## RELATÓRIO DE FISCALIZAÇÃO

| <b>1 – Nº de Relatório (RF CAENE):</b><br>E-001/24 | <b>2 – Data da Fiscalização:</b><br>27/06/2024 | <b>3 – Concessionária Fiscalizada:</b><br>CEG RIO |
| <b>4 – Endereço:</b> Rua Rotary Clube, s/n | <b>5 – Bairro(s):</b> São José do Barreto | <b>6 – Município/UF:</b> Macaé/RJ |

**7 – Objetivo da Fiscalização:**  
Acompanhar ação de reparo em acidente com vazamento de gás.

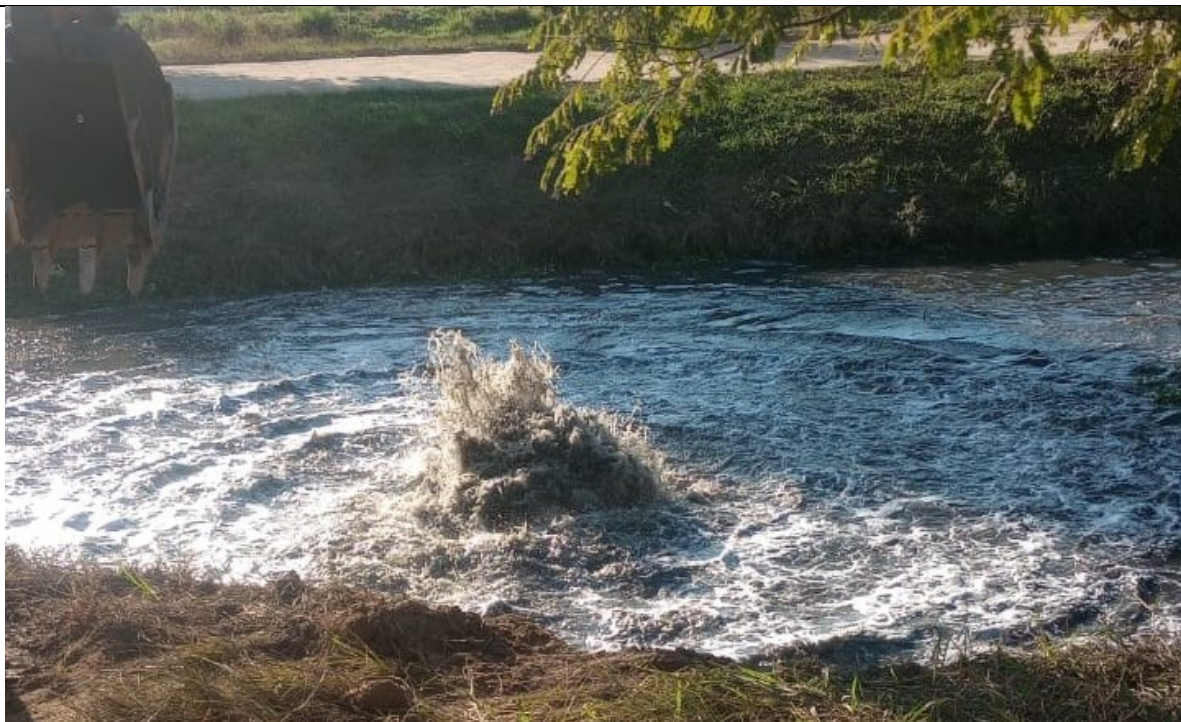
A fiscalização se deu como resposta a uma emergência ocorrida em um canal de drenagem onde a Rua Rotary Clube encontra a Avenida Macaé em São José do Barreto, Macaé/RJ. O acidente foi causado por uma ação de limpeza e drenagem do canal, realizada pelo Programa Limpa Rio do Instituto Estadual do Ambiente (INEA) do Governo do Estado, que levou ao rompimento de um duto de distribuição de gás operado pela CEG Rio, de média pressão e PE Ø200 mm, em torno de 16h00 do dia anterior (26/06/2024), causando vazamento de gás e afetando aproximadamente 2.500 residências em 7 condomínios abastecidos pela Concessionária na Rua Rotary Clube.

**Foto 1: Foto do registro do acidente, com o gás vazando no canal.**

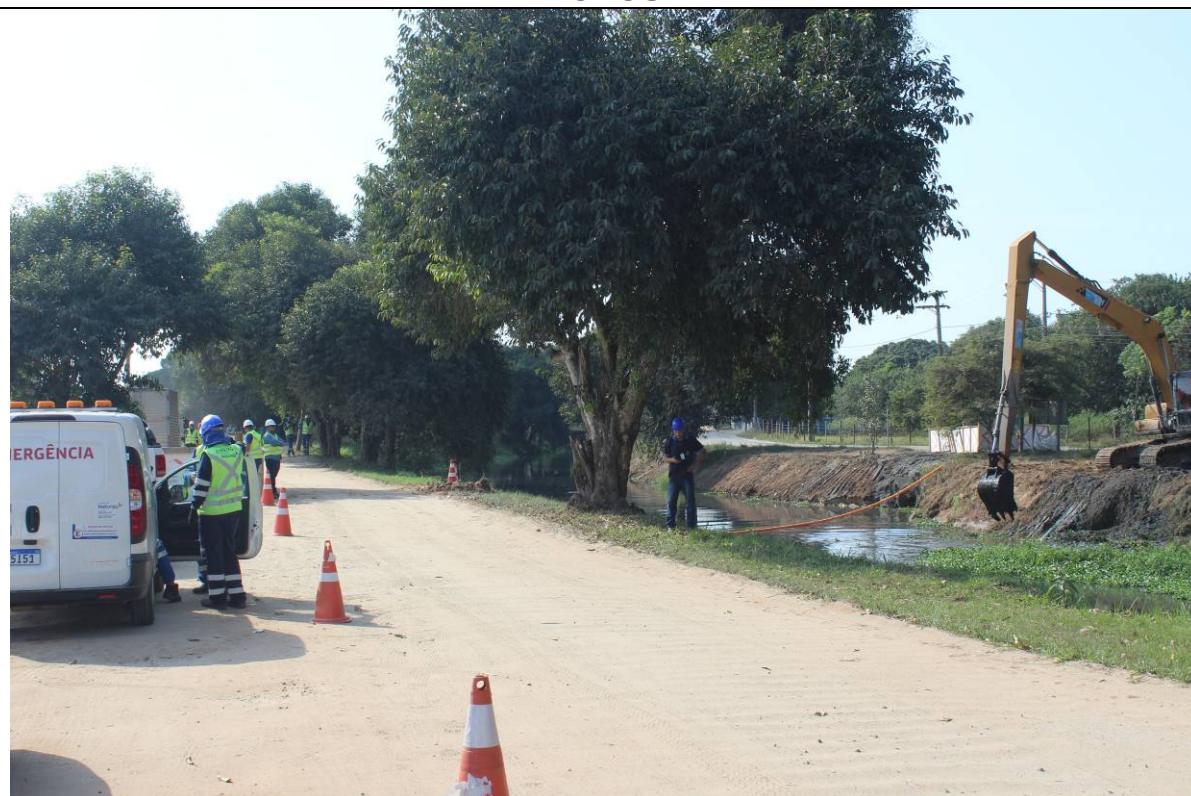
**Foto 2: Cones de sinalização, uma retroescavadeira do INEA e trabalhadores da Naturgy ao fundo.**

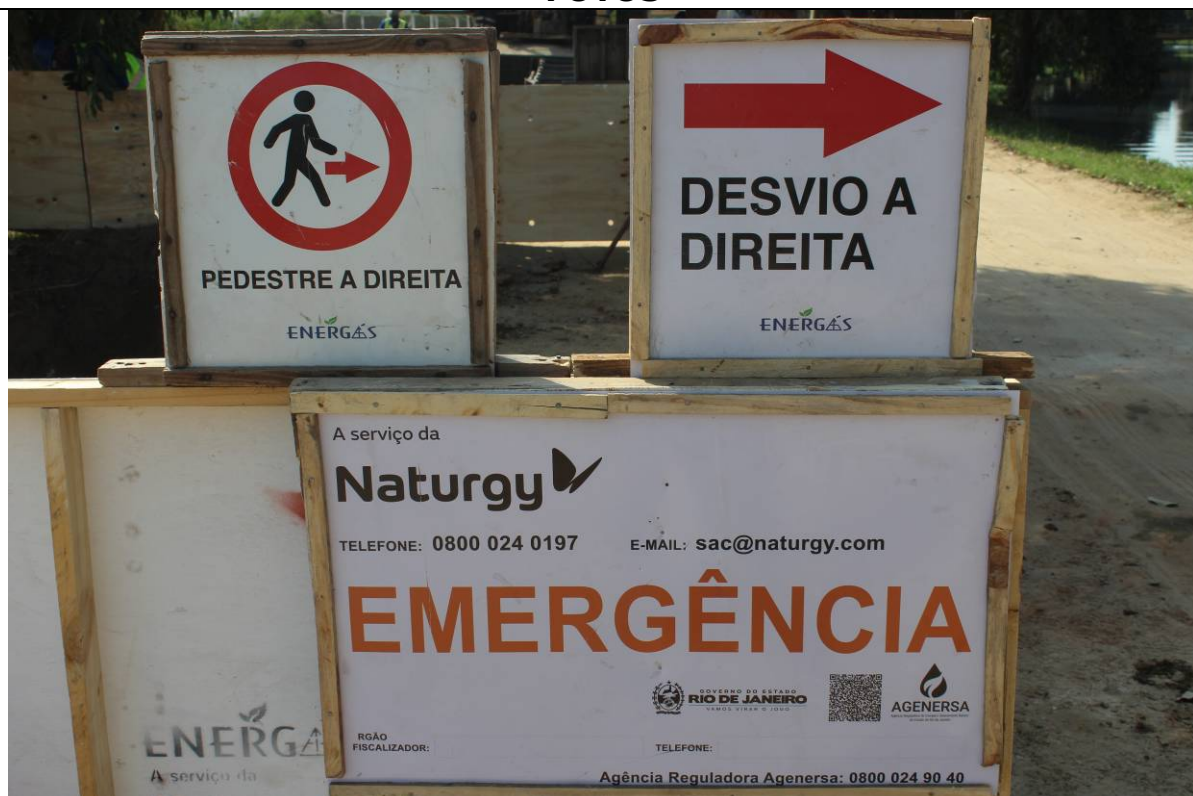
**Foto 3: Placas de sinalização de emergência da obra, de desvio de pedestres e de trânsito.**

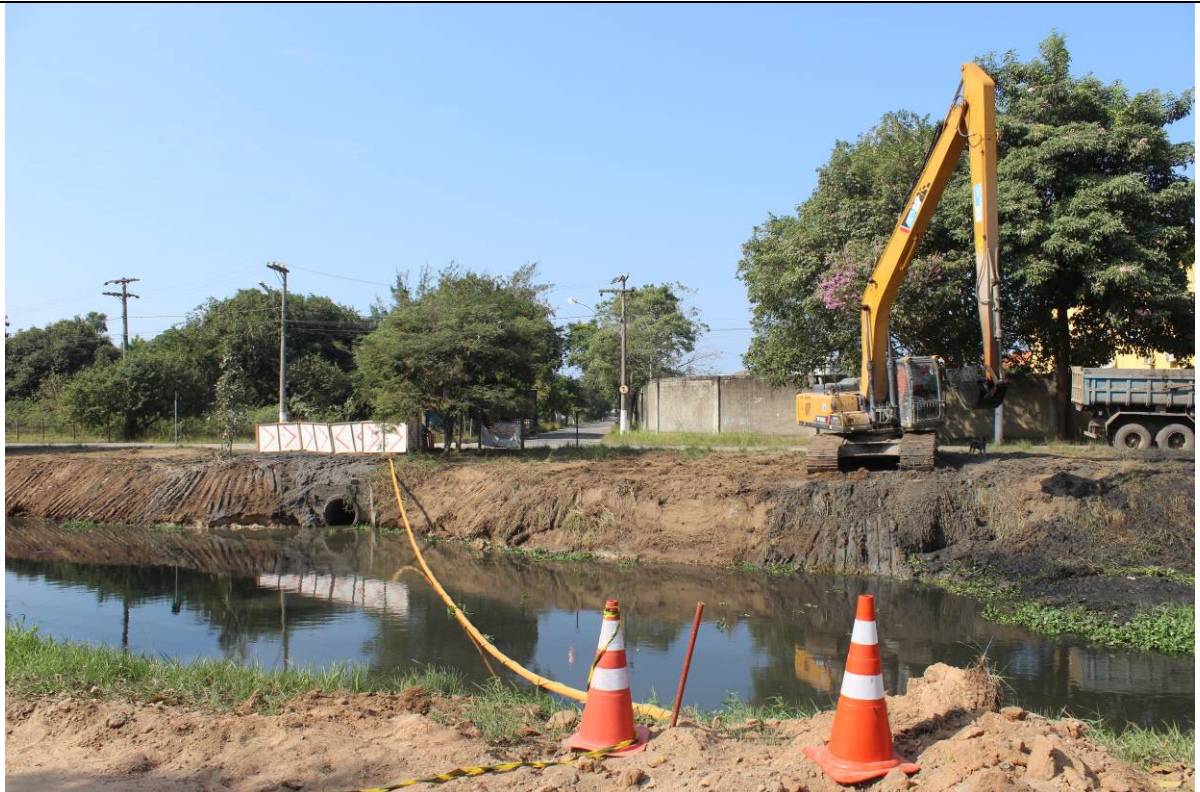
A fiscalização teve início às 10h00 do dia seguinte (27/06/2024), e constatou que a equipe da Concessionária já tinha a situação sob controle. O coordenador Fabiano explicou que um bypass de PE Ø90 mm e 30 metros de comprimento, passando por sobre o canal, foi rapidamente instalado para substituir o trecho danificado (que será abandonado) antes da construção de um gasoduto definitivo. Dessa forma, esse bypass passa a funcionar como um ponto de estrangulamento da rede, forçando uma diminuição de vazão no meio do trajeto.

**Foto 6: Canal onde houve o rompimento do duto de gás da Naturgy e o bypass já colocado sobre o canal.**

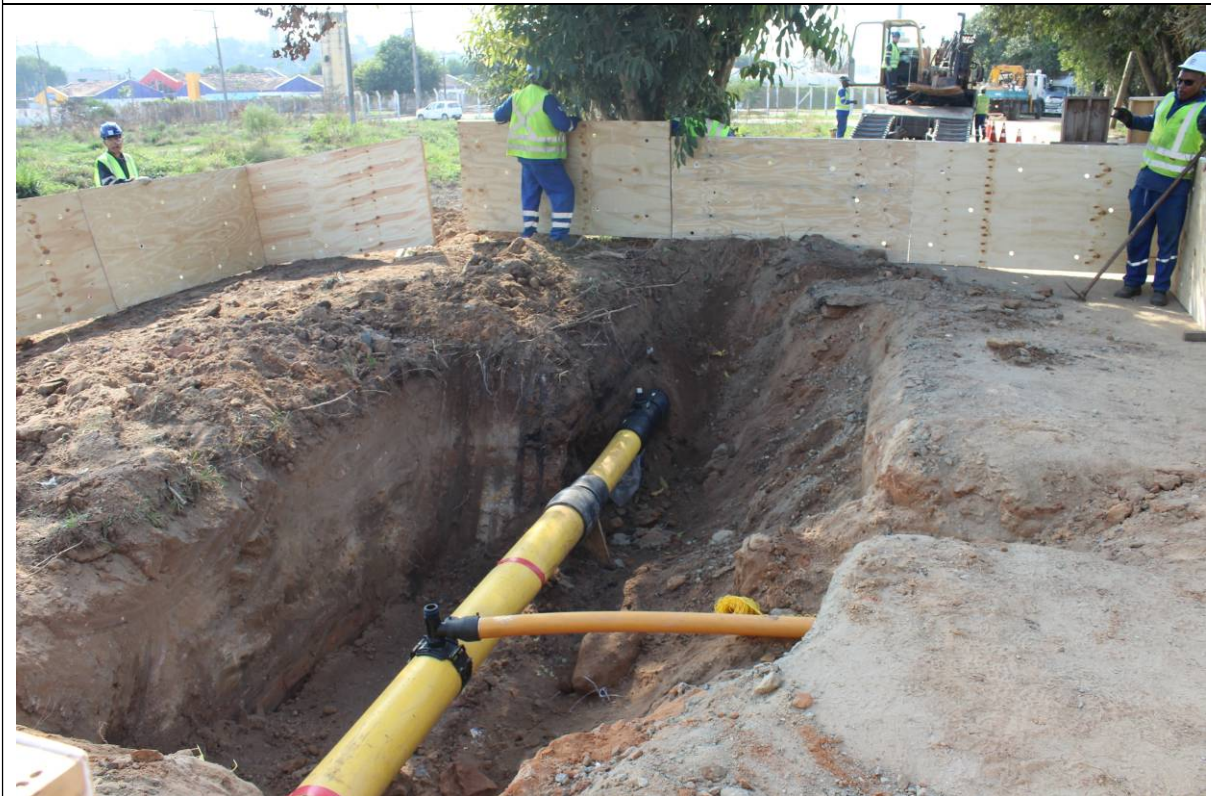
**Foto 7: Bypass da Naturgy já instalado.**

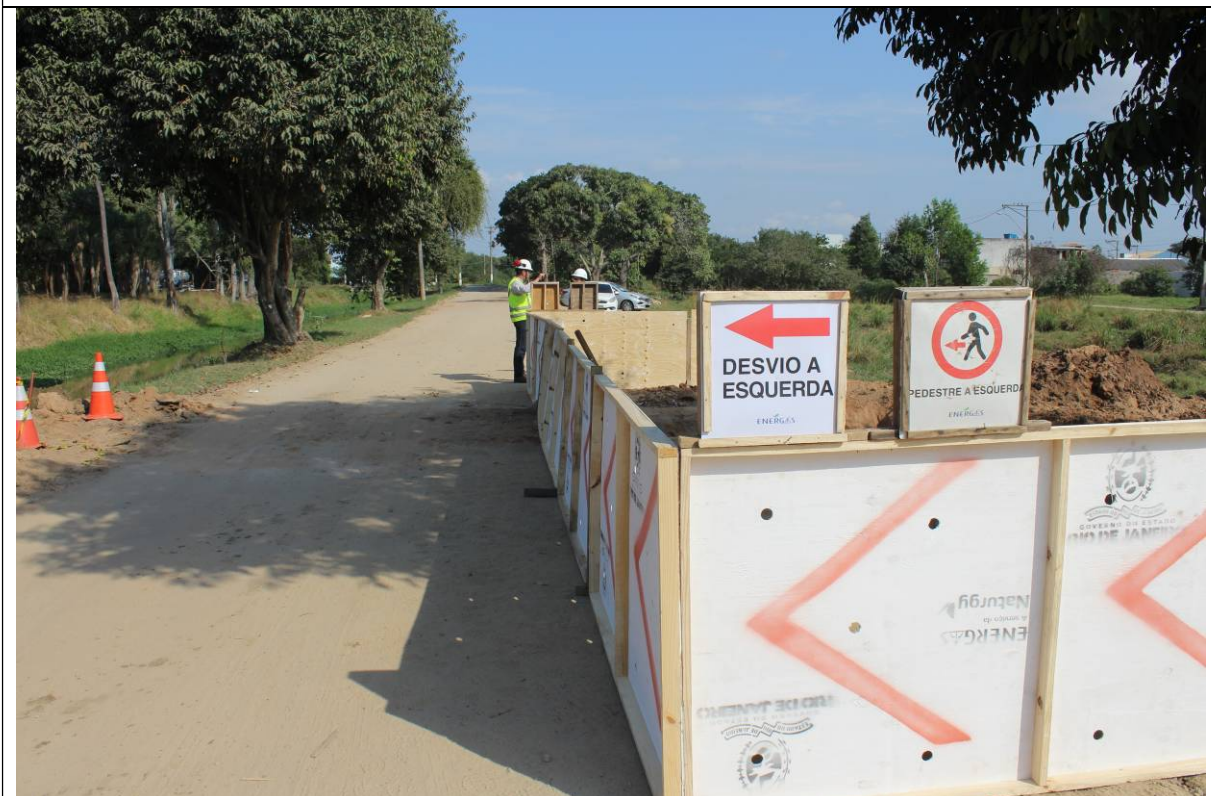
Segundo o coordenador, a liberação do bypass estava prevista para depois de efetuadas as medidas de segurança, naquele mesmo dia, enquanto que a reconstrução da travessia (cujo novo trecho ele estima ter em torno de 60 ou 70 metros de duto, também de PE Ø200 mm) levaria mais tempo, alguns dias mais.

**Foto 8: Obra de reconstrução do duto danificado e as placas de sinalização.**

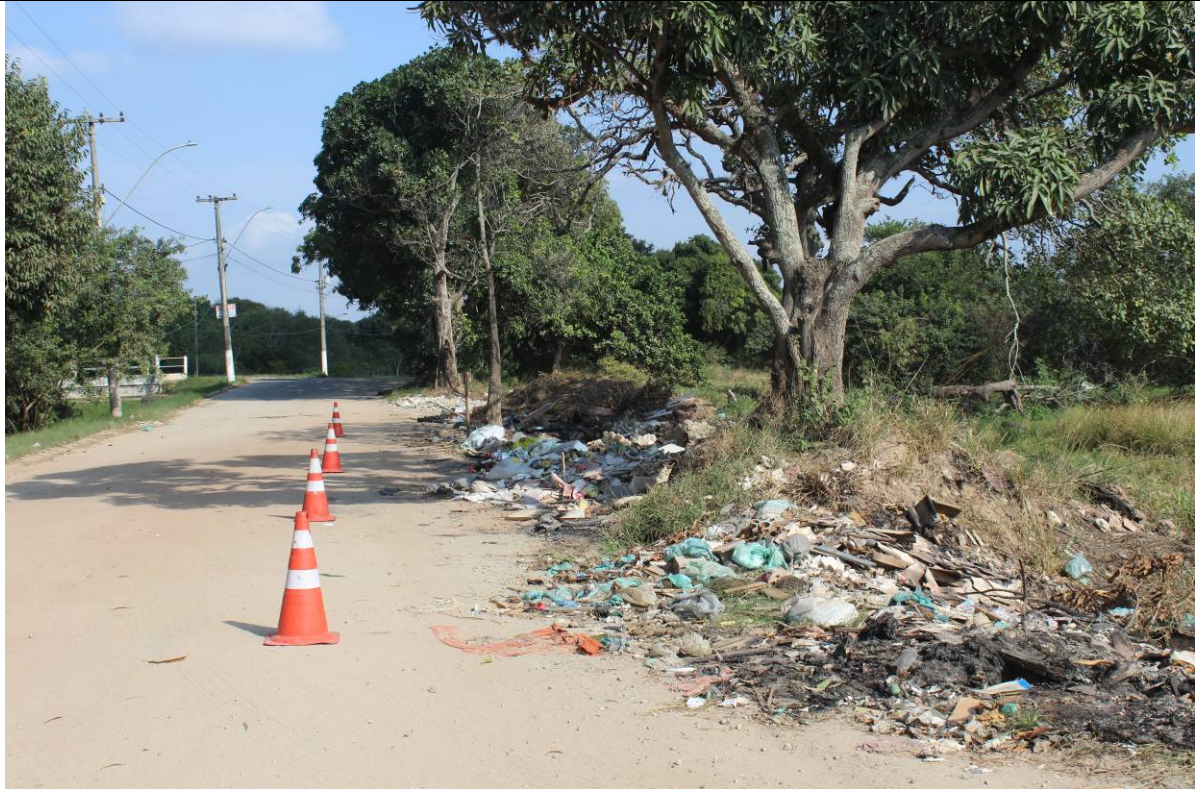
**Foto 9: Cones de sinalização da obra.**

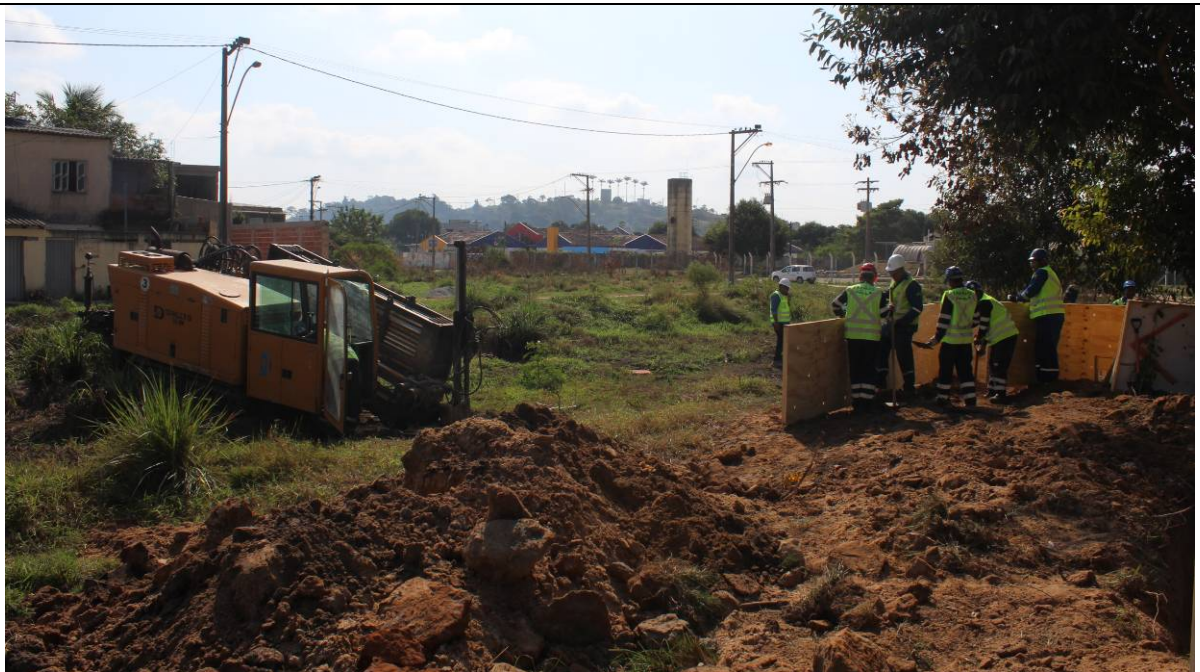
**Foto 10: Máquina de perfuração direcionada da Naturgy.**
