## RELATÓRIO DE FISCALIZAÇÃO

| <b>1 – Nº de Relatório (RF CAENE):</b><br>E-003/24 | <b>2 – Data da Fiscalização:</b><br>18/09/2024 | <b>3 – Concessionária Fiscalizada:</b><br>CEG |
| <b>4 – Endereço:</b> Estrada Caetano Monteiro, 601 | <b>5 – Bairro(s):</b> Badú (Pendotiba) | <b>6 – Município/UF:</b> Niterói/RJ |

Vistoria realizada com o objetivo de acompanhar a resolução de situação de emergência.

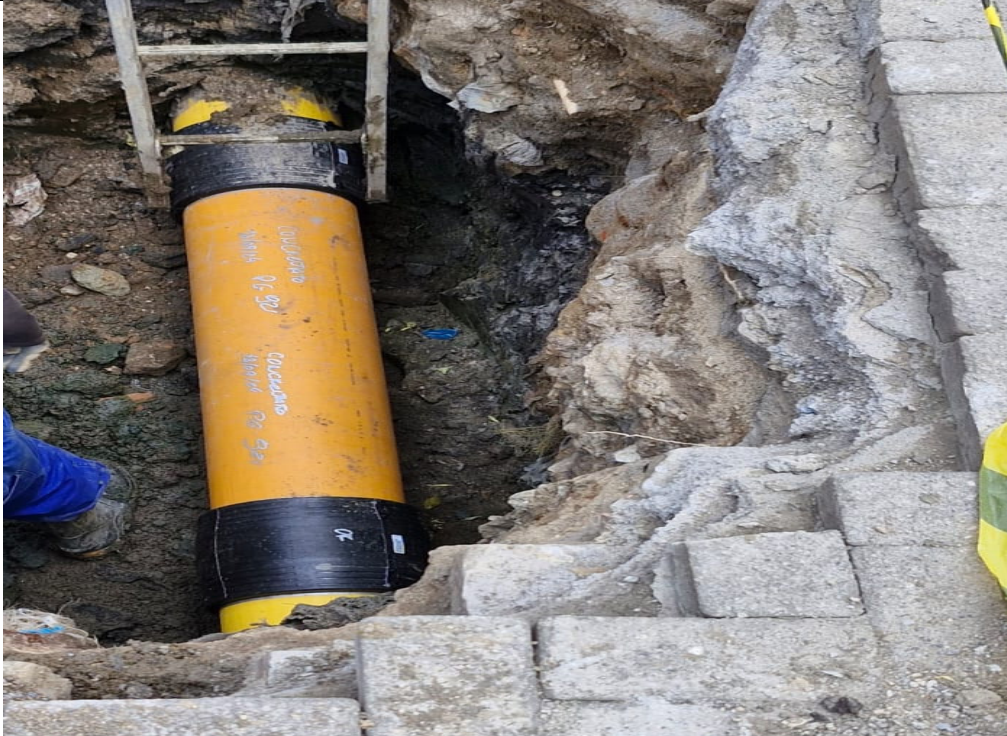
A tubulação atingida é de PE, em diâmetro Ø250 mm operando a 4 bar. O reparo foi executado e estava finalizado já às 11h20, conforme foto 1. A equipe, no momento da fiscalização, procedia com o início da pressurização dos trechos afetados, com os condomínios do entorno já sob carga. A previsão do responsável era de que, no pior cenário, todas as unidades estivessem com fornecimento de gás restabelecido no dia seguinte, em função do grande número de afetados. A equipe de reparo envidou esforços para que houvesse deslocamento de mais colaboradores para acompanhar preventivamente o resto das obras no entorno.

**Foto 1: Trecho de rede que sofreu avaria, já reparado pela equipe responsável da Concessionária.**

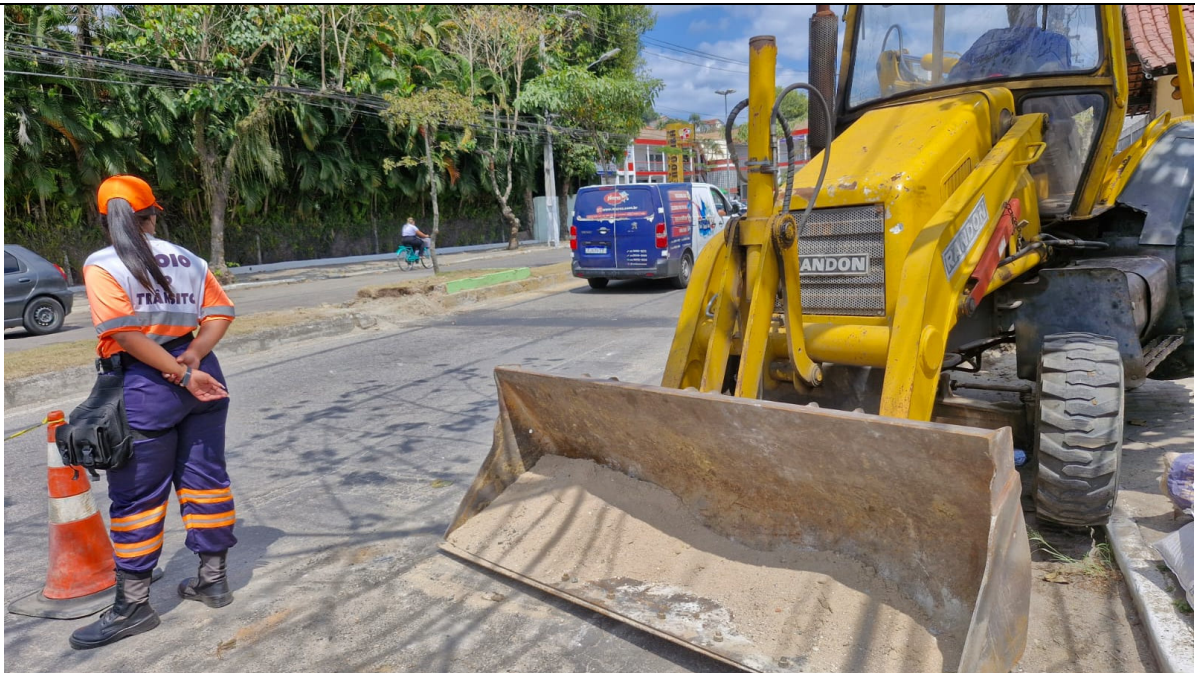
O incidente consistiu em uma avaria de rede causada por retroescavadeira (ilustrada na foto 2) à serviço da Concessionária de água e esgoto local. Existe uma obra de grande extensão ocorrendo ao longo da Estrada. O incidente ocorreu de madrugada, em torno das 01h15. Poucos minutos depois, o Corpo de Bombeiros foi acionado e chegou ao local, acionando a válvula de bloqueio para limitar o dano e prevenir quaisquer riscos à população. A equipe responsável da Naturgy chegou ao local pela manhã, próximo às 08h00.

**Foto 2: Retroescavadeira que causou o incidente. Ao lado, desvios e operador de trânsito.**

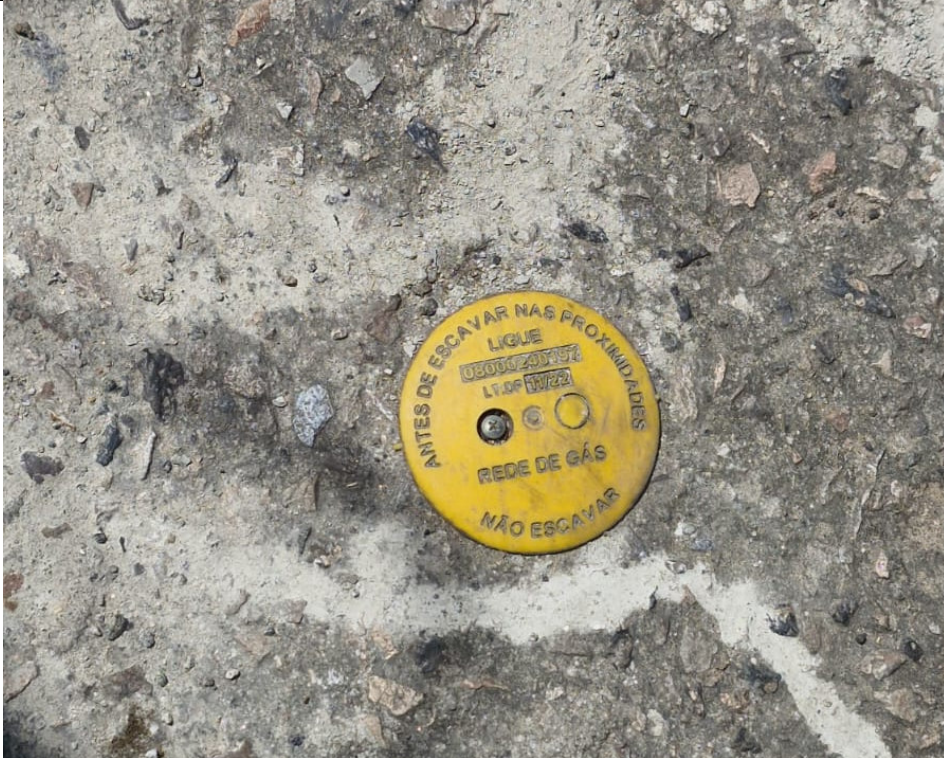
Foto 3: Marco plano a menos de 5 metros do local do incidente.

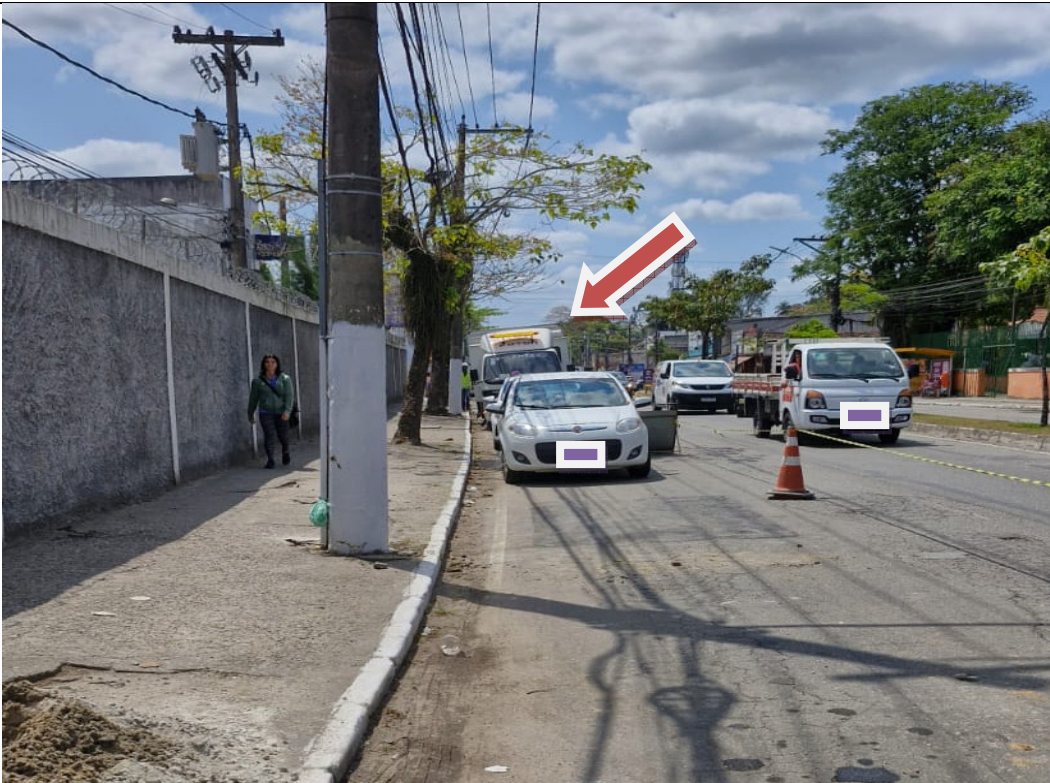
Foto 4: Desvios de trânsito anteriores ao incidente, caminhões e máquinas envolvidos na obra ao longo da rua no detalhe.

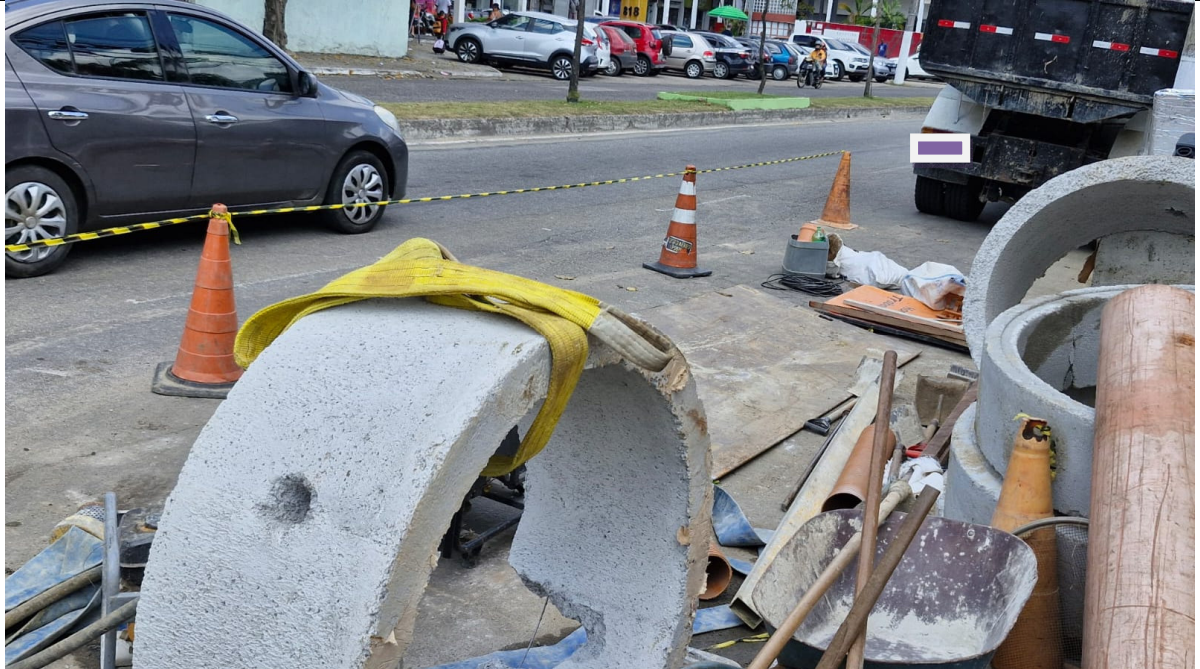
**Foto 5: Isolamento, material e maquinário que estava sendo utilizado para a obra.**
