## RELATÓRIO DE FISCALIZAÇÃO

| <b>1 – Nº de Relatório (RF CAENE):</b><br>P-029/24 | <b>2 – Data da Fiscalização:</b><br>06/05/2024 | <b>3 – Concessionária Fiscalizada:</b><br>CEG |
| <b>4 – Endereço:</b> Av. Rui Barbosa, 310 | <b>5 – Bairro (s):</b> Flamengo | <b>6 – Município/UF:</b> Rio de Janeiro/RJ |

Vistoria com objetivo de verificar o andamento das obras da Concessionária no endereço citado, em virtude de reclamações recebidas de moradores da vizinhança.

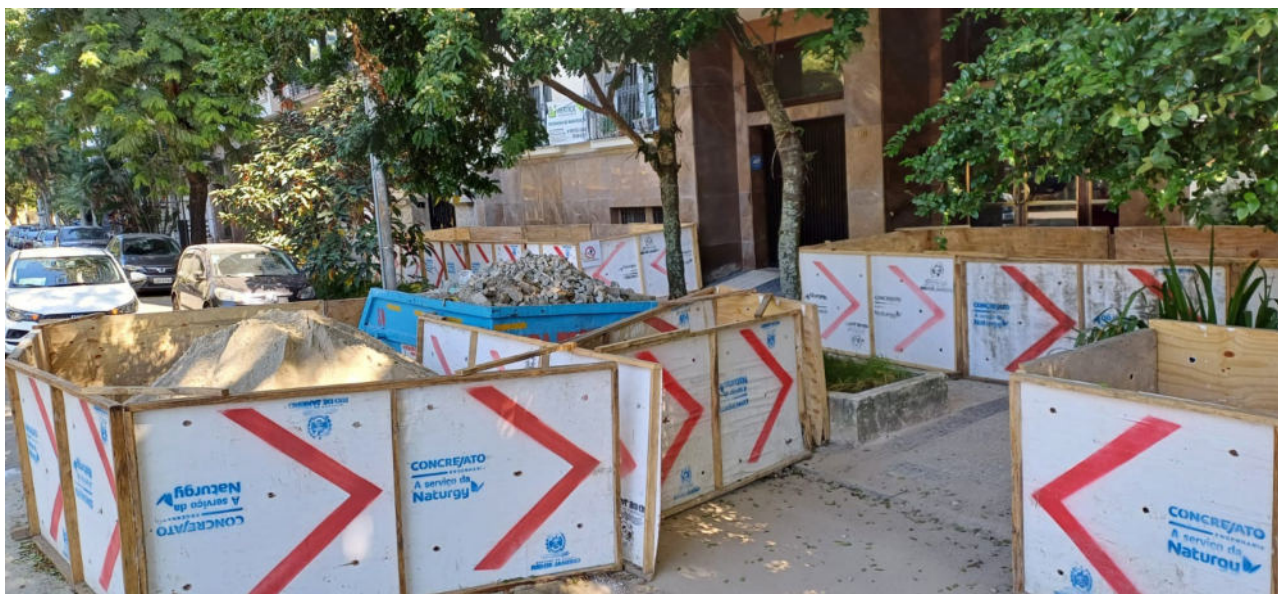
A calçada tem cerca de 4 metros de largura, e com as limitações impostas pelos necessários tapumes da obra, ficou limitada a cerca de 1 metro neste trecho citado, causando transtornos observados no momento da vistoria, principalmente aos portadores de cadeira de rodas.

FOTO 02 – Vista da restrição de circulação em virtude da necessária interdição das calçadas.

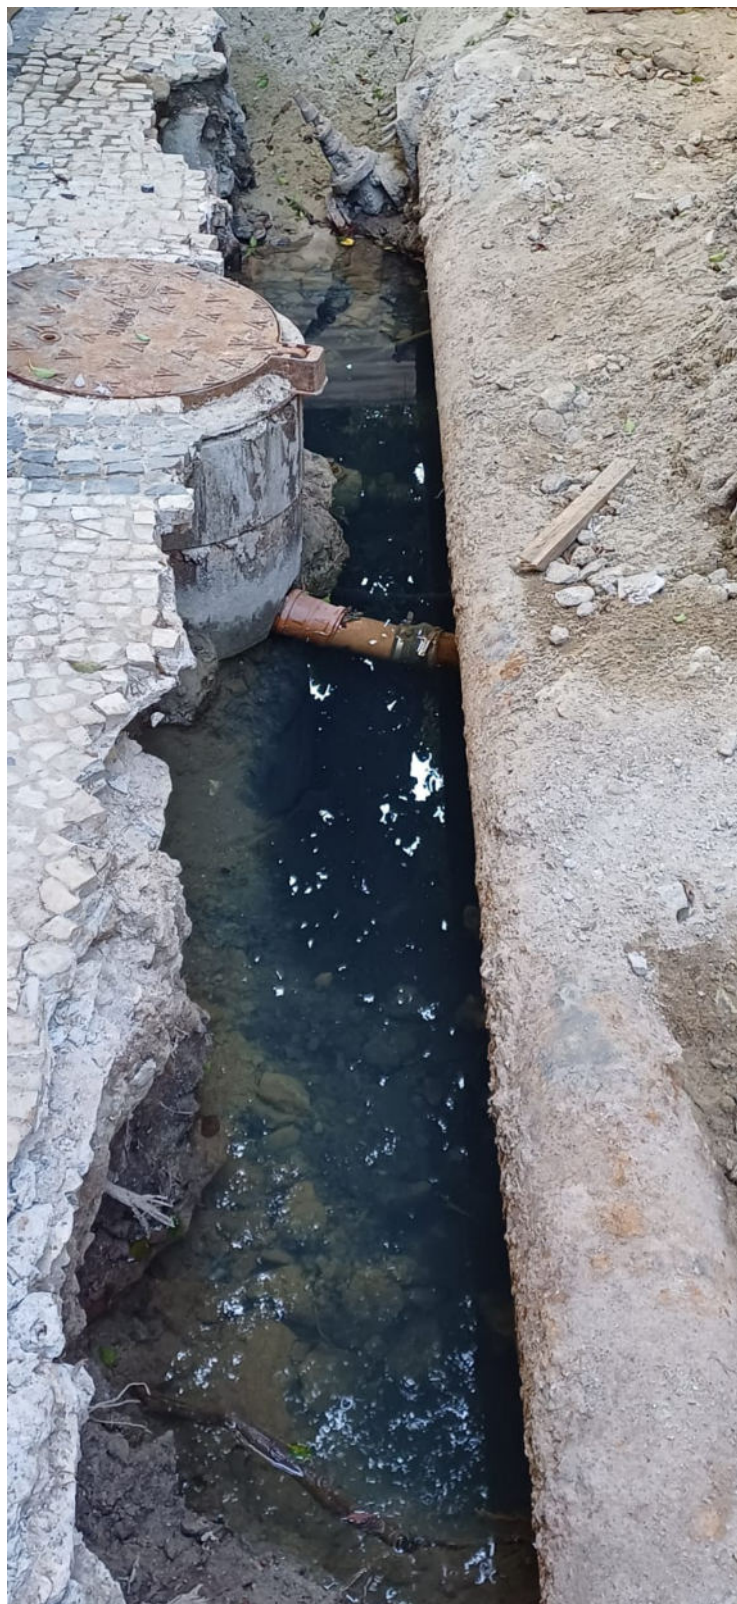
A vala tem trecho inundado com água que ajuda na proliferação de mosquitos, o que foi presenciado por este subscritor.

Foi observado que algumas tubulações provenientes destes prédios foram rompidas durante as escavações para abertura da vala. São tubulações de esgoto, águas pluviais da cobertura dos prédios, extravasor da caixa d'água e cisterna, etc.

FOTO 03 – Vista da vala inundada. Observa-se um acoplamento de PVC na caixa de esgoto do prédio. Este acoplamento foi executado pela CONCREJATO, uma vez que a tubulação original fora rompida. Há vazamento neste acoplamento.

Além disso, as recomposições dos tubos de esgoto, tubos extravasores, tubos de águas pluviais, etc., todos provenientes dos prédios reclamantes e que foram rompidos por ocasião da abertura da referida vala pela COCREJATO, deverão ser efetuadas por equipe qualificada, para não incorrer em afloramentos futuros e retrabalho, o que irá aumentar o desgaste e reclamações na vizinhança.

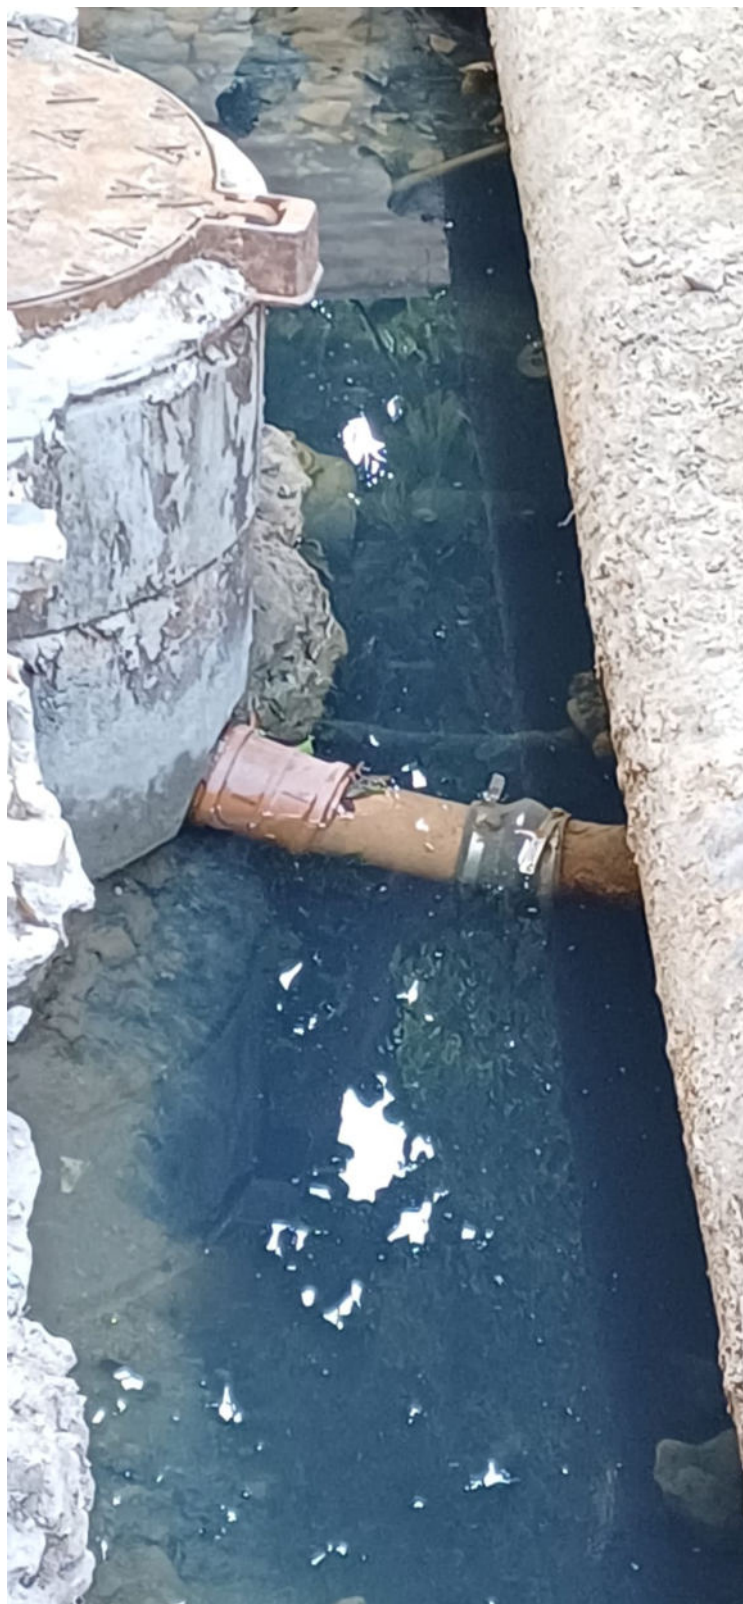
FOTO 04 – Detalhe do acoplamento ineficiente

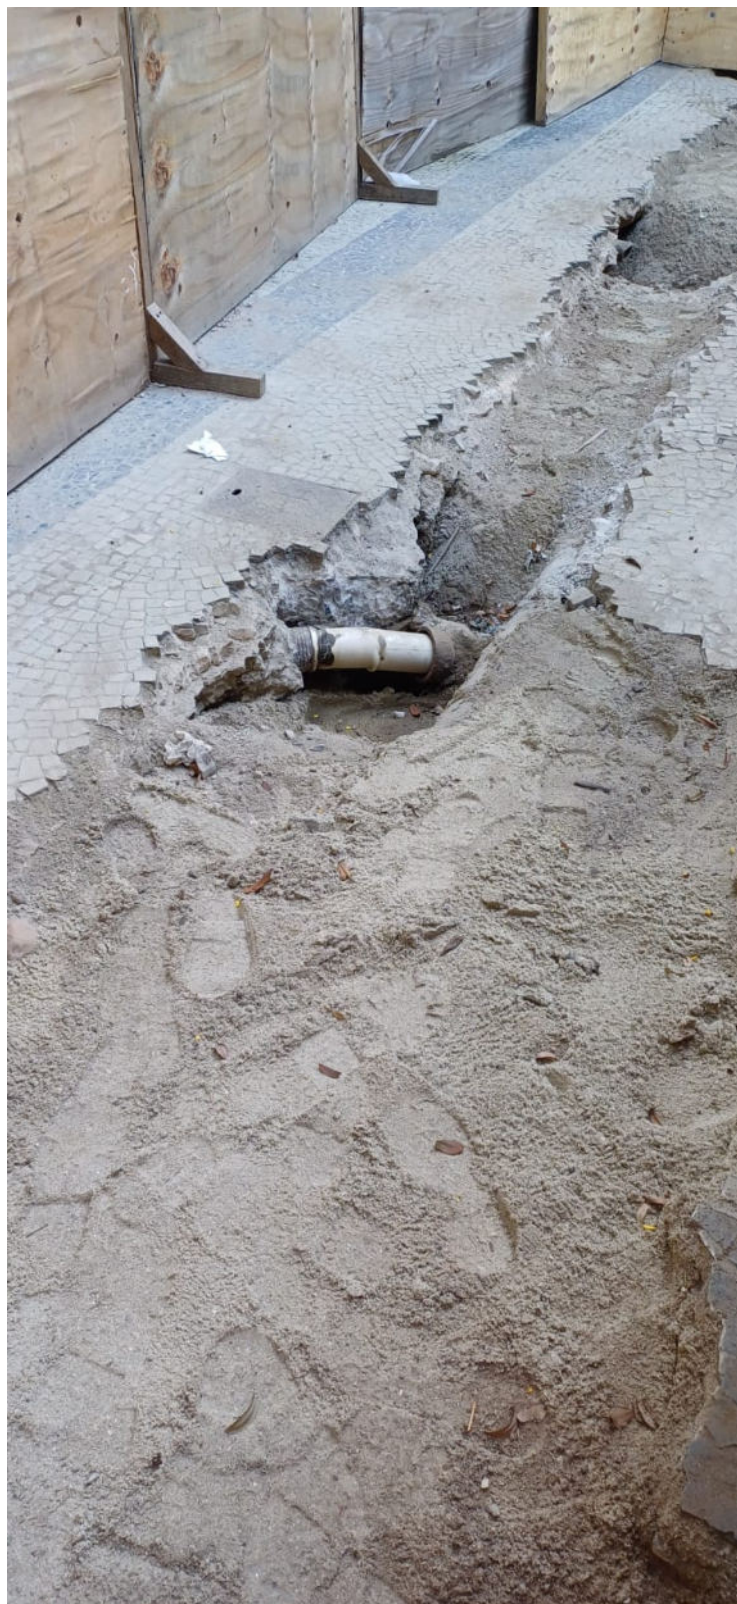
FOTO 05 – Detalhe de acoplamento efetuado no dreno das águas pluviais da cobertura do prédio número 310.

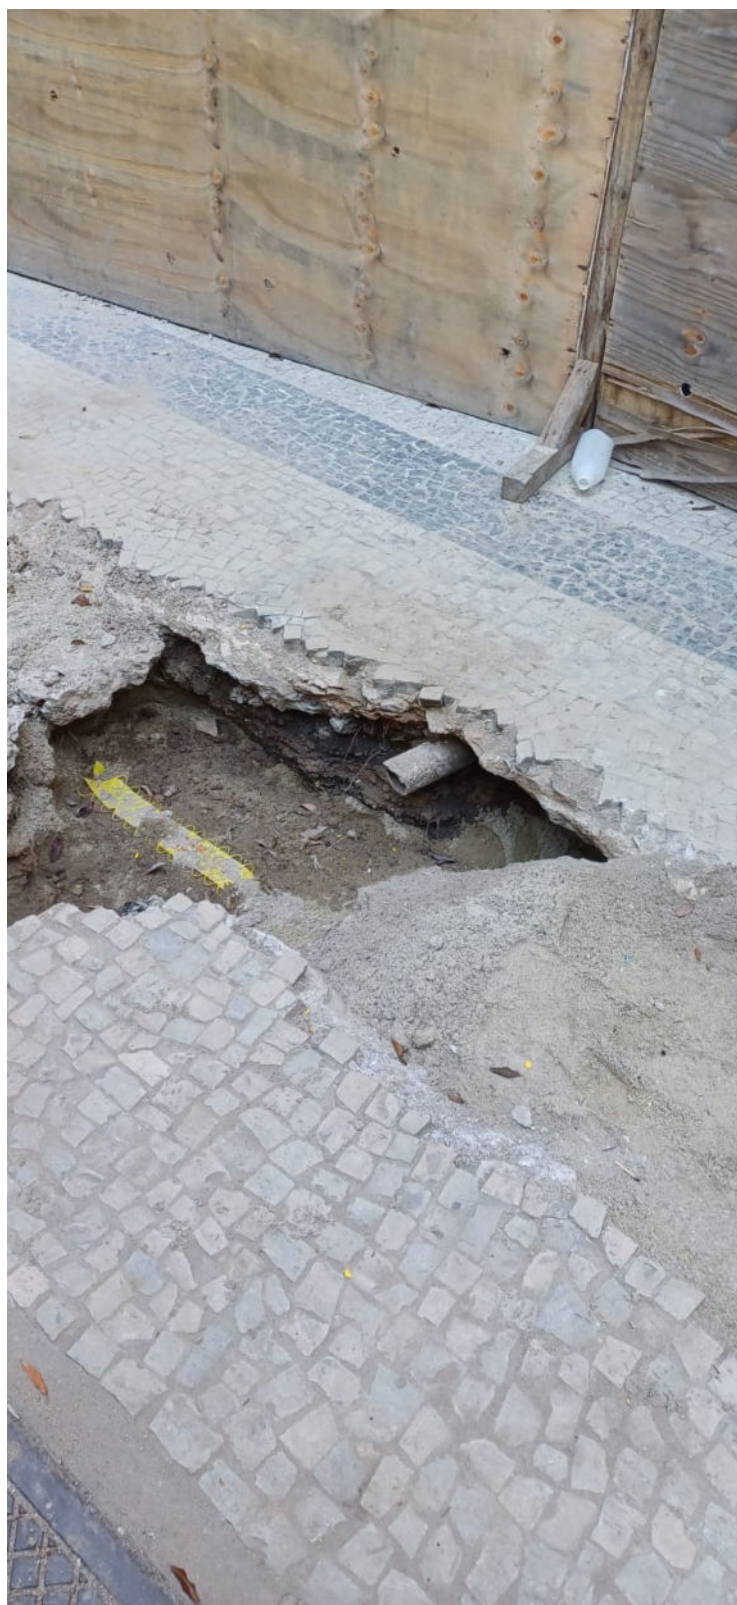
FOTO 06 – Detalhe do tubo extravasor do número 300, ainda sem reparo do rompimento produzido pela abertura da vala.

E além disso, por parte da NATURGY, proceder com o reparo das tubulações dos prédios que foram rompidas durante as escavações (esgoto, águas pluviais, extravasores, etc), para então concluir o serviço com o reaterro e recomposição das Pedras Portuguesas.

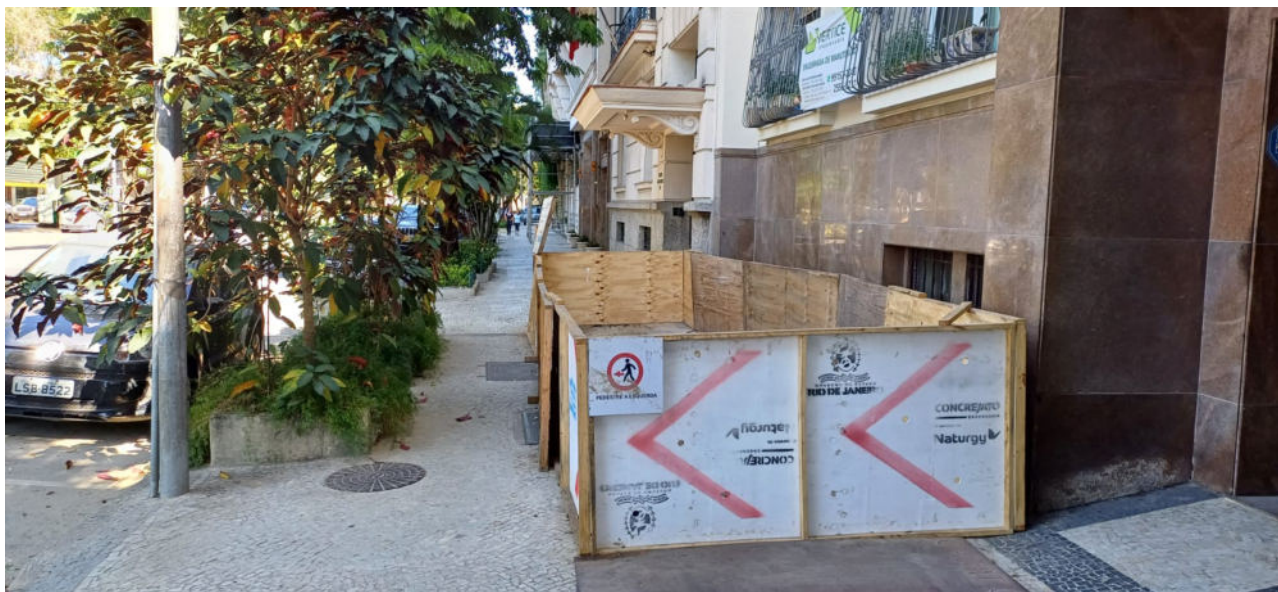
Os Síndicos dos prédios 300 e 310 (Valéria e Eduardo), ao verem a movimentação da AGENERSA, se dirigiram a mim para relatar os problemas que estão enfrentando. Segundo eles, o serviço encontra-se paralisado a cerca de dez dias.

FOTO 07 – Vista da restrição imposta à passagem de pedestres, por força da necessária interdição por tapumes, porém por tempo desnecessário e sem atuação de equipes no local.

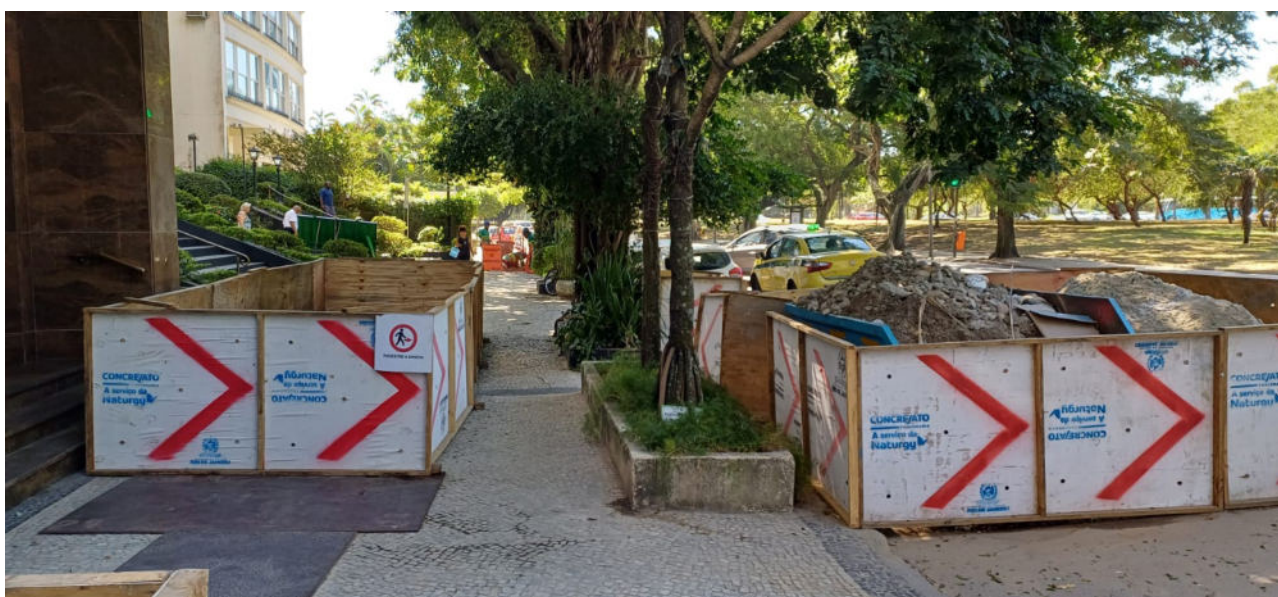
FOTO 08 – Vista de outra restrição no local.
