RELATÓRIO DE FISCALIZAÇÃO  
CÂMARA DE ENERGIA

| <b>1 - RF CAENE Nº:</b><br>P-030/24 | <b>2 - Data da Fiscalização:</b><br>06/05/2024 | <b>3 - Concessionária Fiscalizada:</b><br>CEG RIO |
| <b>4 - Endereço da Fiscalização:</b><br>Estrada Manoel Coutinho de Carvalho | <b>5 - Bairro(s):</b><br>Campo Bom | <b>6 - Município:</b><br>Barra do Piraí/RJ |
| <b>7 - Objetivo da Fiscalização:</b><br>Vistoria realizada com o objetivo de acompanhar as obras da Concessionária no município. | | |

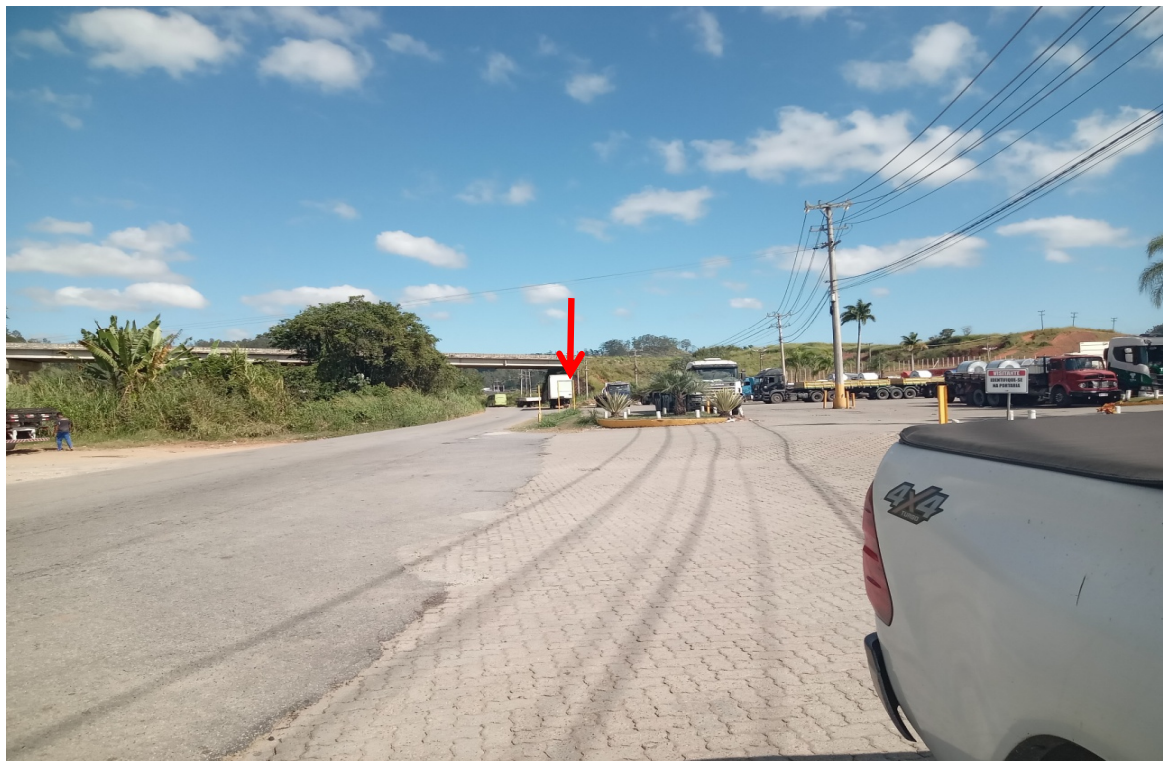
Foto 1: Ponto de início da obra local onde será realizada a interligação em rede existente

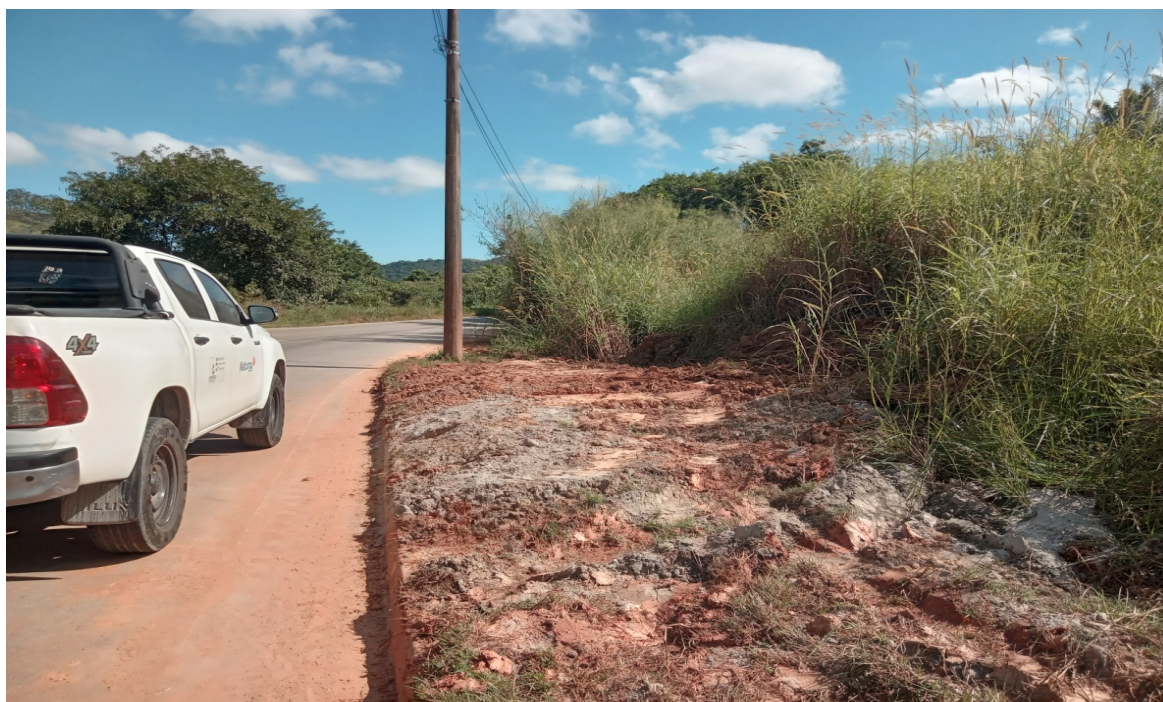
Foto 2: Local onde foi realizada abertura para passagem da tubulação de gás

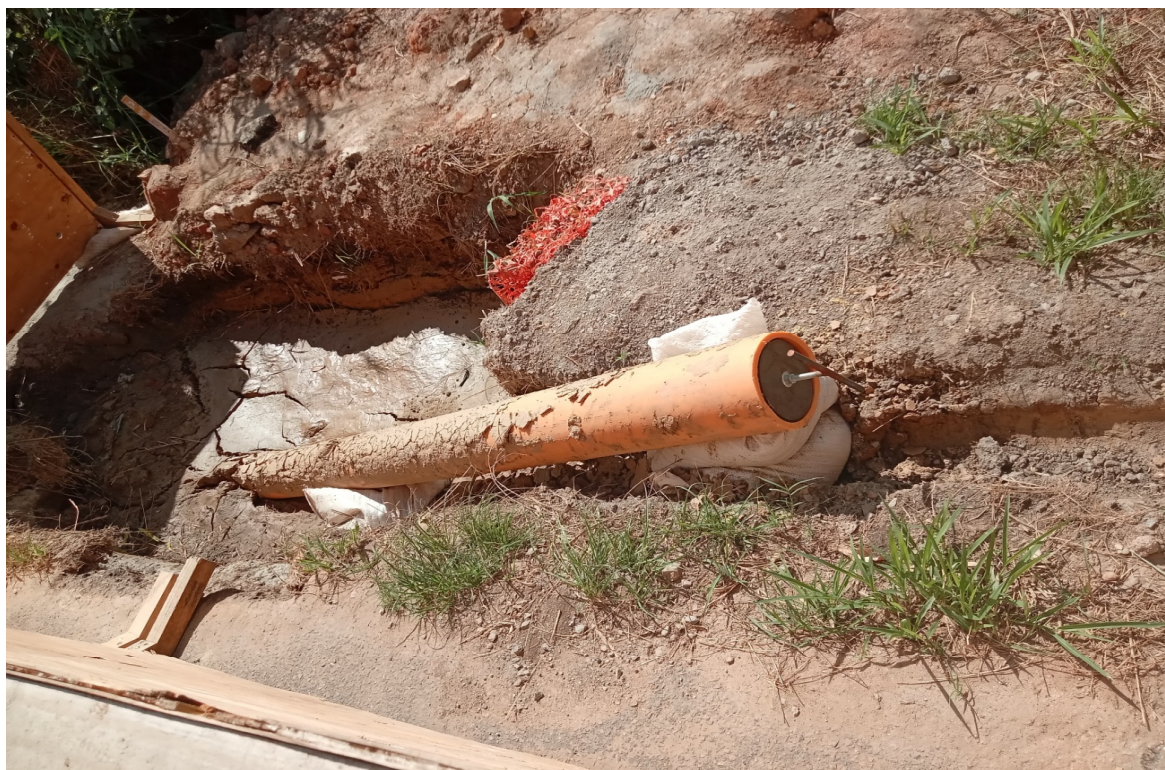
O trecho assentado ainda se encontra sem carga, visto que há vários pontos para se realizar a conexão das pontas de rede devido às interferências encontradas durante a perfuração (fotos 3, 6 e 8).

Foto 3: Tubulação de PE Ø200 mm a ser conectada a outra ponta de rede

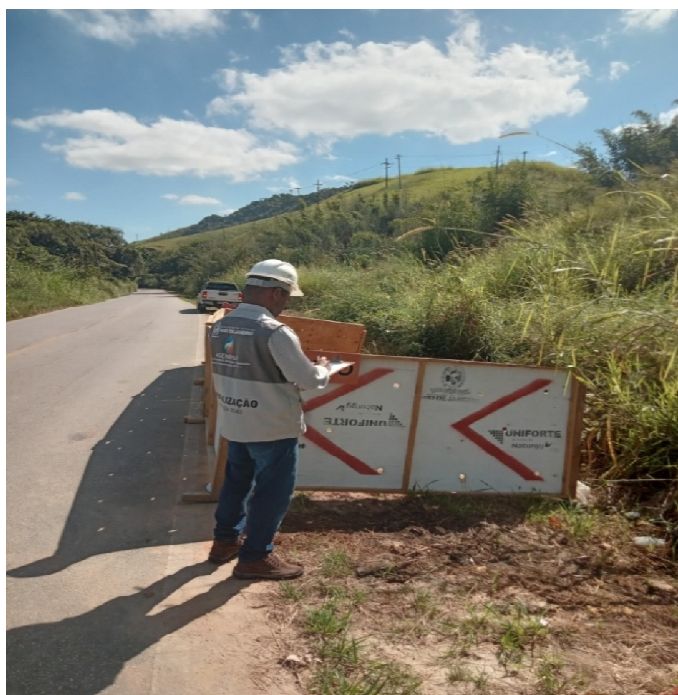
Foto 4: Inspeção em trecho de obra (AGENERSA)

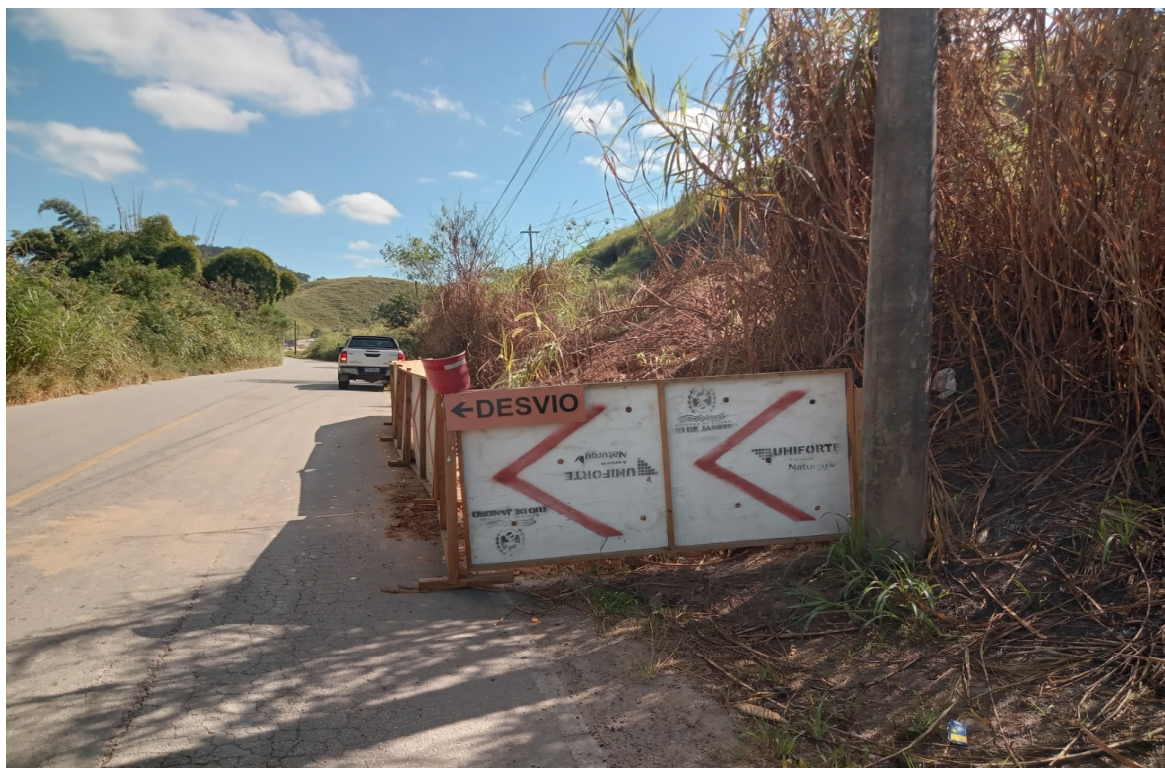
Foto 5: Isolamento de obra com tapume e sinalização

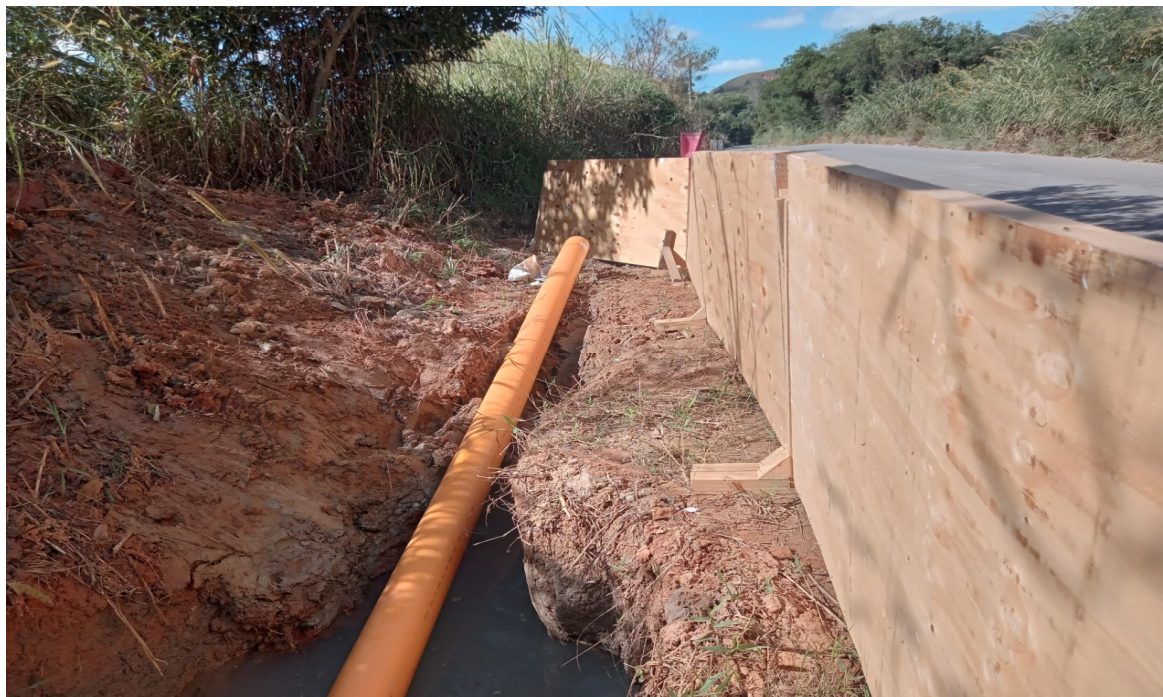
Foto 6: Ponta de rede aguardando abertura manual de vala para conexão.

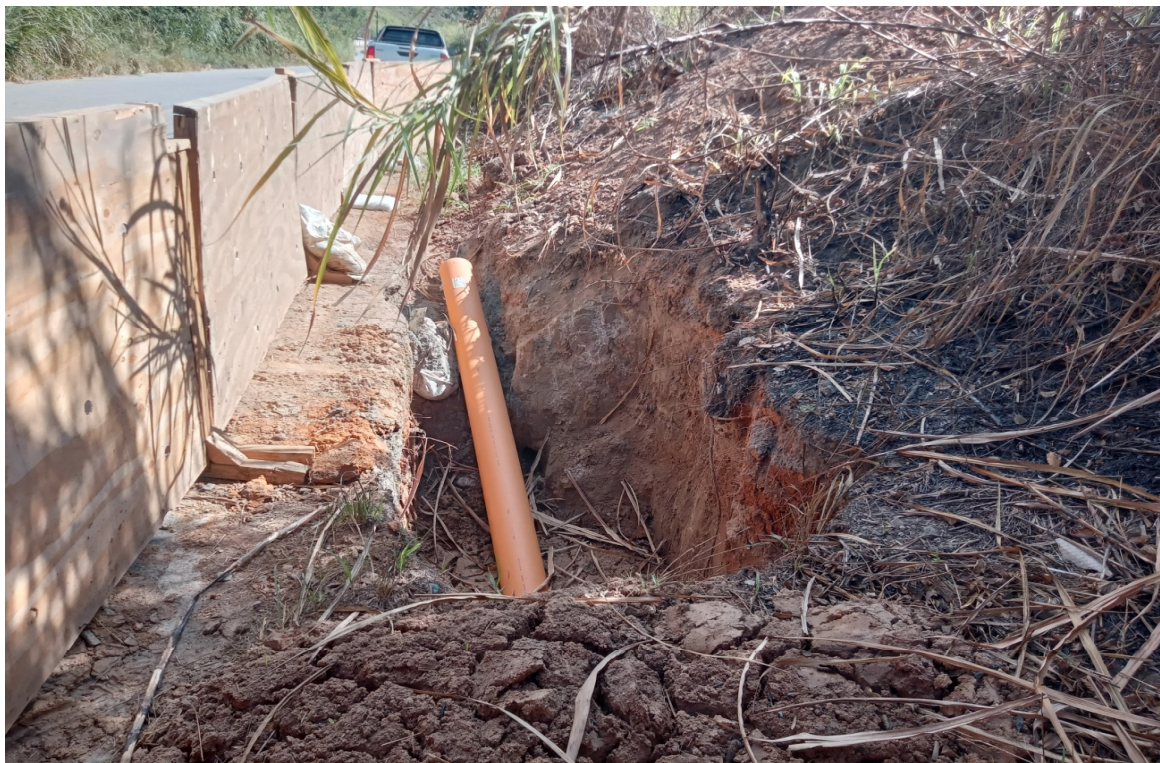
Foto 7: Local onde foi encontrado rocha, impossibilitando a perfuração com máquina

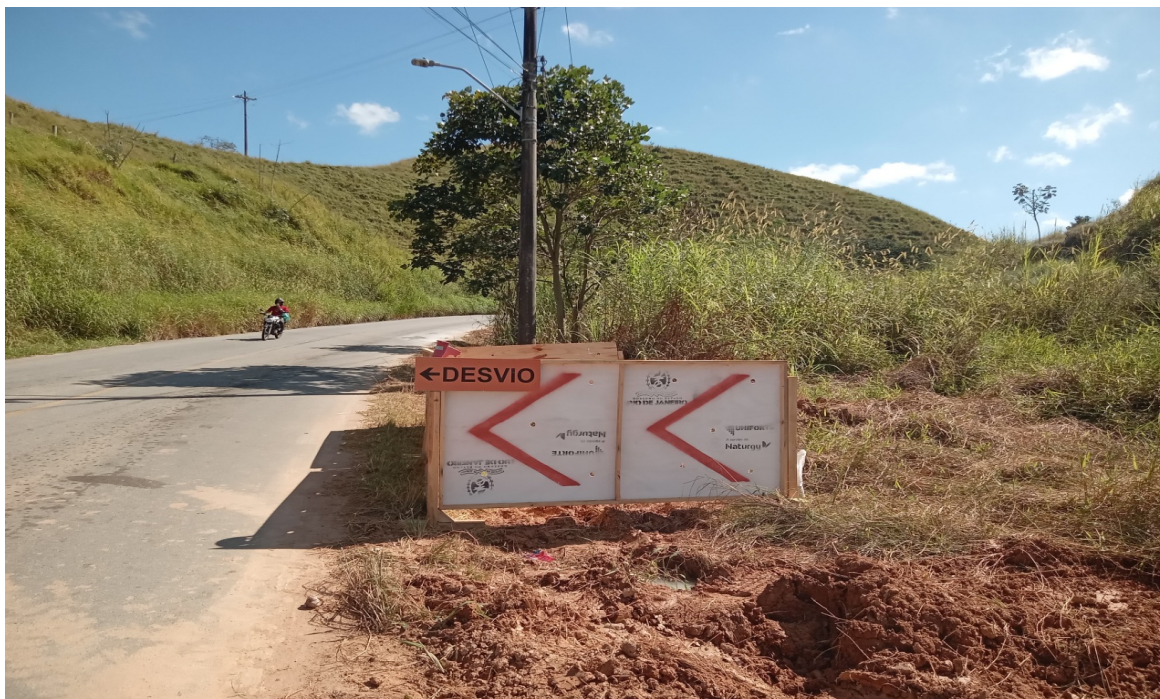
Foto 8: Isolamento de obra com sinalização noturna mal posicionada.

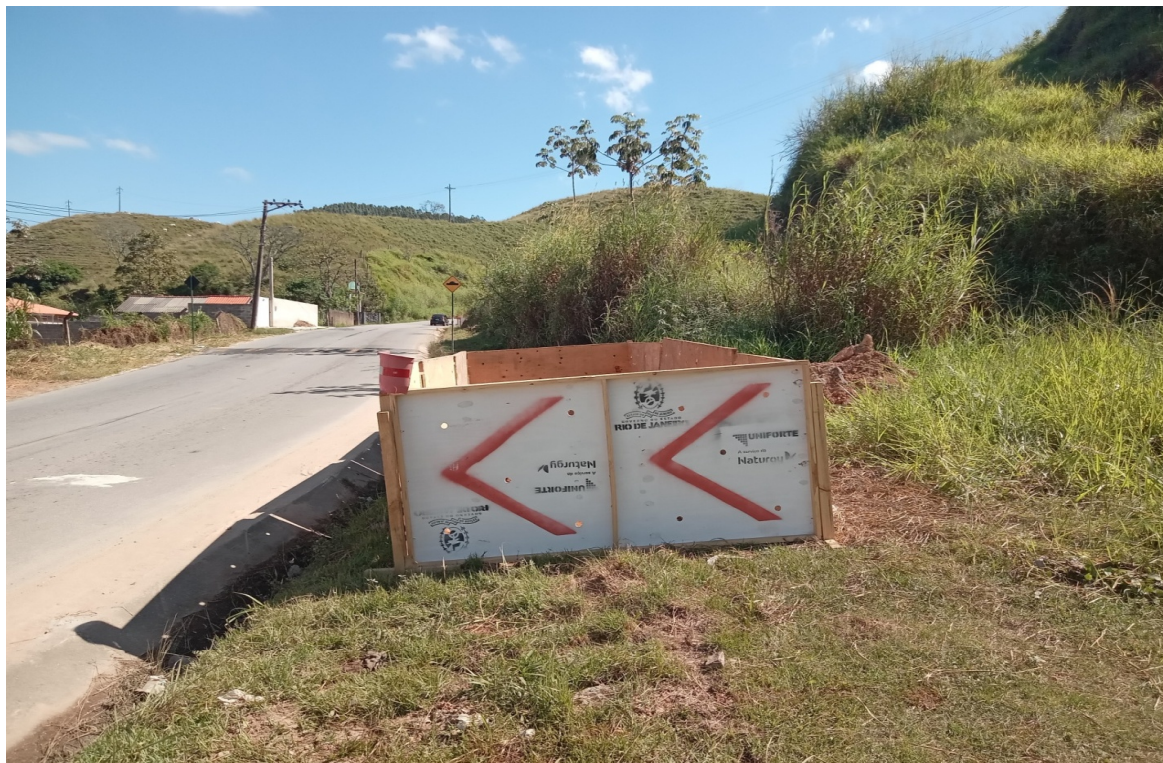
Foto 9: Isolamento de obra em área contígua à estrada

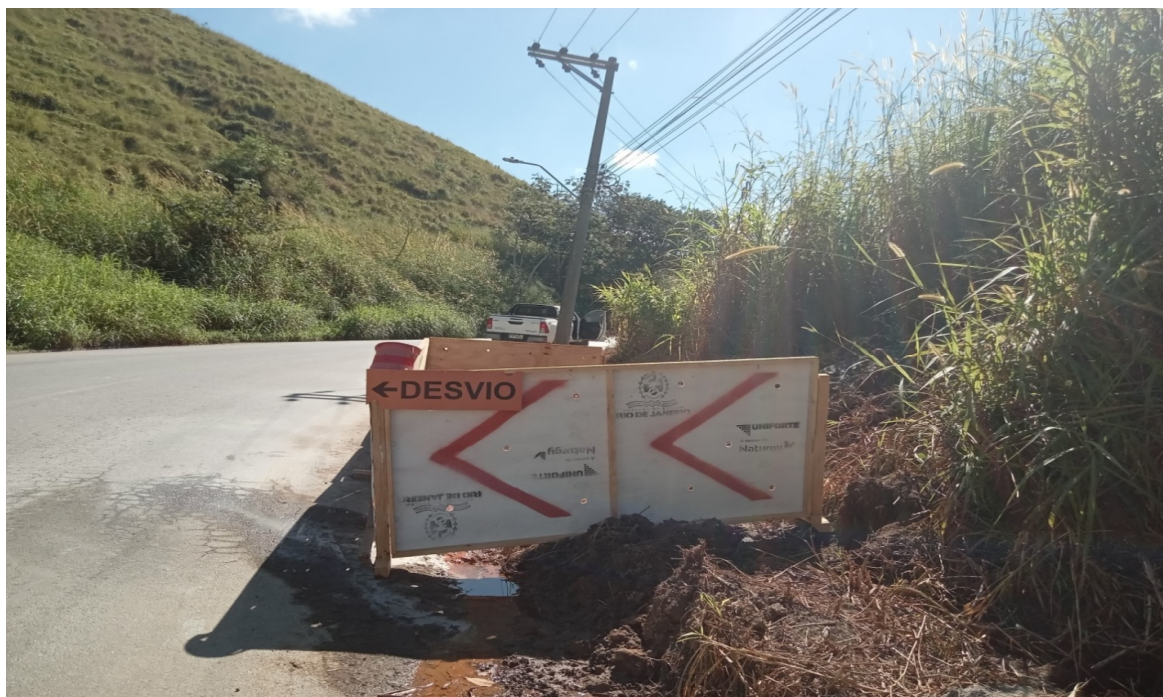
Foto 10: Ponto onde a rede se encontra parada

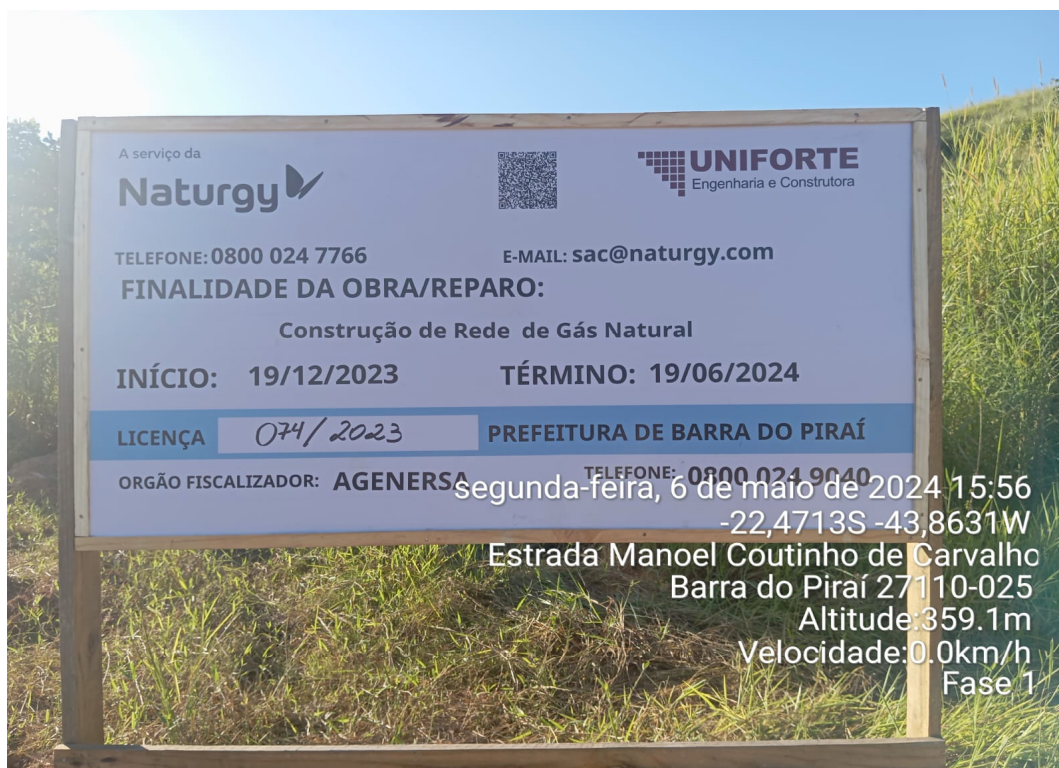
Foto 11: Adequação da placa de identificação da obra

Conforme pode-se observar através das fotos 11, 12 e 13 enviadas pelo gestor da obra, consideram-se sanados os apontamentos realizados.

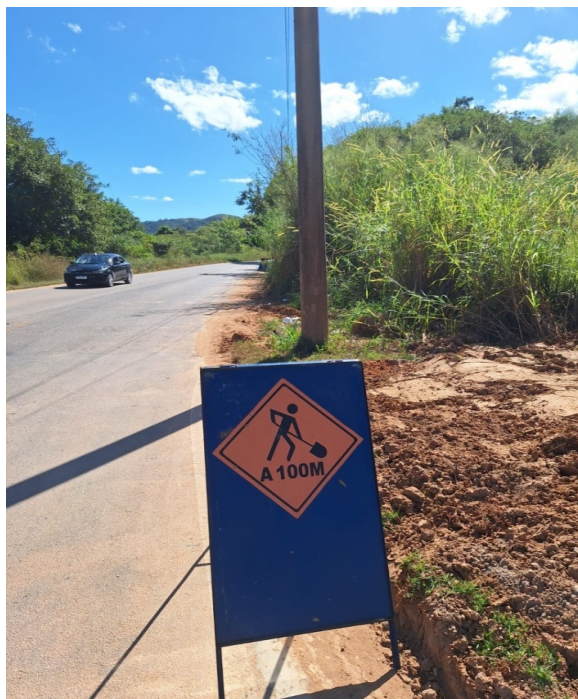
Foto 12: Adequação de sinalização de aviso de obra

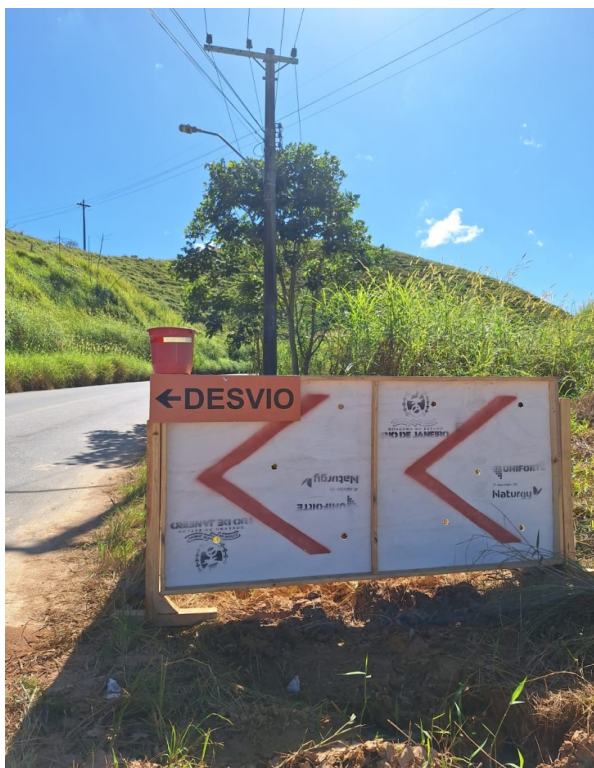
Foto 13: Adequação da sinalização noturna
