## RELATÓRIO DE FISCALIZAÇÃO

| <b>1 – Nº de Relatório:</b><br>P-031/24 | <b>2 – Data da Fiscalização:</b><br>07/05/2024 | <b>3 – Concessionária Fiscalizada:</b><br>CEG |
| <b>4 – Endereço:</b> Avenida Bahia (Distrito Industrial, perto da indústria Solven) | <b>5 – Bairro(s):</b> Geral | <b>6 – Município/UF:</b> Queimados/RJ |

| <b>Número do Projeto:</b> QU-000-846/2022 | <b>Tipo de obra:</b> Expansão | <b>Interna</b> | <b>Externa</b> | X |

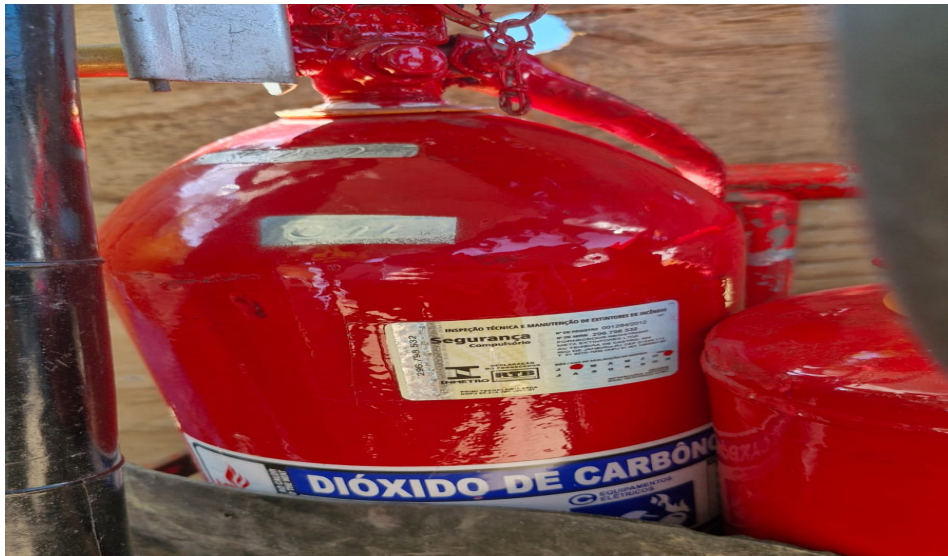
**Foto 3: Extintor na área de vivência, recém inspecionado.**

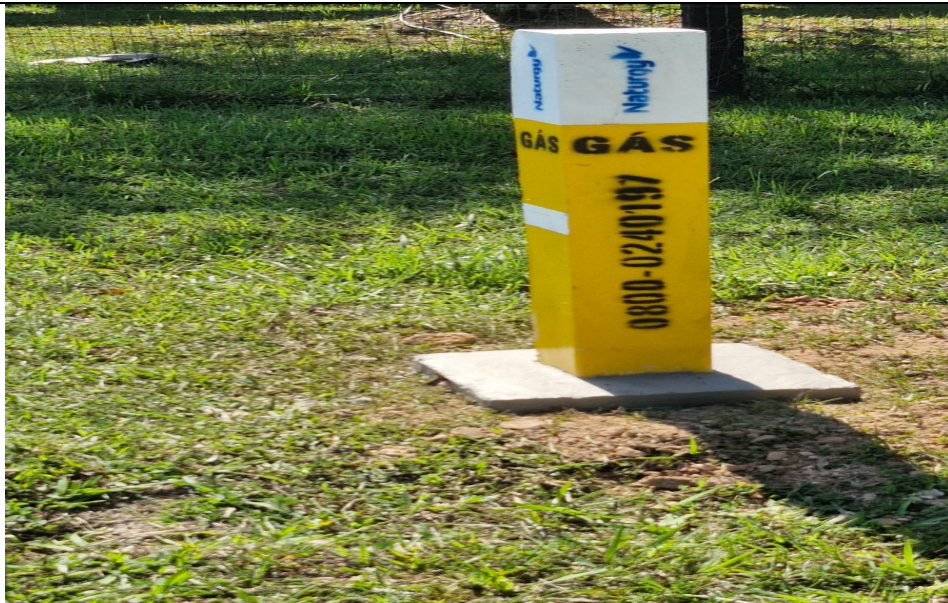
**Foto 4: Marco vertical sinalizando rede finalizada, gramado recomposto.**

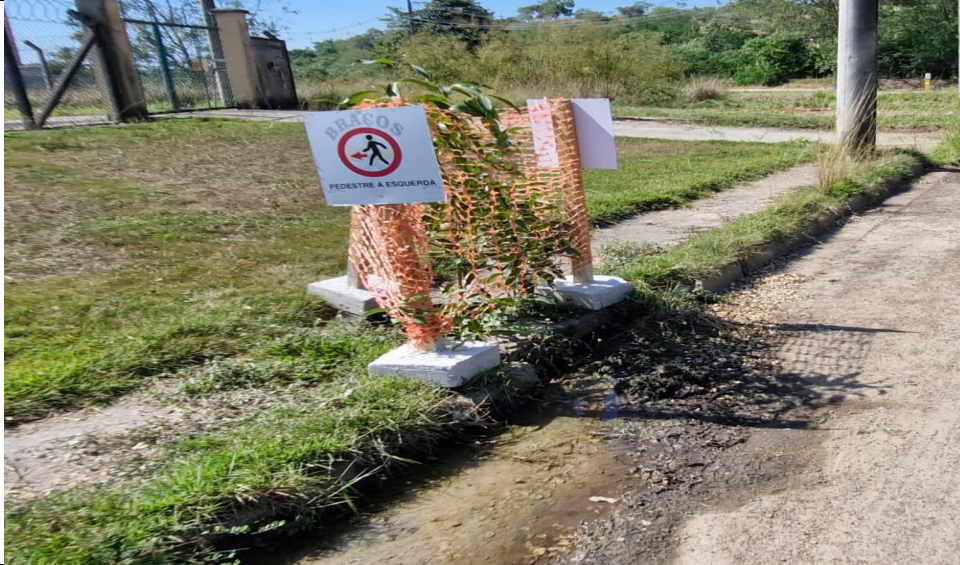
- Houve relato por parte dos colaboradores da obra sobre vazamentos de esgoto recorrentes e bocas de lobo destampadas, ocasionando risco para os próprios, bem como a pedestres e gado que ocasionalmente atravessam a região. A própria equipe da obra decidiu sinalizar esses riscos, prevenindo acidentes, conforme indicado na foto 5.

**Foto 5: Sinalização de boca de lobo destampada e vazamento.**

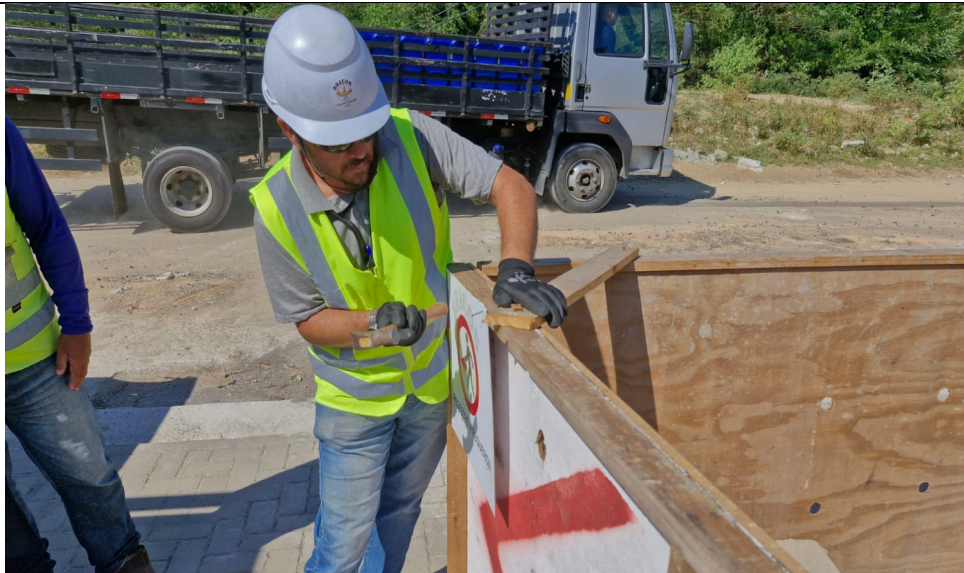
- Uma das placas de sinalização de desvio para pedestres teve seu posicionamento prejudicado por operadores de outra obra na região, tendo sido corrigida como indicado na foto 6;

**Foto 6: Placa de desvio para pedestres sendo refixada após remoção por colaboradores de outra obra.**

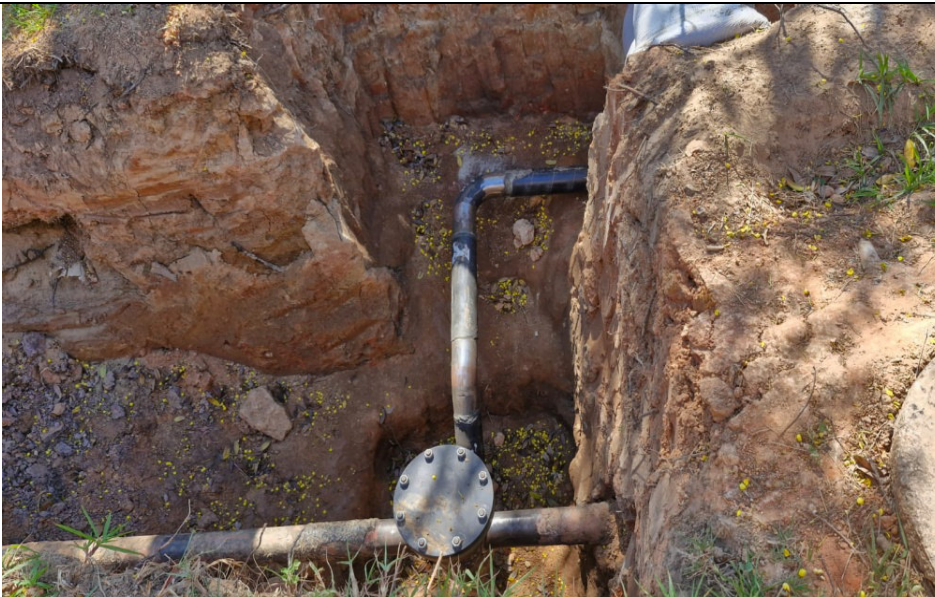
**Foto 8: Tubulação em aço já em estágio de finalização.**

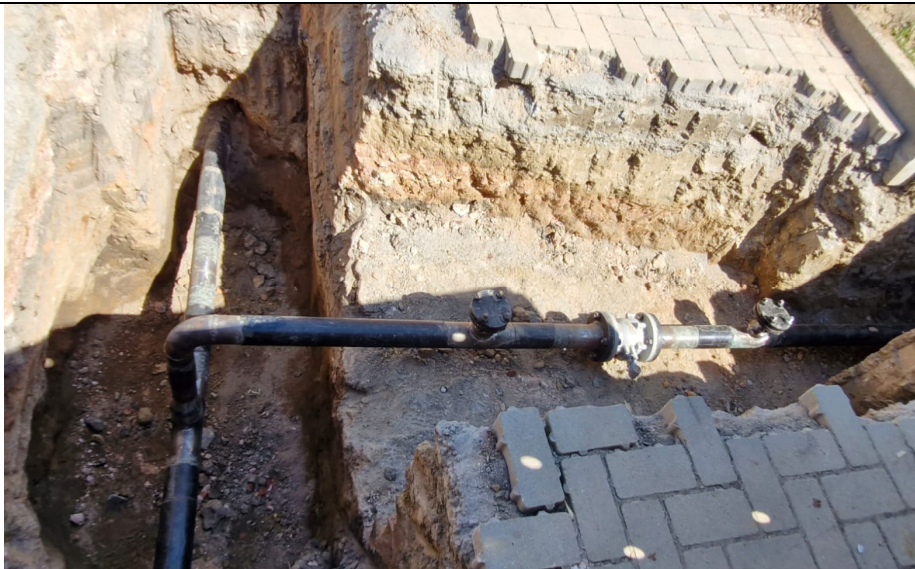
**Foto 10: Ramal de aço em estágio de finalização, aguardando conexão ao cliente e testes para iniciar carga.**

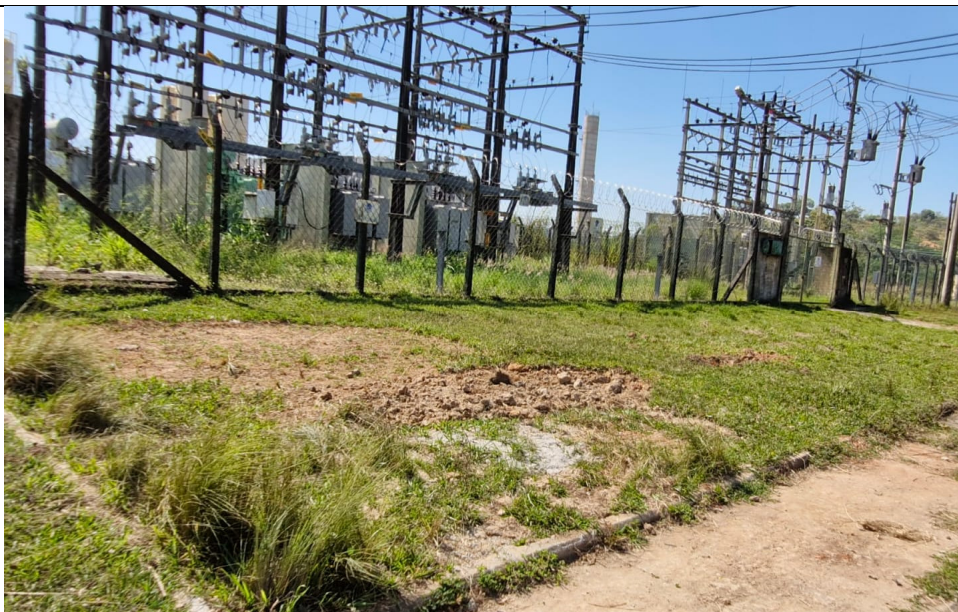
- As fotos 13, 14 e 15 indicam trechos onde a recomposição não foi realizada adequadamente (incompleta ou sem sinalização) ainda devido aos testes que serão realizados, tendo recebido a sinalização em marcos verticais conforme fotos 18 e 19;

O único ponto de atenção foram três trechos da calçada (gramado) sem sinalização da presença de rede, seja em recomposição provisória ou finalizada.

**Foto 13: Trecho com recomposição provisória inadequada e não sinalizado.**

Solucionar os trechos de recomposição indicados neste relatório.

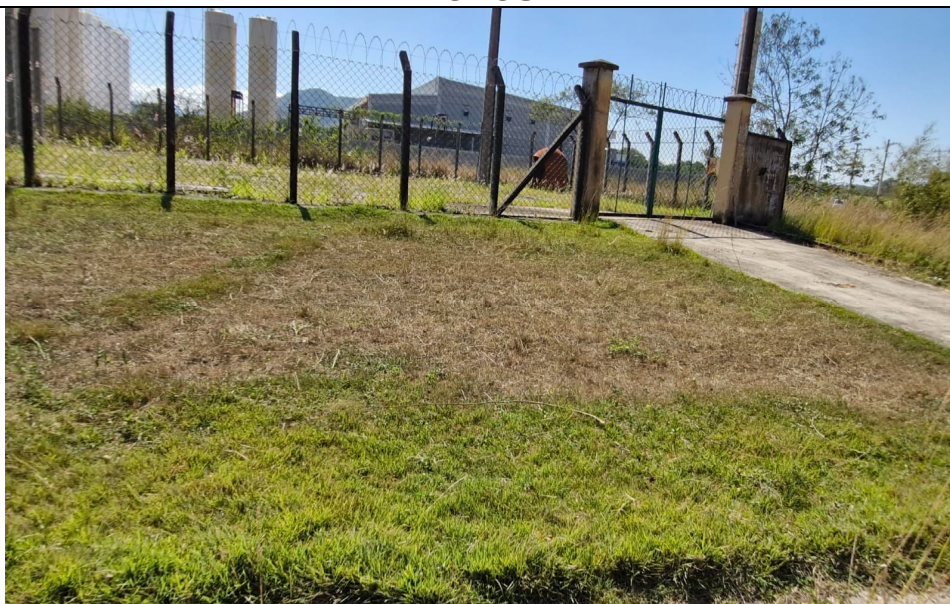
**Foto 14: Logo ao lado, mesmo trecho da Avenida Bahia, mas com recomposição adequada, ainda não sinalizado.**

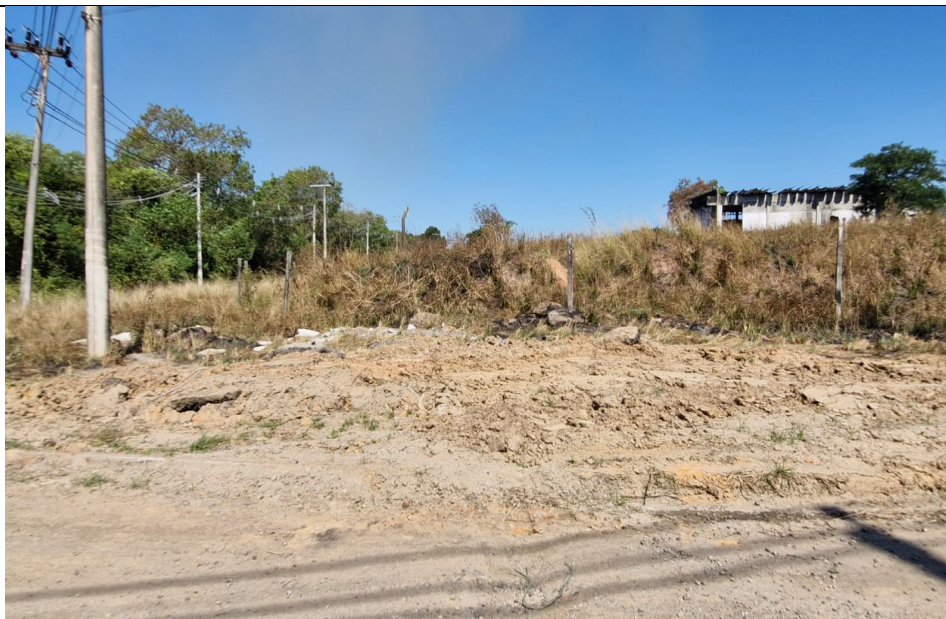
**Foto 15: Trecho ao fim da Avenida Bahia. Parte elevada da calçada não sofreu intervenção, mas parte próxima ao logradouro não possuía sinalização.**

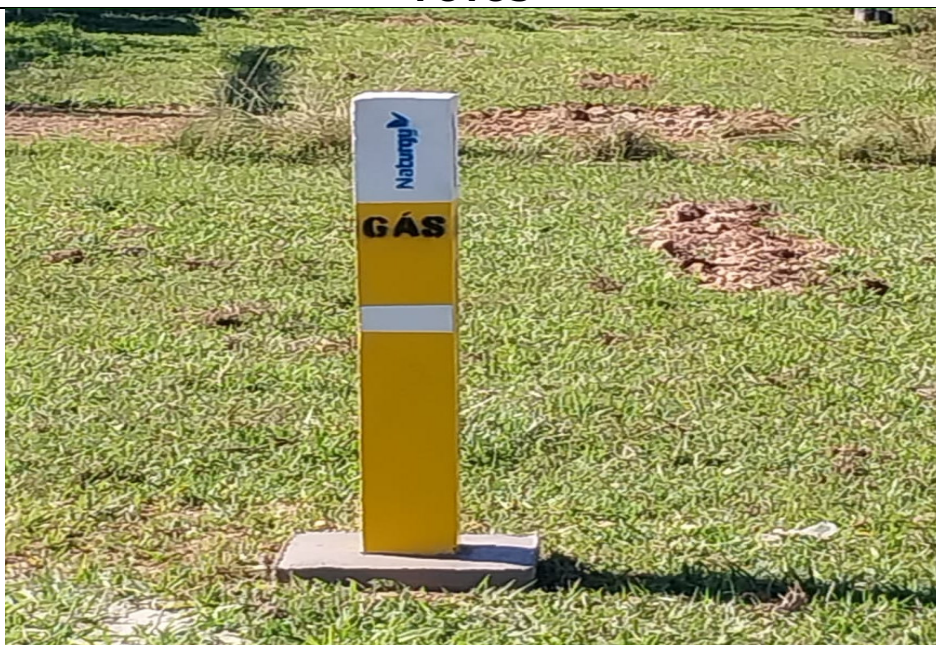
**Foto 16: Adequação de sinalização de área com recomposição provisória.**

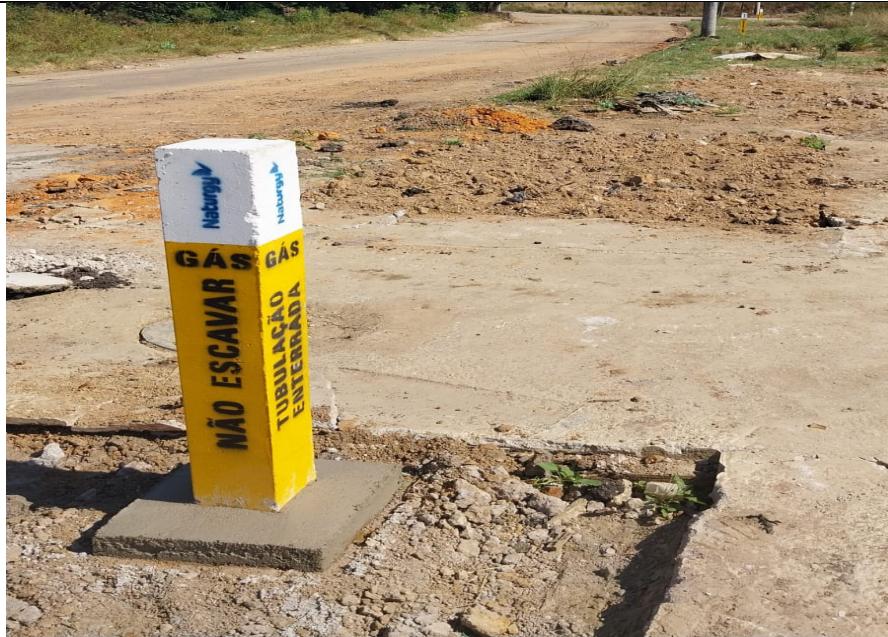
**Foto 17: Adequação de sinalização de área com recomposição provisória.**
