## RELATÓRIO DE FISCALIZAÇÃO

| <b>1 – Nº de Relatório (RF CAENE):</b><br>P-034/24 | <b>2 – Data da Fiscalização:</b><br>08/05/2024 | <b>3 – Concessionária Fiscalizada:</b><br>CEG |
| <b>4 – Endereço:</b> Rua Verna Magalhães,<br>s/nº | <b>5 – Bairro(s):</b> Engenho<br>Novo | <b>6 – Município/UF:</b> Rio de Janeiro/RJ |

| <b>Número do Projeto:</b> RJ-ENO-53029/2022 | | <b>Tipo de obra:</b> Renovação de rede | | <b>Interna</b> | <b>Externa</b> | X |

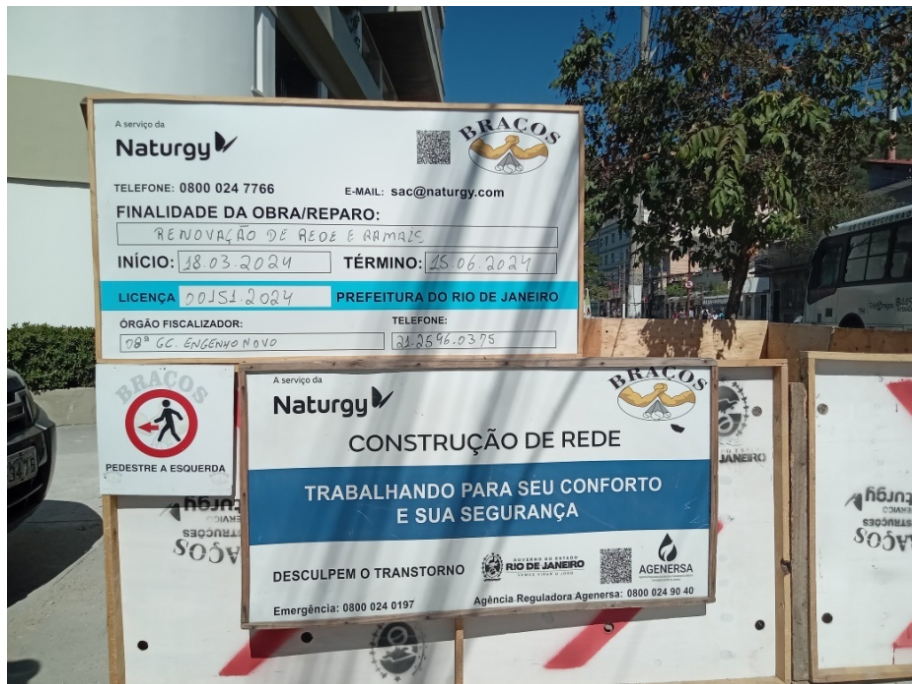
Foto 1: Identificação da obra.

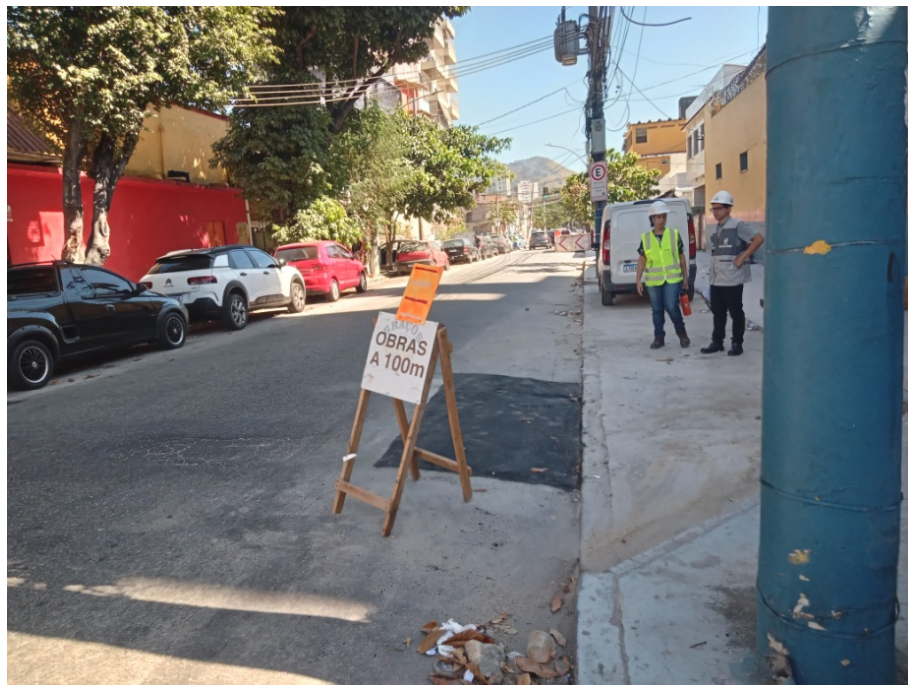
Foto 2: Ponto de início da obra (lado ímpar).

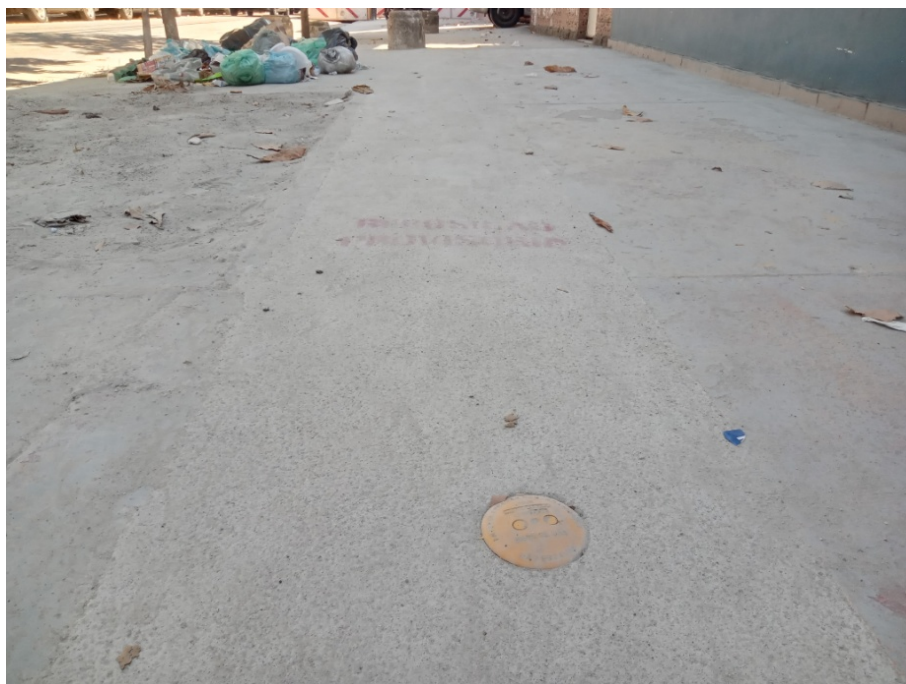
Alguns trechos já se encontram com recomposição permanente, entretanto há outros que ainda são provisórios conforme pode ser observado no anexo fotográfico.

Foto 3: Recomposição provisória do passeio (lado ímpar).

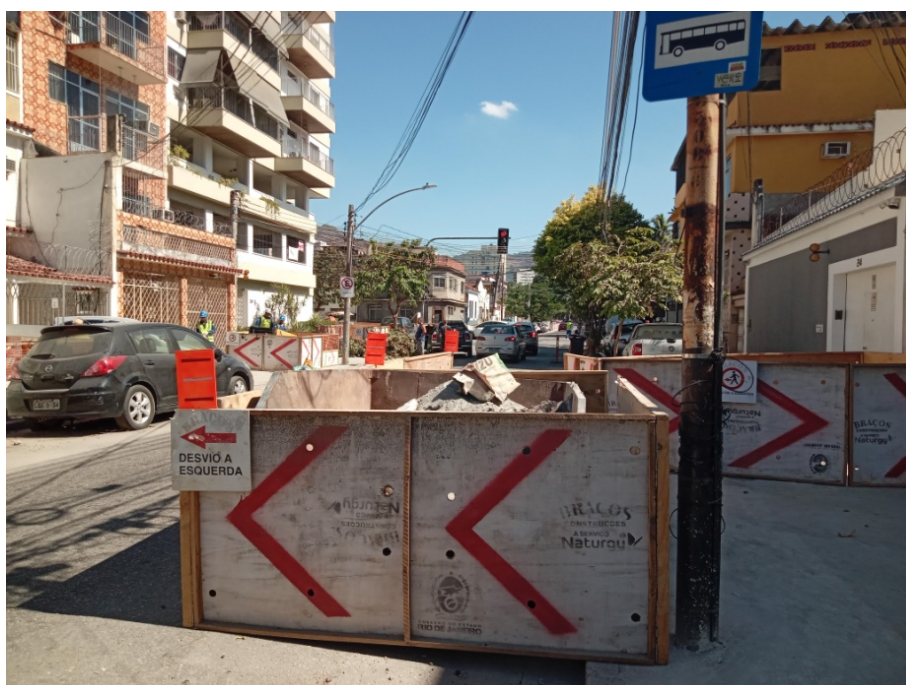
Foto 4: Isolamento em área de descarte de material (lado ímpar).

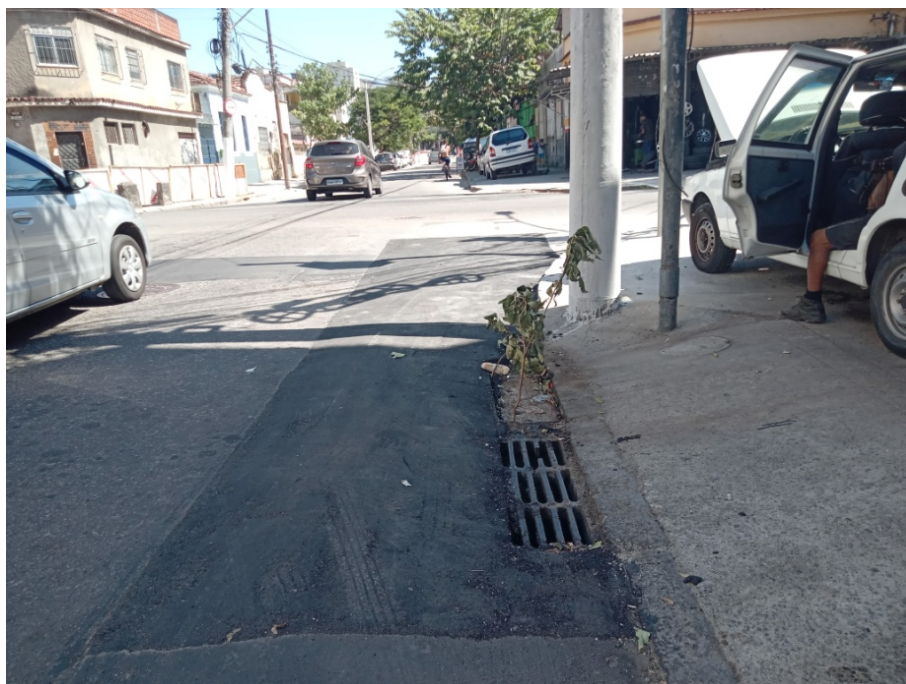
Foto 5: Trecho de recomposição da via (lado ímpar).

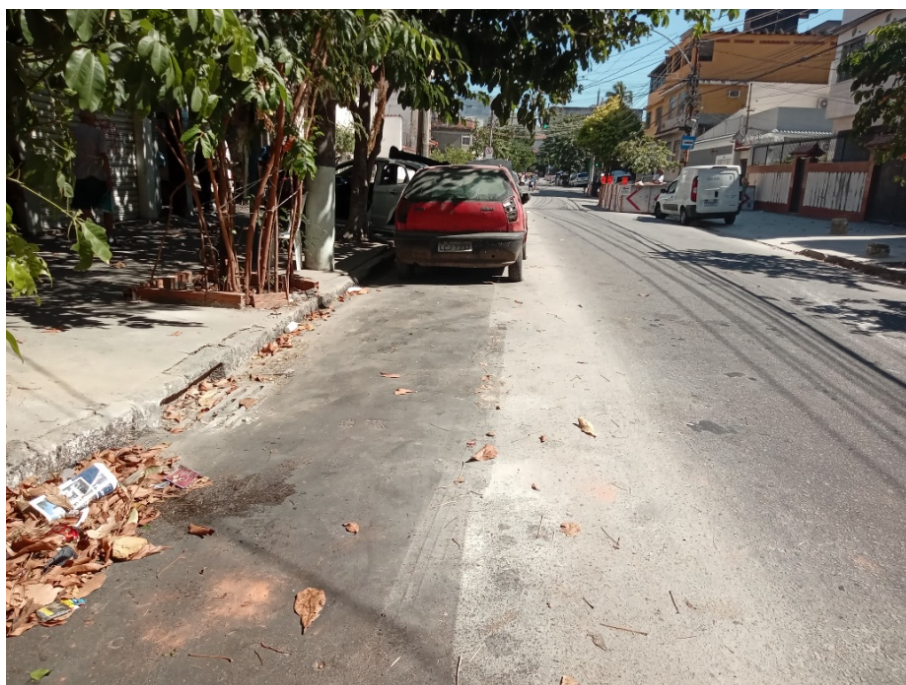
Foto 6: Trecho de recomposição da via (lado par).

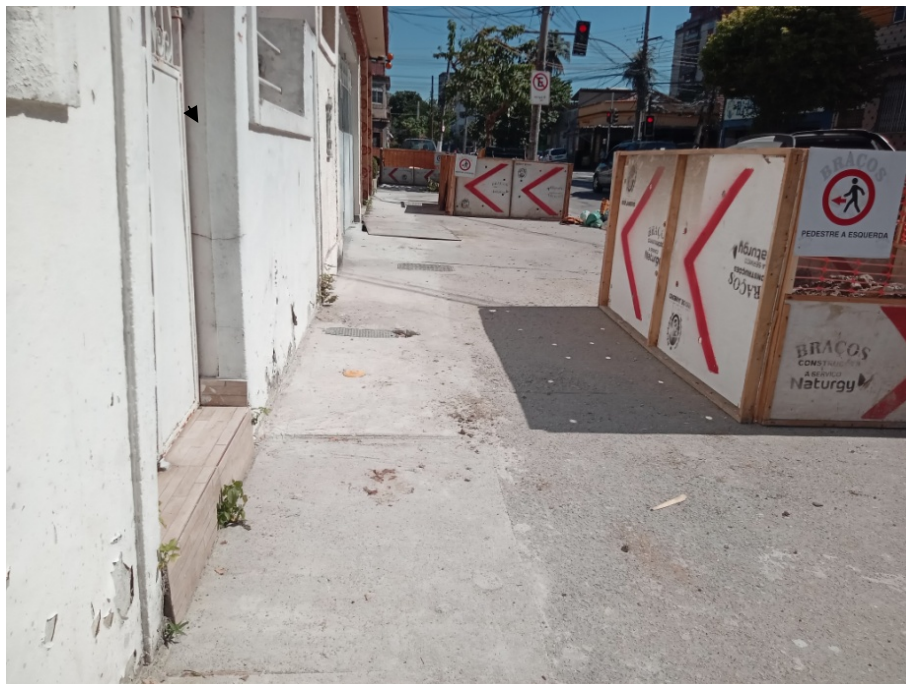
Os trechos já executados estão devidamente sinalizados com marco plano em intervalo de 10 m.

Foto 7: Recomposição do passeio e marco plano (lado par).

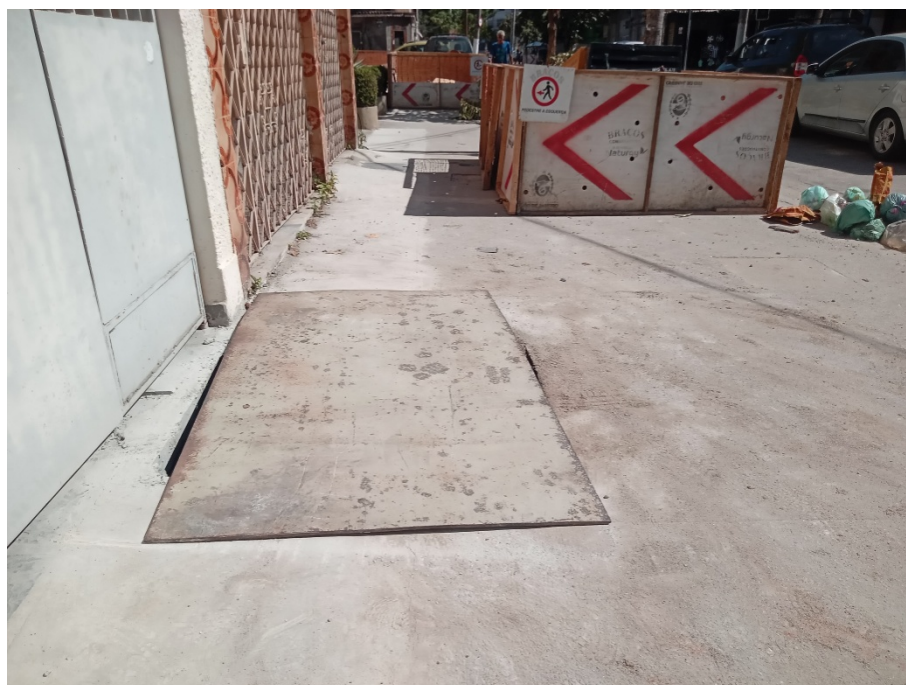
Havia um ponto onde houve intervenção no passeio, cuja abertura estava com uma chapa de aço sobreposta para passagem de veículo, entretanto verificou-se a necessidade de adequação, visto que poderia trazer risco aos pedestres devido ao relevo. A solicitação foi prontamente aceita pelo gestor e atendida conforme demonstrado na foto 12, onde o local foi isolado e a recomposição iniciada.

14. Chapa de aço em local onde houve intervenção no passeio para construção de ramal, oferecendo risco de tropeço a transeuntes (foto 8).

Foto 8: Chapa de aço oferecendo risco de tropeço aos transeuntes (lado par).

O gestor de obras procedeu a adequação da recomposição conforme foto 12. Desta forma, considera-se sanada a irregularidade apontada.

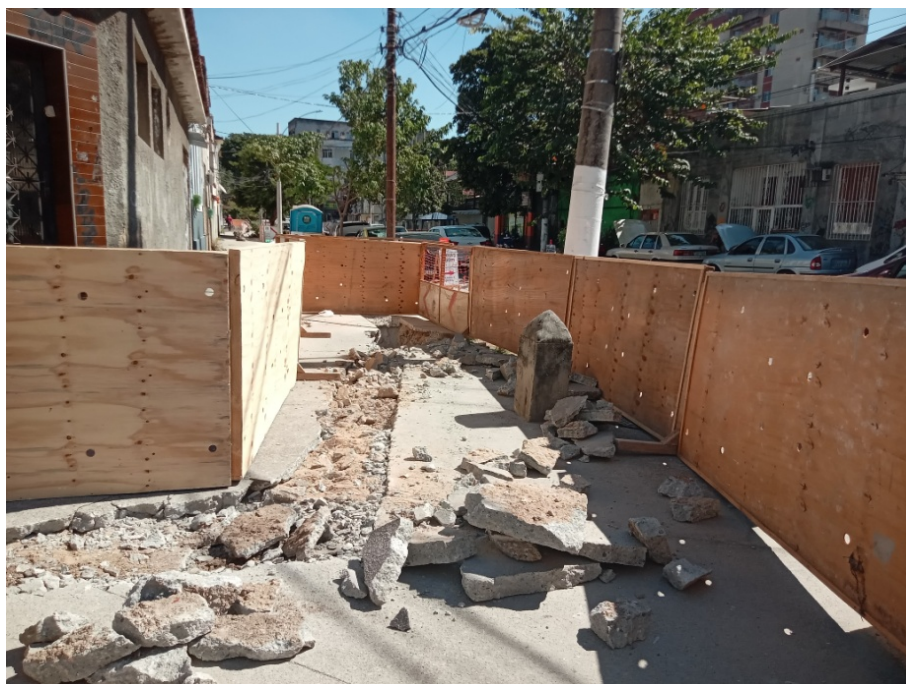
Foto 9: Abertura de vala para assentamento de tubulação (lado par).

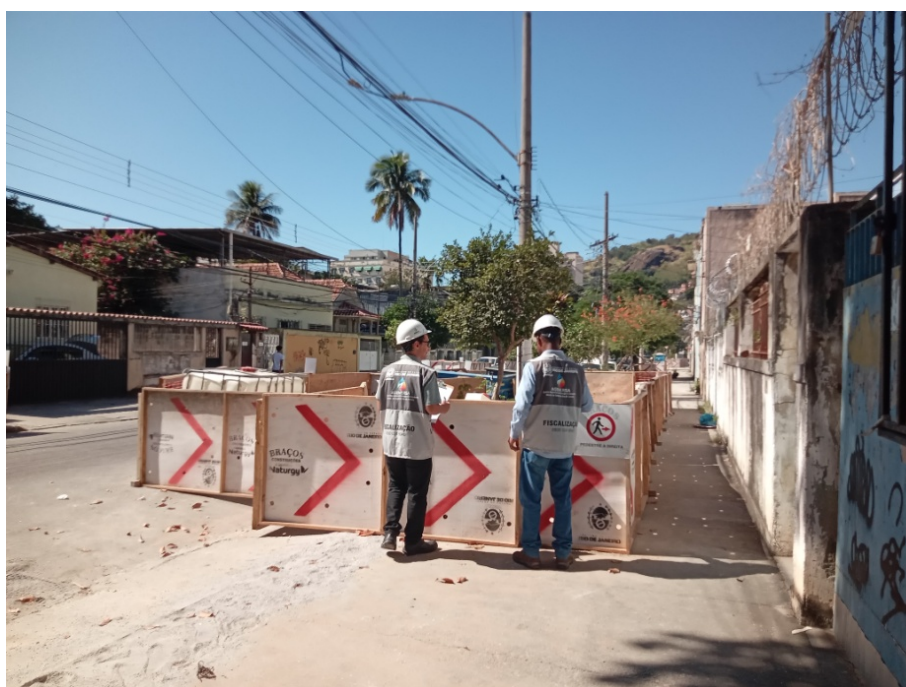
Foto 10: Trecho de obra em inspeção (Fiscalização AGENERSA).

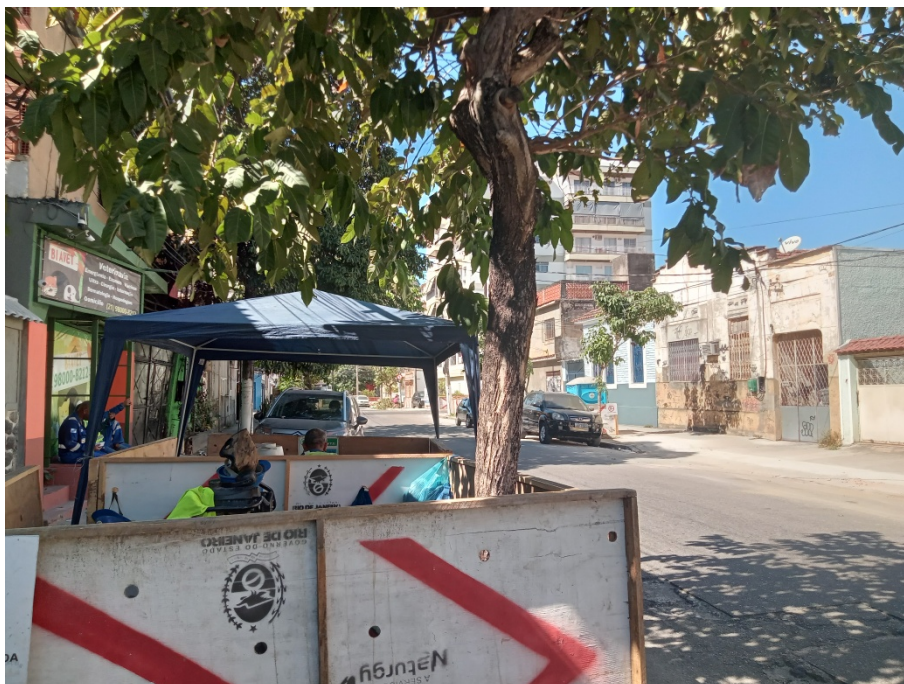
Foto 11: Área de vivência.

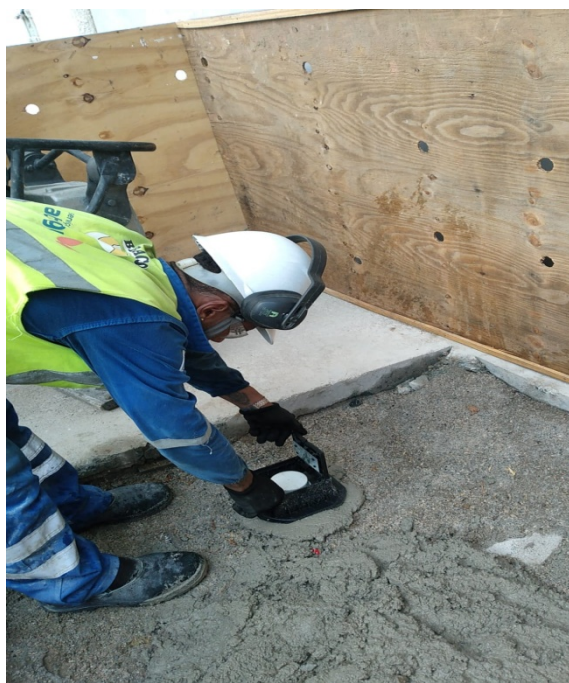
Foto 12: Realização de recomposição em local onde havia chapa de aço (lado par).
