## RELATÓRIO DE FISCALIZAÇÃO

| <b>1 – Nº de Relatório (RF CAENE):</b><br>P-035/24 | <b>2 – Data da Fiscalização:</b><br>20/05/2024 | <b>3 – Concessionária Fiscalizada:</b><br>CEG |
| <b>4 – Endereço:</b> Rua Aníbal de Mendonça, s/nº | <b>5 – Bairro(s):</b> Ipanema | <b>6 – Município/UF:</b> Rio de Janeiro/RJ |

| <b>Número do Projeto:</b> RJ-IPA-52814/2022 | | <b>Tipo de obra:</b> Renovação de rede | | <b>Interna</b> | <b>Externa</b> | X |

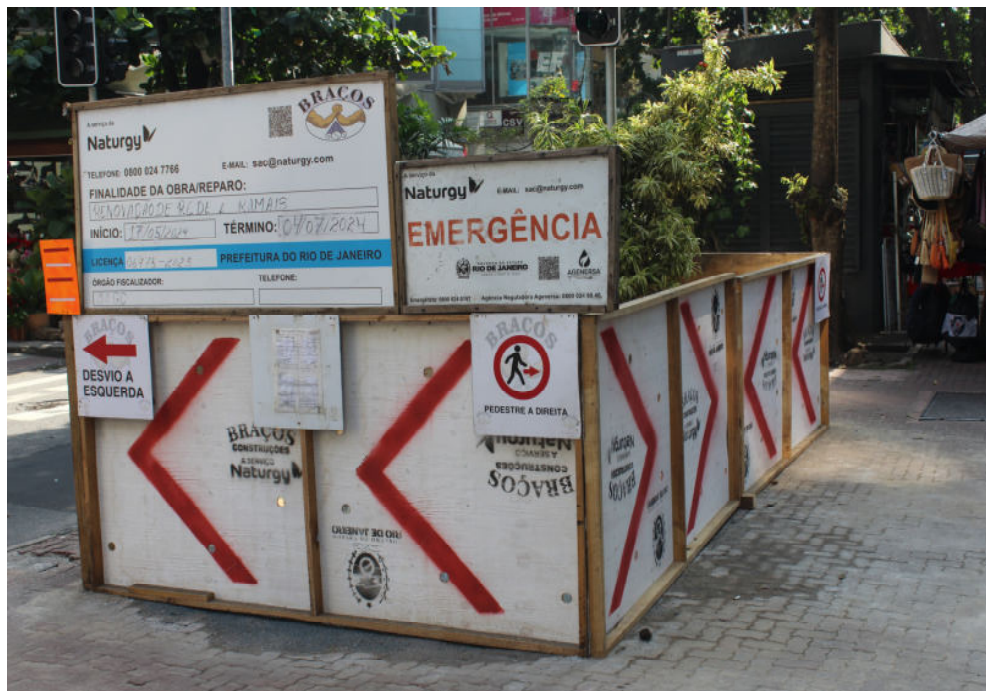
Foto 1: Identificação da obra.

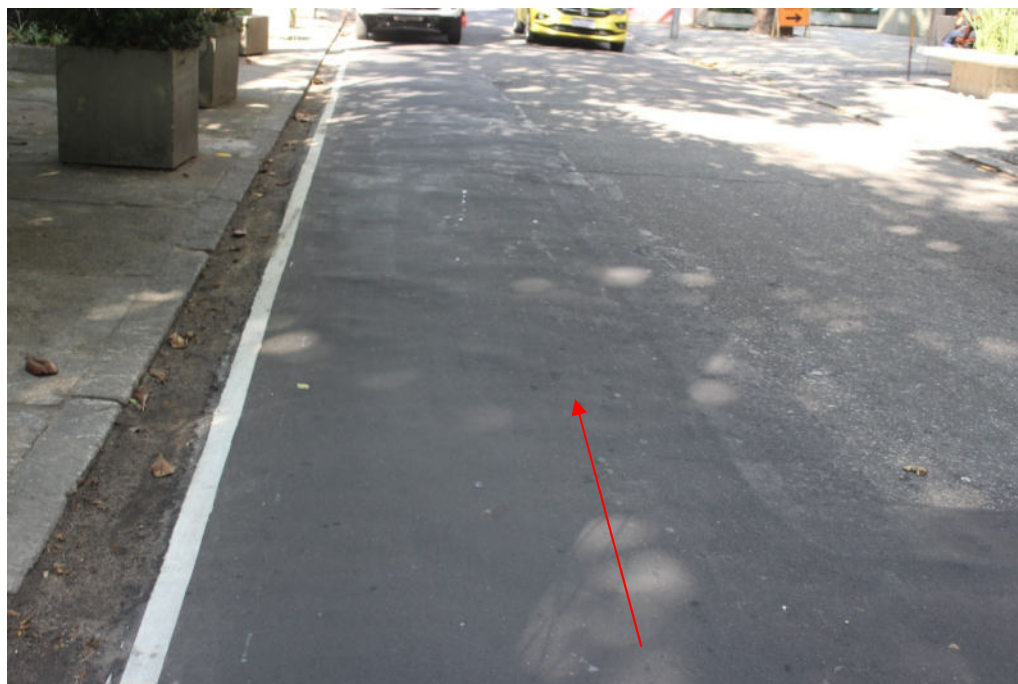
Foto 2: Ponto de início da obra com asfalto recomposto (lado ímpar).

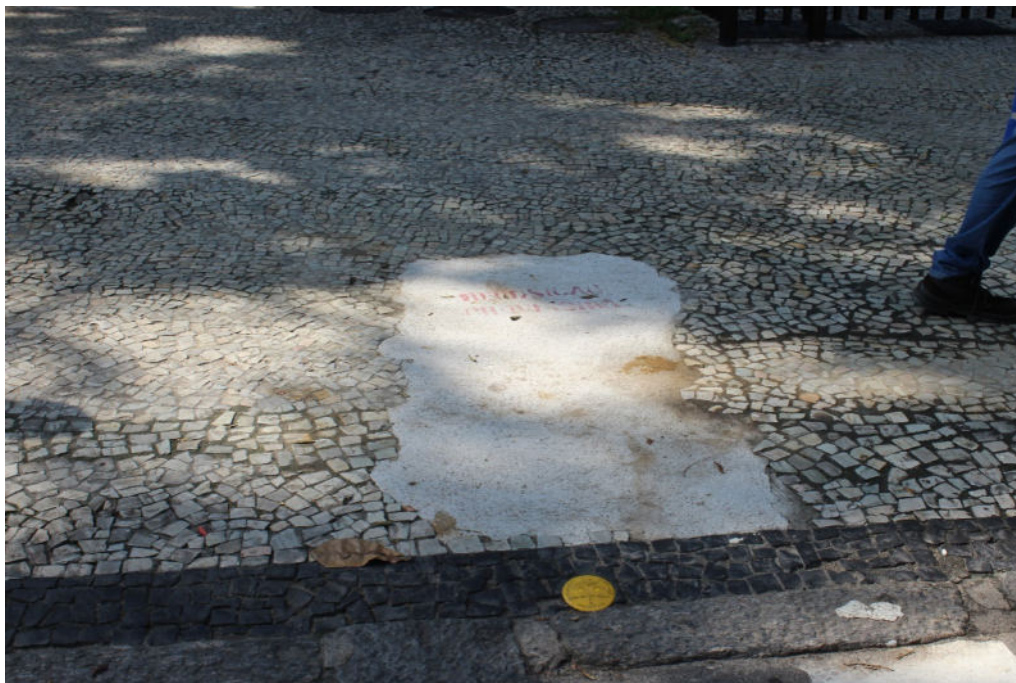
Foto 3: Recomposição provisória do passeio.

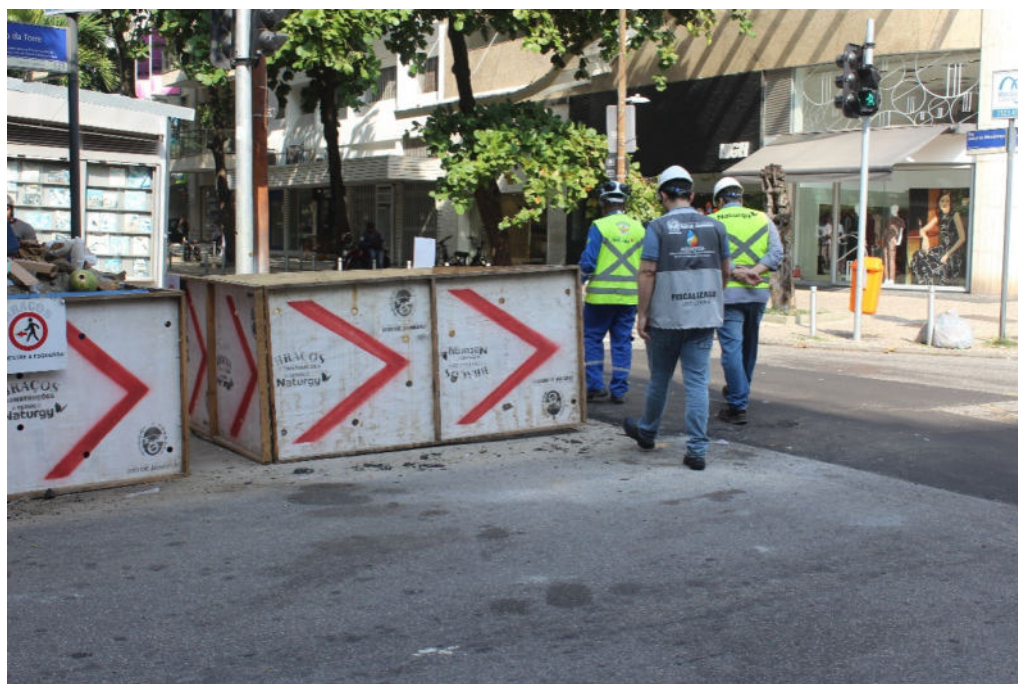
Foto 4: Trecho de obra em inspeção

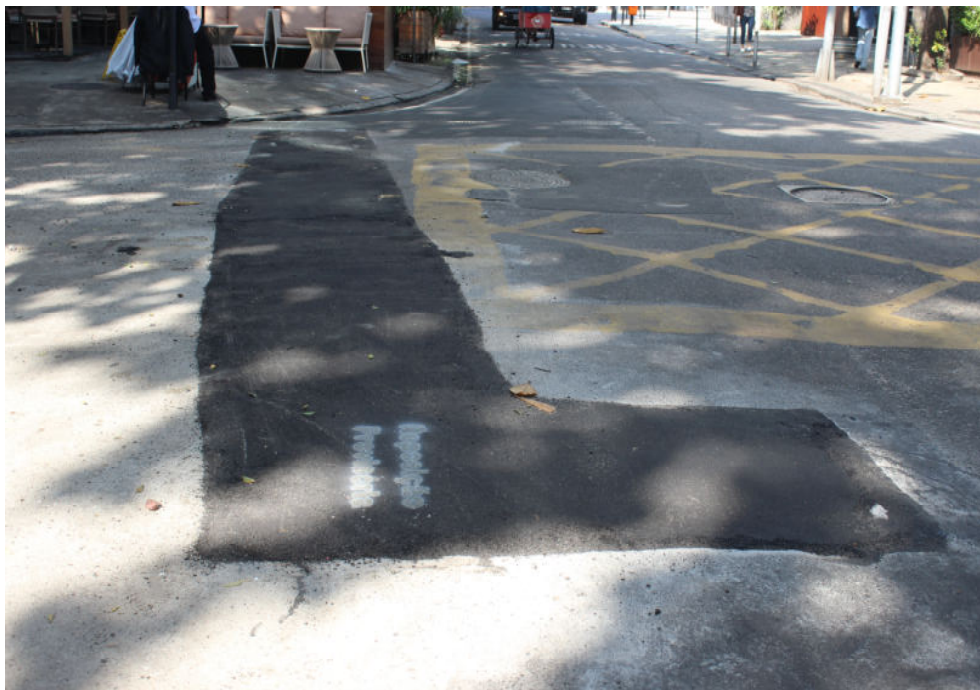
Foto 5: Trecho de recomposição provisória em local de travessia de rede.

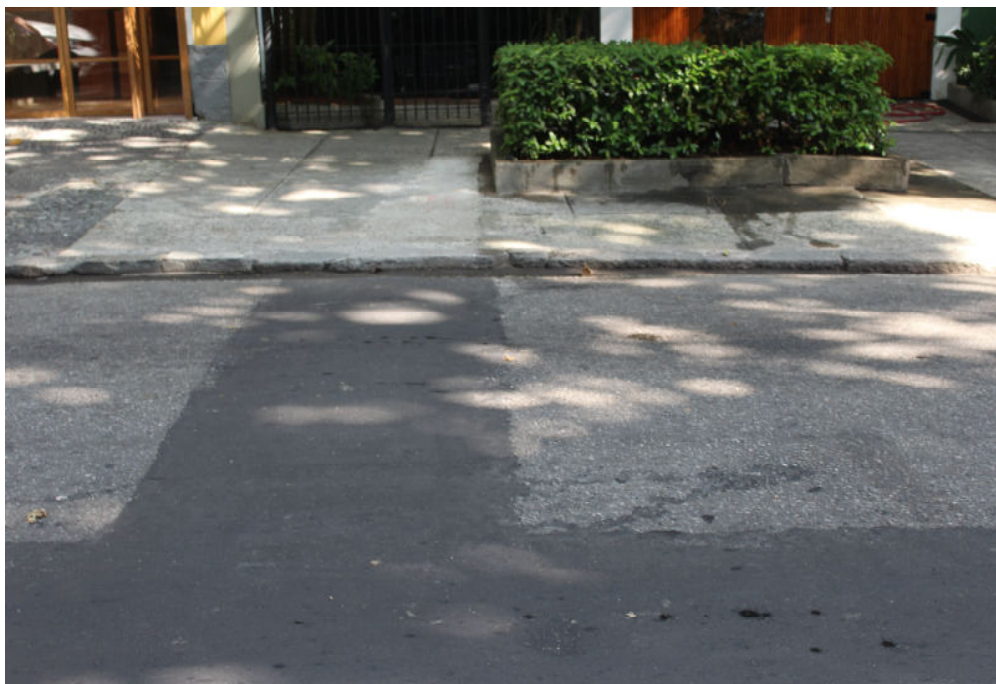
Foto 6: Trecho de recomposição da via.

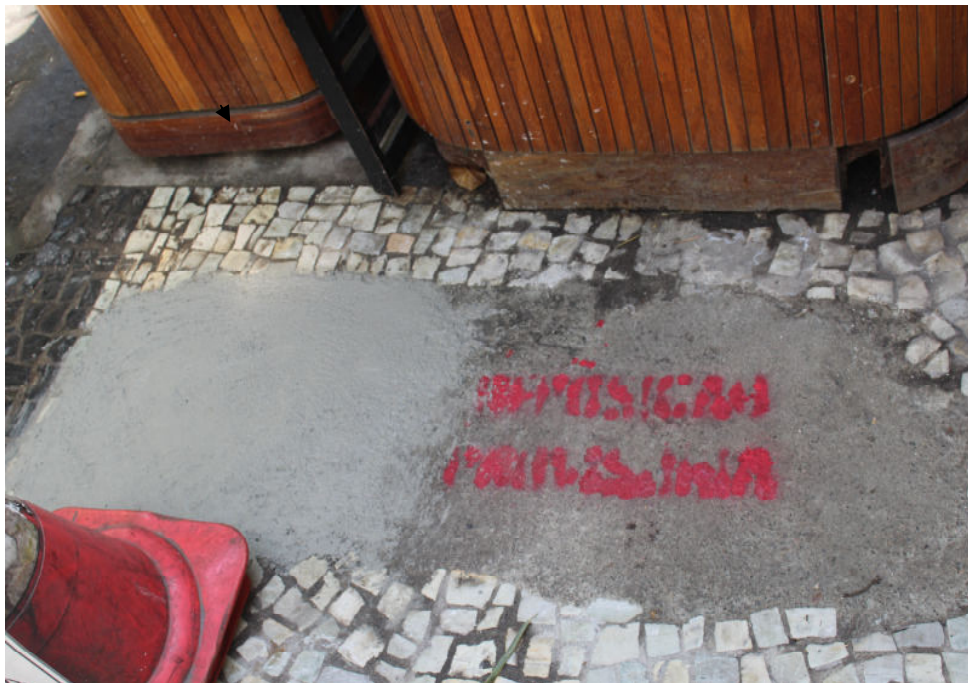
Foto 7: Recomposição provisória do passeio

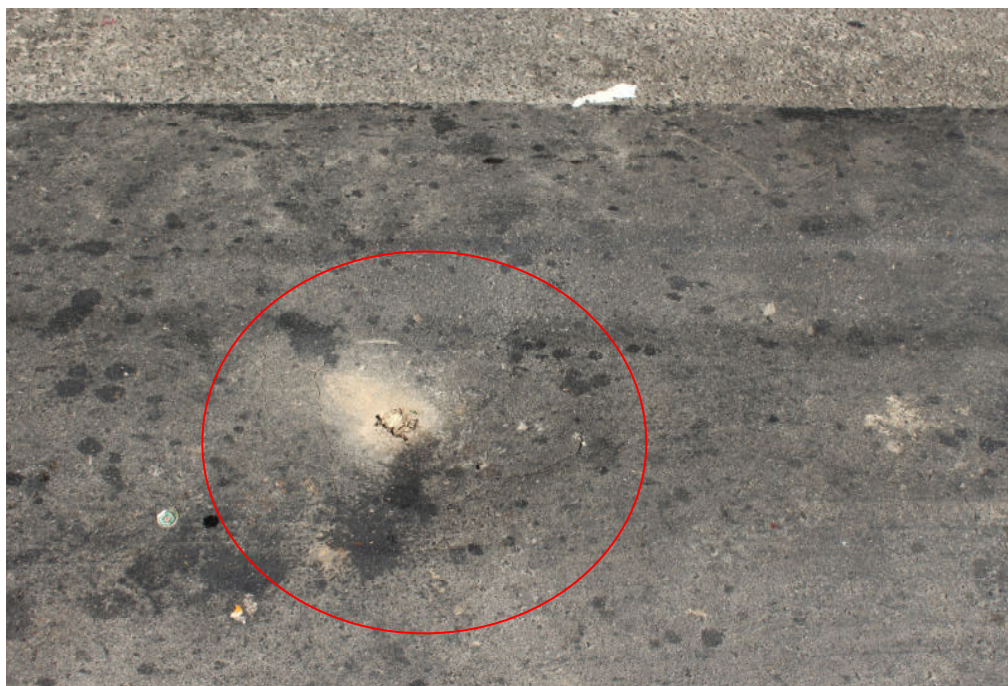
Havia um ponto onde houve um afundamento no asfalto em frente ao número 124, como mostra a foto 8. Pedimos para que fosse realizada a adequação da recomposição no local afetado. A solicitação foi prontamente aceita pelo gestor e atendida conforme demonstrado na foto 12. Está para ser realizada uma travessia de rede na rua Visconde de Pirajá, e esta será a última parte da obra.

14. Recomposição de asfalto onde houve um rebaixamento, oferecendo risco (foto 8).

Foto 8: Recomposição com um rebaixamento no asfalto.

Adequação de recomposição.

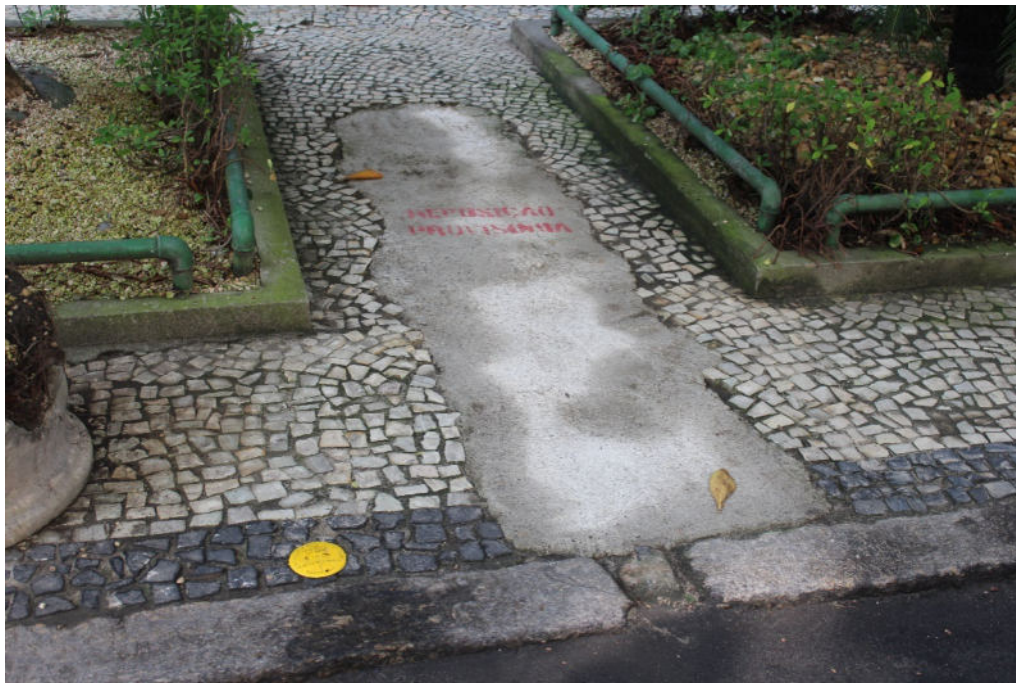
Foto 9: Recomposição provisória e marco plano.

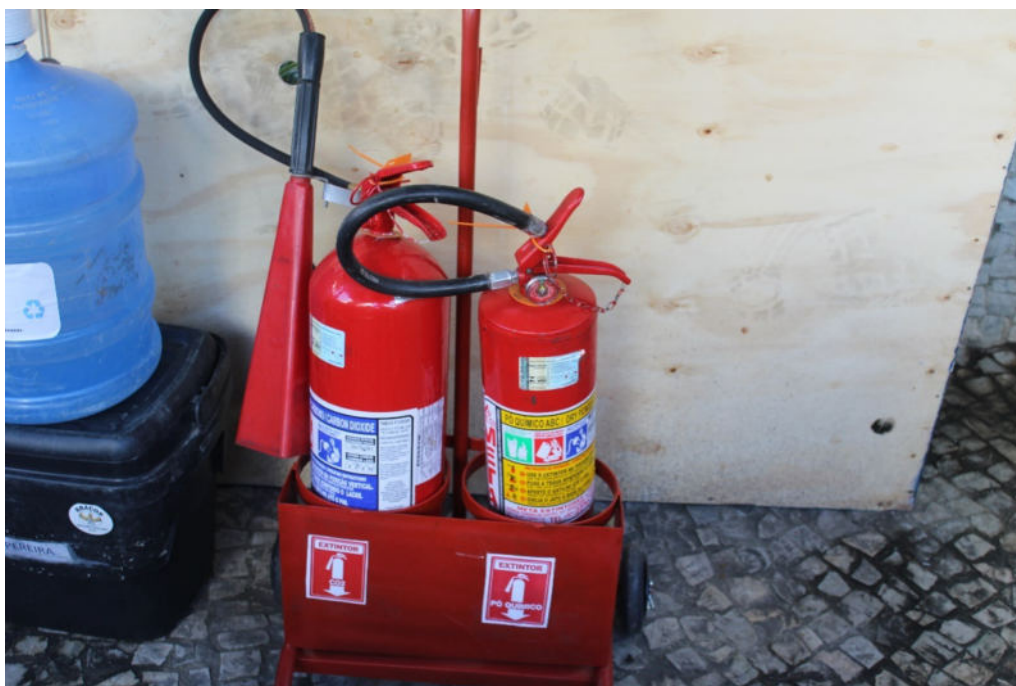
Foto 10: Extintores presentes no local de vivência.

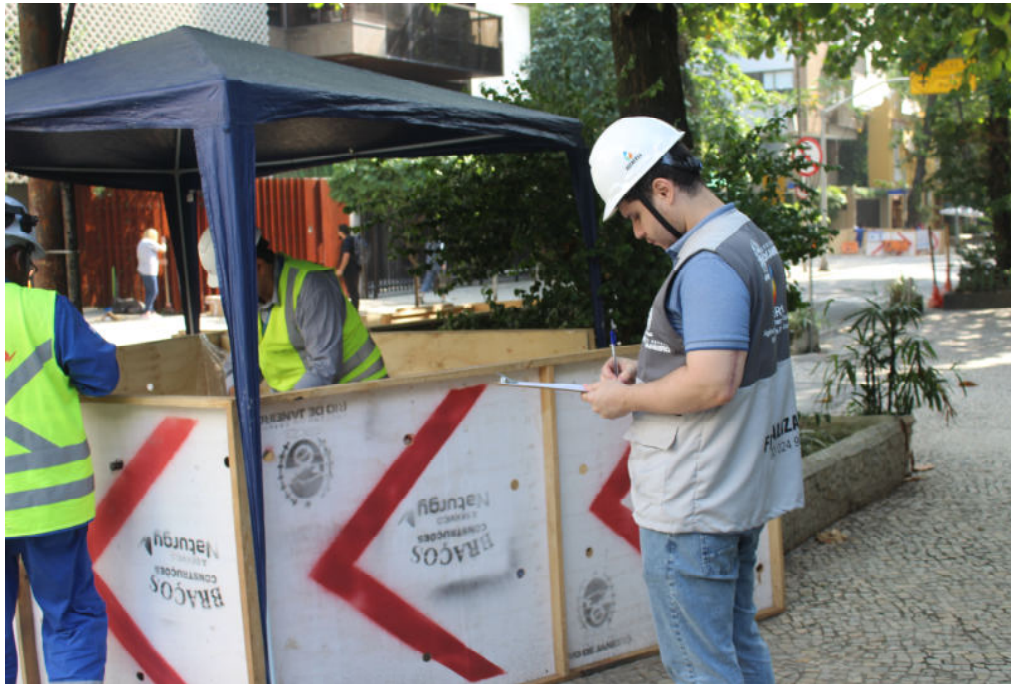
Foto 11: Área de vivência (Fiscalização AGENERSA).

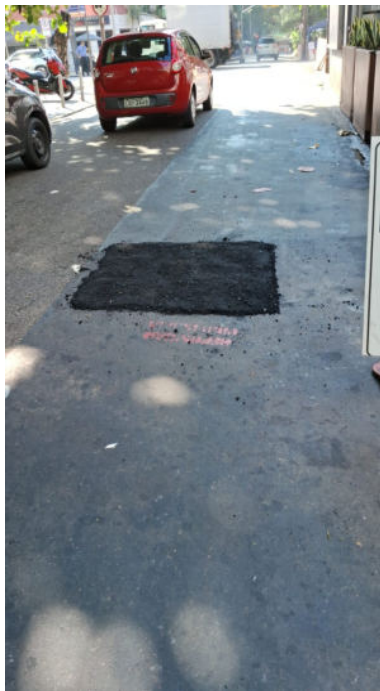
Foto 12: Adequação de recomposição em local onde havia um rebaixamento.

O gestor de obras procedeu a adequação da recomposição conforme foto 12. Desta forma, considera-se sanada a irregularidade apontada.
