## RELATÓRIO DE FISCALIZAÇÃO

**1 – Nº de Relatório (RF CAENE):** P-037/24

**3 – Concessionária Fiscalizada:** CEG RIO

**4 – Endereço:** Avenida Aluizio da Silva Gomes, s/n Hospital Macaé Dor

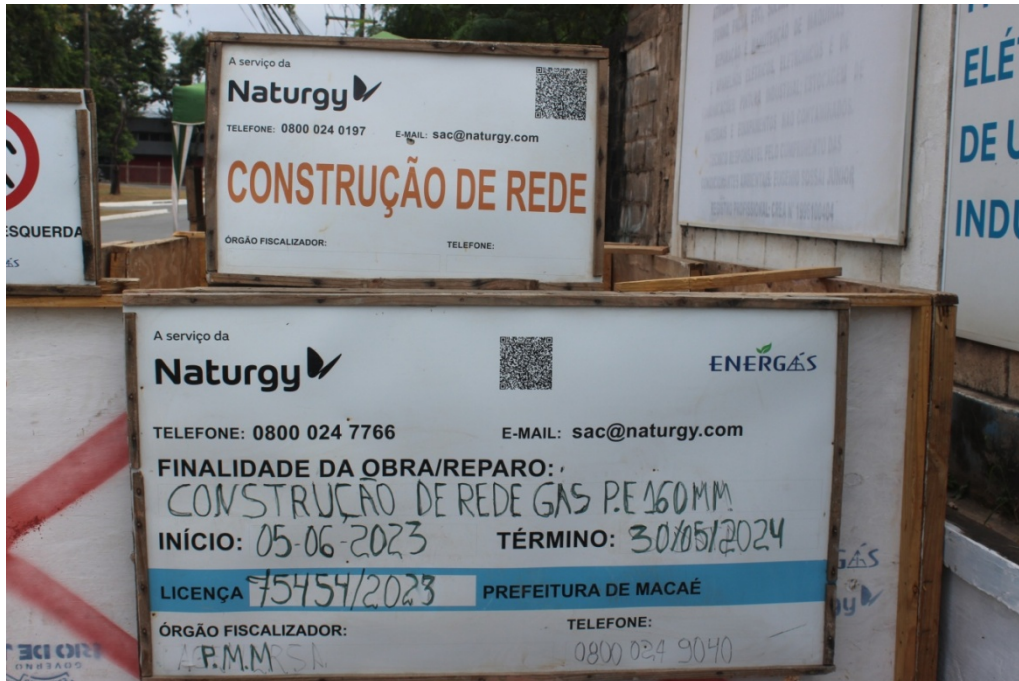
1. Ausência do logotipo da AGENERSA na placa de identificação da obra (foto 1). O gestor buscou contornar a irregularidade utilizando uma caneta hidrográfica para inscrever manualmente o nome da agência no campo "Órgão fiscalizador" da placa, bem como inseriu posteriormente o telefone fixo da agência.

Foto 1: Placa de identificação da obra insuficiente.

Solucionar os trechos de recomposição indicados neste relatório, solucionar a sinalização noturna e a identificação da agência na placa de identificação de obra.

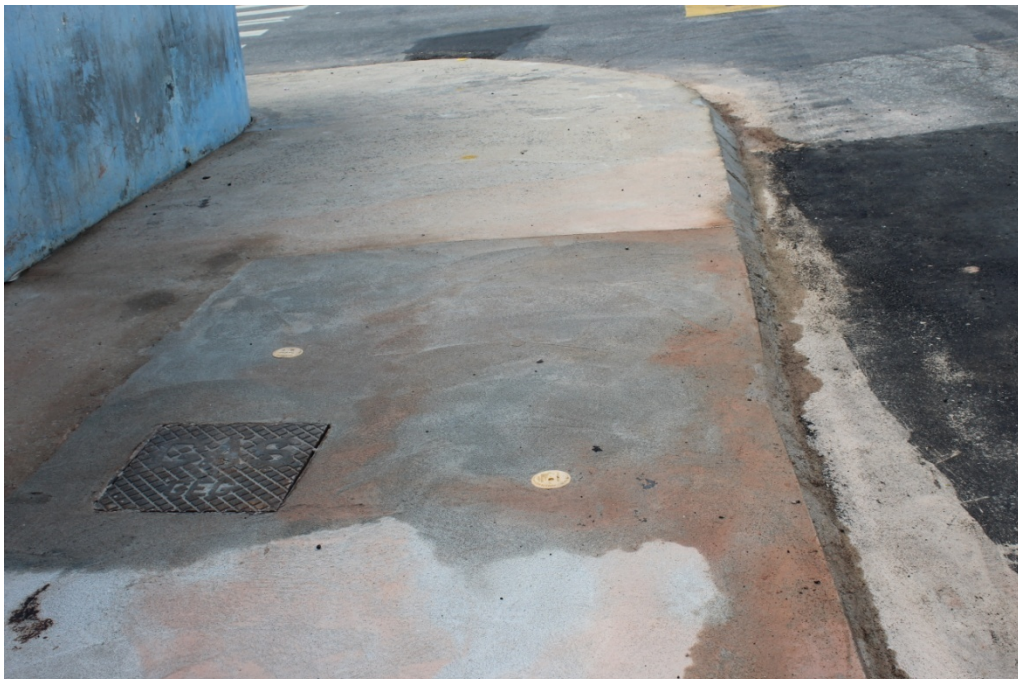
Foto 2: Ponto de reinício da obra.

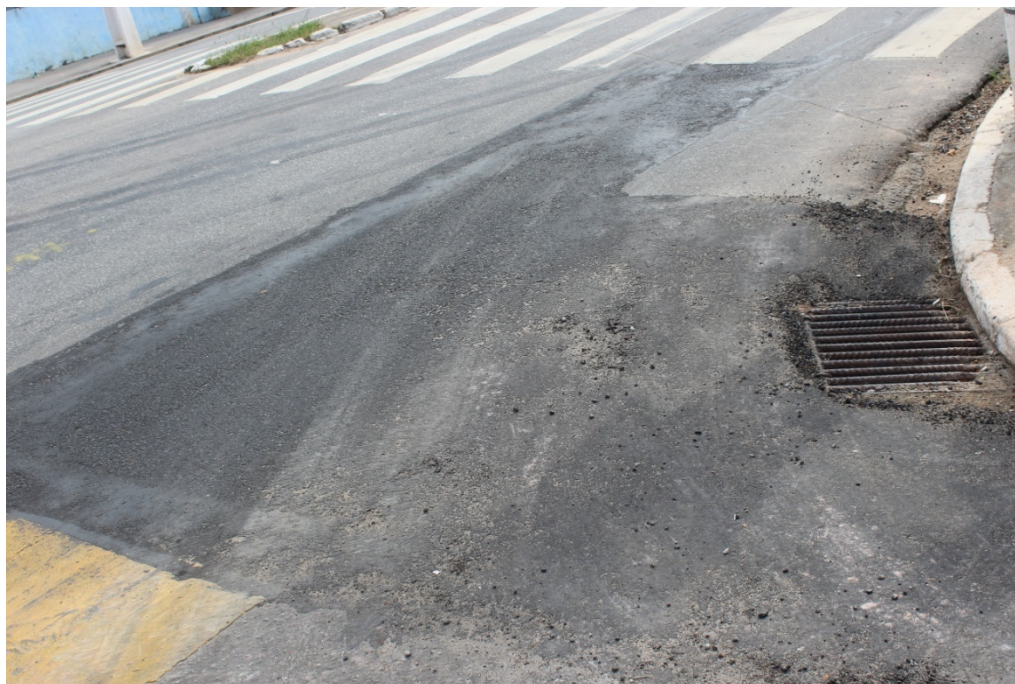
14. Recomposições mal feitas e mal acabadas em diversos pontos: especificamente no trecho de obra que já havia sido finalizado na Avenida Pref. Aristeu Ferreira da Silva, esquina do nº 1440 com a Alameda Juquetibá (foto 3).

Foto 3: Reparo mal feito.

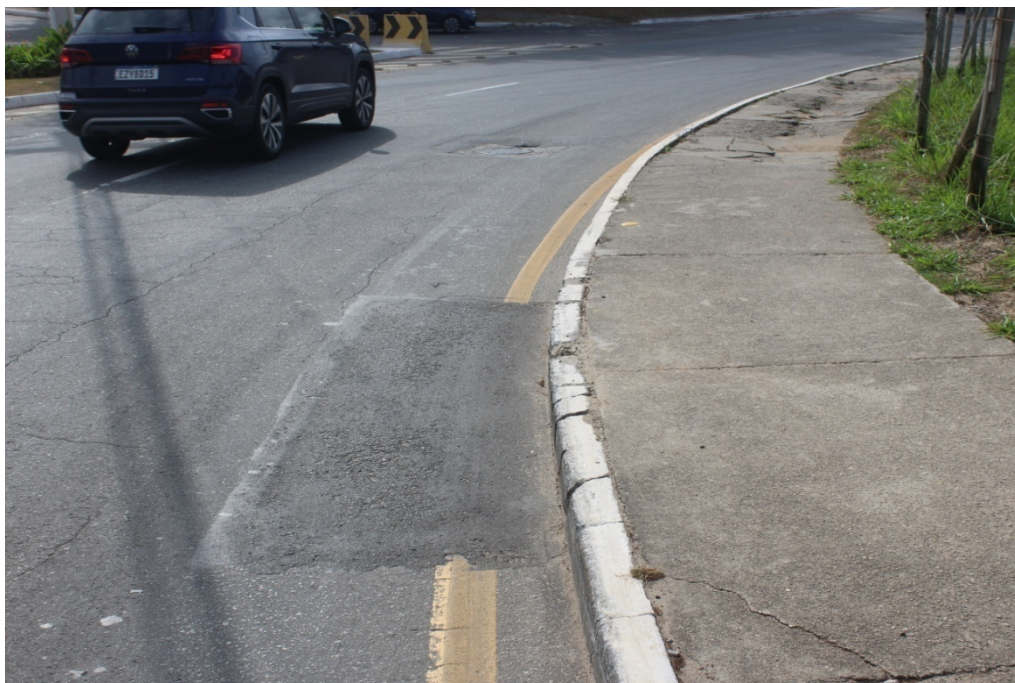
Foto 4: Recomposição sem a devida pintura da faixa da via.

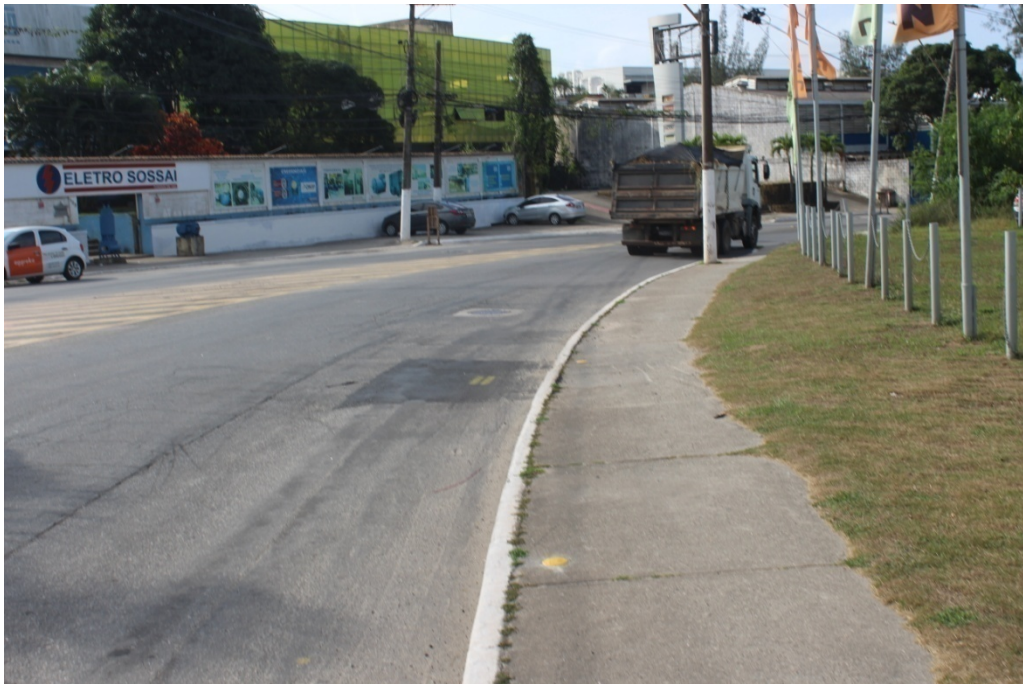
Constatou-se a presença de afundamentos em diversos trechos da via na direção de pontos onde houve a recomposição devido a aberturas realizadas para procedimento de perfuração, nas proximidades do posto de combustíveis, Petrobras, localizado na Avenida Aluizio da Silva Gomes, 56, conforme foto 5, entretanto, fomos informados pelo gestor da obra que já havia essa anomalia na pista anteriormente à obra.

Foto 5: Recomposição provisória em local onde houve abertura.

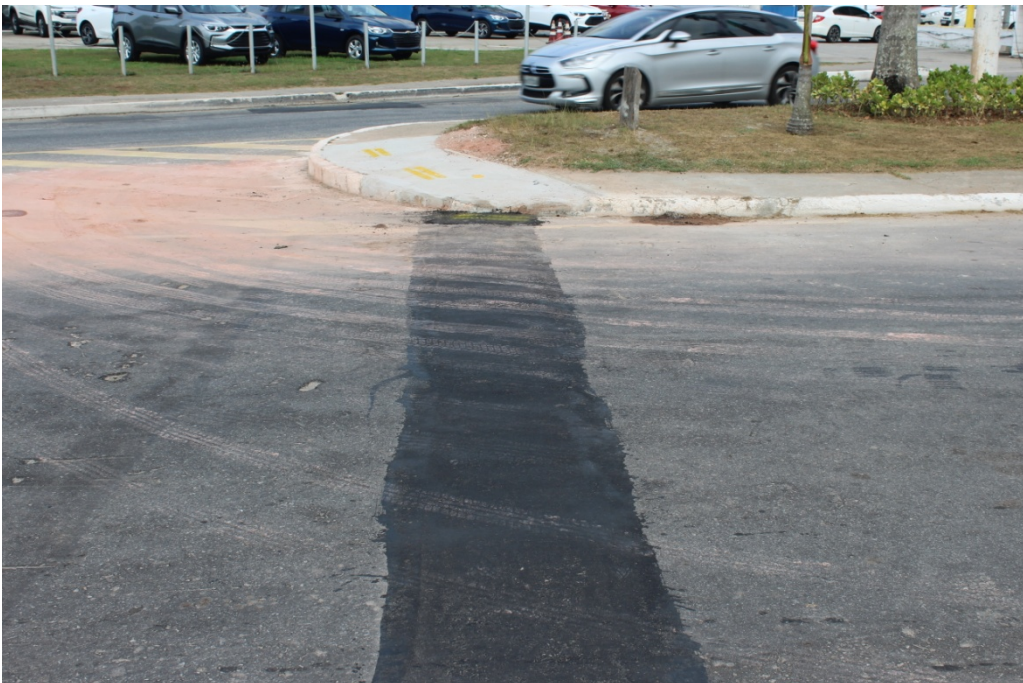
Foto 6: Local onde será realizada travessia de rede na pista em sentido contrário.

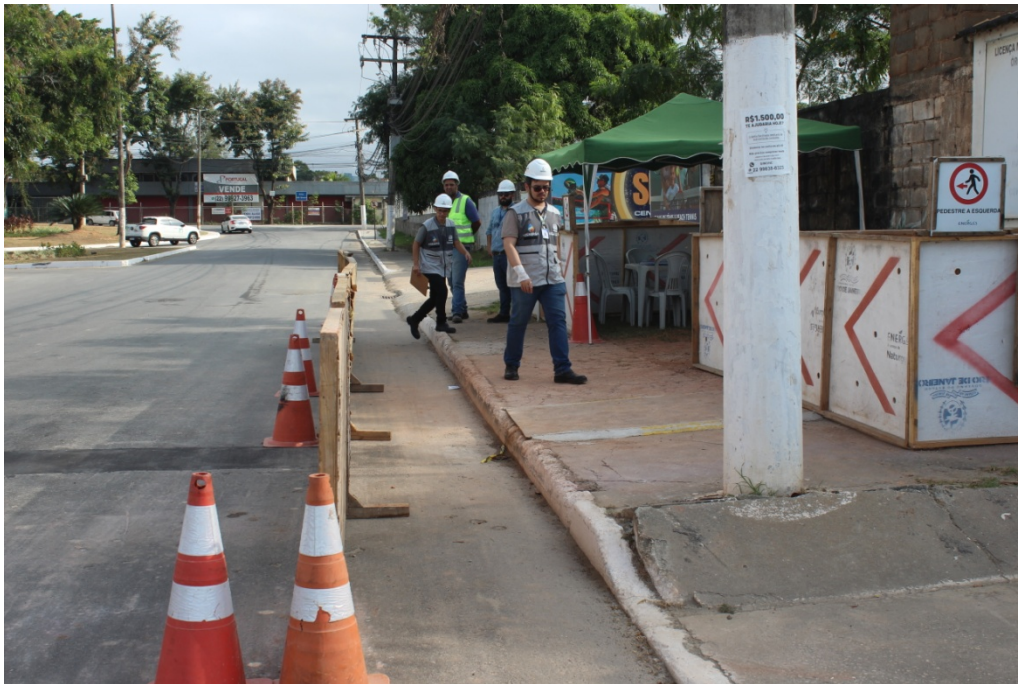
5. Ausência de sinalização noturna adequada sobre tapume recém-montado na via para aumentar o espaço de passeio em frente à obra (foto 7). De acordo com o gestor, o tapume se fez necessário devido à presença de um poste na calçada que poderia dificultar a passagem segura de pedestres. Houve adequação da sinalização ainda durante a fiscalização, conforme (foto 12).

Foto 7: Tapume sem sinalização noturna (Fiscalização AGENERSA).

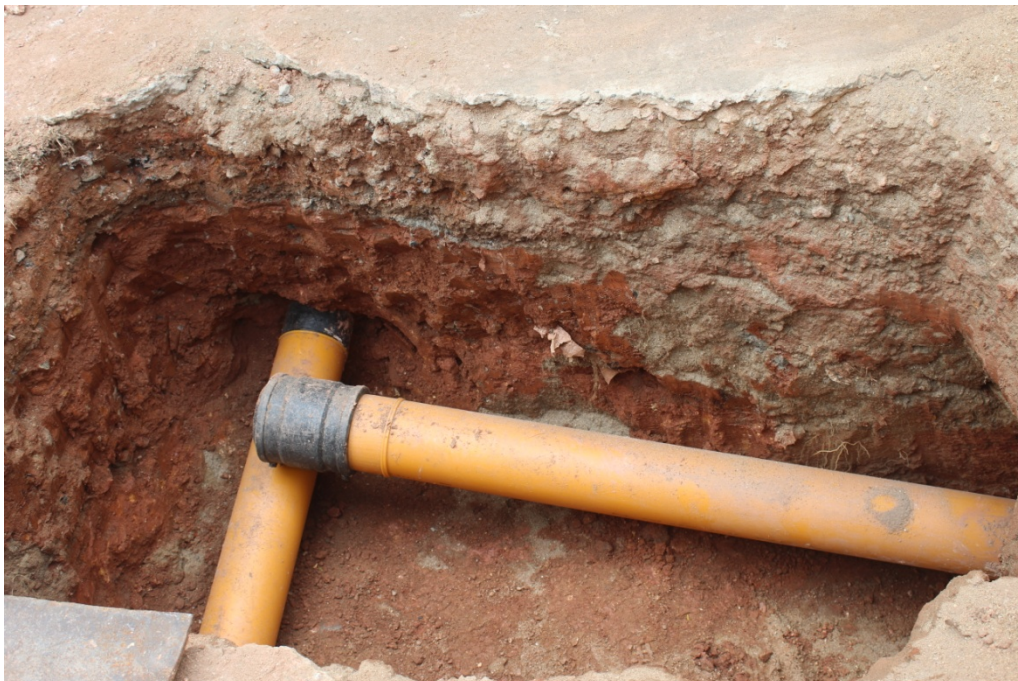
Foto 8: Tubulação PE  $\varnothing 160$  mm a ser conectada.

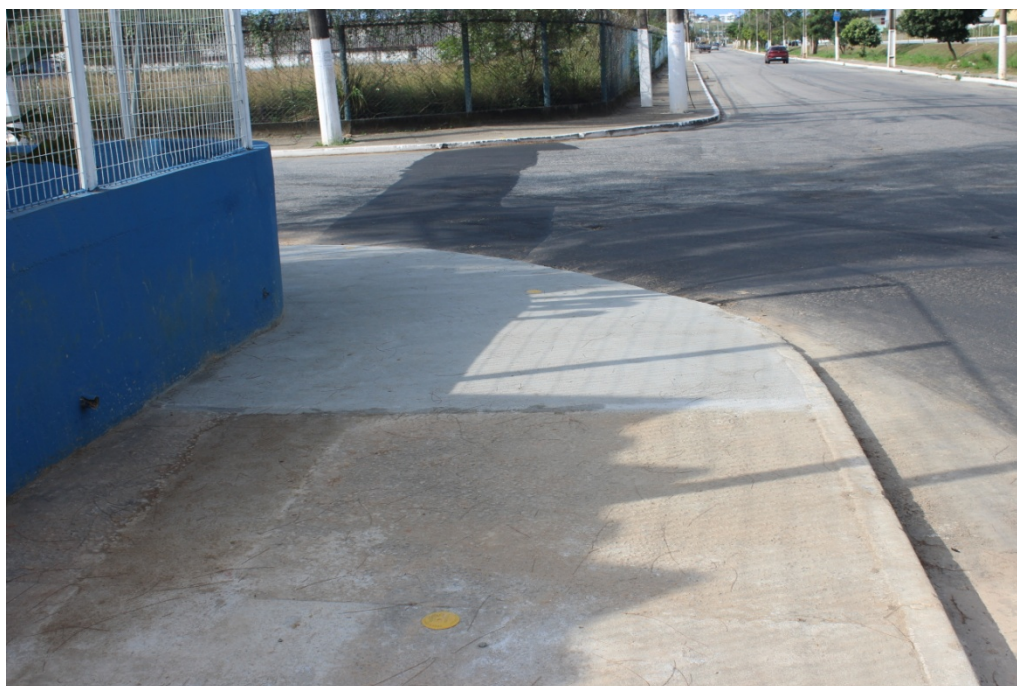
Foto 9: Recomposição do passeio e travessia de rede.
