## **RELATÓRIO DE FISCALIZAÇÃO**

| <b>1 – Nº de Relatório (RF CAENE):</b><br>P-039/24 | <b>2 – Data da Fiscalização:</b><br>03/06/2024 | <b>3 – Concessionária Fiscalizada:</b><br>CEG RIO |

**7 – Objetivo da Fiscalização:**  
Vistoria realizada com o objetivo de verificar o estado de conservação da estação de Regulagem e Medição da Concessionária no Município.

| <b>Número do Inventário:</b><br>ERM-D-R42.00-0004 | <b>Nome da Estação:</b><br>ERM Sete Bocas | <b>Zona:</b> Fluminense |

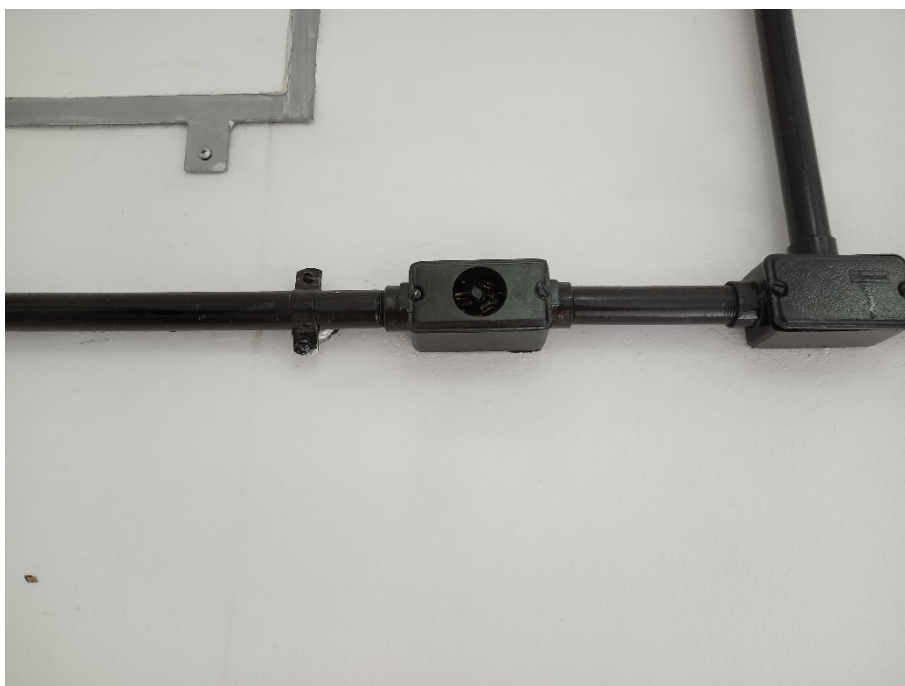
| <b>ITENS DE VERIFICAÇÃO</b> | <b>CONFORME</b> | <b>NÃO CONFORME</b> | <b>NÃO SE APLICA</b> |
|---|---|---|---|
| 05. Sistema de energia elétrica | | X | |

- Ponto de instalação elétrica sem proteção (foto 11);

Foto 11: Ponto de instalação sem proteção.

Providenciar tampa de proteção em ponto de instalação aparente (item 11).

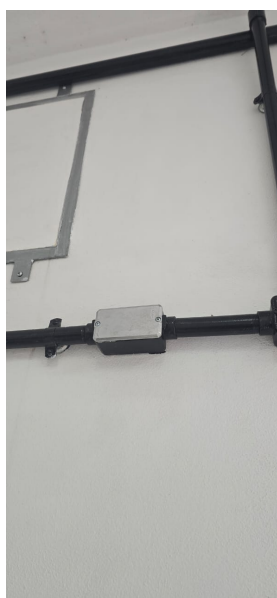
No decorrer da vistoria foi identificada a necessidade de adequação em ponto de instalação elétrica na sala de comando, que, conforme foto 12, foi devidamente atendido, sanando, portanto, o item pontuado.

Foto 12: Adequação de tampa em ponto de instalação aparente.
