## RELATÓRIO DE FISCALIZAÇÃO

| <b>1 – Nº de Relatório:</b><br>P_044_24 | <b>2 – Data da Fiscalização:</b><br>06/06/2024 | <b>3 – Concessionária Fiscalizada:</b><br>CEG |
| <b>4 – Endereço:</b> Av. Brás de Pina, próximo ao Hospital Getúlio Vargas | <b>5 – Bairro(s):</b> Penha | <b>6 – Município/UF:</b> Rio de Janeiro/RJ |

**7 – Objetivo da Fiscalização:**  
Acompanhar ação de reparo em acidente com vazamento de gás.

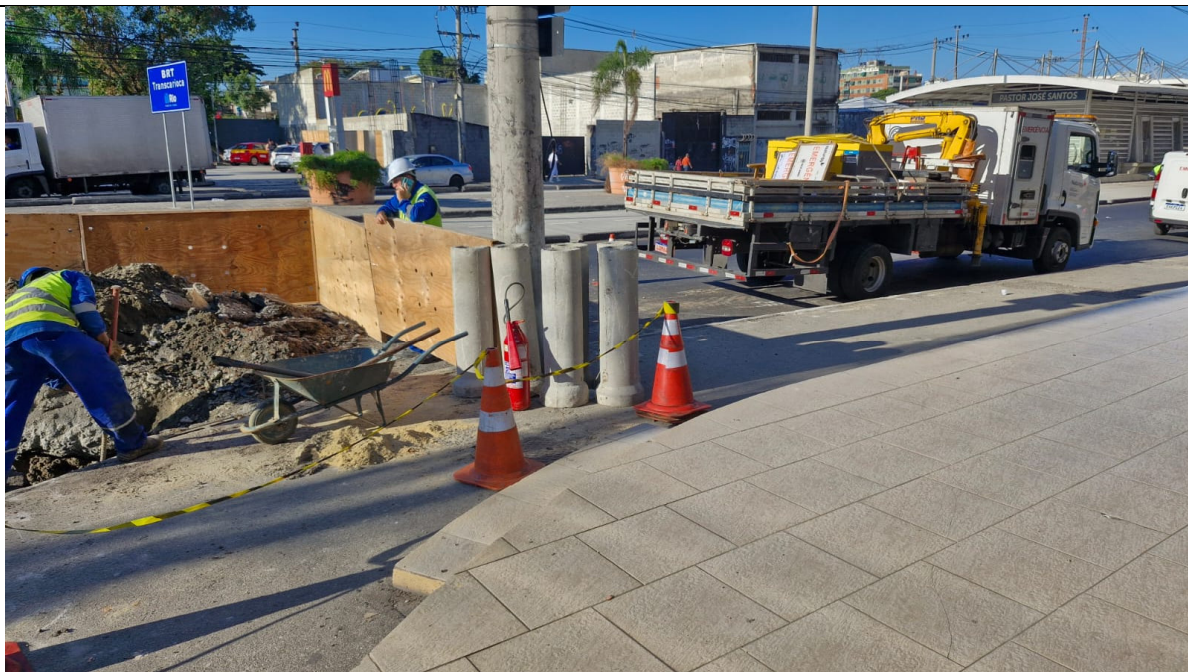
**Foto 1: Área da intervenção para reparo de emergência, com isolamento.**

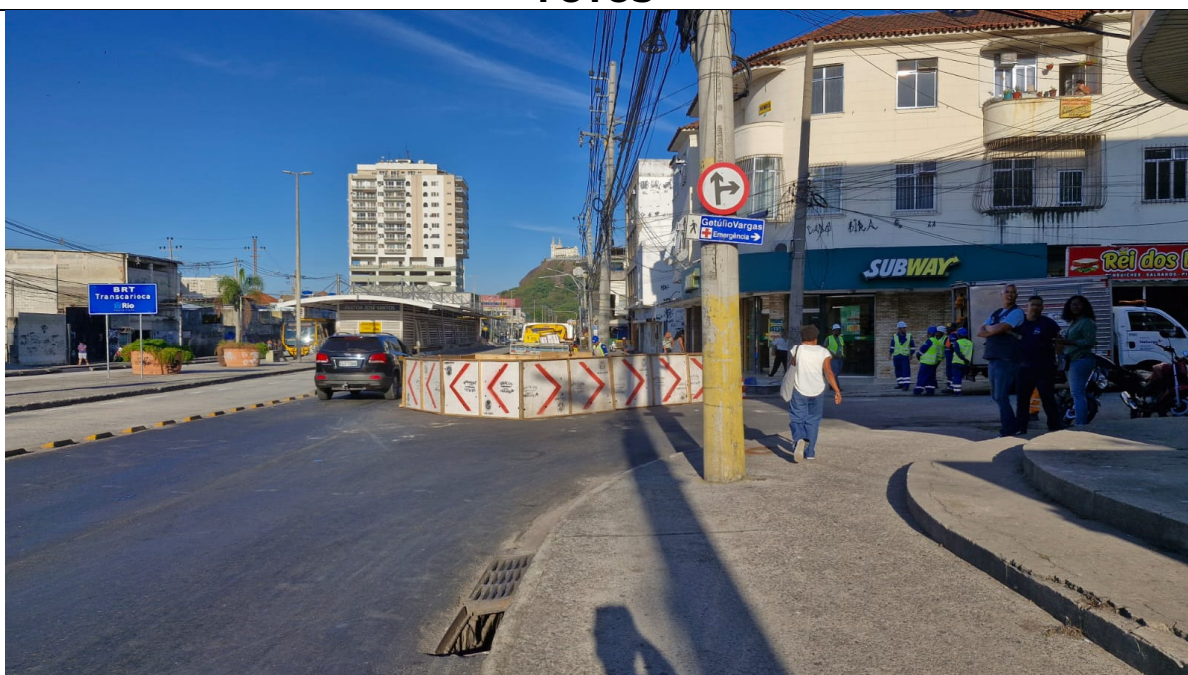
**Foto 2: Vista da área isolada no momento de início da vistoria. Estação do BRT ao fundo. Sinalização de desvio de trânsito em destaque. Equipe da Prefeitura e da Águas do Rio no canto direito à frente; no fundo, equipe de reparos da Naturgy.**

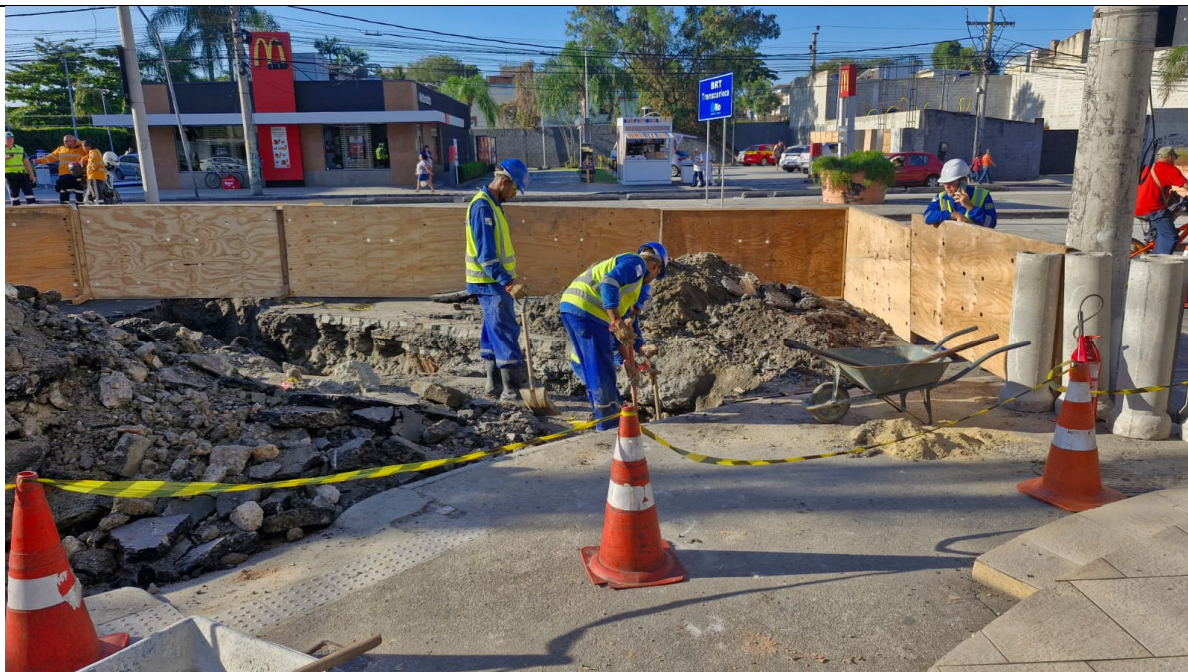
**Foto 3: Equipe de reparos trabalhando na obra. Extintor em condições de uso no canto direito.**

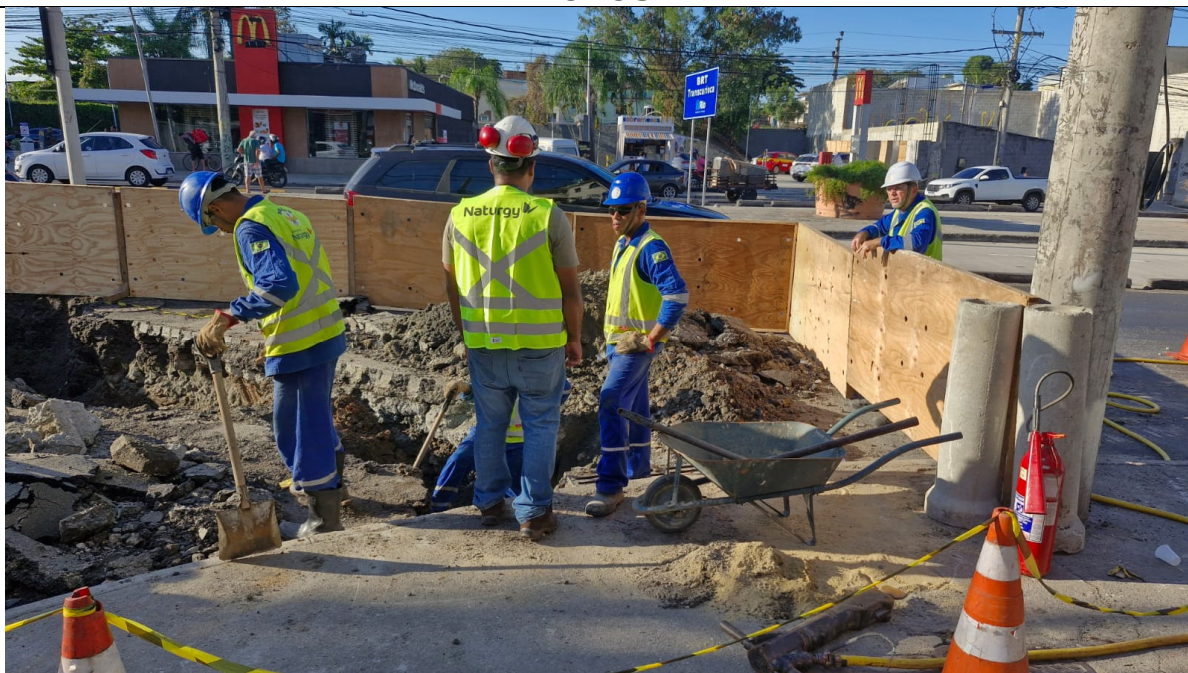
**Foto 4: Responsável da Naturgy instruindo equipe e coletando informações sobre os danos.**

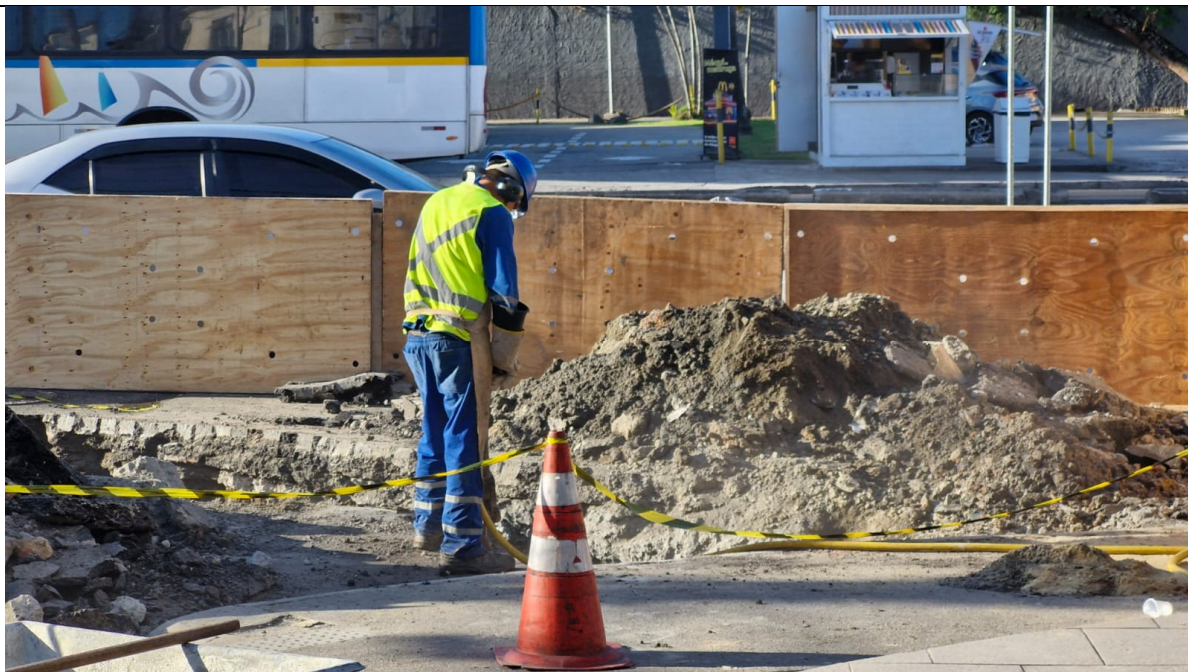
**Foto 5: Colaborador utilizando britadeira para facilitar acesso aos dutos para reparo definitivo. EPI, incluindo proteção auricular, em ordem.**

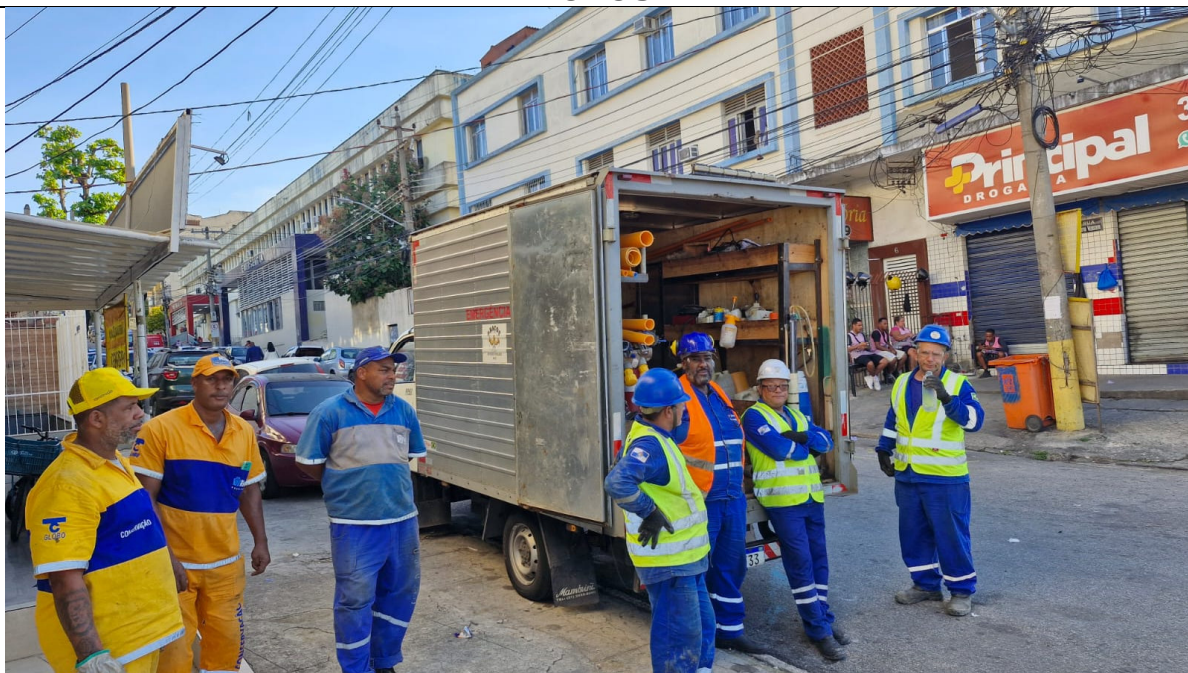
**Foto 6: Equipe de reparos e carreta com equipamentos. Hospital ao fundo. Funcionários da Prefeitura ao lado esquerdo. Vazamento já estava contido.**

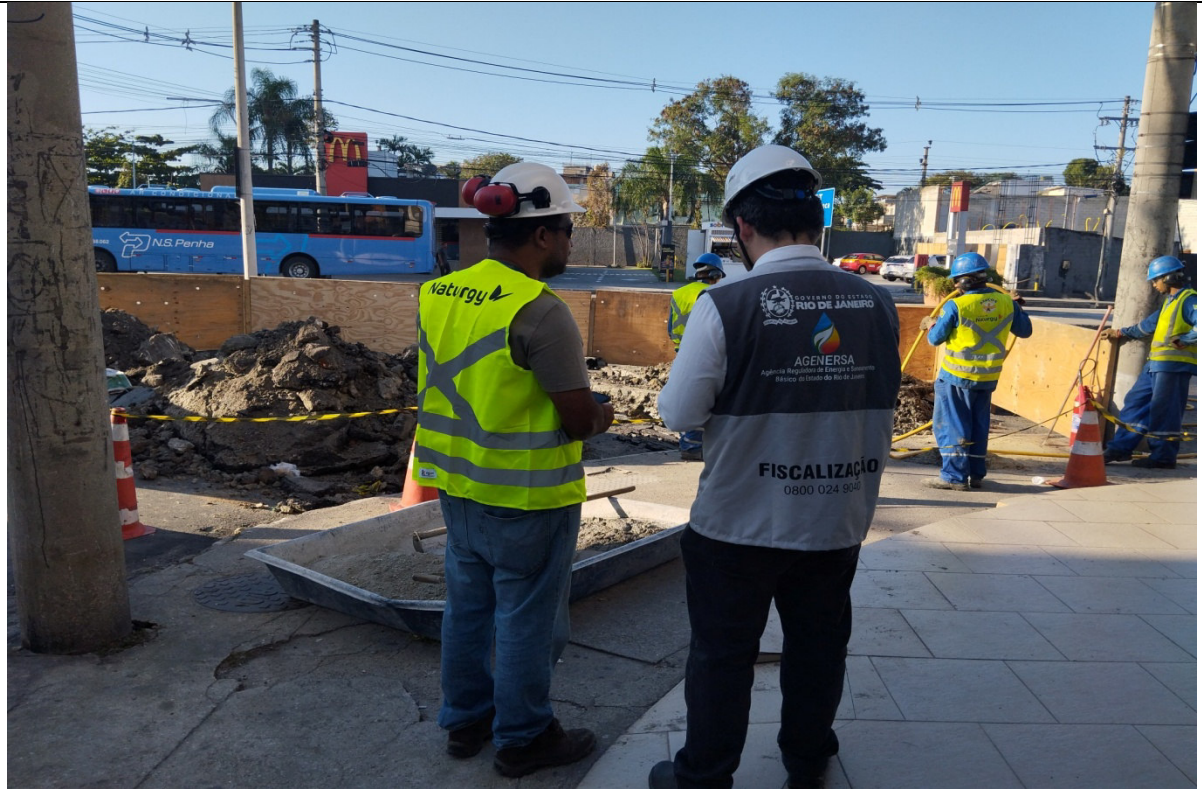
**Foto 7: Coleta de informações com o responsável da Naturgy.**
