## RELATÓRIO DE FISCALIZAÇÃO

| <b>1 – Nº de Relatório (RF CAENE):</b><br>P-046/24 | <b>2 – Data da Fiscalização:</b><br>10/06/2024 | <b>3 – Concessionária Fiscalizada:</b><br>CEG RIO |
| <b>4 – Endereço:</b><br>Estrada do Contorno, Fase II | <b>5 – Bairro(s):</b> Cantão | <b>6 – Município/UF:</b> Barra do Piraí/RJ |

| <b>Número do Projeto:</b> BP-000-52285/2022 | <b>Tipo de obra:</b> Expansão de rede | <b>Interna</b> | <b>Externa</b> | X |

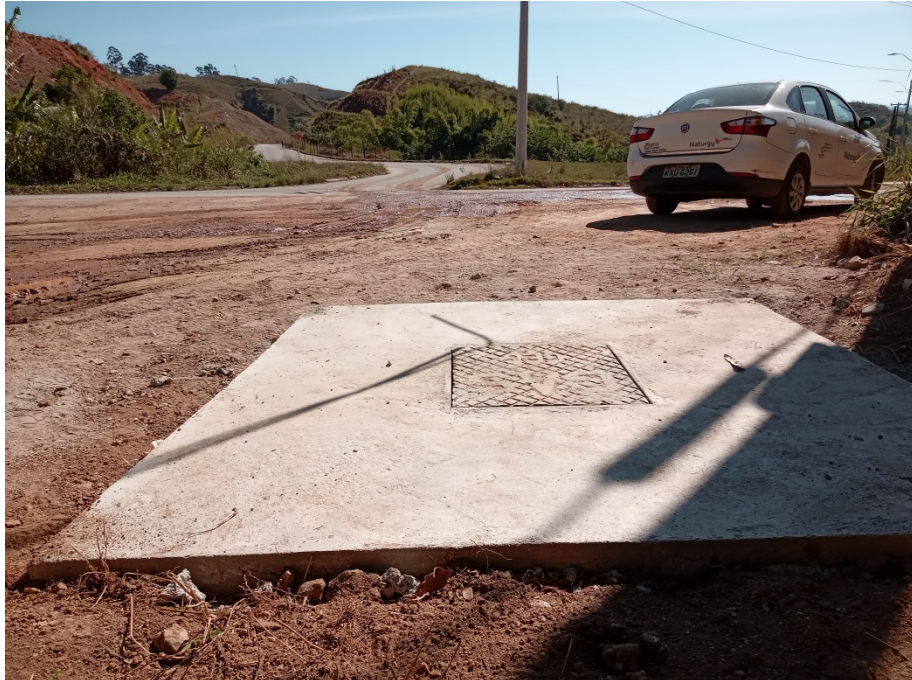
Trata-se de obra de expansão de rede com Ø200 mm em polietileno de média pressão e extensão total projetada de 1832,55 m. A obra teve início próximo ao entroncamento entre a rua Raimundo Padilha e a estrada do Contorno, onde foi instalada uma caixa de válvula de rede (foto 1) próximo ao local onde será realizada a interligação em rede de gás existente. Do total realizado 791 m foi por método não destrutivo e 789 m realizado por método destrutivo, pois foram encontradas muitas interferências nos locais de perfuração inviabilizando a operação da máquina perfuratriz.

Foto 1: Caixa de válvula de rede próxima ao ponto de interligação de rede existente.

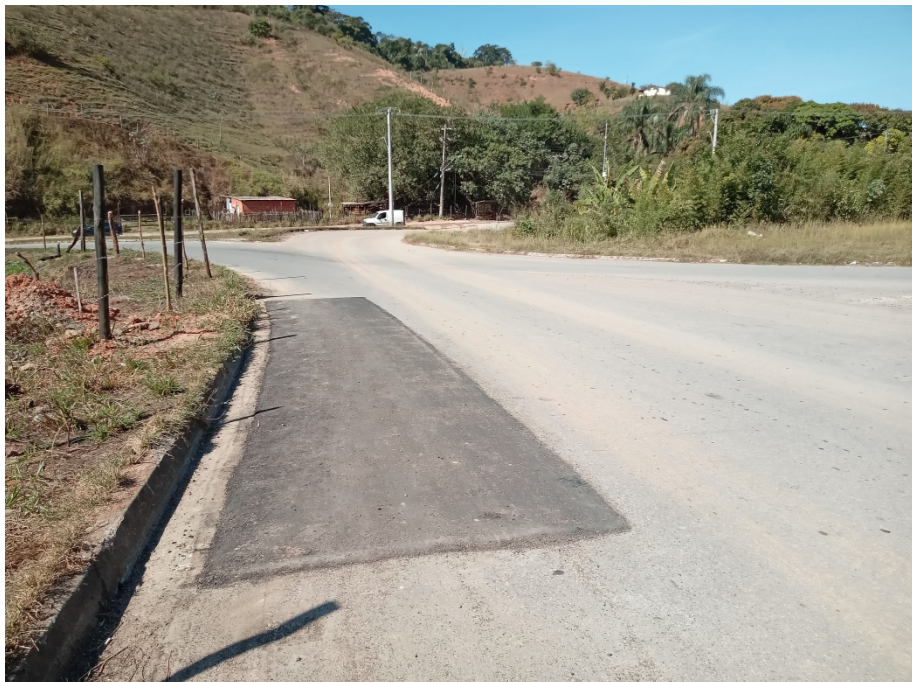
- Itens 02 a 18. Não se aplicam, pois não havia mobilização na obra no momento da vistoria;
- Item 14. Recomposição provisória sem a indicação (fotos 3 e 4) e ausência de pintura da linha de bordo em local de recomposição (foto 2 e 5).
- Ausência de marco vertical.

Foto 2: Ausência de pintura da linha de bordo em local de recomposição.

Adequação dos itens apontados conforme consta no campo de observações (item 10).

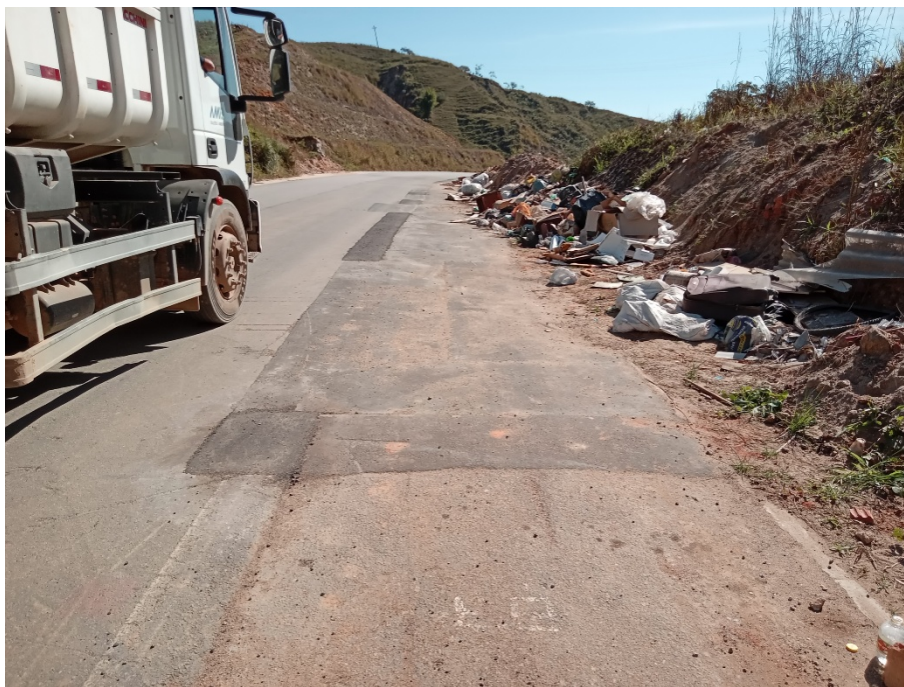
Foto 3: Recomposição provisória sem identificação.

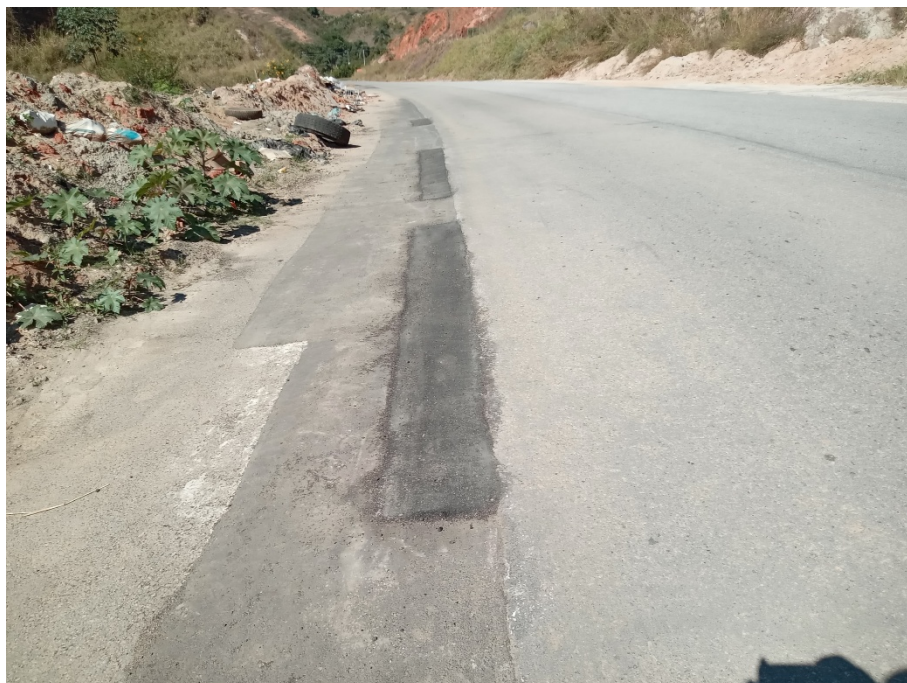
Foto 4: Recomposição provisória sem identificação.

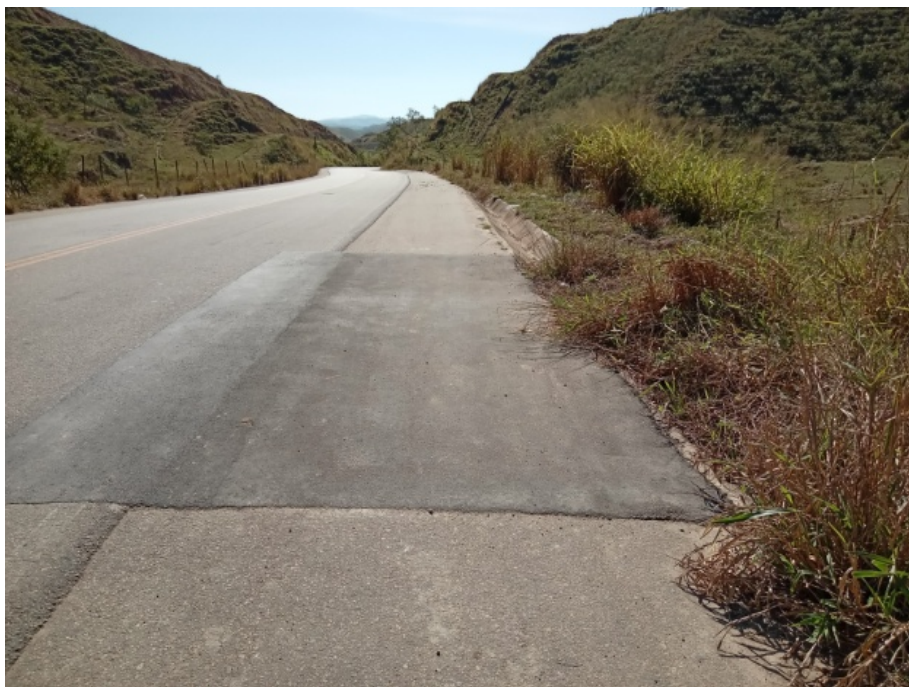
Foto 5: Ausência de pintura da linha de bordo.

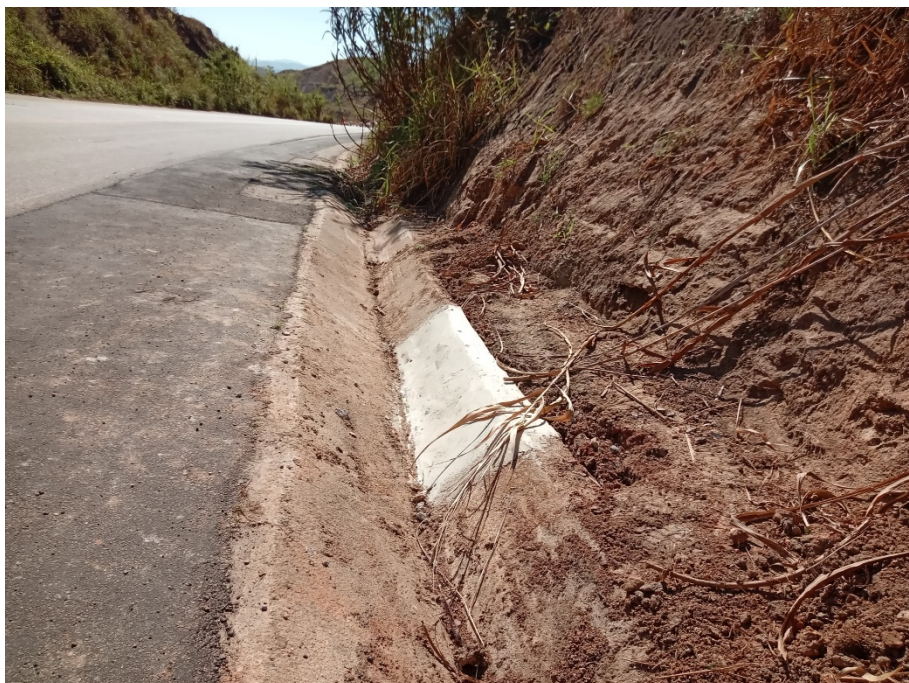
Foto 6: Recomposição da canaleta.

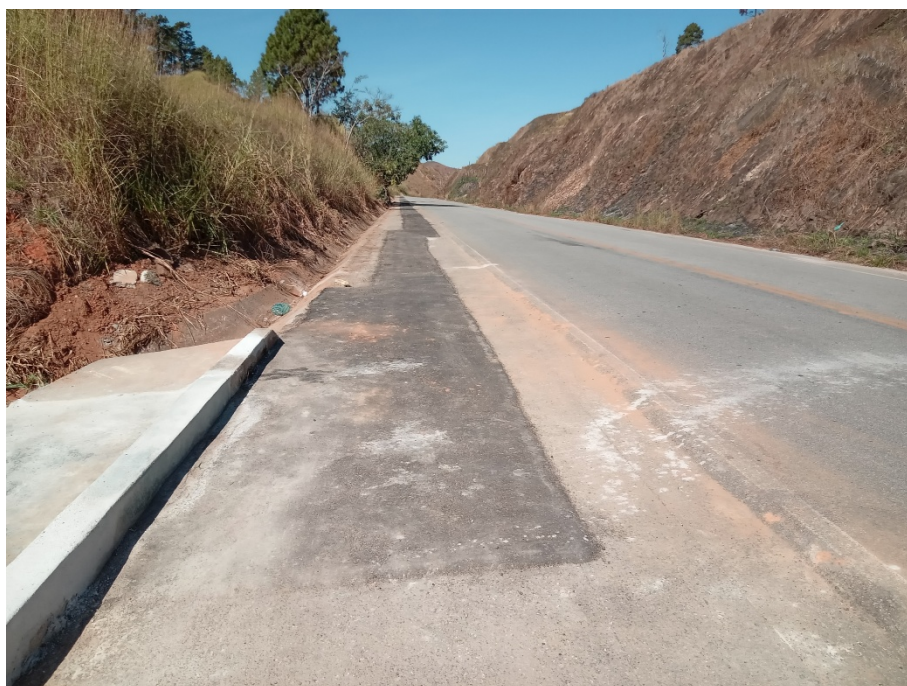
Foto 7: Recomposição da via, passeio e meio fio.

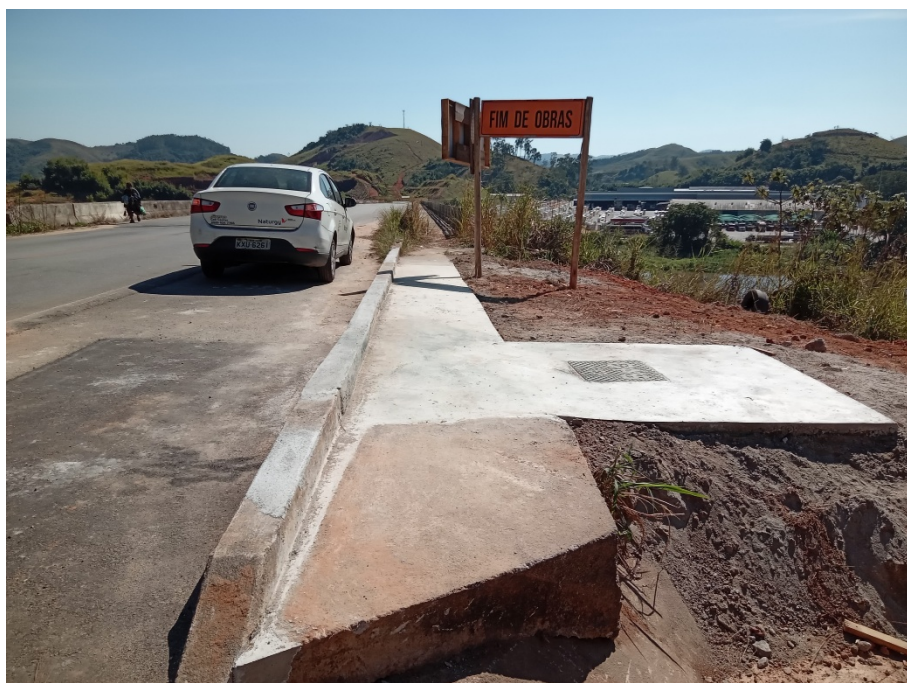
Foto 8: Caixa de válvula de rede a montante do elevado.

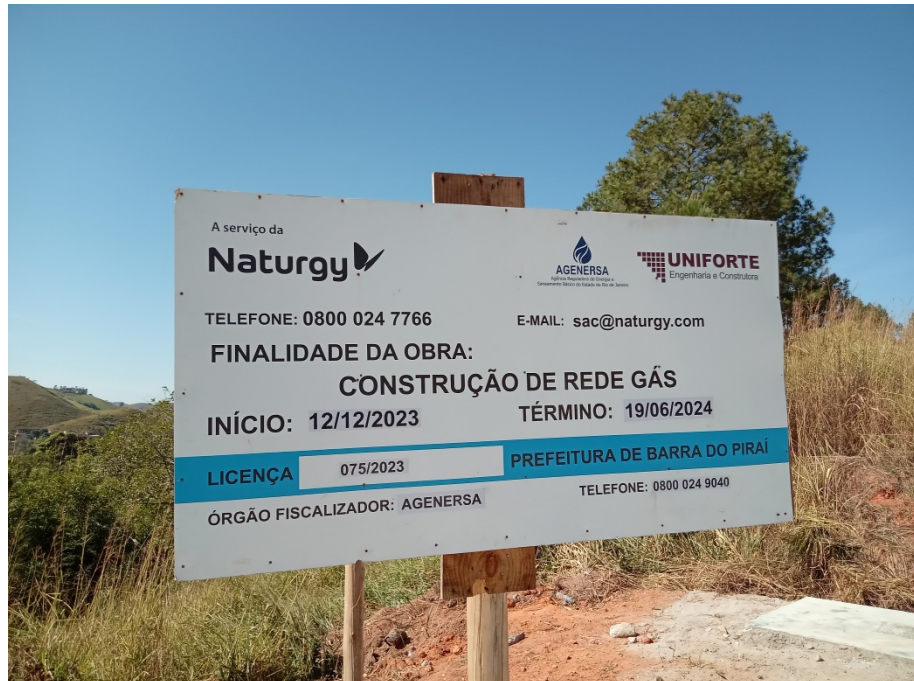
Foto 9: Identificação da obra.

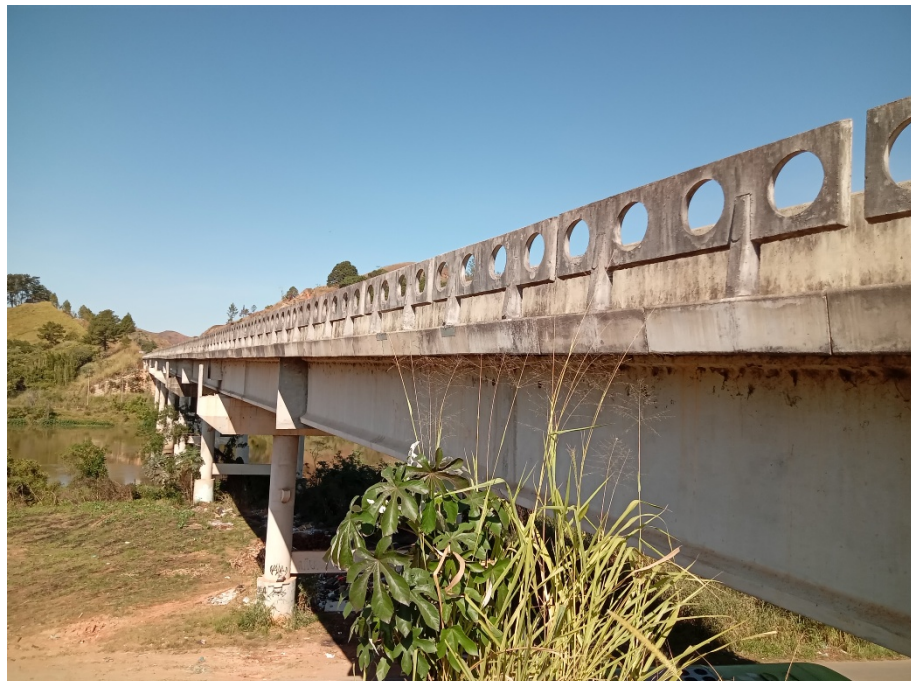
Para concluir a obra resta a construção de um trecho de rede com travessia aérea que será realizado com tubulação de aço de 8 polegadas de diâmetro e será fixado junto ao elevado (foto 10). Como houve a necessidade de mudança no local de passagem da tubulação, aguarda-se o posicionamento da prefeitura local para a definição, no entanto, o material de aço a ser utilizado já está sendo preparado para a execução do serviço pela empresa contratada.

Foto 10: Elevado onde será construída a rede de aço de 8 polegas.

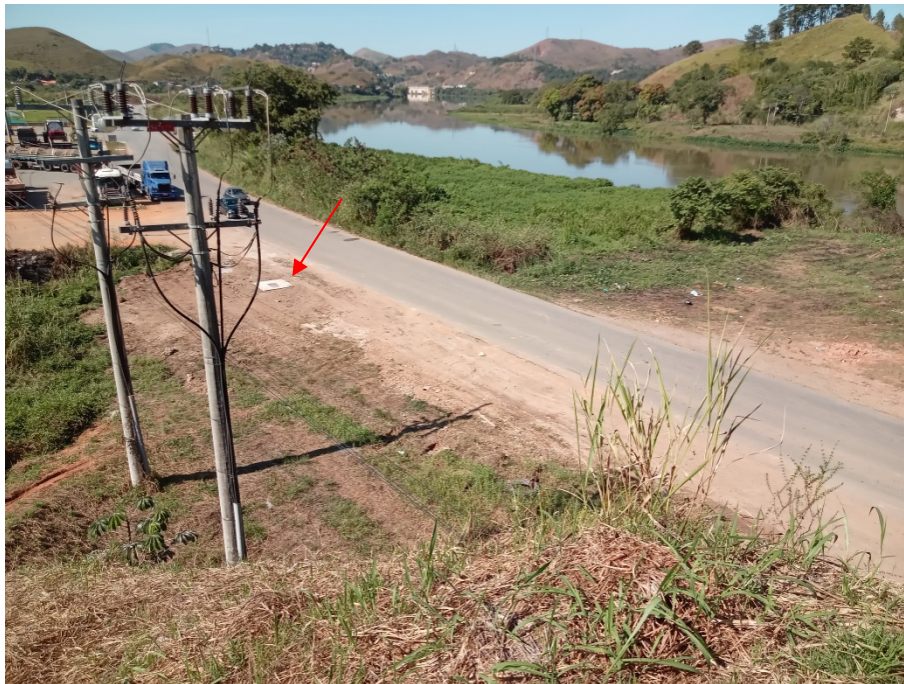
Esta obra tem a finalidade reforçar o abastecimento no pólo industrial, interligando-se à rede de gás natural em construção da fase 1 (foto 11).

Foto 11: Caixa de válvula de rede a jusante do elevado, próximo ao ponto de interligação à rede da fase I.

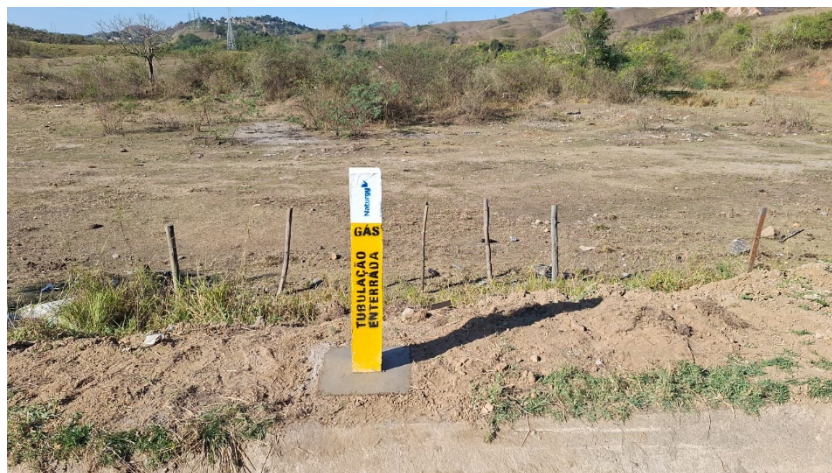
O trecho de rede construído ainda não se encontra em carga e não está devidamente sinalizado com marco vertical.

Foto 16: Instalação de marco vertical.
