## RELATÓRIO DE FISCALIZAÇÃO

| <b>1 – Nº de Relatório (RF CAENE):</b><br>P-047/24 | <b>2 – Data da Fiscalização:</b><br>12/06/2024 | <b>3 – Concessionária Fiscalizada:</b><br>CEG RIO |
| <b>4 – Endereço:</b> Av. Projetada, O Lote 02<br>Quadra L | <b>5 – Bairro(s):</b> Liberdade | <b>6 – Município/UF:</b> Resende/RJ |

| <b>Número do Projeto:</b> RE-000-53052/2023 | <b>Tipo de obra:</b> Expansão | <b>Interna</b> | X | <b>Externa</b> | |

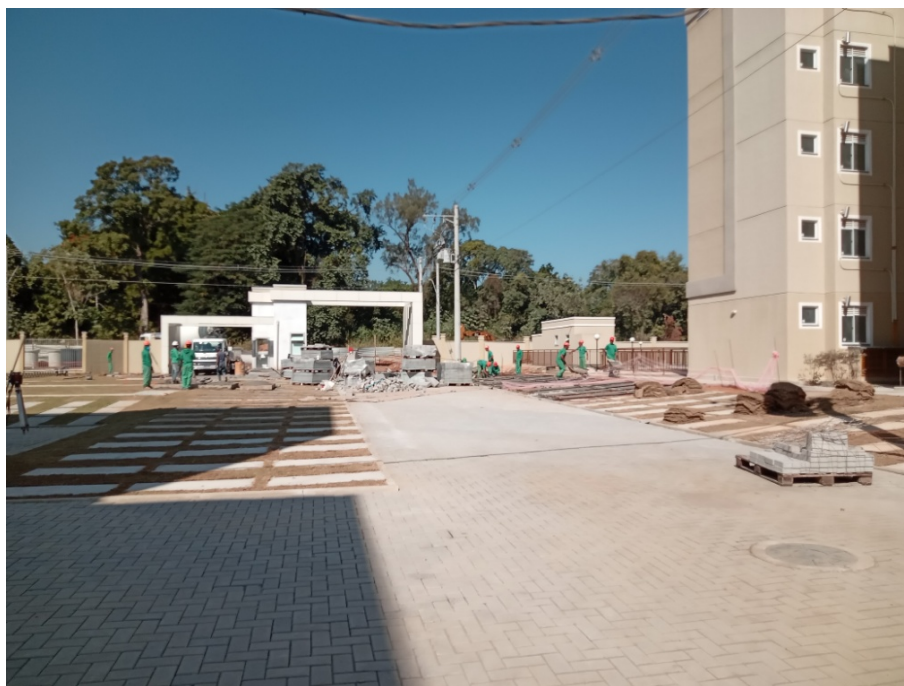
Foto 1: Portal de acesso ao condomínio Reserva Vila Jardim.

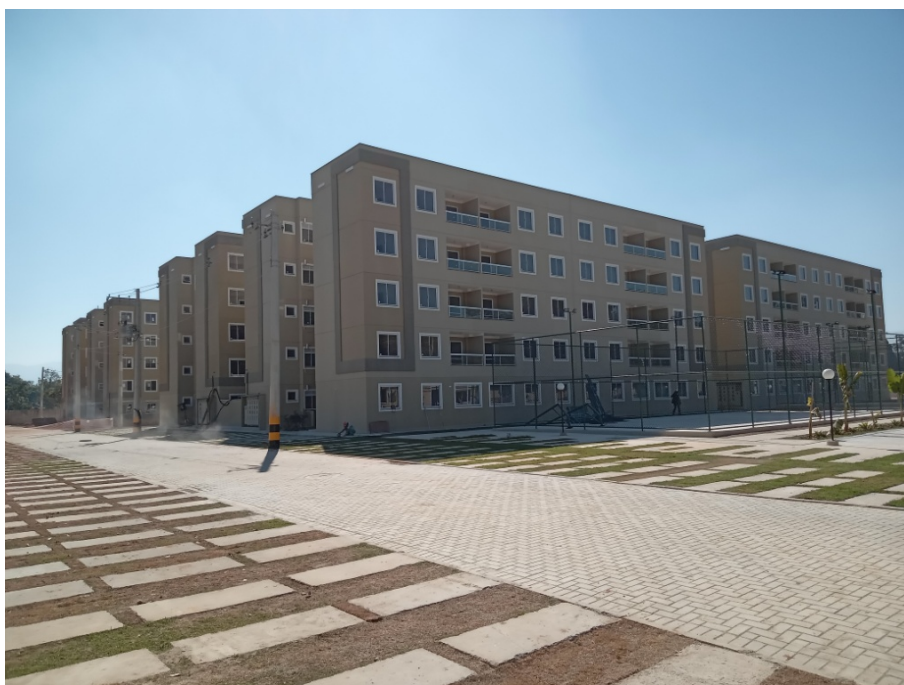
Foto 2: Vista dos blocos.

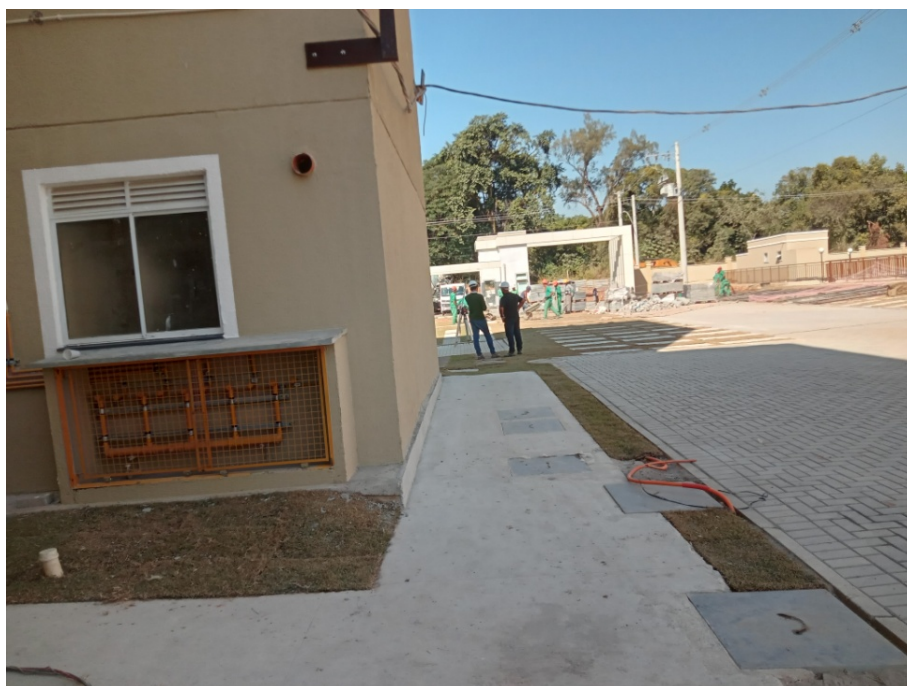
Os reguladores de pressão quando instalados tem a finalidade de reduzir a pressão de trabalho de 4 bar para 220 mmca para distribuição dos ramais internos dos clientes.

Foto 3: Abrigo de medidores e reguladores de pressão (4 bar / 220 mmca).

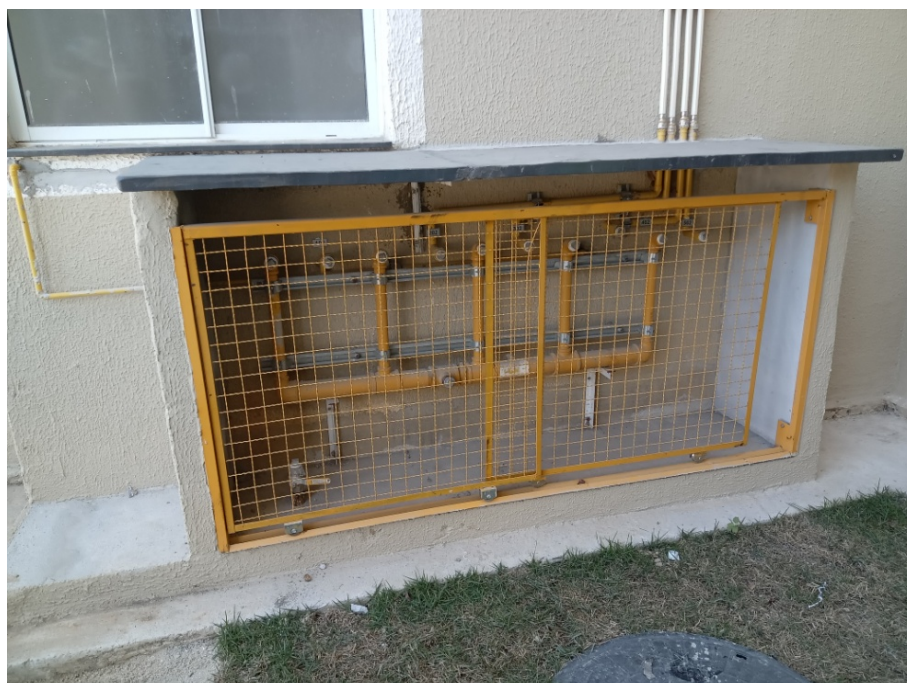
A maior parte das cabines para abrigo dos medidores e reguladores de pressão já estão construídas, mas ainda faltam algumas para serem executadas, entretanto, não há medidores nem reguladores instalados.

Foto 4: Abrigo de medidores.

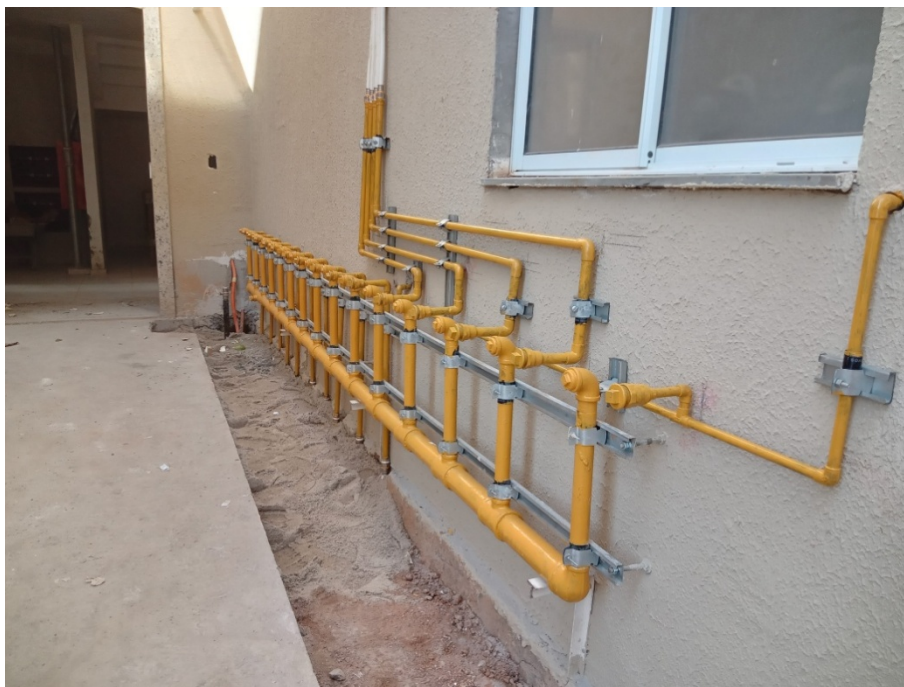
Foto 5: PI ainda em construção.

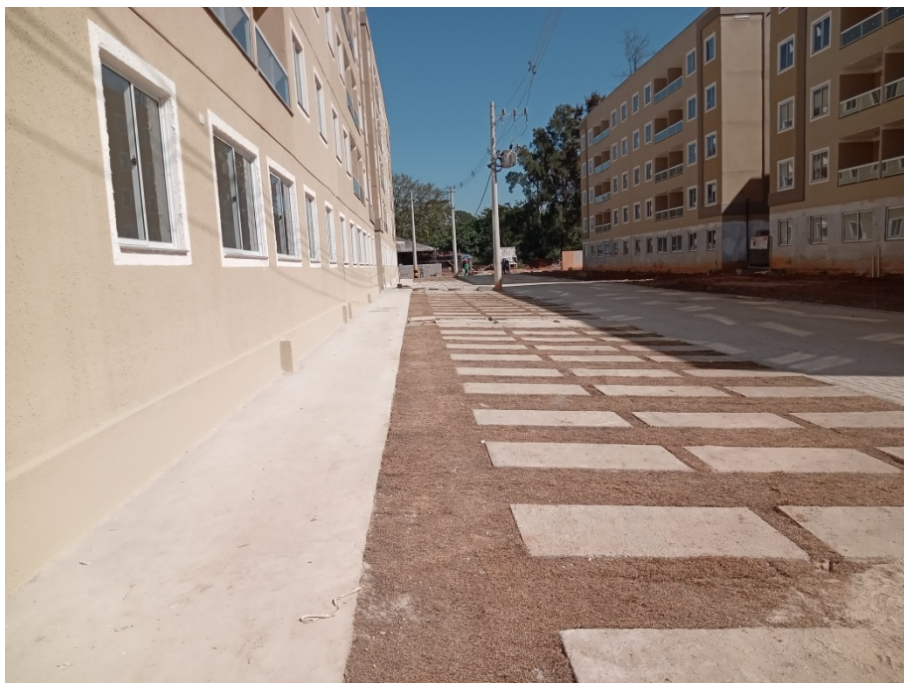
A rede construída se encontrava pressurizada com ar comprimido, entretanto, ocorreu um escapamento que necessitará de investigação, portanto, se encontra sem carga no momento. Verificou-se também a ausência de marco plano identificando a existência de rede de gás enterrada, onde o piso se encontra acabado.

Foto 6: Local onde existe rede interna de gás instalada, porém sem marco plano.

Proceder a instalação de marco plano nos trechos onde a rede já se encontra assentada e o piso acabado.

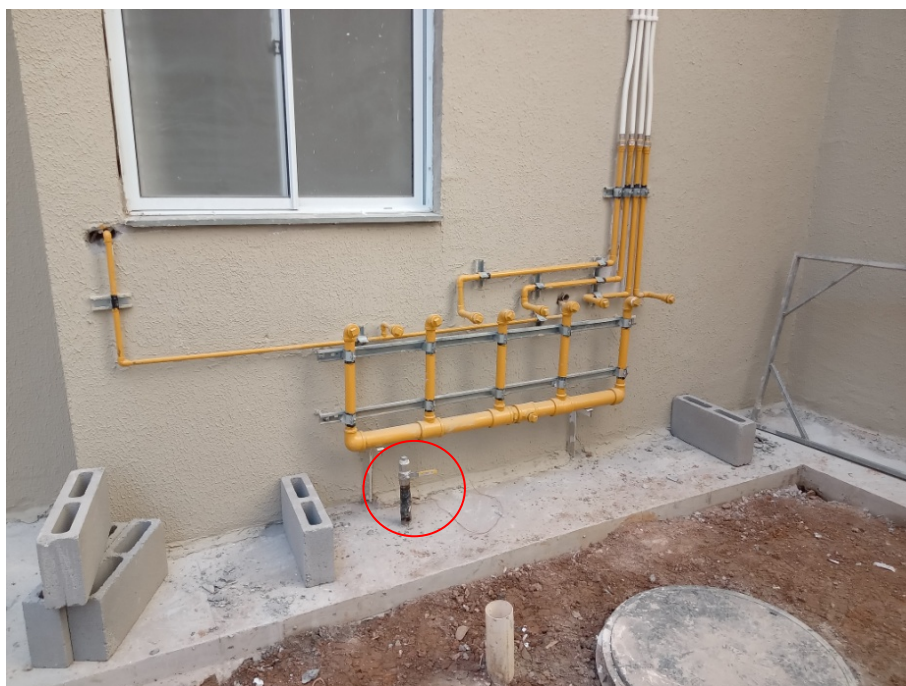
Foto 7: Medida ao alto e válvula de ramal.

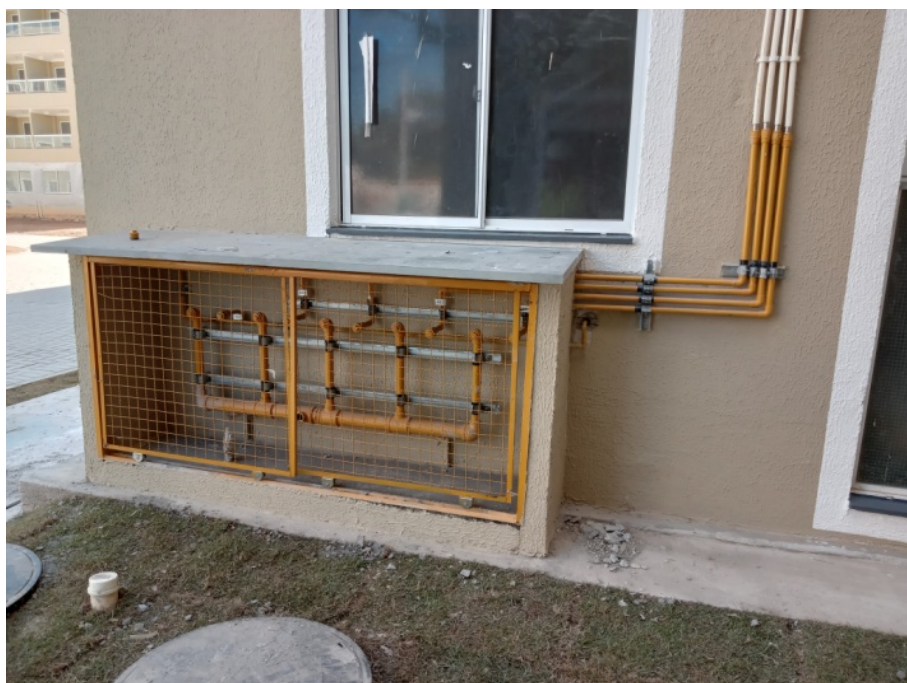
Foto 8: Cabine de medidores e prumada da rede interna.

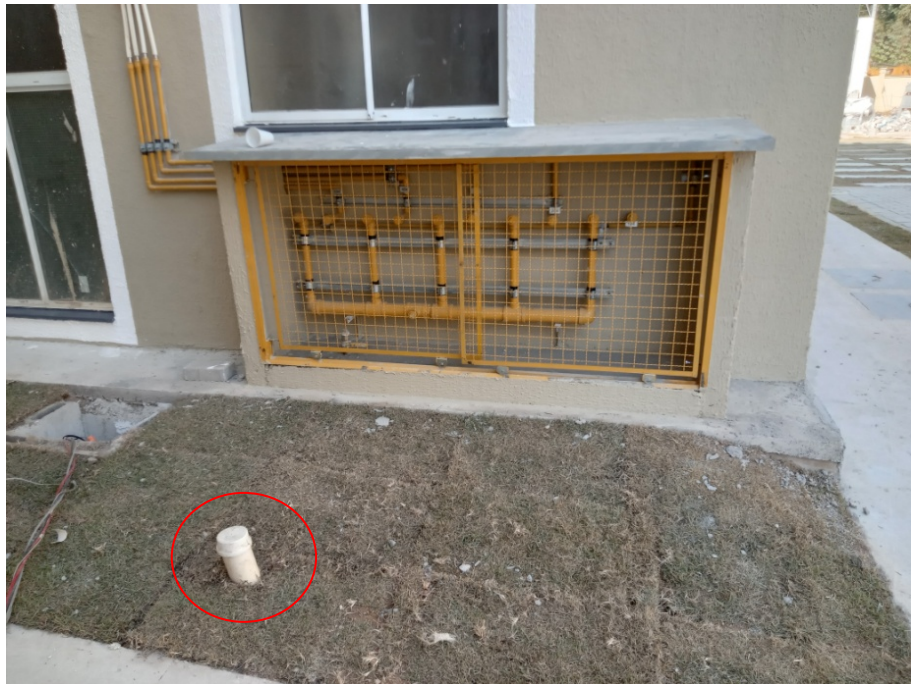
Foto 9: Caixa de válvula de ramal a ser instalada.
