## RELATÓRIO DE FISCALIZAÇÃO

| <b>1 – Nº de Relatório (RF CAENE):</b><br>P-048/24 | <b>2 – Data da Fiscalização:</b><br>12/06/2024 | <b>3 – Concessionária Fiscalizada:</b><br>CEG RIO |
| <b>4 – Endereço:</b> Av. Projetada, O Lote 02<br>Quadra L | <b>5 – Bairro(s):</b> Liberdade | <b>6 – Município/UF:</b> Resende/RJ |

| <b>Número do Projeto:</b> RE-000-51365/2022 | <b>Tipo de obra:</b> Expansão | <b>Interna</b> | <b>Externa</b> | X |

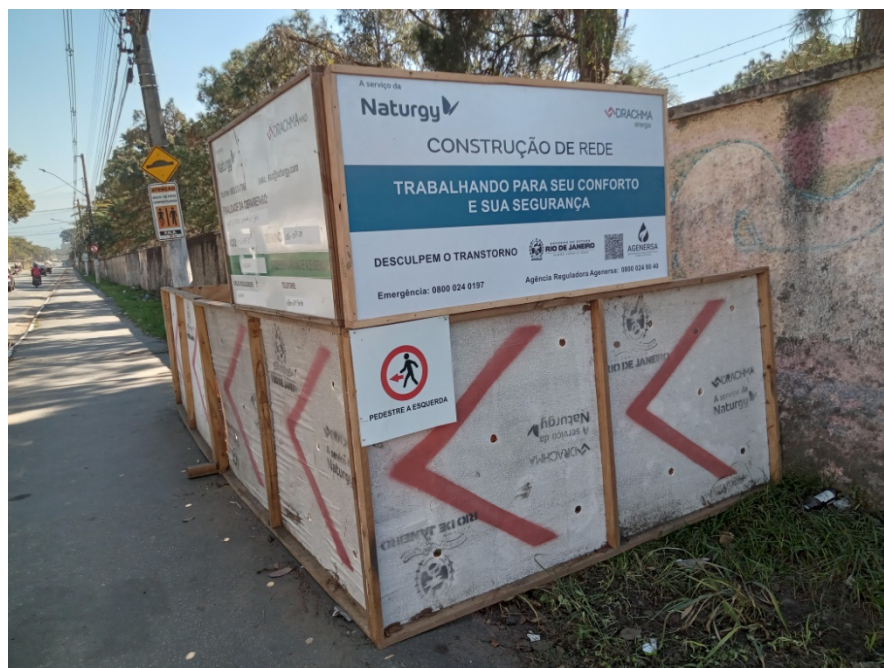
Foto 1: Identificação da obra.

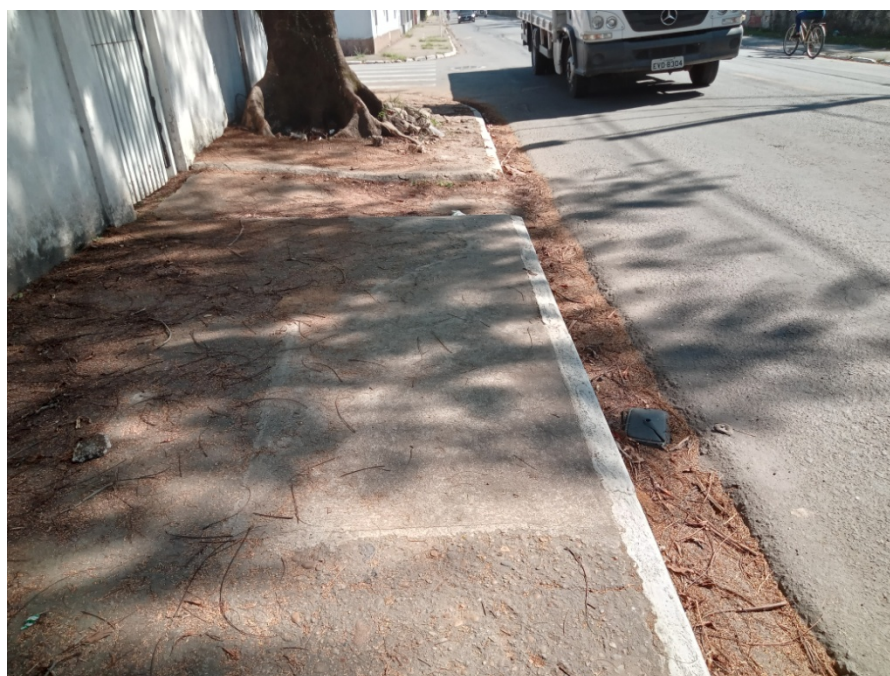
Foto 2: Recomposição do passeio (lado ímpar).

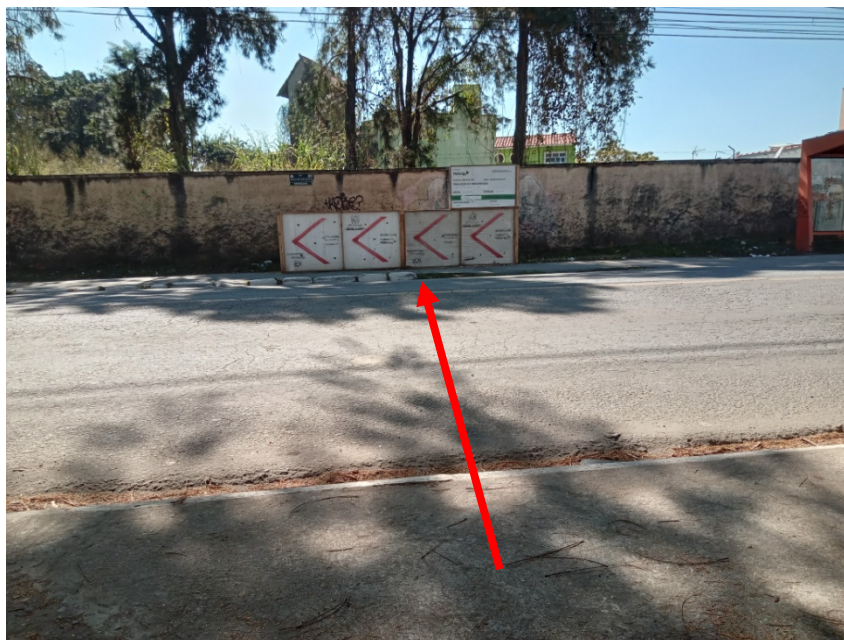
Foto 3: Trecho onde será realizada uma travessia de rede.

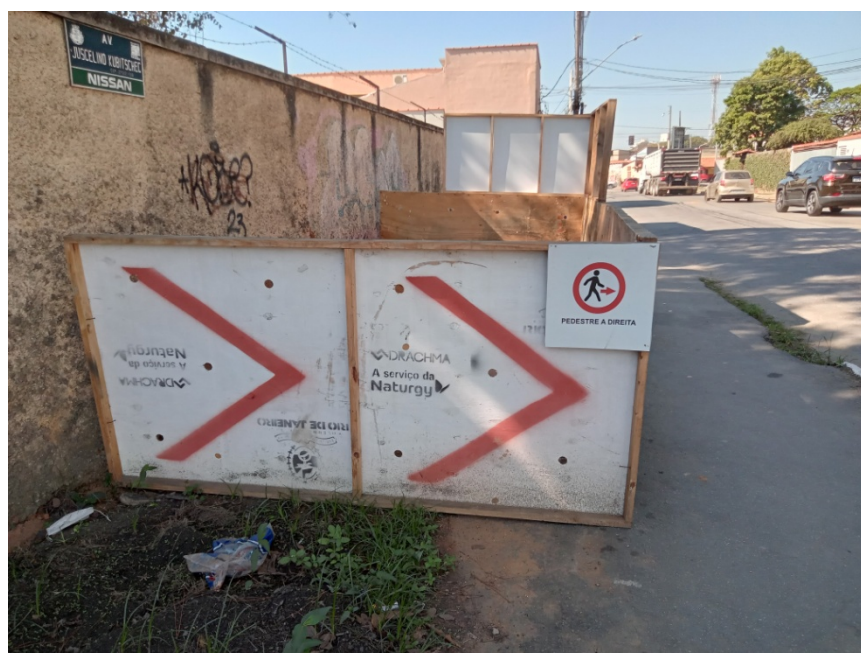
Foto 4: Isolamento de obra (ponta de rede parada no lado par).

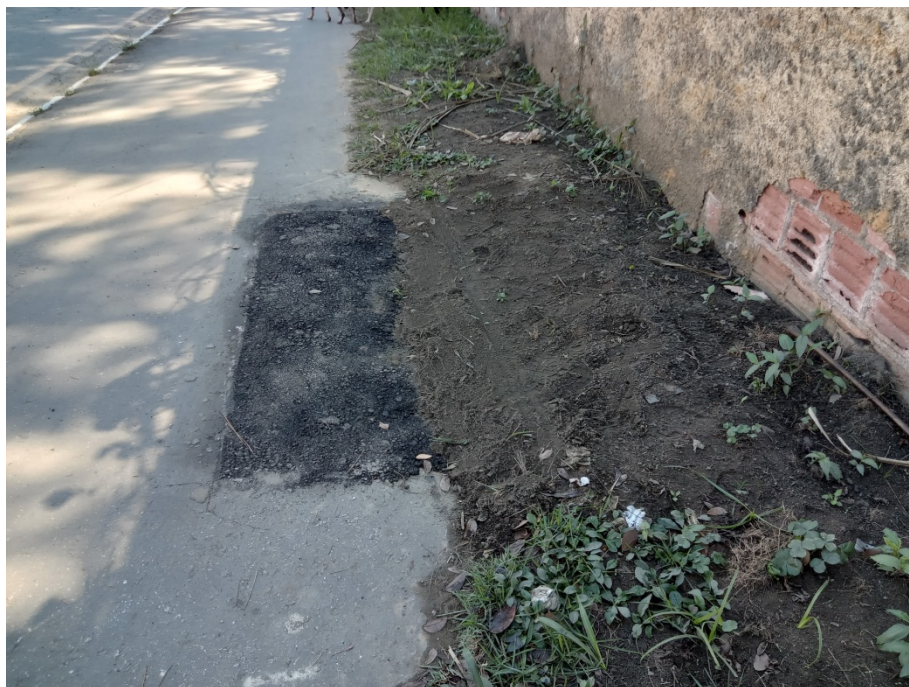
Foto 5: Recomposição em ponto onde houve abertura (lado par).

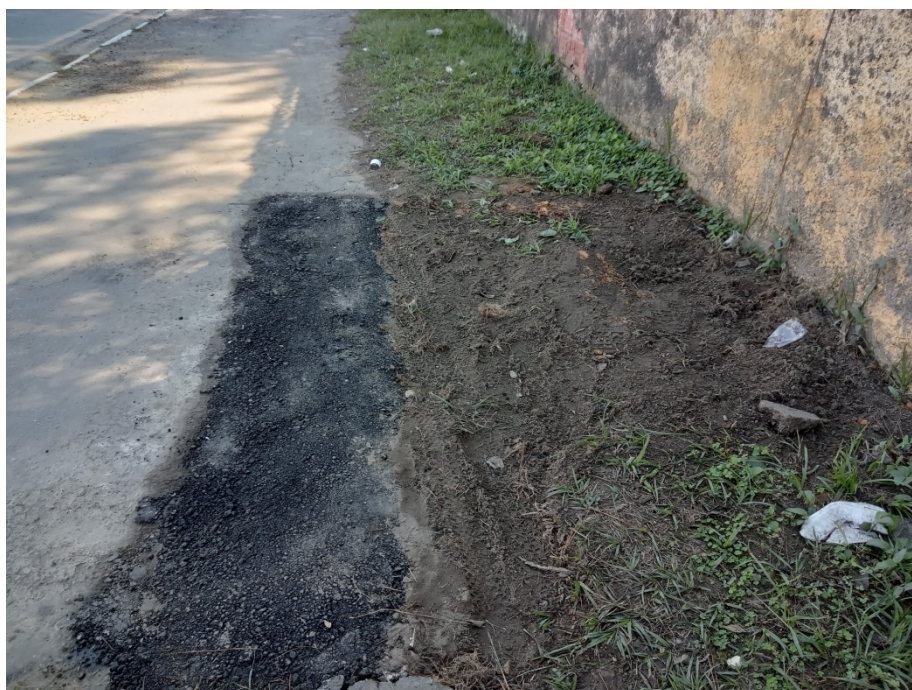
Foto 6: Recomposição (lado par).

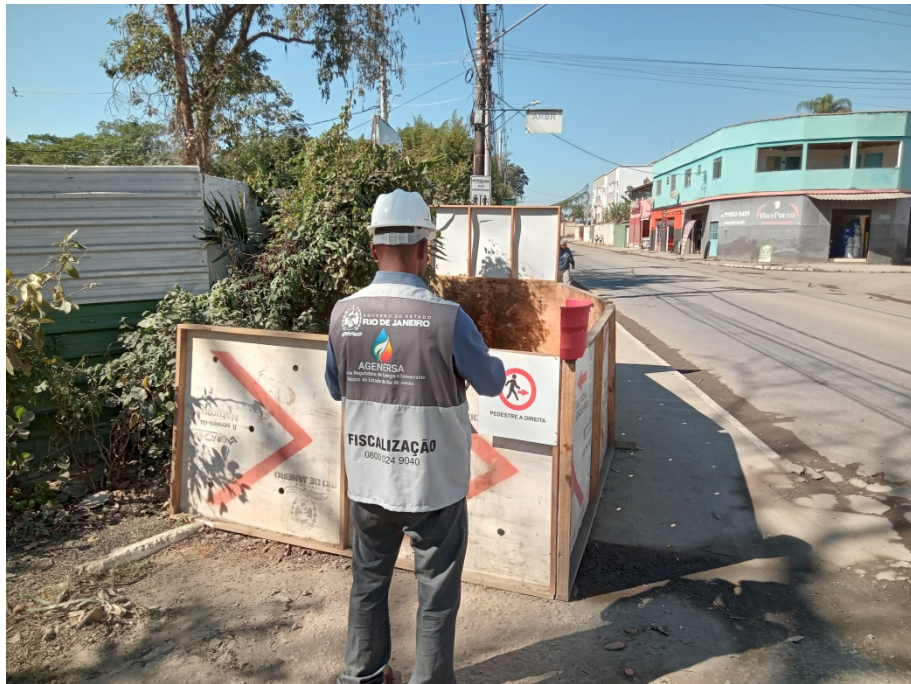
Foto 7: Trecho em inspeção (AGENERSA).

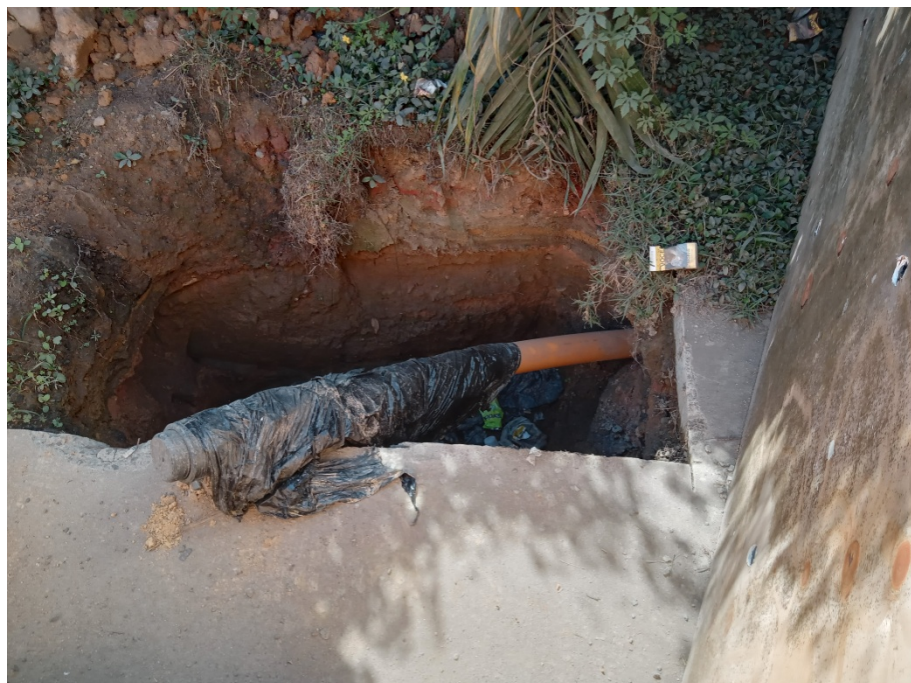
Foto 8: Ponta de rede capeada PE  $\varnothing$ 90 mm.

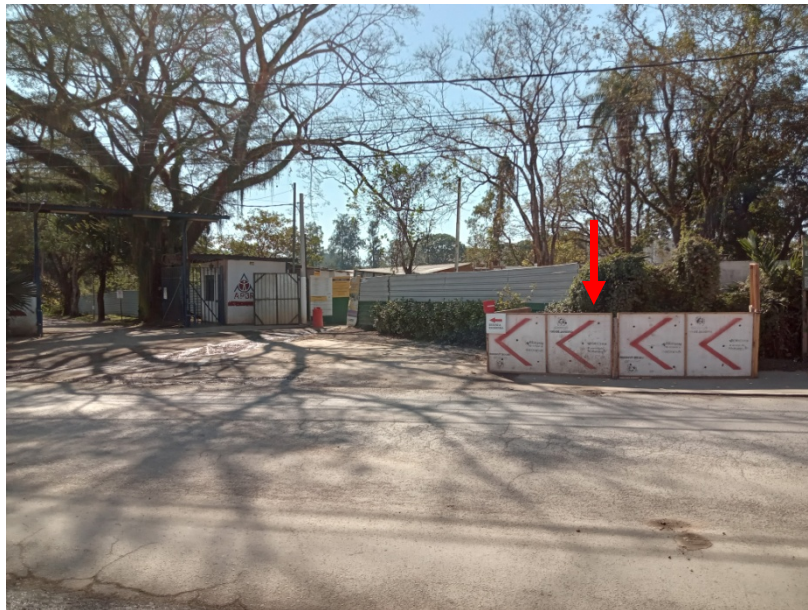
Foto 7: Final do trecho construído em PE Ø90 mm.

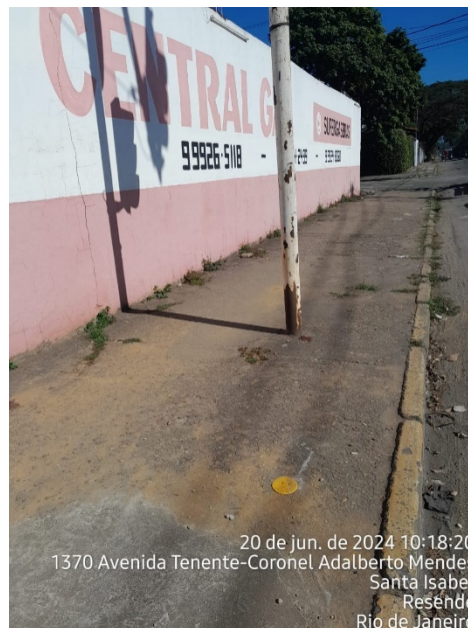
No decorrer da vistoria foi verificada a necessidade de instalação de marco plano no trecho de obra concluído. Conforme evidenciado no anexo fotográfico, o apontamento quanto à irregularidade foi sanado.

Foto 8: Instalação de marco plano (ponto de início da obra).

Instalar marco plano nos locais onde a rede foi já assentada.

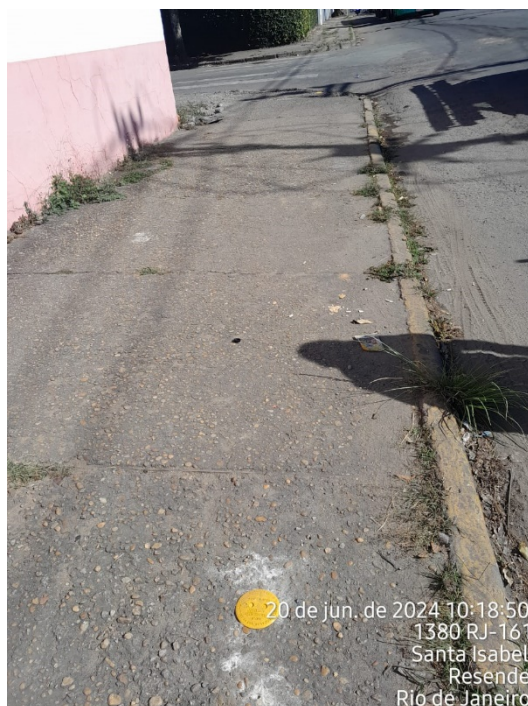
Foto 9: Instalação de marco plano.

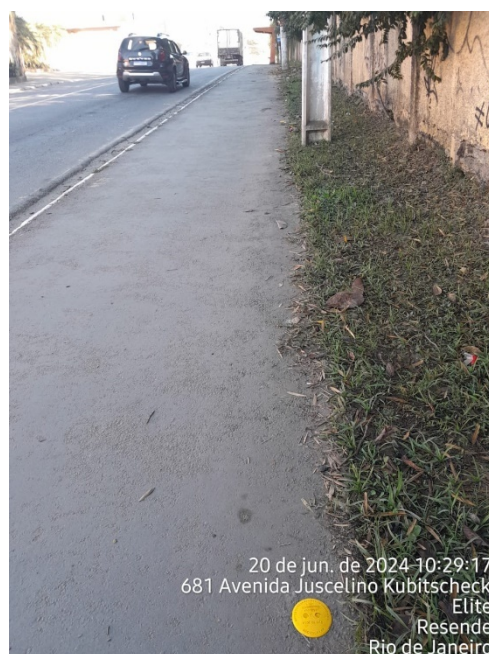
Foto 10: Instalação de marco plano (lado par).
