## RELATÓRIO DE FISCALIZAÇÃO

| <b>1 – Nº de Relatório (RF CAENE):</b><br>P_051_24 | <b>2 – Data da Fiscalização:</b><br>17/06/2024 | <b>3 – Concessionária Fiscalizada:</b><br>CEG |
| <b>4 – Endereço:</b> Rua Maria Eugênia | <b>5 – Bairro(s):</b> Humaitá | <b>6 – Município/UF:</b> Rio de Janeiro/RJ |

| <b>Número do Projeto:</b> RJ-HUM-50271/2022 | <b>Tipo de obra:</b> Renovação | <b>Interna</b> | <b>Externa</b> | <b>X</b> |

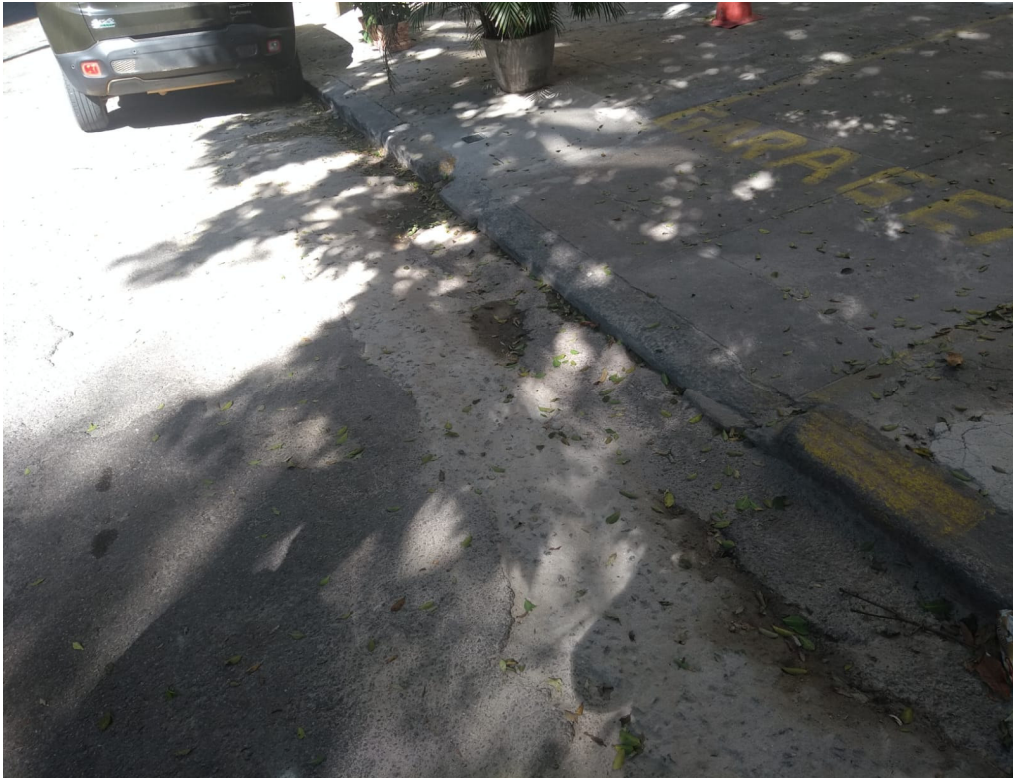
14. Recomposição insuficiente no passeio e recomposição provisória sem sinalização na via.

Foi identificado um trecho de recomposição provisória na via, iniciando em frente ao imóvel nº 105 e indo até o imóvel nº 97, sem a devida sinalização (fotos 1 e 2).

Foto 1: Recomposição provisória na via sem sinalização.

Adequação de recomposição.

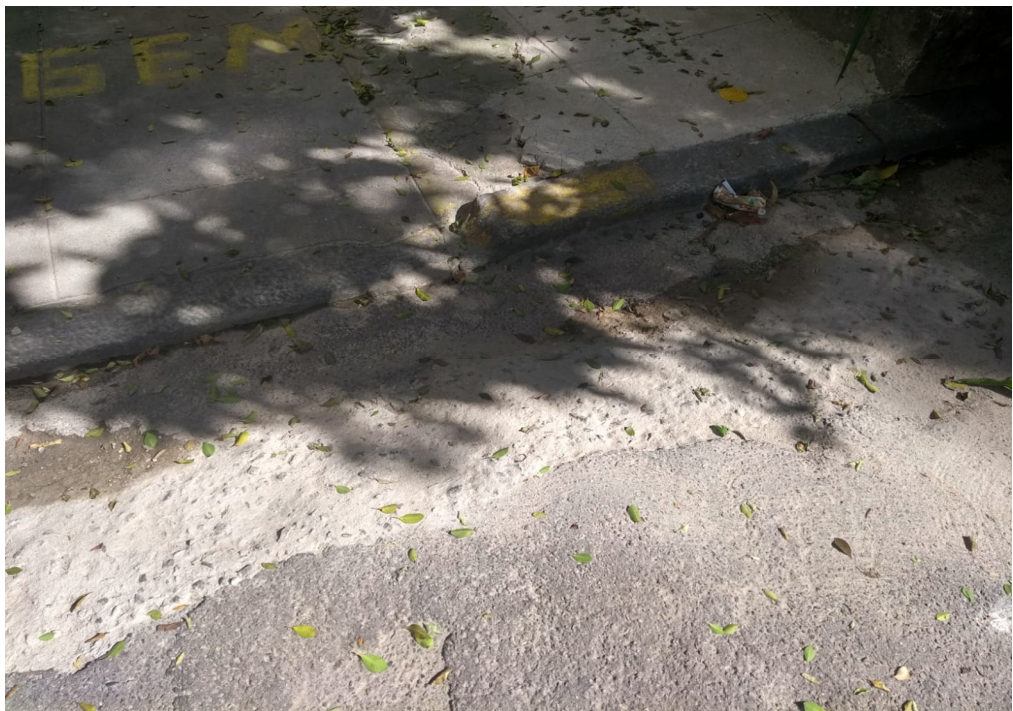
Foto 2: Recomposição provisória na via sem sinalização, em frente ao imóvel nº 105.

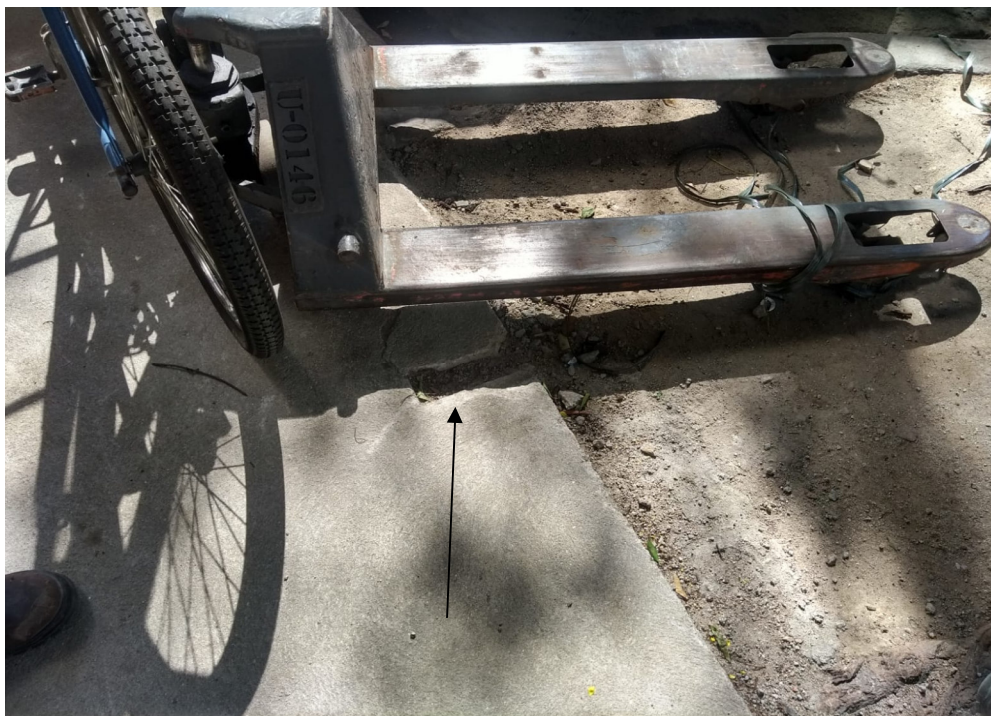
Foram identificados defeitos nas recomposições, no passeio, em frente aos imóveis de número: 01 (fotos 3 e 4), 46 (foto 5), 52 (foto 6), 64 (foto 13), 90 (foto 7), 108 (foto 14), 123 (foto 8), 133 (foto 12) 172 (foto 9), 185 (foto 10), 217 (foto 15) e 226 (foto 11). Com destaque para a recomposição em frente ao imóvel 52, onde o marco plano não estava firme no piso e para a recomposição em frente ao imóvel 172, onde tinha uma fenda profunda.

Foto 3: Buraco na recomposição, em frente ao imóvel nº 01.

Foto 17: Conserto do buraco na recomposição, em frente ao imóvel nº 01.

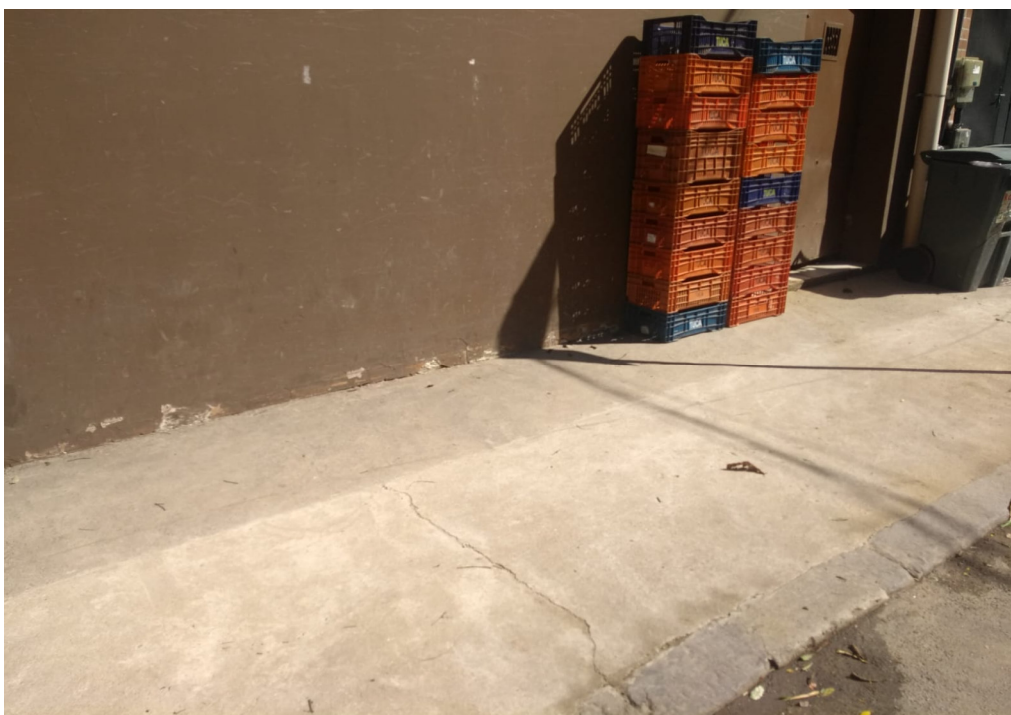
Foto 4: Fenda na recomposição, em frente ao imóvel nº 01.

Foto 18: Conserto da fenda na recomposição, em frente ao imóvel nº 01.

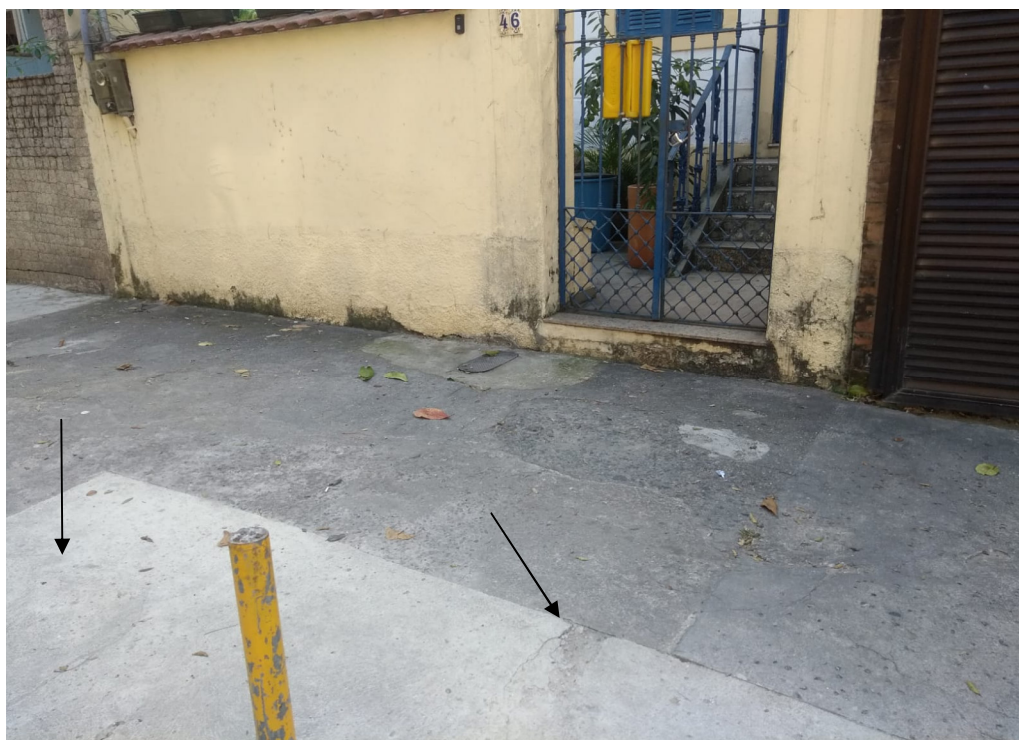
Foto 5: Afundamento na recomposição, em frente ao imóvel nº 46.

Foto 19: Conserto do afundamento na recomposição, em frente ao imóvel nº 46.

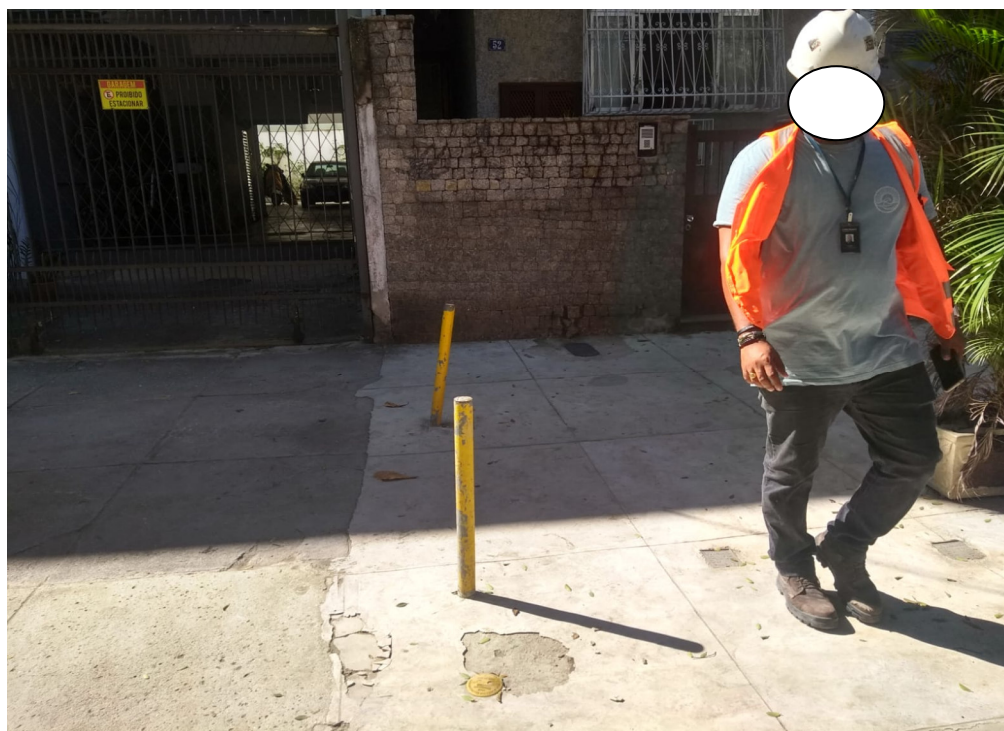
Foto 6: Recomposição rachando e marco plano se movendo, em frente ao imóvel nº 52.

Foto 20: Conserto da recomposição rachando e marco plano se movendo, em frente ao imóvel nº 52.

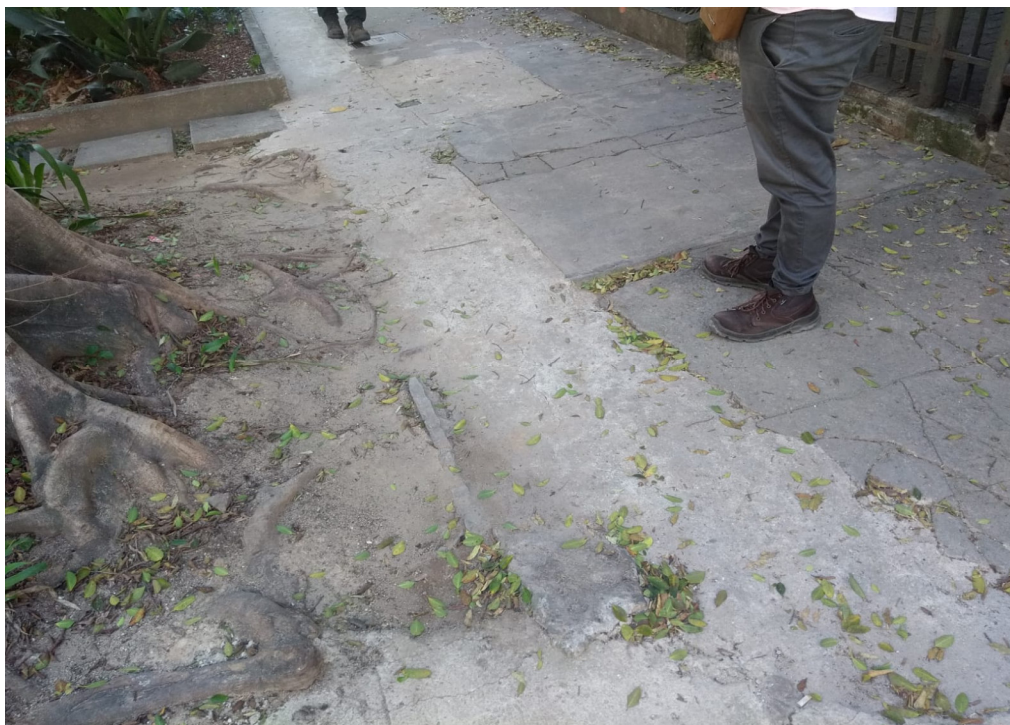
Foto 7: Buraco na imenda da recomposição com o piso original, em frente ao imóvel nº 90.

Foto 21: Conserto do buraco na imenda da recomposição com o piso original, em frente ao imóvel nº 90.

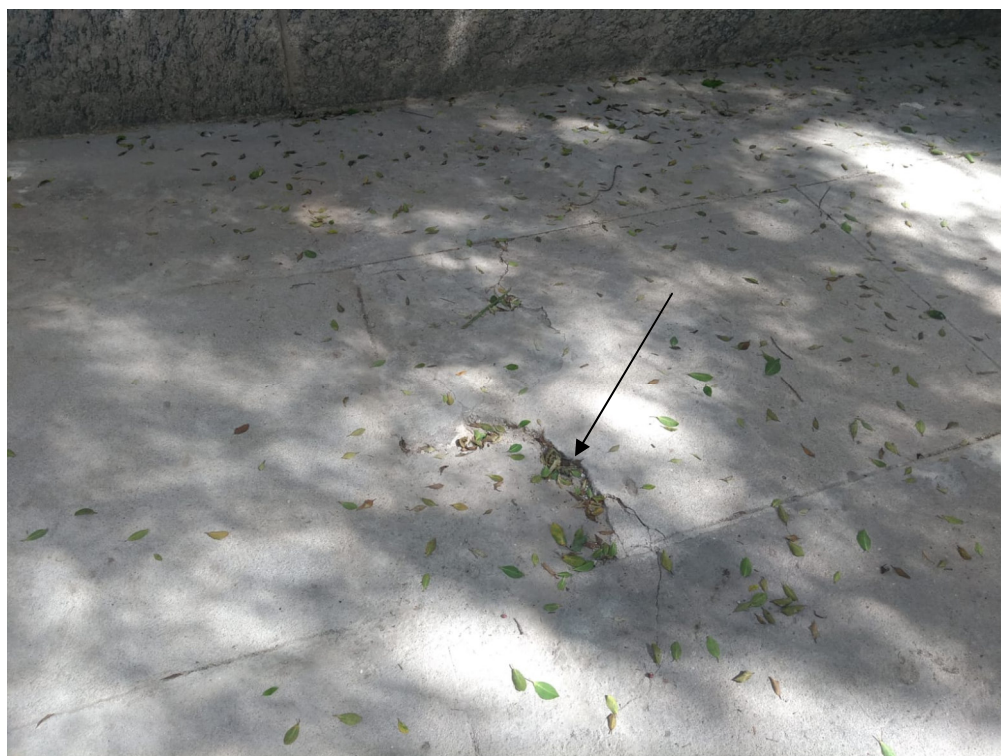
Foto 8: Buraco na recomposição, em frente ao imóvel nº 123.

Foto 22: Conserto do buraco na recomposição, em frente ao imóvel nº 123.

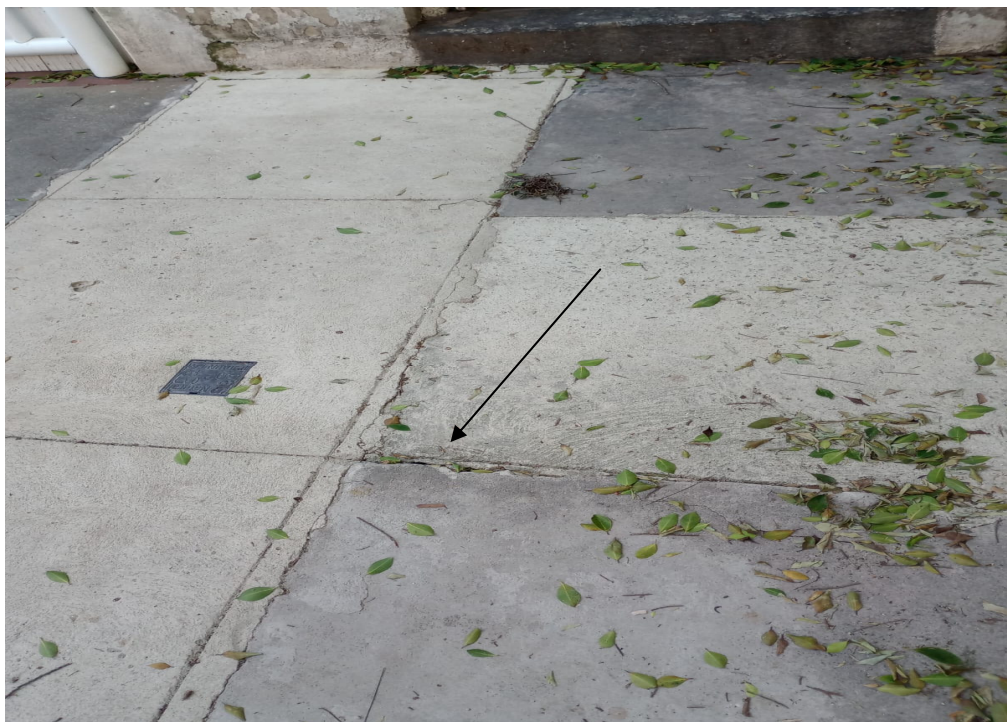
Foto 9: Buraco na imenda da recomposição com o piso original, em frente ao imóvel nº 172.

Foto 23: Conserto do buraco na imenda da recomposição com o piso original, em frente ao imóvel nº 172.

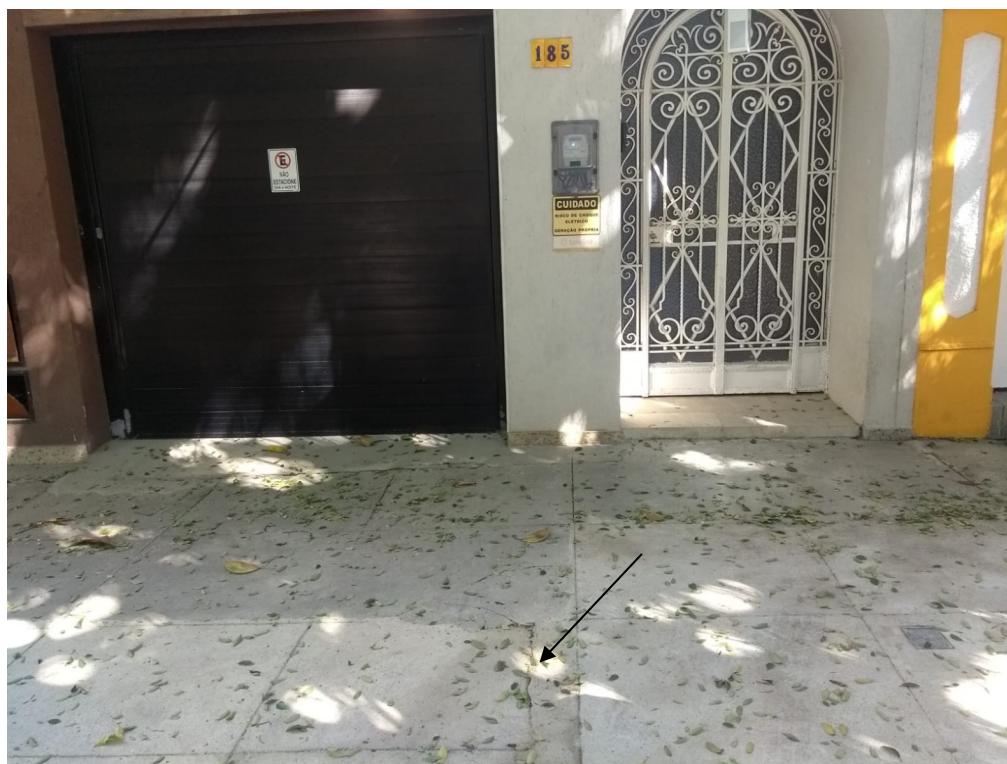
Foto 10: Fenda na recomposição, em frente ao imóvel nº 185.

Foto 24: Conserto da fenda na recomposição, em frente ao imóvel nº 185.

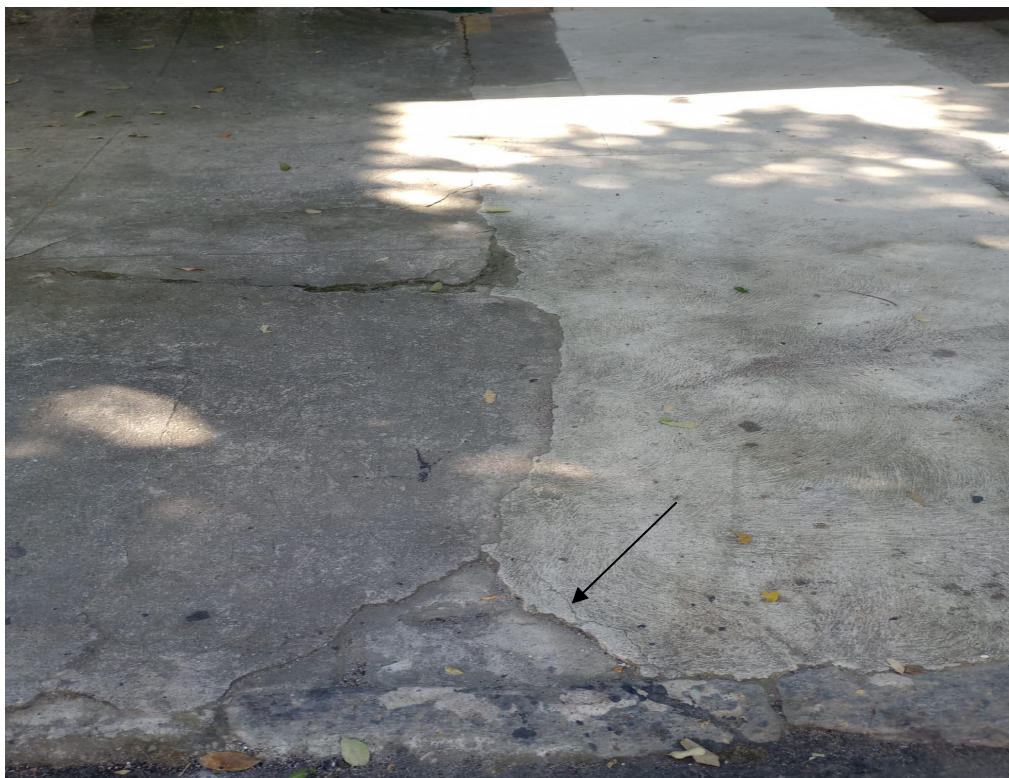
Foto 11: Buraco na imenda da recomposição com o piso original, em frente ao imóvel nº 226.

Foto 25: Conserto do buraco na imenda da recomposição com o piso original, em frente ao imóvel nº 226.

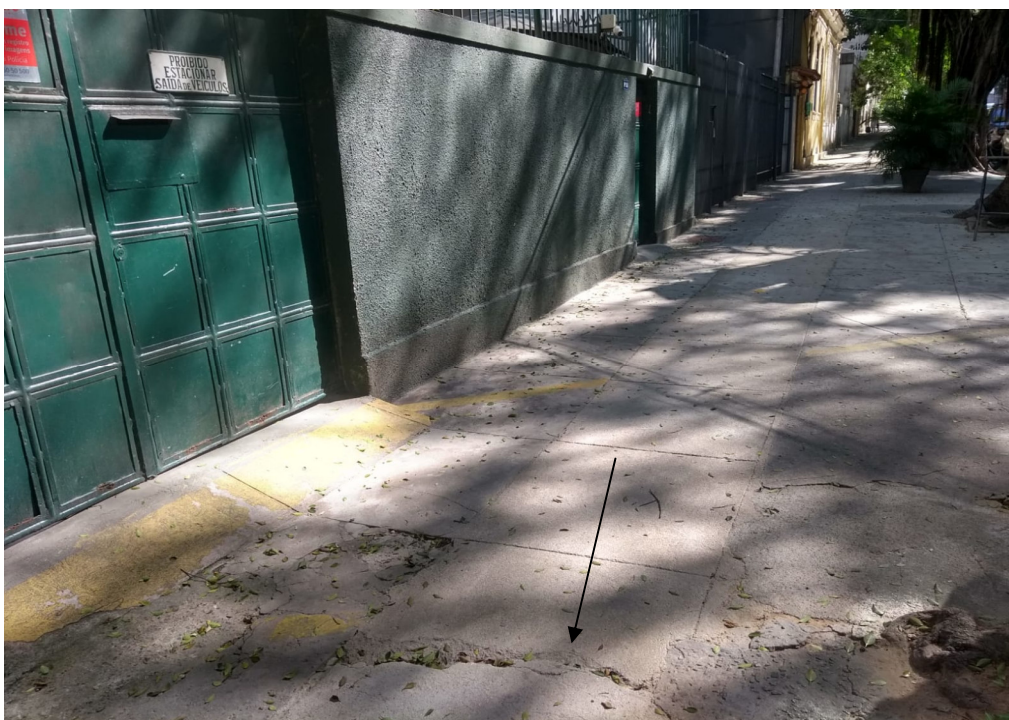
Foto 12: Fenda na recomposição, em frente ao imóvel nº 133.

Foto 26: Conserto da fenda na recomposição, em frente ao imóvel nº 133.

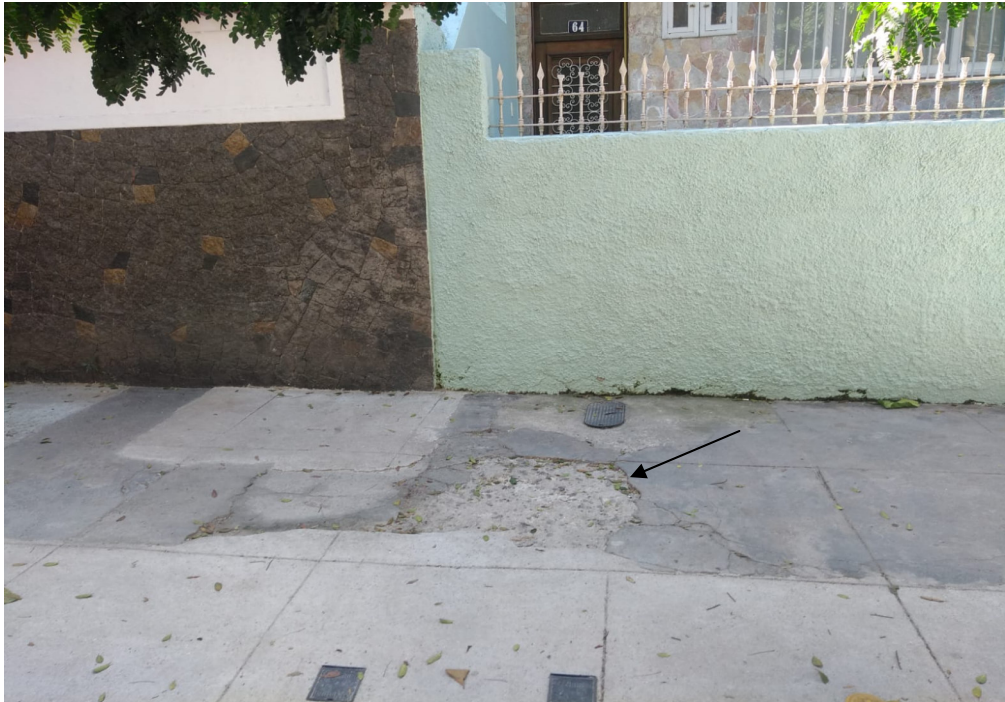
Foto 13: Piso original junto à obra danificada, em frente ao imóvel nº 64.

Foto 27: Conserto do piso original junto à obra danificada, em frente ao imóvel nº 64.

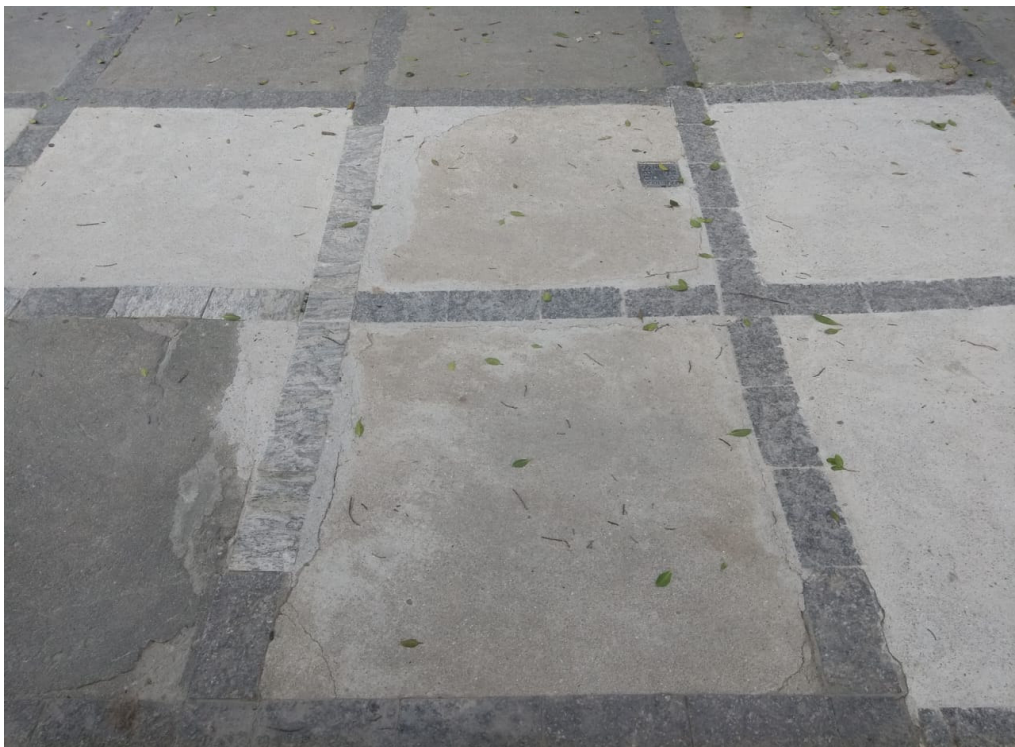
Foto 14: Afundamento na recomposição, em frente ao imóvel nº 108.

Foto 28: Conserto do afundamento na recomposição, em frente ao imóvel nº 108.

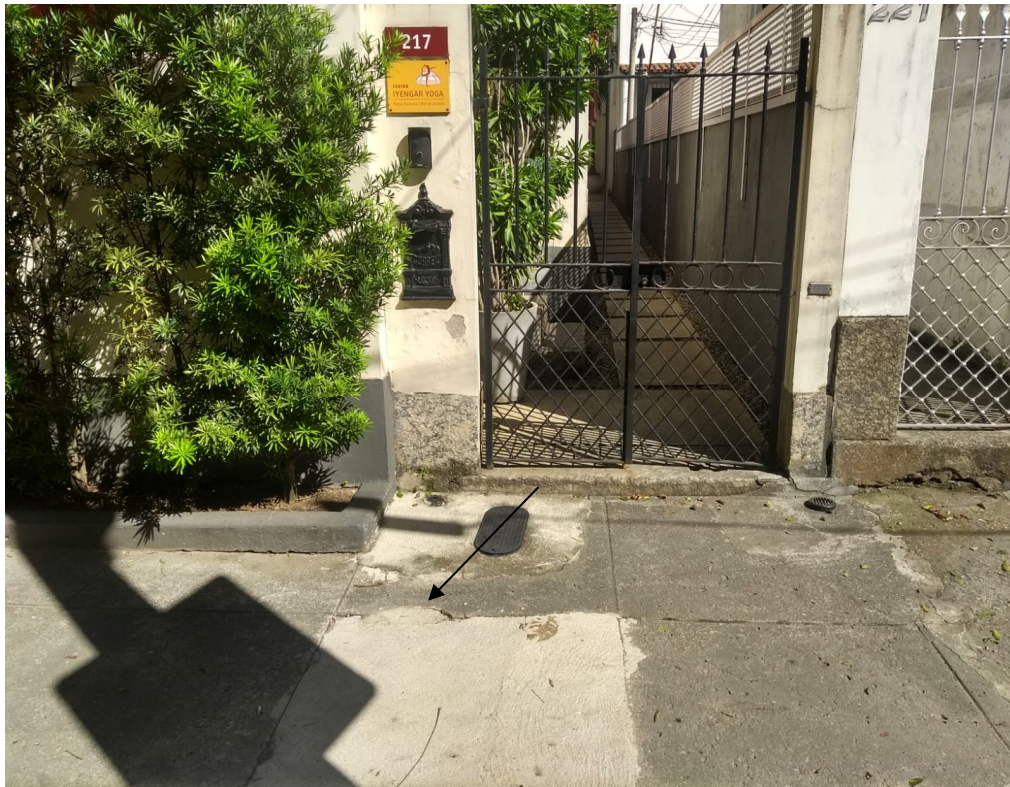
Foto 15: Fenda na recomposição, em frente ao imóvel nº 217.

Foto 29: Conserto da fenda na recomposição, em frente ao imóvel nº 217.

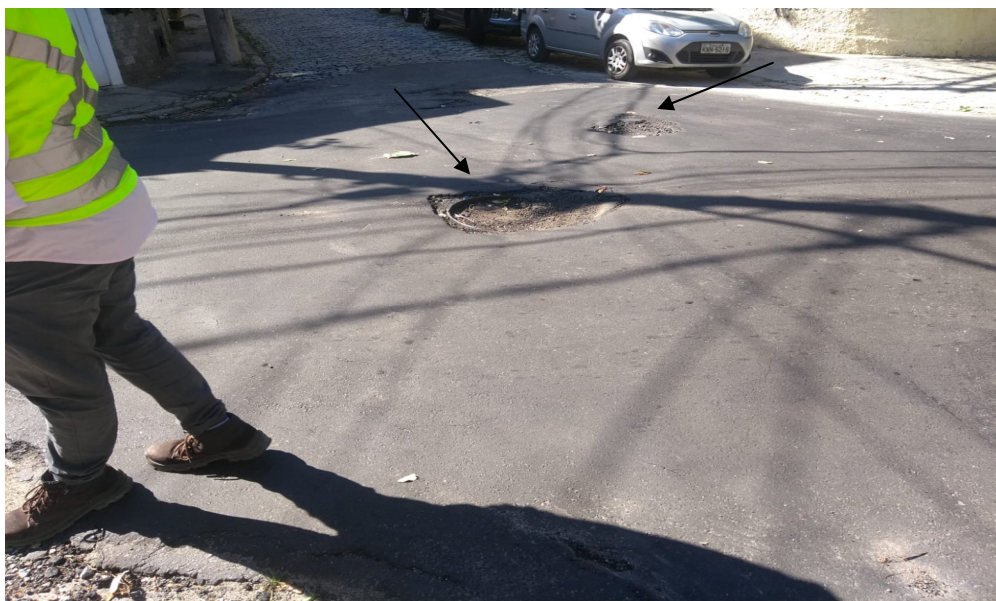
Conforme relato do gestor de obras, os buracos presentes na recomposição feita na esquina da Rua Maria Eugênia com a Rua Vitorio da Costa (foto 30) são ocasionados por um problema recorrente e sem causa aparente no local, sendo observado antes do início da obra. Para comprovar foi disponibilizado um relatório de vistoria (fotos 31 e 32), datado de 24/10/2023, relatando o problema. Além disso, um morador do imóvel nº 108 confirmou que o local sempre apresentou problemas com buracos.

Foto 30: Buracos recorrentes na recomposição, na esquina da Rua Maria Eugênia com a Rua Vitório da Costa.

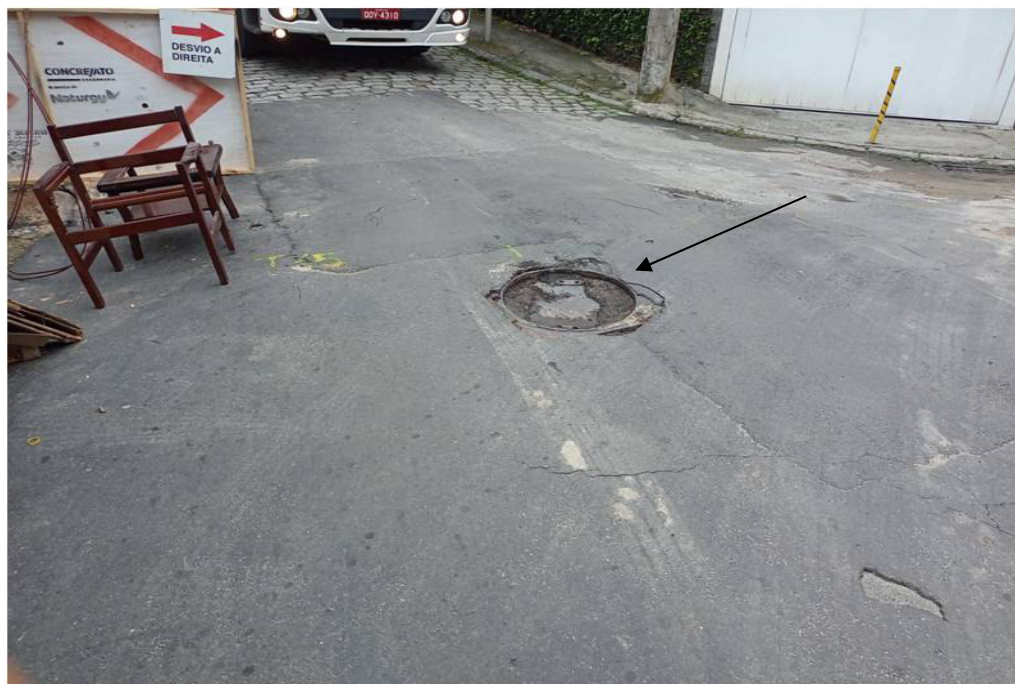
Foto 31: Buracos recorrentes na recomposição, na esquina da Rua Maria Eugênia, fotos do relatório.

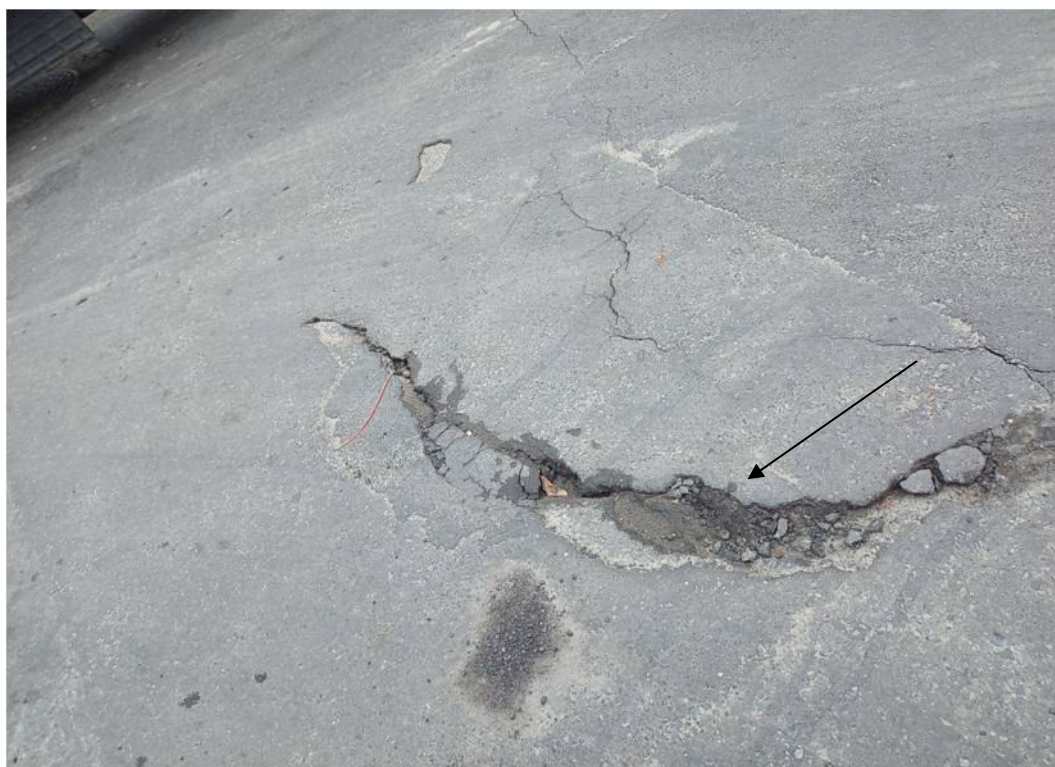
Foto 32: Buracos recorrentes na recomposição, na esquina da Rua Maria Eugênia, fotos do relatório.
