## RELATÓRIO DE FISCALIZAÇÃO

| <b>1 – Nº de Relatório (RF CAENE):</b><br>P-052/24 | <b>2 – Data da Fiscalização:</b><br>17/06/2024 | <b>3 – Concessionária Fiscalizada:</b><br>CEG |
| <b>4 – Endereço:</b> Av. Alencastro<br>Guimarães BR-101 – RJ-014, s/n Trecho 2 | <b>5 – Bairro(s):</b> Itacuruçá | <b>6 – Município/UF:</b> Mangaratiba/RJ |

| <b>Número do Projeto:</b><br>MN-000-53061/2023 | <b>Tipo de obra:</b> Expansão de rede | <b>Interna</b> | <b>Externa</b> | X |

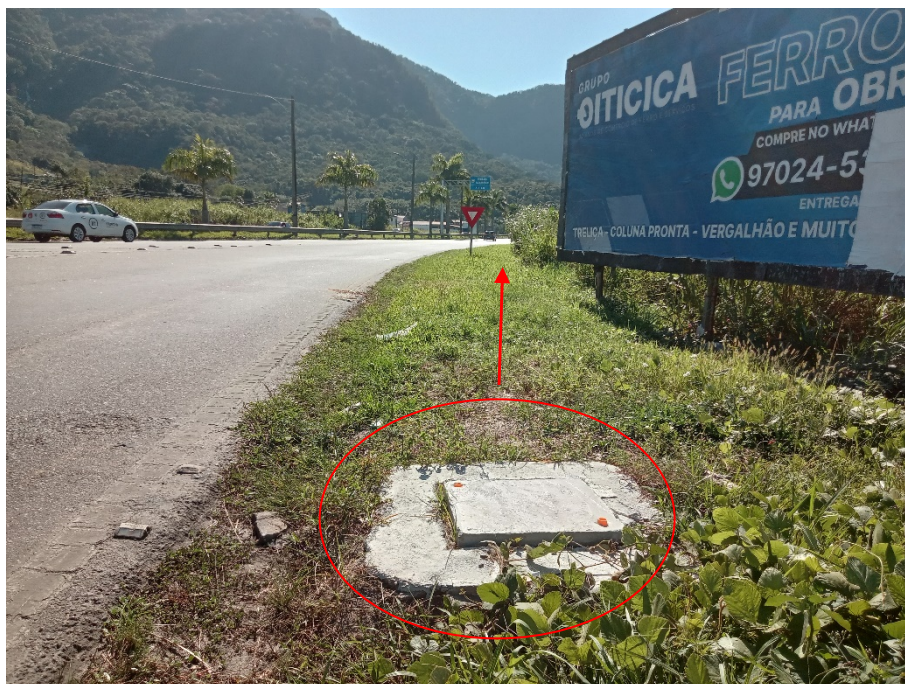
Trata-se de obra de expansão de rede com tubulação de polietileno em média pressão com diâmetro de 200 mm. O total projetado é de 5038 m, entretanto a extensão correspondente a esta vistoria faz referência ao trecho 2 que teve início na intersecção entre a RJ-014 e a BR-101 (foto 1) onde foi instalada uma caixa de válvula de rede e segue sentido a Itaguaí até o início da Avenida Alencastro, com uma extensão aproximada de 2600 m.

Foto 1: Caixa de válvula de rede (início do trecho 2).

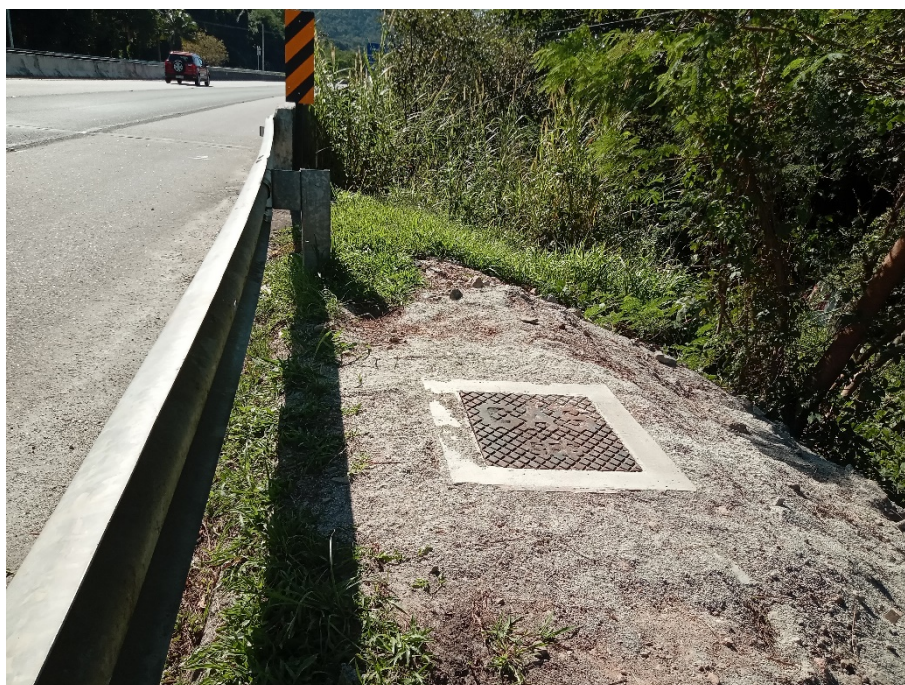
Foto 2: Caixa de válvula de rede a montante da ponte (travessia aérea ser realizada).

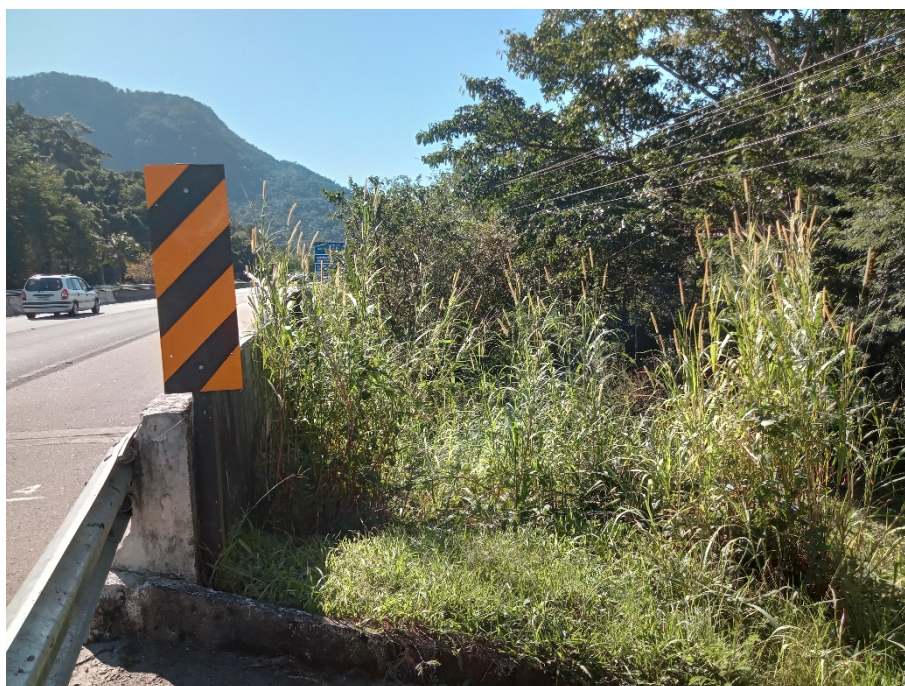
Na ponte sobre o Rio Itinguçu (foto 3), será realizada uma travessia aérea de tubulação de aço com DN 8", dependendo apenas da preparação do material a ser utilizado.

Foto 3: Ponte onde será realizada travessia aérea de tubulação de aço DN 8".

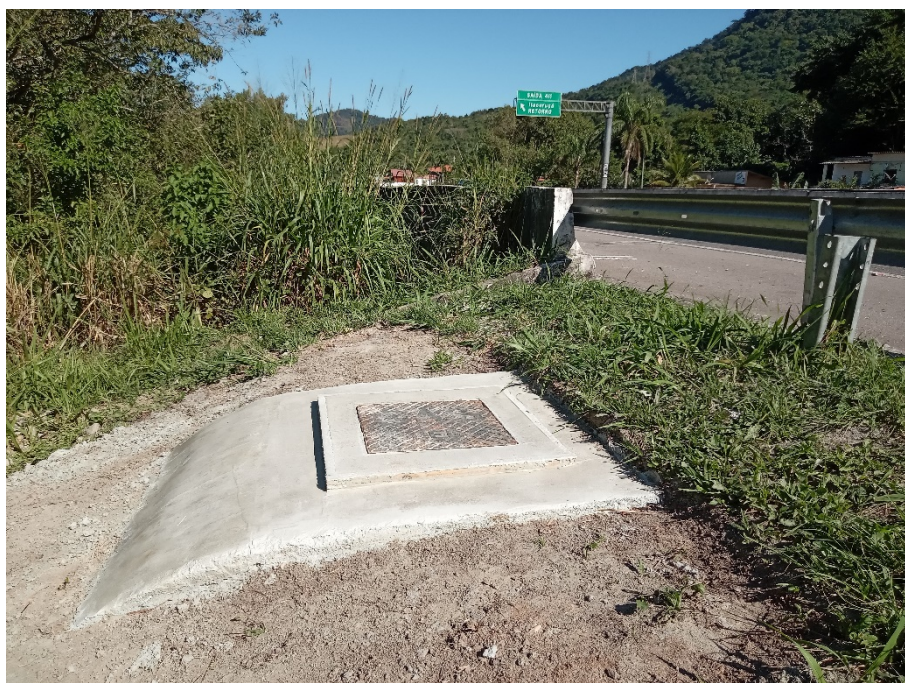
Foto 4: Caixa de válvula a jusante da ponte sobre o Rio Itinguçu.

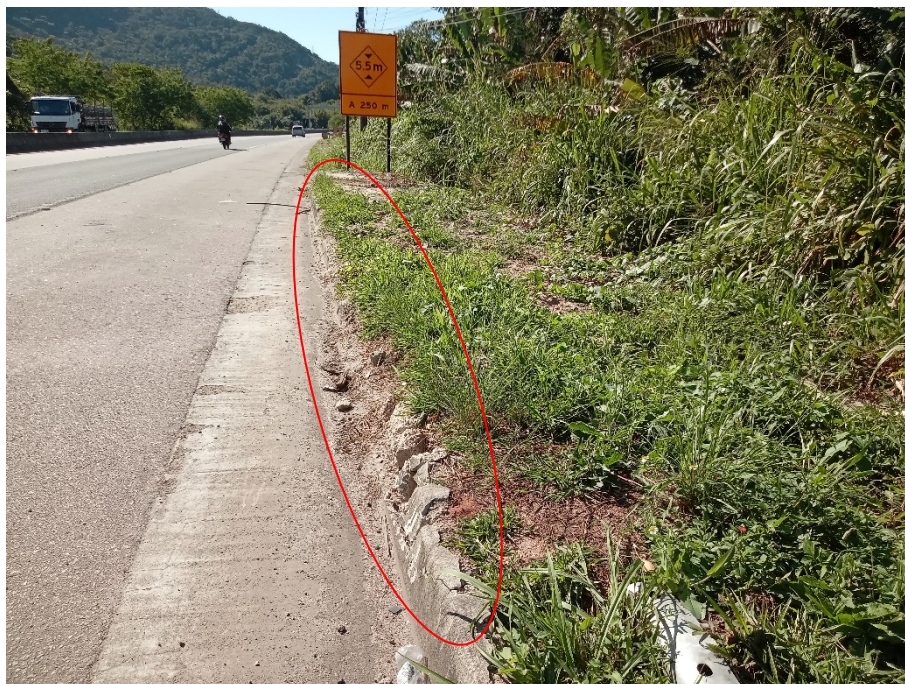
- Item 13. Não se aplica, pois não havia operação com equipamentos com emissão de ruídos;
- Item 17. Não se aplica, pois o material fica armazenado no galpão da prestadora de serviços e de acordo com a necessidade o traslado é feito por meio de caminhão.
- Item 14. Meio fio danificado (foto 5 e 6);
- Item 21. A equipe de funcionários da prestadora de serviços chegou ao local no momento em que estava ocorrendo a vistoria e o DDS ainda não havia sido realizado. Foi solicitado ao gestor a adequação da questão.

Foto 5: Meio fio danificado por máquina no processo de escavação.

Adequação dos itens apontados conforme consta no campo de observações.

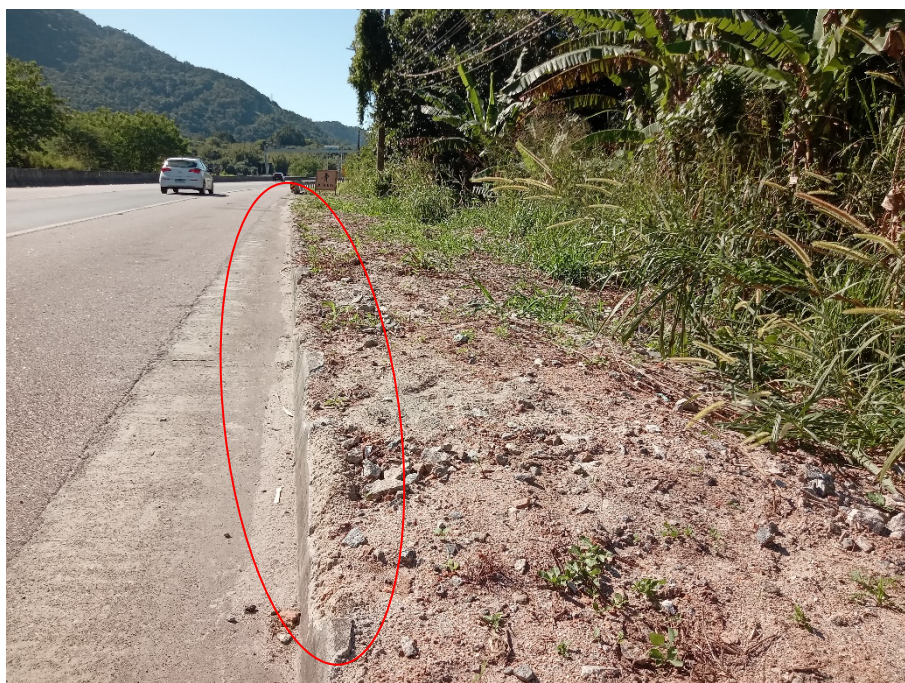
Foto 6: Meio fio danificado por máquina no processo de escavação de vala.

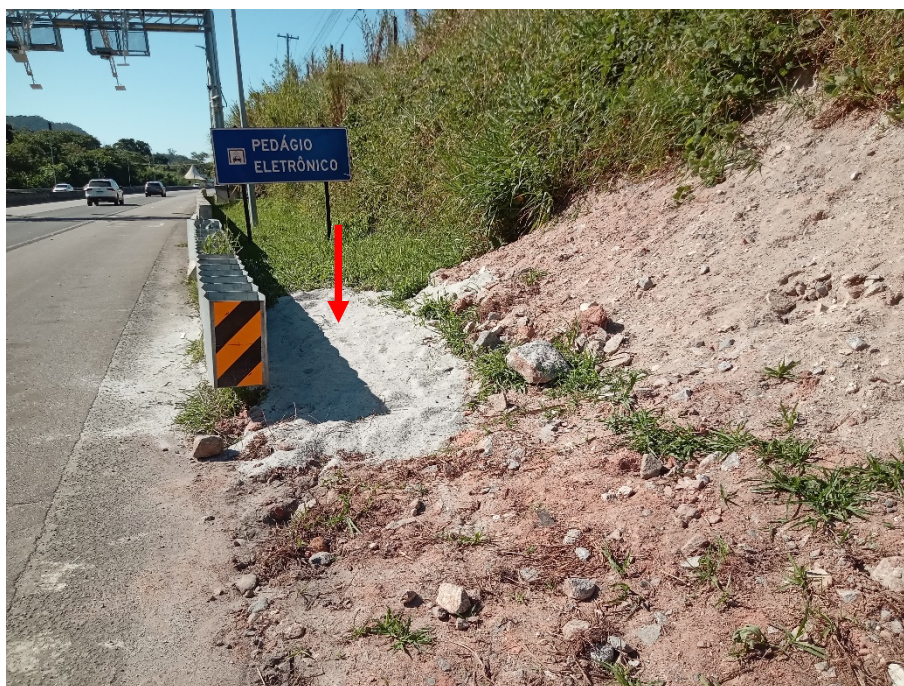
Há uma ponta de rede parada a jusante e a montante do pedágio eletrônico (foto 7 e 8) devido interferência encontrada, impossibilitando a perfuração dirigida. Aguardando, portanto, autorização da CCR para realização de desvio no assentamento da rede de gás, devendo passar pela pista de acostamento.

Foto 7: Ponta de rede parada devido interferência encontrada a montante do pedágio eletrônico.

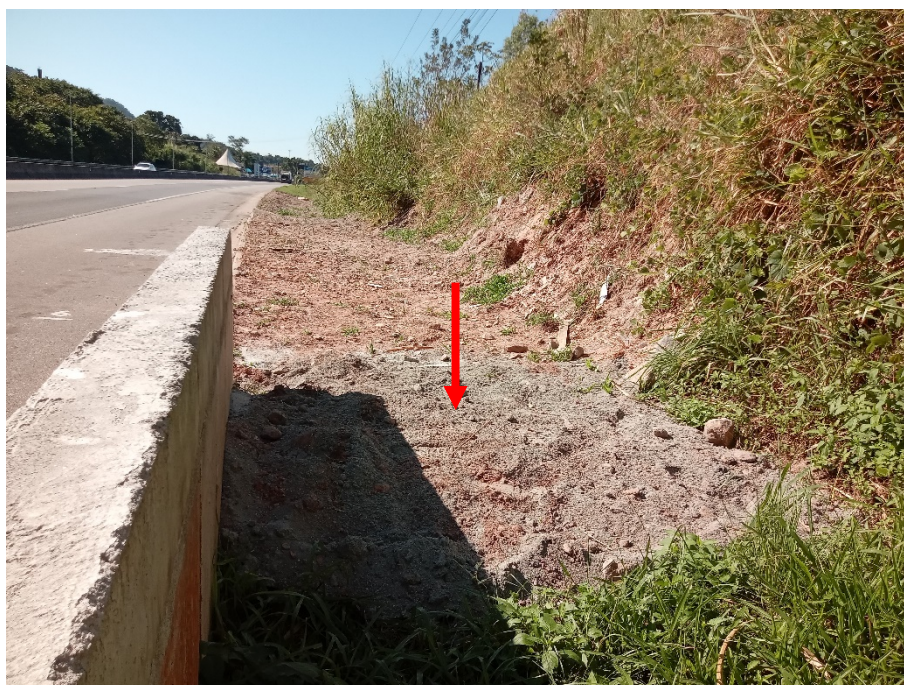
Foto 8: Ponto onde continua o assentamento de rede a montante do pedágio eletrônico.

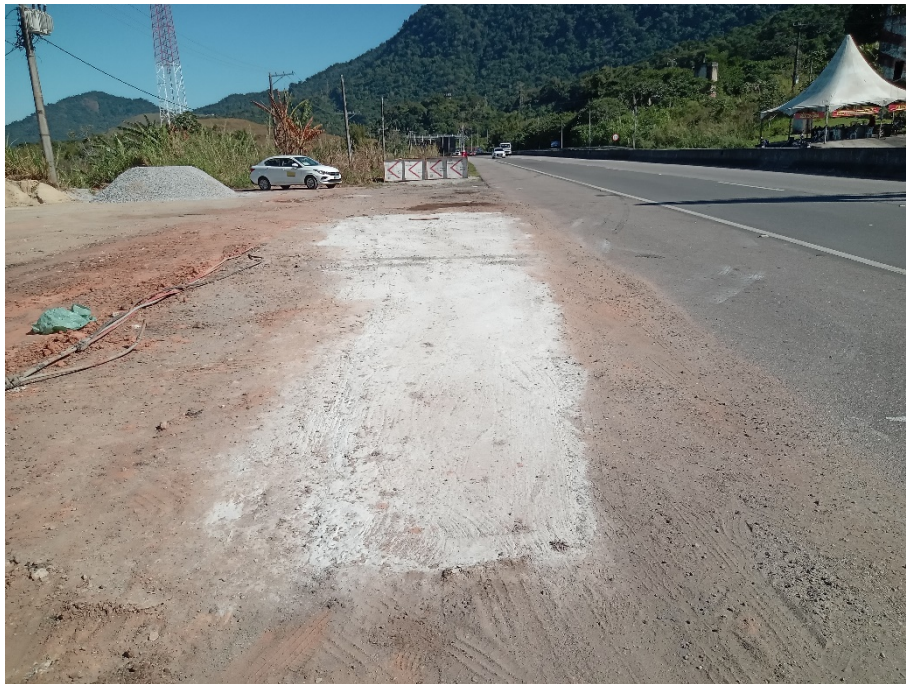
Foto 9: Recomposição em trecho onde houve abertura para passagem de tubulação.

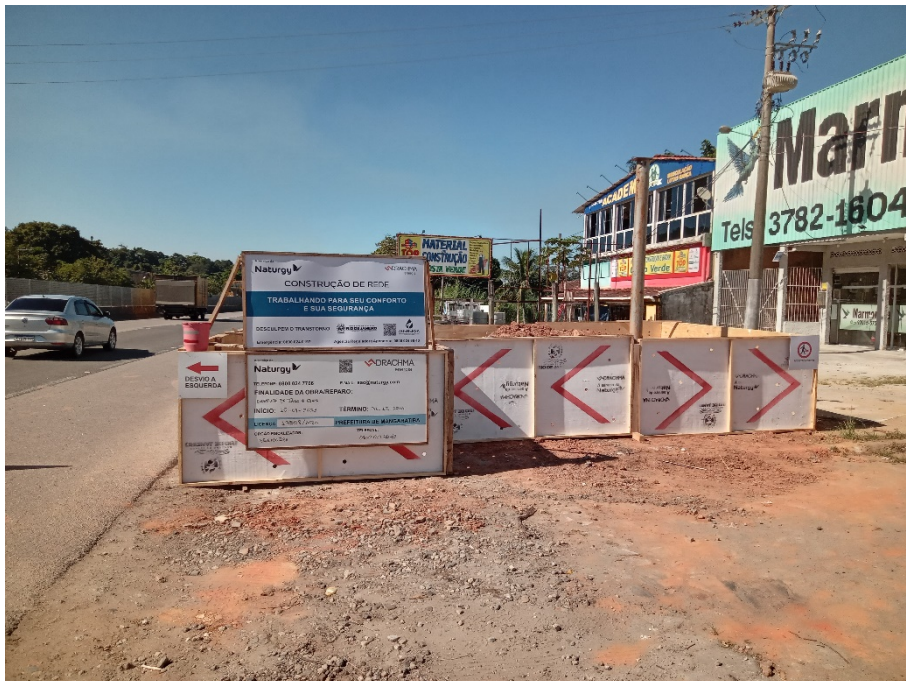
Foto 10: Identificação da obra em área isolada com tapume sinalizado.

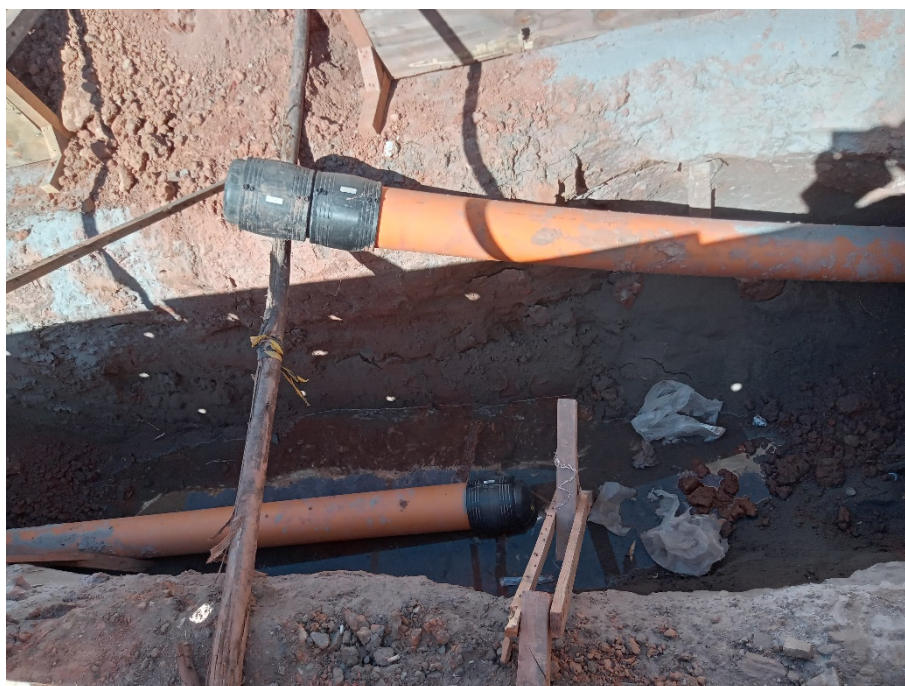
Foto 11: Pontas de rede a serem conectadas por eletrofusão.

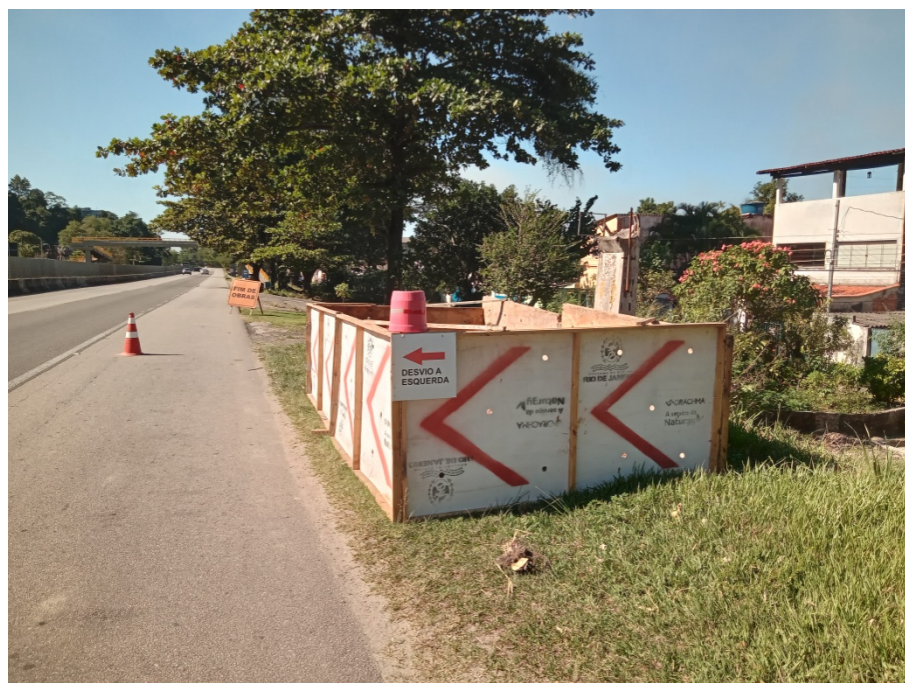
Foto 12: Isolamento de obra e sinalização.

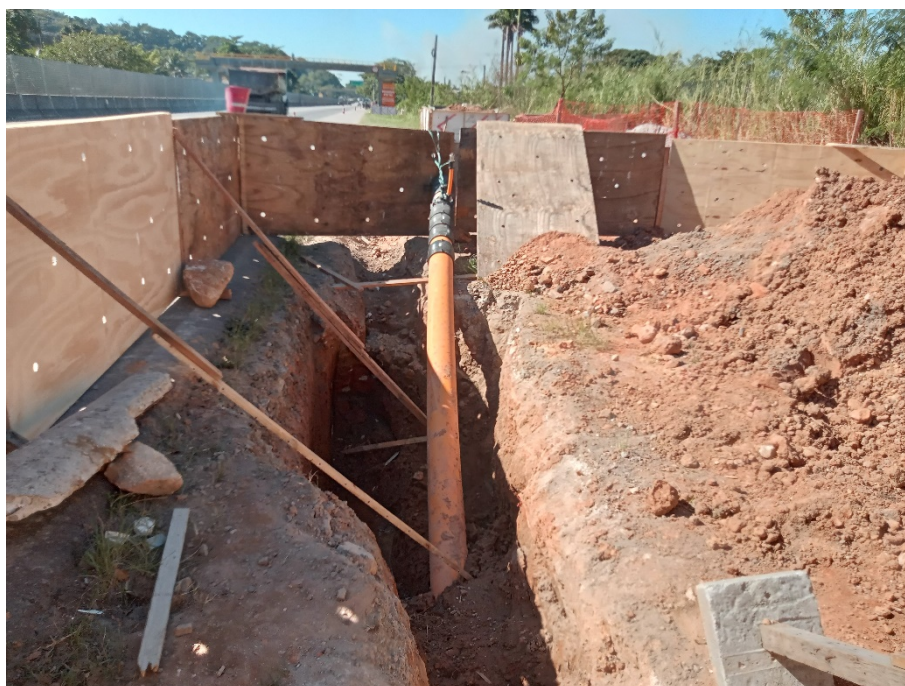
O trecho assentado se encontra pressurizado com ar comprimido e foi realizada a passagem de PIG (foto 13).

Foto 13: Tubulação que recebeu a passagem de PIG.

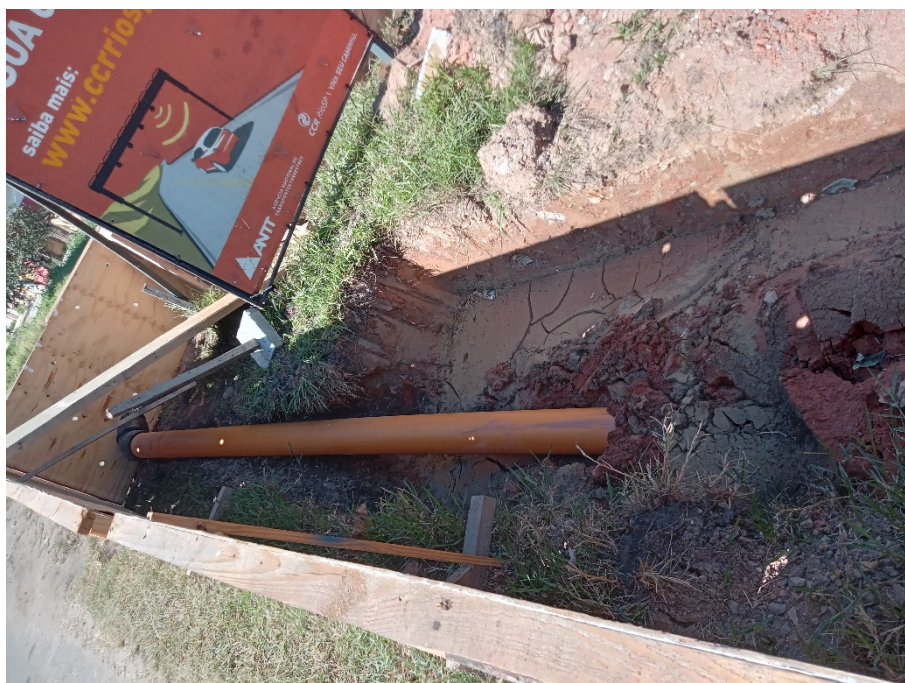
O último trecho assentado (foto 14) será removido, visto que no momento da puxada ocorreu um rompimento e não foi possível localizar a outra extremidade da rede.

Foto 14: Tubulação que será removida devido rompimento da cabeça puxada.

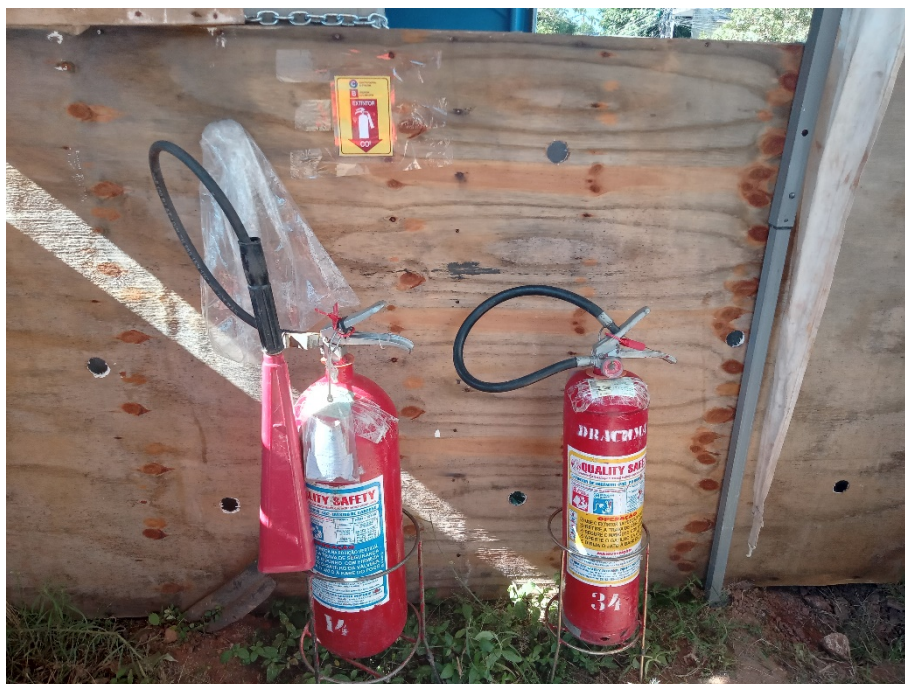
Foto 15: Extintores presentes no local de vivência.

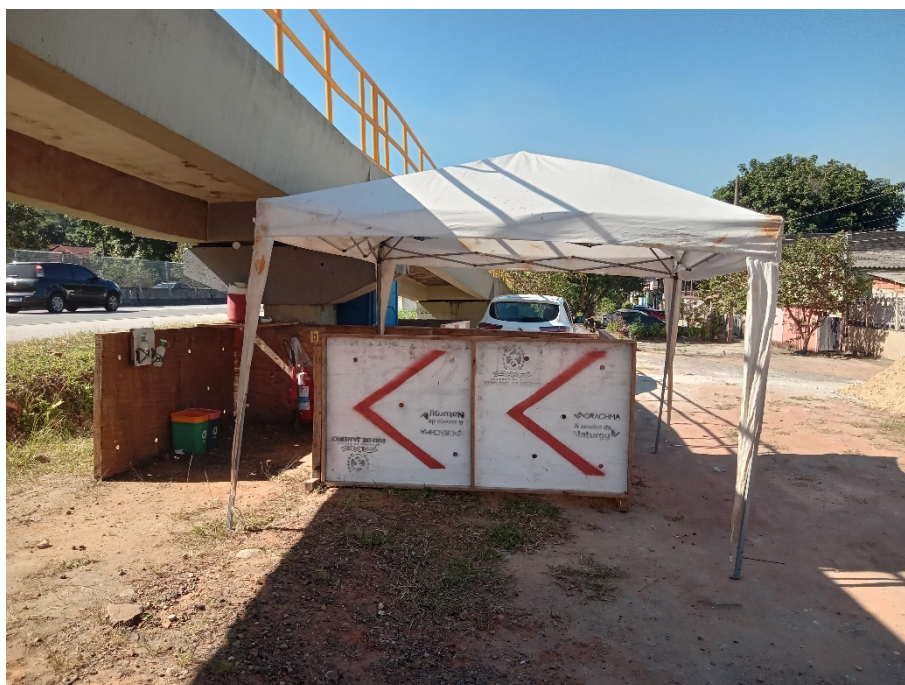
Foto 16: Local de vivência.
