## RELATÓRIO DE FISCALIZAÇÃO

| <b>1 – Nº de Relatório (RF CAENE):</b><br>P-055/24 | <b>2 – Data da Fiscalização:</b><br>20/06/2024 | <b>3 – Concessionária Fiscalizada:</b><br>CEG |
| <b>4 – Endereço:</b> Rua Aquidabã (entre a Rua Dona Claudina e a Rua Pedro de Carvalho) | <b>5 – Bairro(s):</b> Méier | <b>6 – Município/UF:</b> Rio de Janeiro/RJ |

| <b>Número do Projeto:</b> RJ-MEI-53140/2023 | | <b>Tipo de obra:</b> Expansão de rede | | <b>Interna</b> | <b>Externa</b> | X |

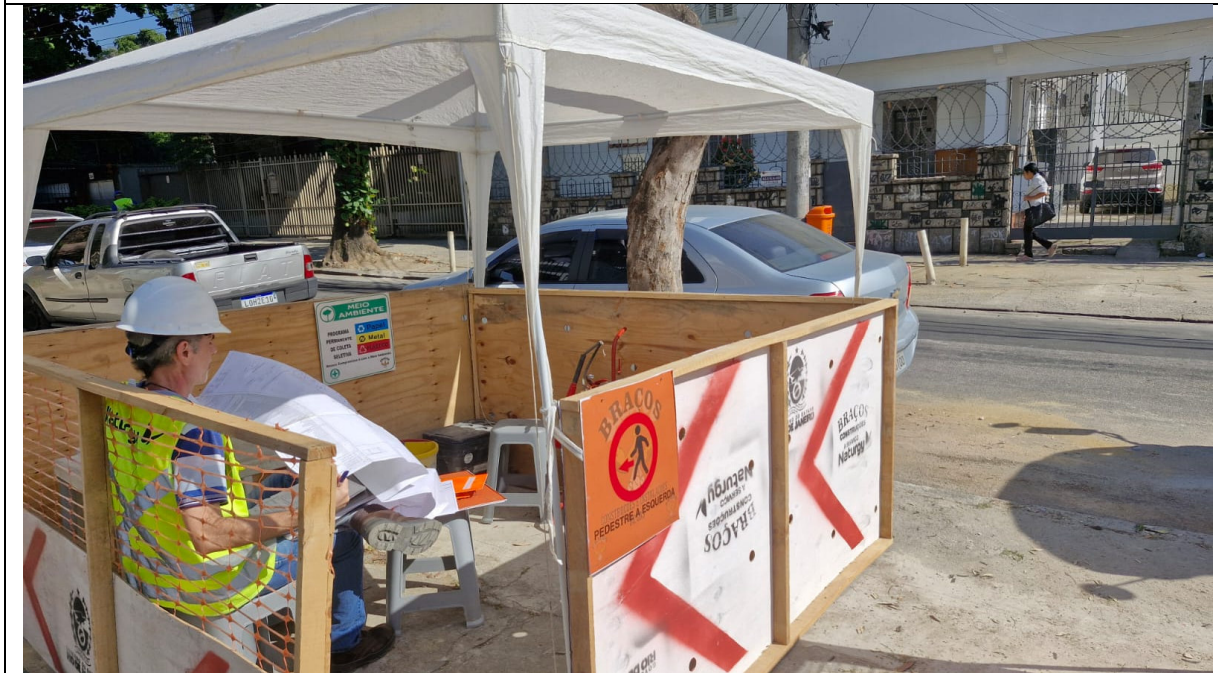
Foto 1: Área de convivência.

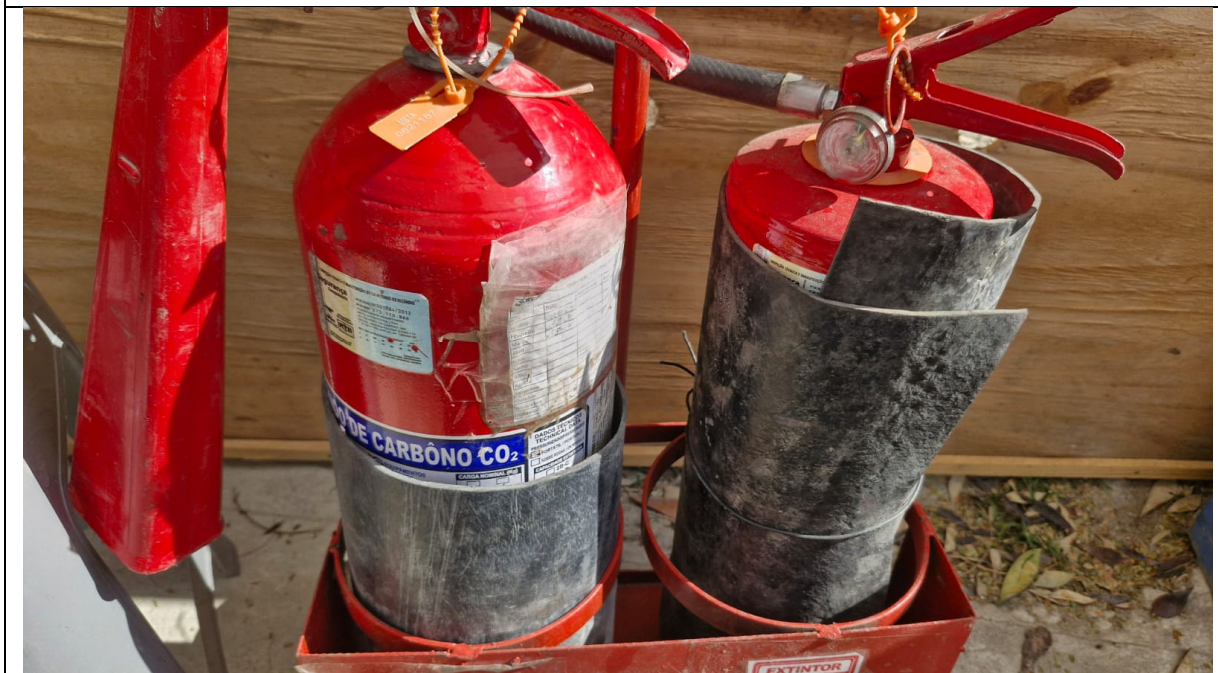
Foto 2: Extintores disponíveis e lacrados.

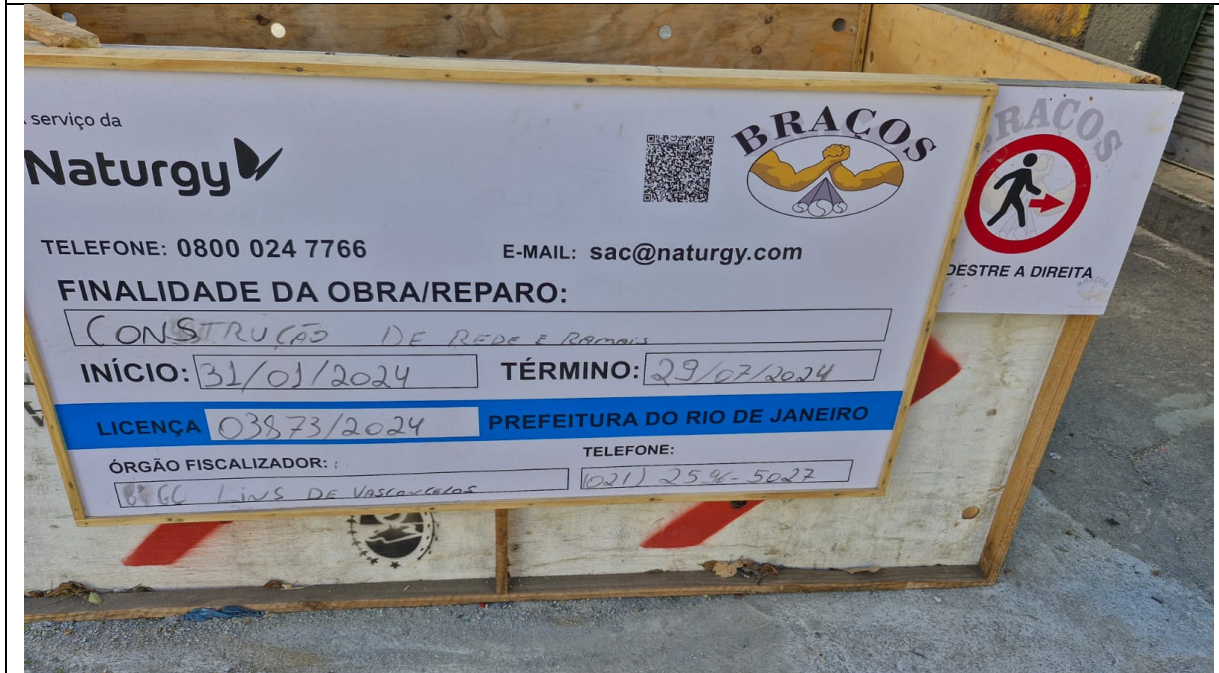
Foto 3: Identificação da obra, com sinalizações de desvio de pedestre.

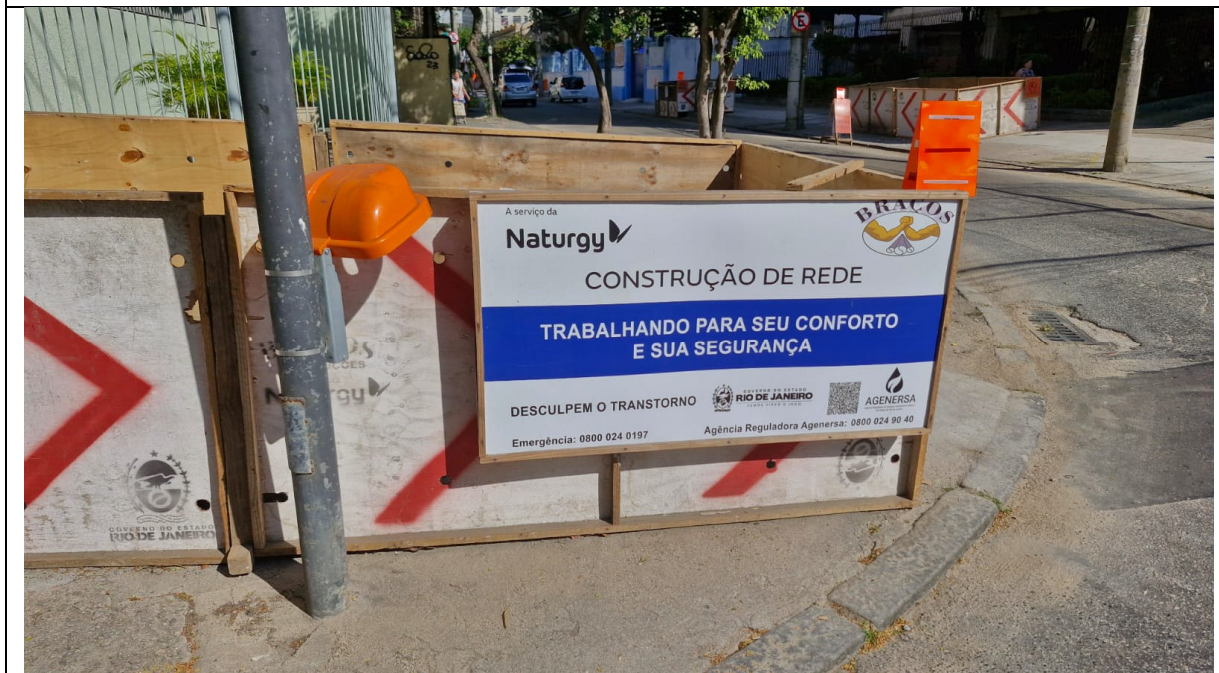
Foto 4: Aviso de obra, logo da Agenera e sinalização noturna.

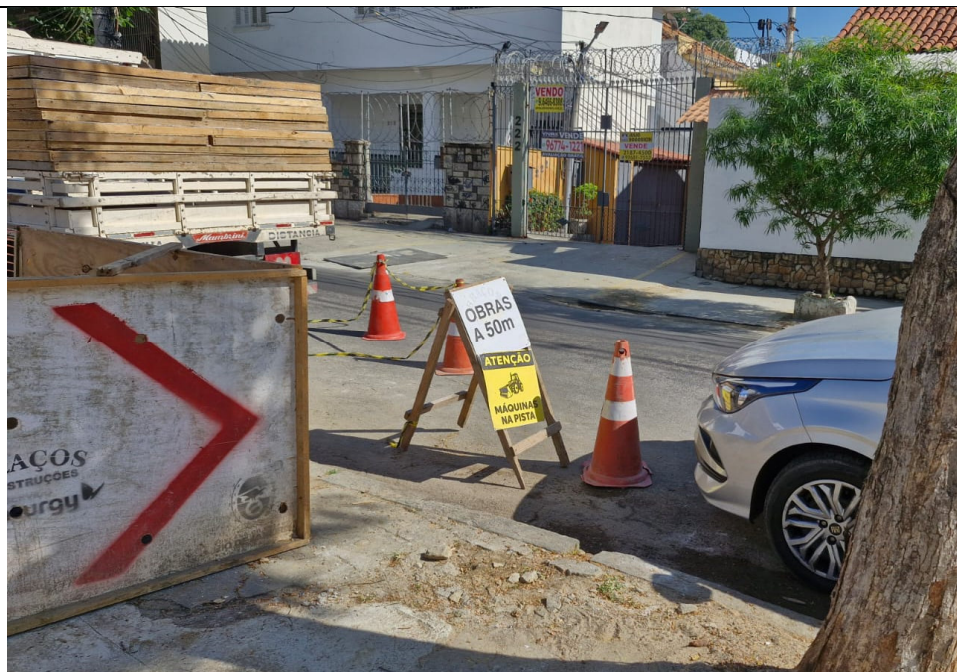
Foto 6: Sinalização, cones de isolamento, e área com descarte de material.

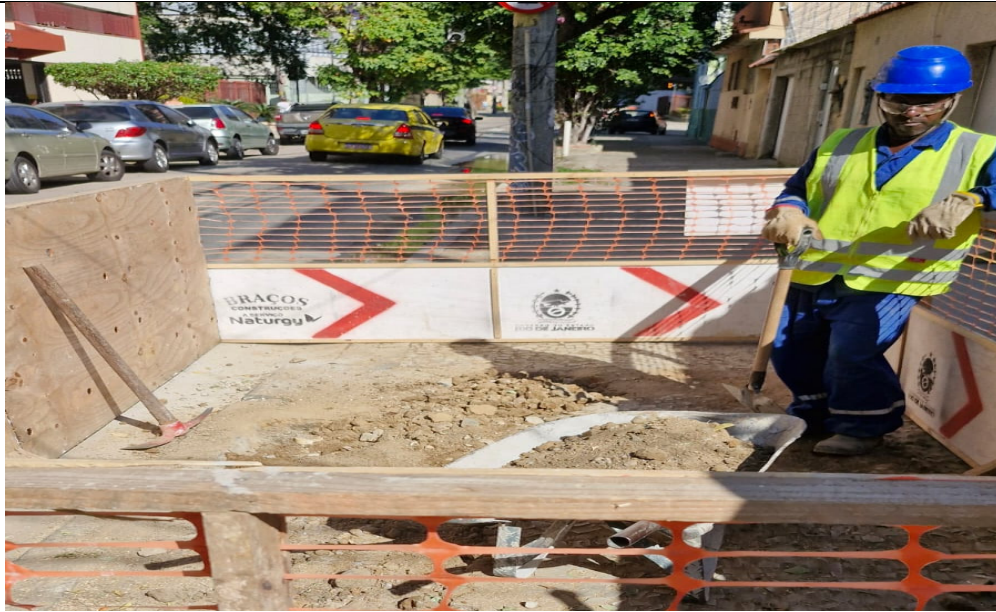
**Foto 7: Área com material armazenado, colaborador com EPI.**

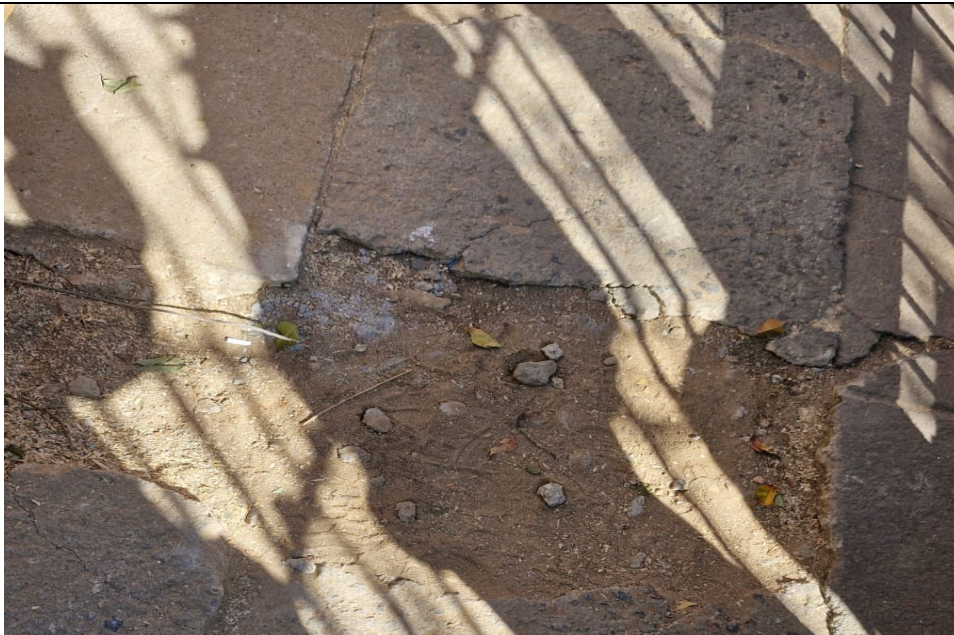
Em frente ao nº 408 se encontrou, conforme foto 8, um trecho de calçada contíguo à intervenção da obra que estava em desnível flagrante. Apesar de não ser uma falha causada pela intervenção da concessionária, recomendou-se o uso de soluções que permitissem o nivelamento do trecho, de modo a prevenir acidentes e acusações indevidas. A foto 9 comprova que ainda durante a fiscalização a concessionária agiu nesse sentido preventiva.

**Foto 8: Desnívelamento contíguo à intervenção, em frente ao nº 408.**

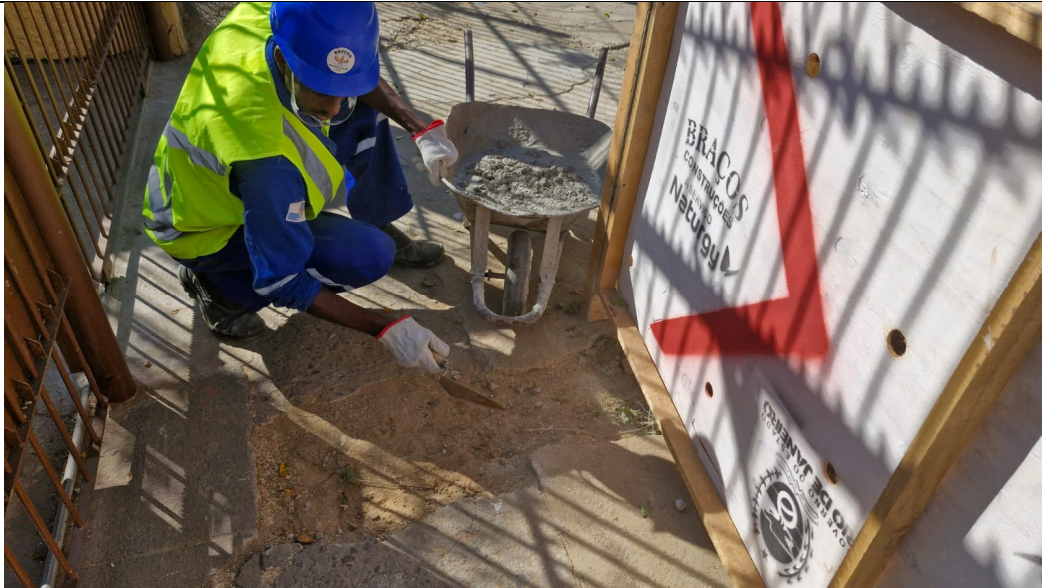
**Foto 9: Correção do desnivelamento.**

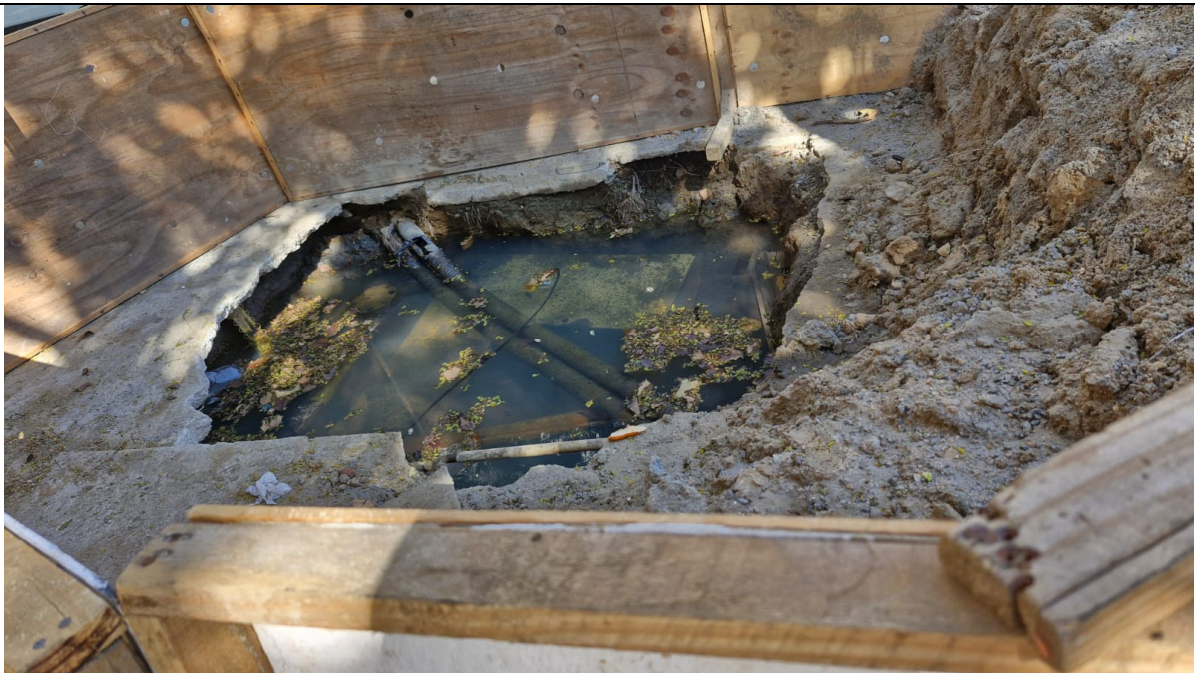
Destacou-se a presença de vazamentos de esgoto na Rua Aquidabã, especificamente nos trechos em frente ao nº 422 e na esquina com a Rua Vilena Tavares, conformes fotos 10 e 11. Como mencionado anteriormente no Relatório P-123/23, já havia suspeitas de problemas com infiltração de água e esgoto na Rua. A concessionária alegou não ter responsabilidade sobre os vazamentos, mas a existência do problema retarda a finalização da obra e gera situação de risco à saúde dos colaboradores e moradores da região. Foi apresentada lista com números de Protocolo de atendimento obtidos pela concessionária em reclamações oficiais para a concessionária de água e esgoto responsável: 3767232 e 3567873. A situação foi registrada e encaminhada para os responsáveis técnicos da CASAN para averiguação.

**Foto 10: Vazamento na rede se acumulando na intervenção da concessionária, na esquina com a Rua Vilena Tavares.**

Não há irregularidades, mas recomendou-se que a concessionária acione novamente a concessionária de água e esgoto para providências, e na eventualidade da não resolução, que contate esta agência dentro dos ritos necessários para que se investigue as causas do problema.

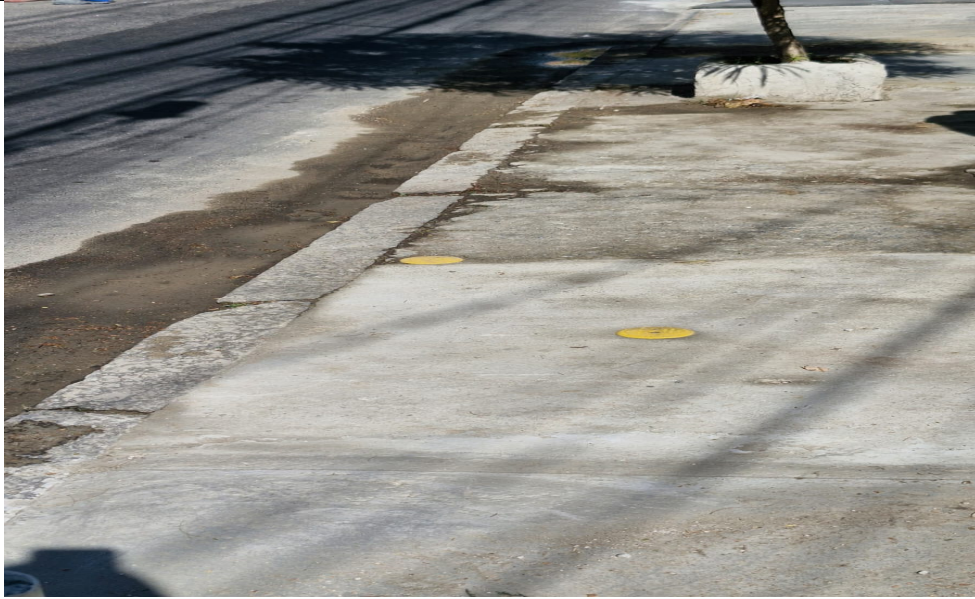
**Foto 11: Vazamento acumulando pela calçada e logradouro, em frente ao nº 422.**

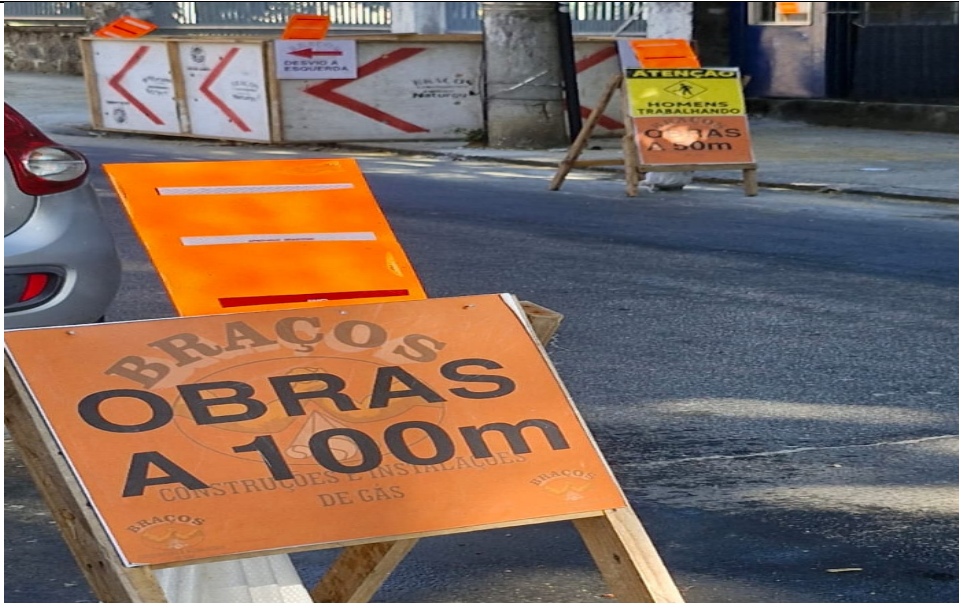
**Foto 12: Sinalização noturna e para desvio de trânsito.**
