## RELATÓRIO DE FISCALIZAÇÃO

| <b>1 – Nº de Relatório (RF CAENE):</b><br>P-058/24 | <b>2 – Data da Fiscalização:</b><br>21/06/2024 | <b>3 – Concessionária Fiscalizada:</b><br>CEG RIO |

**7 – Objetivo da Fiscalização:**  
Vistoria com objetivo de acompanhar o andamento das obras da Concessionária no Município.

| <b>Número do Projeto:</b> SP-000-53482/2023 | | <b>Tipo de obra:</b> Expansão de rede | | <b>Interna</b> | <b>Externa</b> | X |

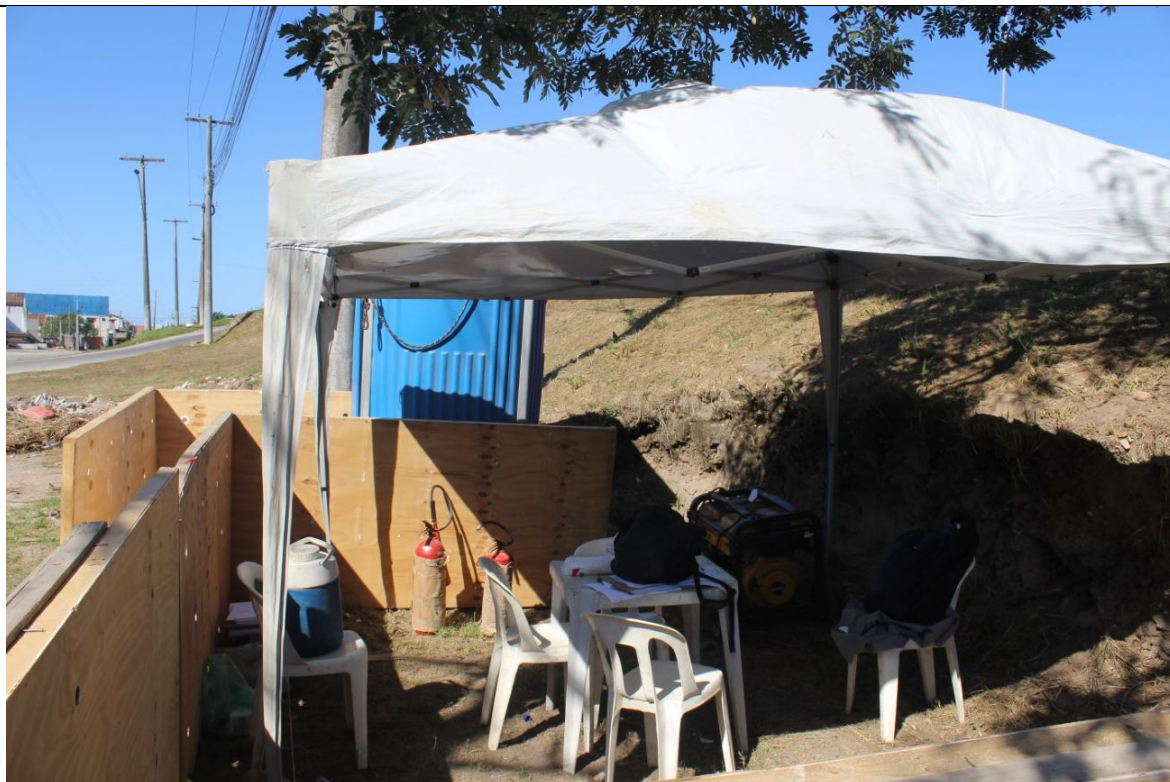
Foto 1: Local de vivência.

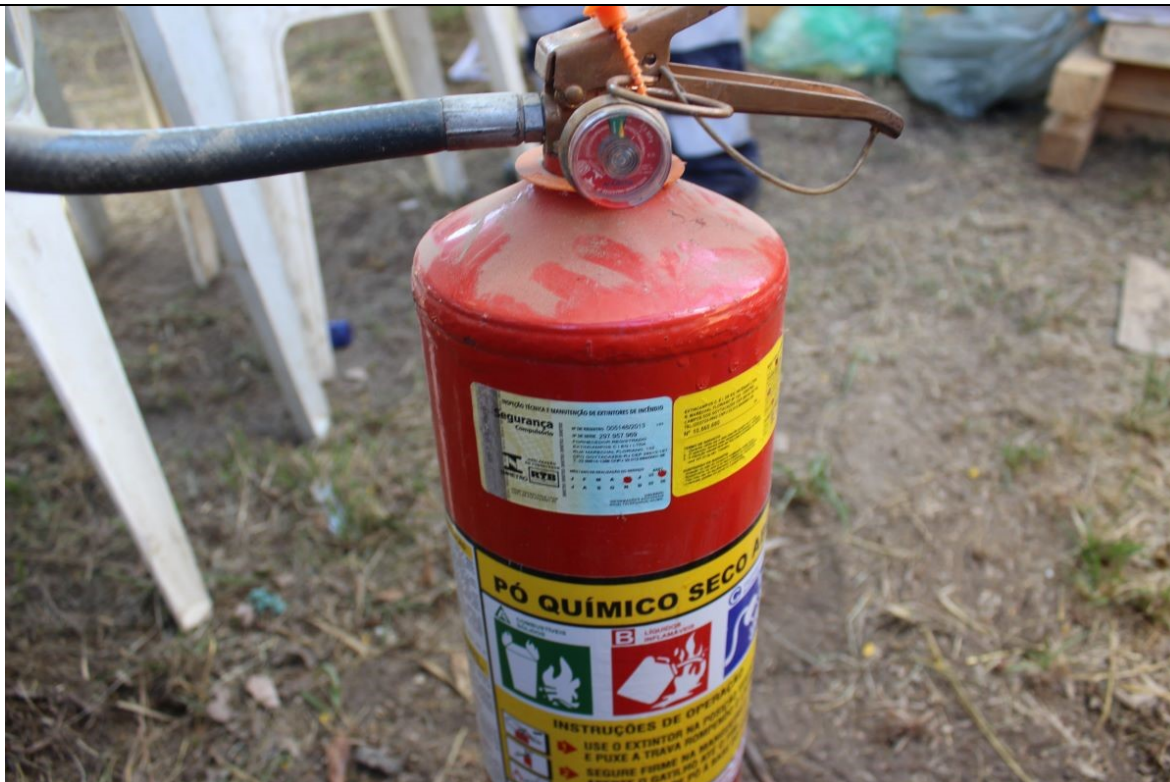
Foto 2: Extintores disponíveis e lacrados.

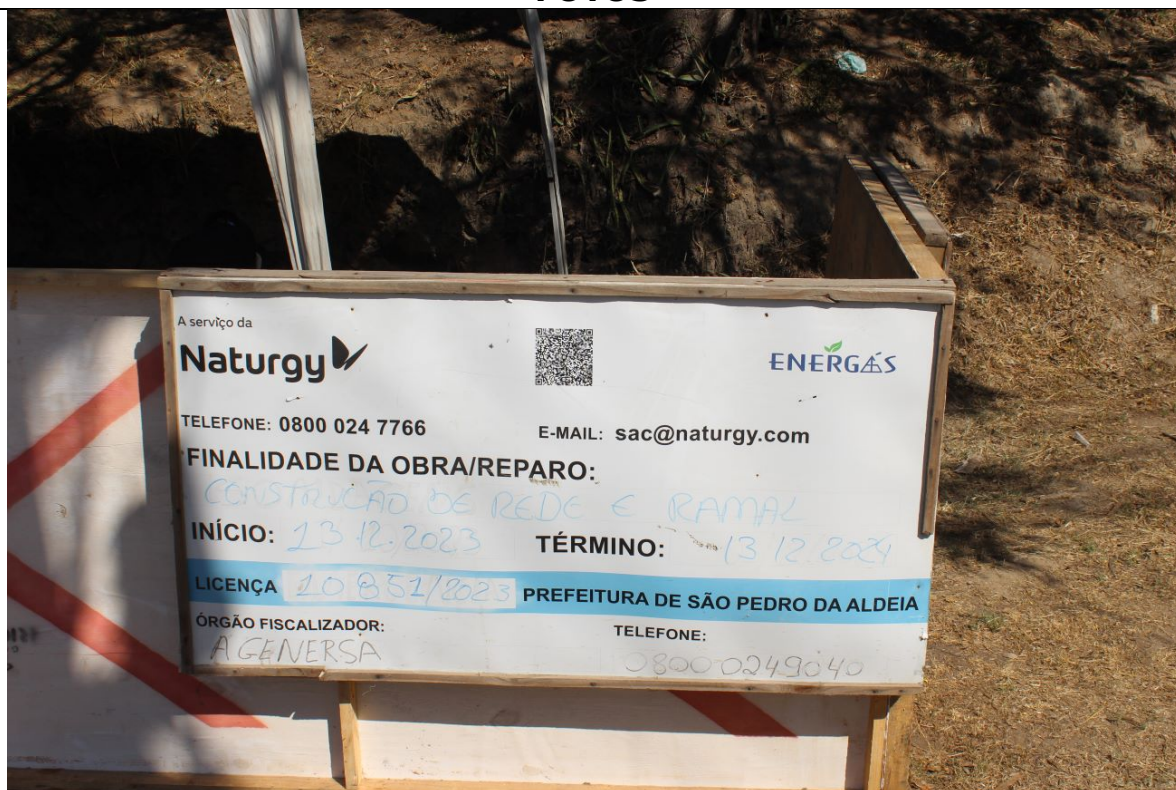
Foto 3: Identificação da obra.

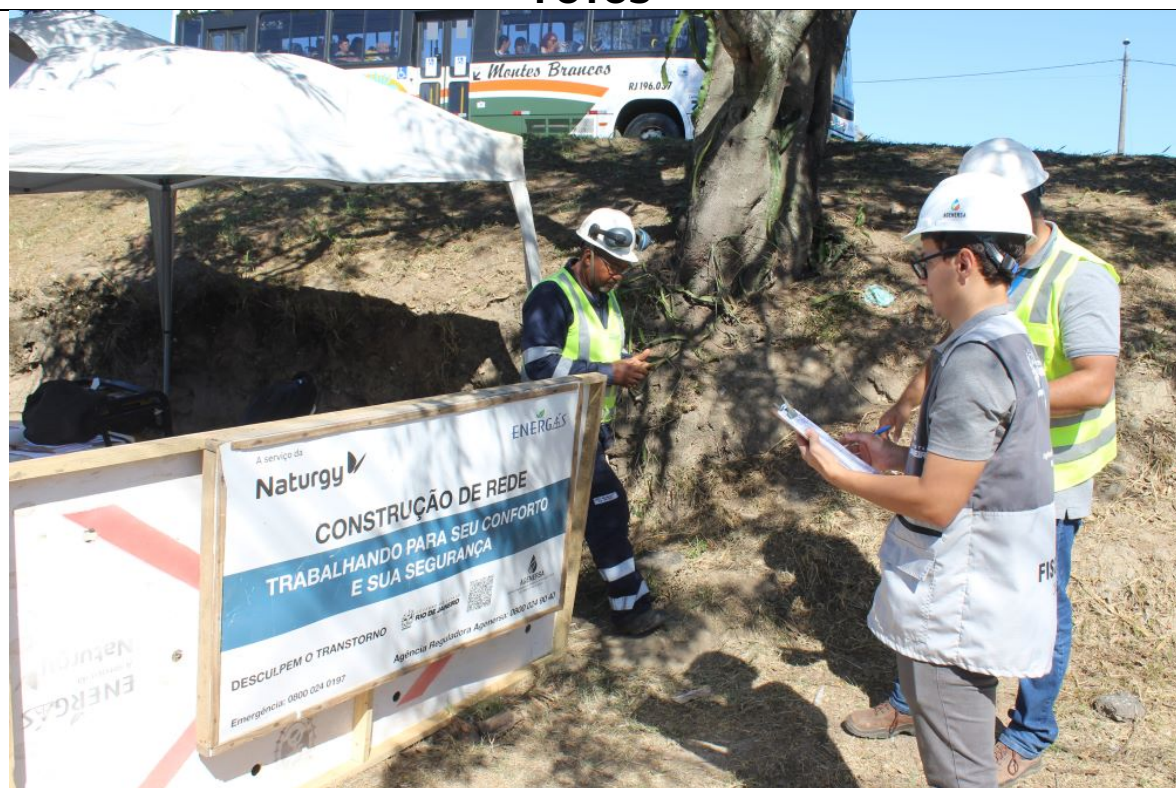
Foto 4: Aviso de obra, logo da Agerensa e fiscalização.

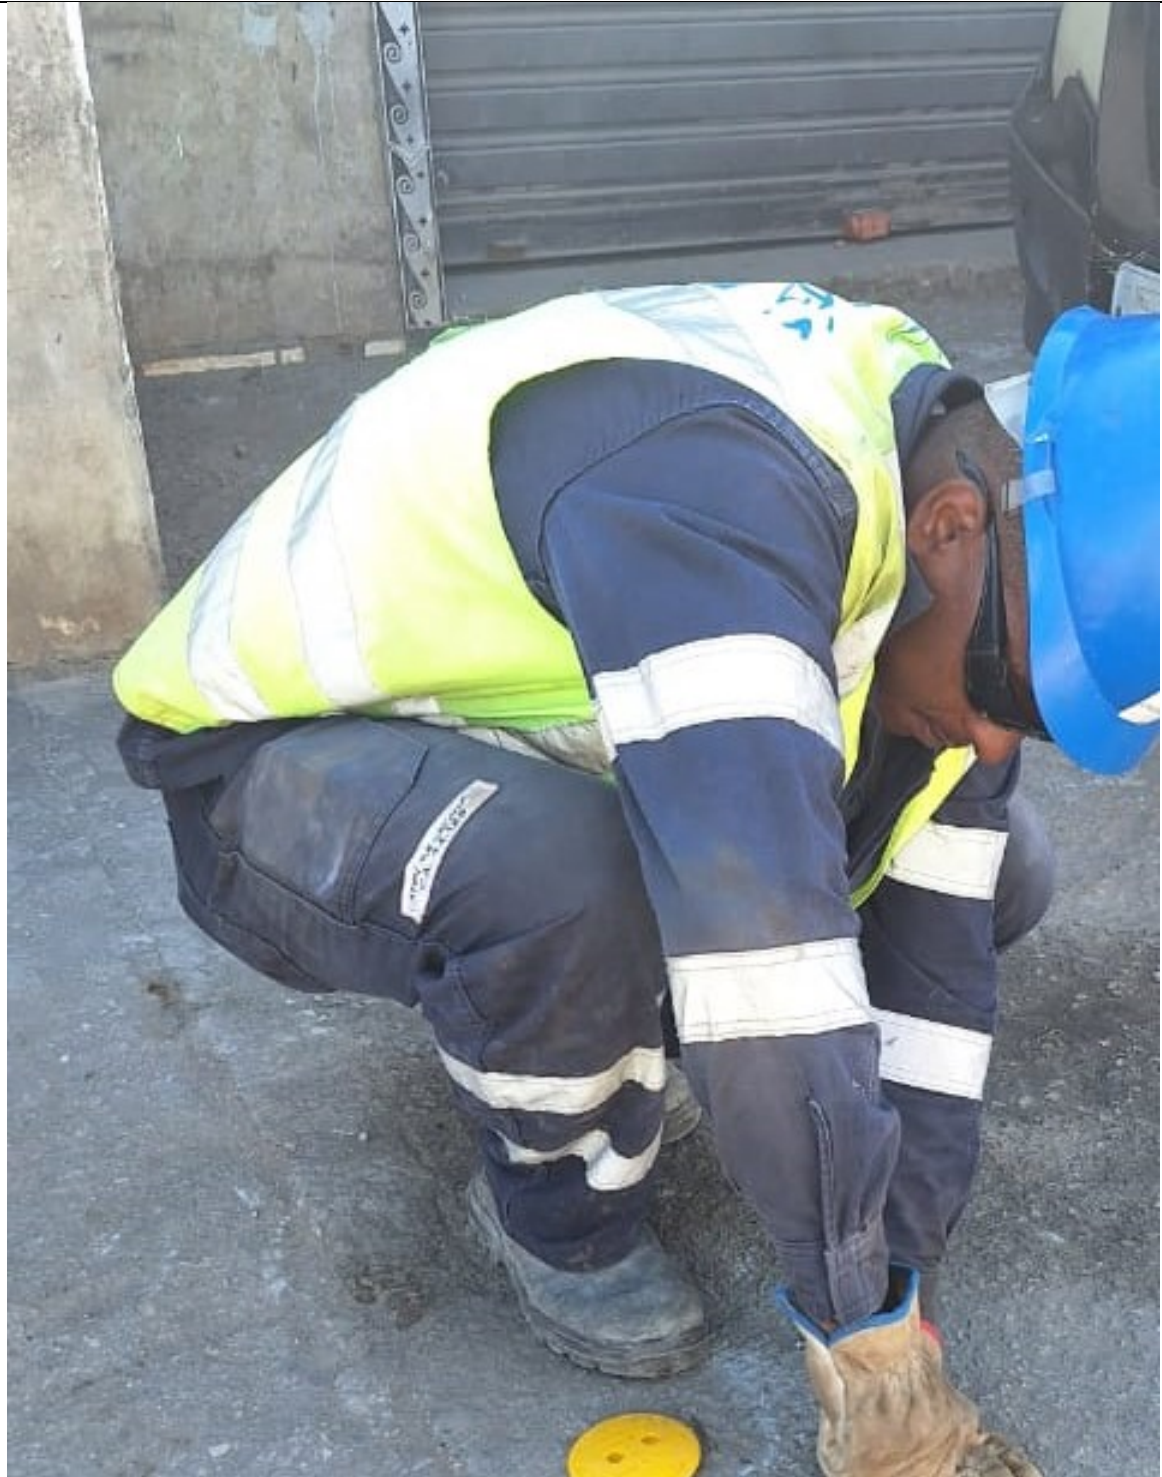
Ao longo do trecho inicial (já assentado), marcos planos horizontais estavam sendo fixados quando da vistoria (fotos 5 e 6), enquanto que marcos verticais estavam para ser instalados no segundo trecho (ainda não assentado), constituído principalmente de estradas irregulares e estreitas de terra batida e sem calçada que dificultam a realização das obras e a fixação de marcos horizontais (foto 8).

**Foto 5: Marco plano horizontal sendo instalado no primeiro trecho.**

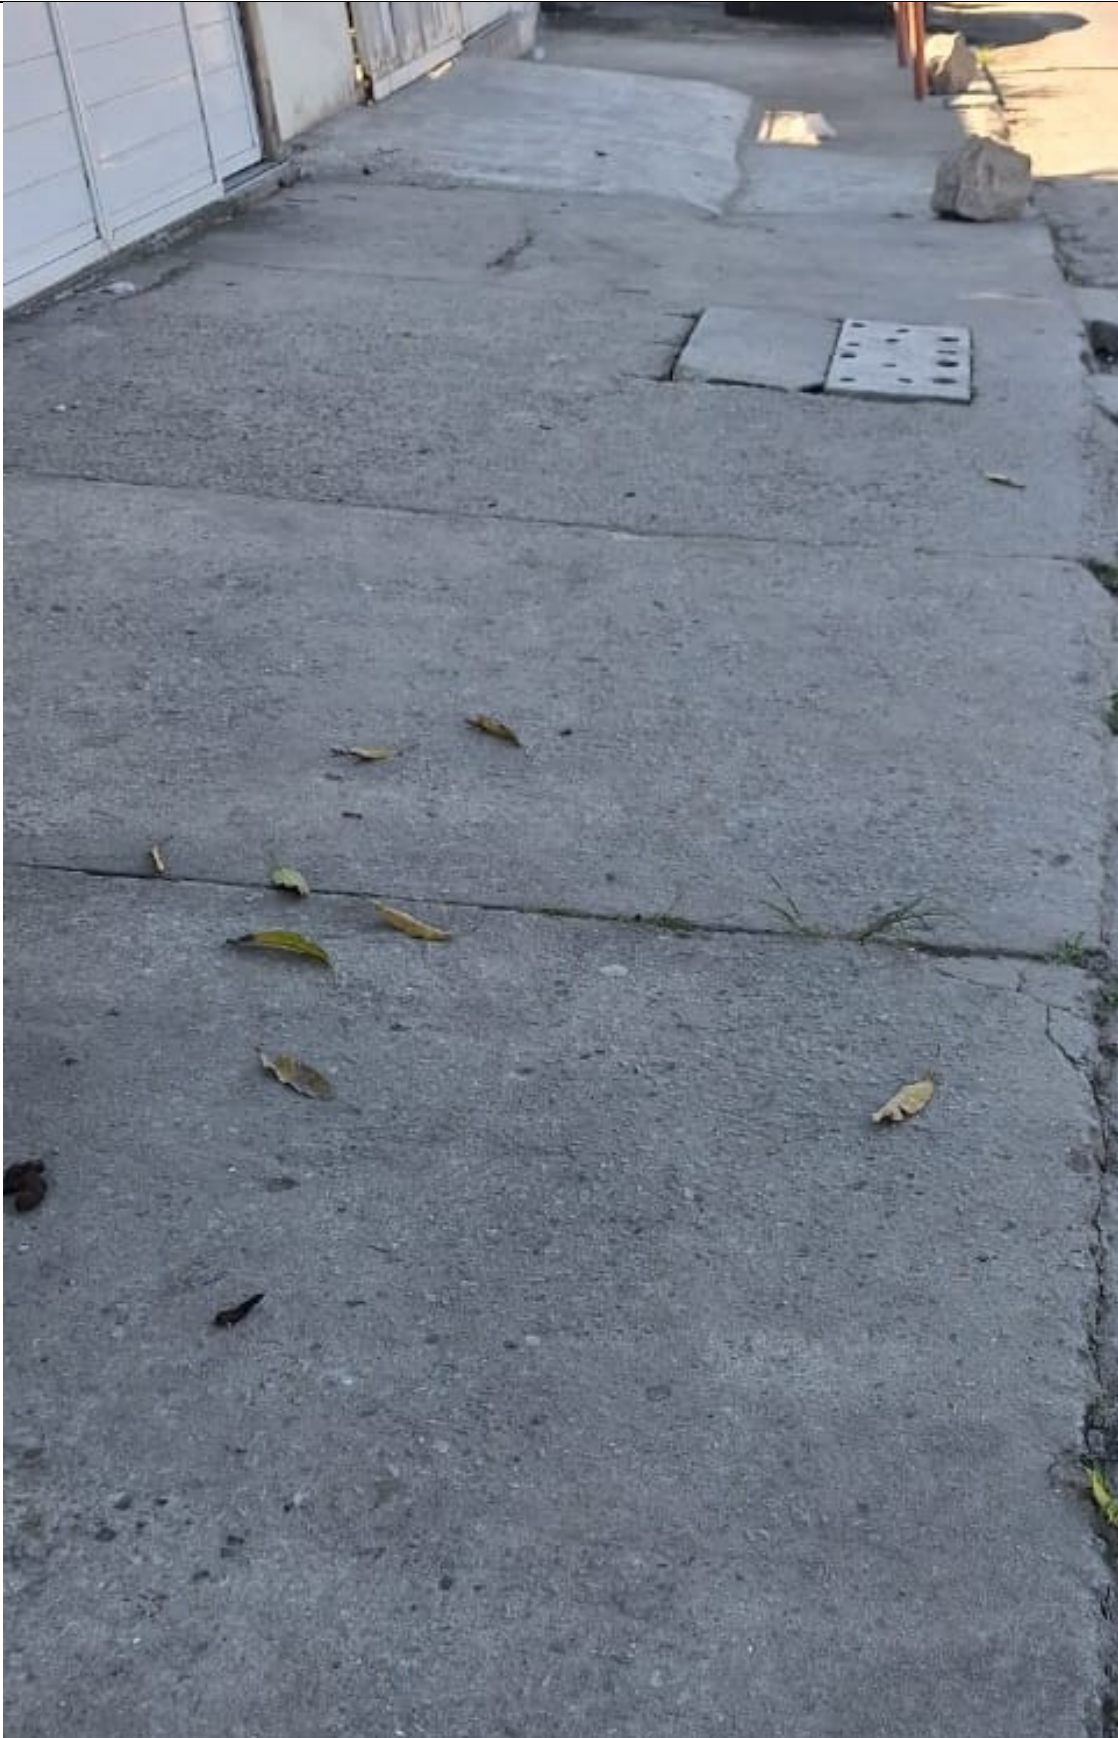
**Foto 6: Marco plano horizontal já instalado no primeiro trecho.**

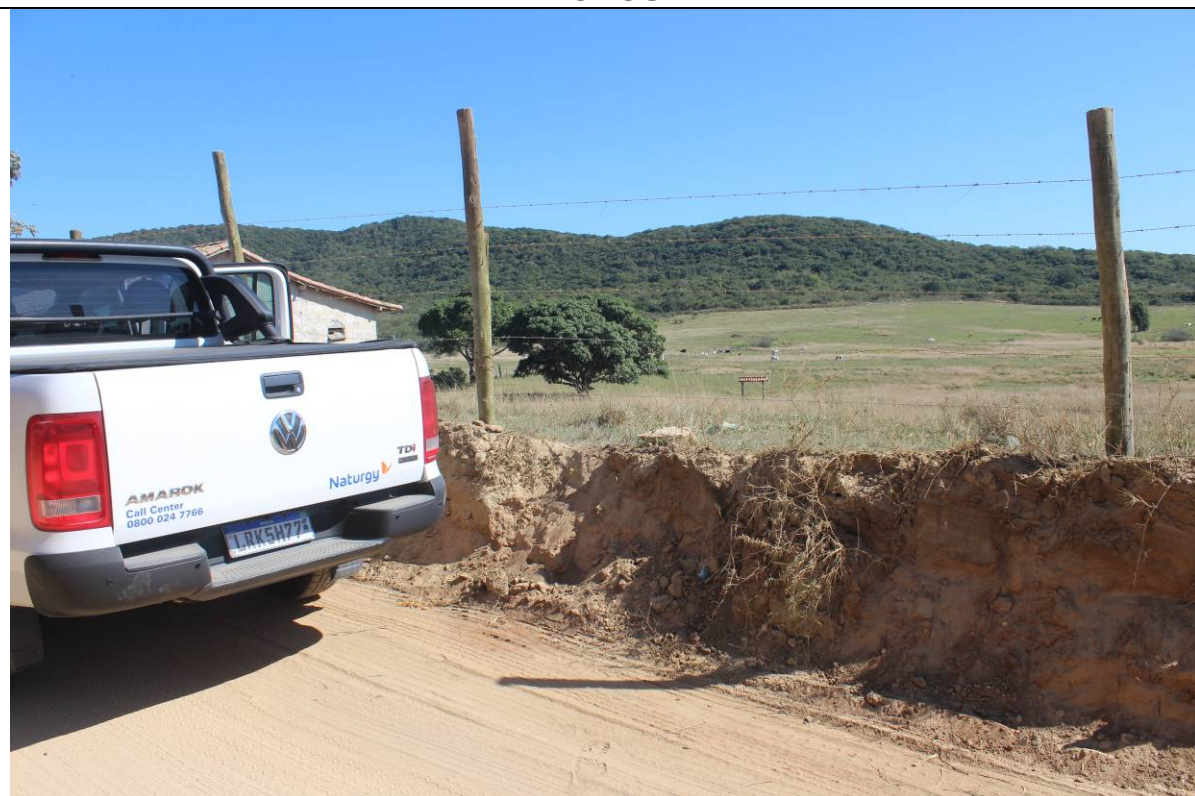
Foto 8: Segundo trecho da via onde são realizadas as obras de expansão.

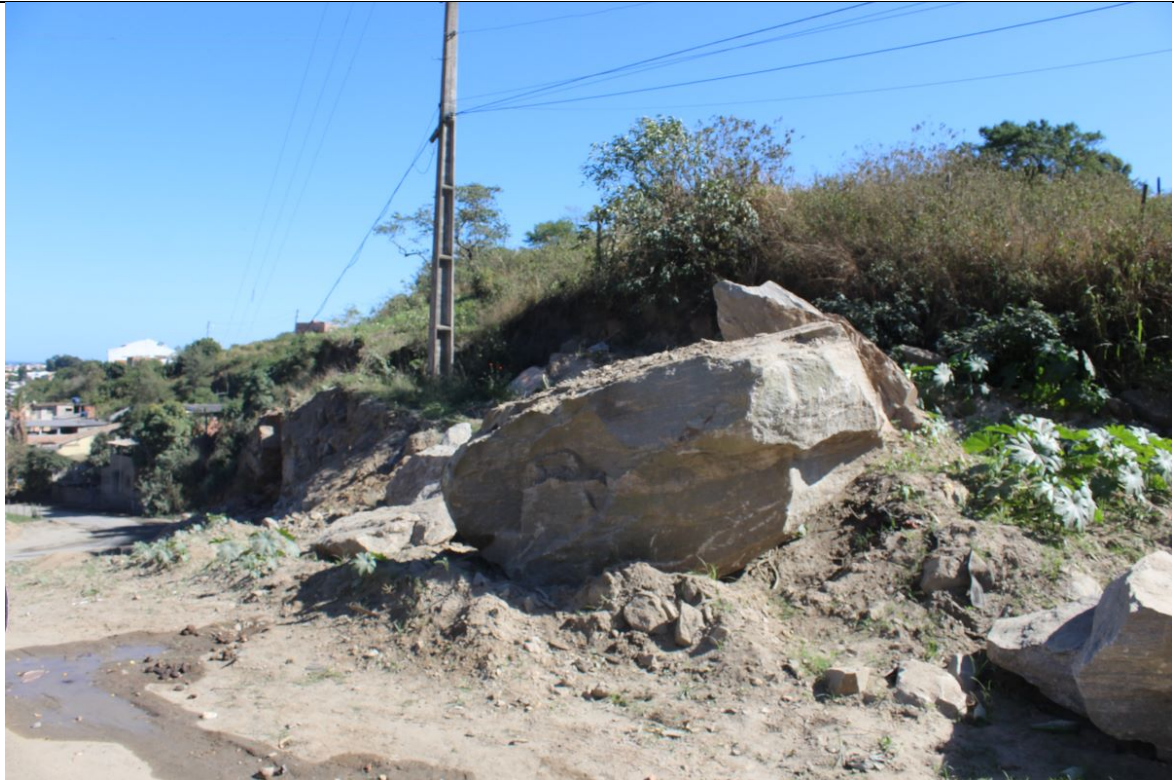
De acordo com o gestor, o Secretário de Obras ordenou a remoção (e posterior refação) do trecho já construído da estrada adjacente à pedreira (foto 9), de modo a permitir a limpeza do local e a quebra das pedras ali presentes para que se possa expandir a ladeira e evitar danos à tubulação.

**Foto 9: Estrada adjacente à pedreira.**

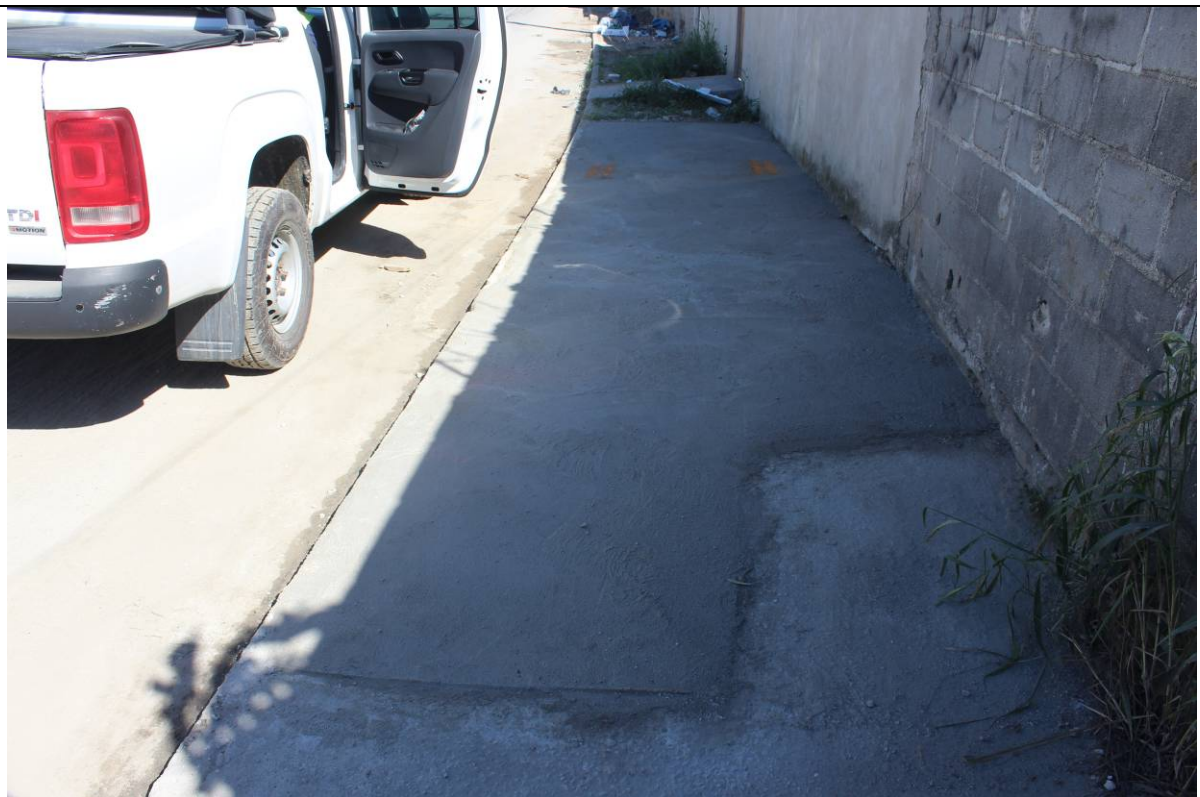
Alguns trechos já se encontram com recomposição permanente, entretanto há outros que ainda são provisórios, devidamente assinalados (fotos 10 e 11). O gestor avisou que ficou faltando colocar uma luva no primeiro ponto de recomposição provisória, a ser instalado na semana seguinte.

**Foto 10: Trecho de reposição provisória.**

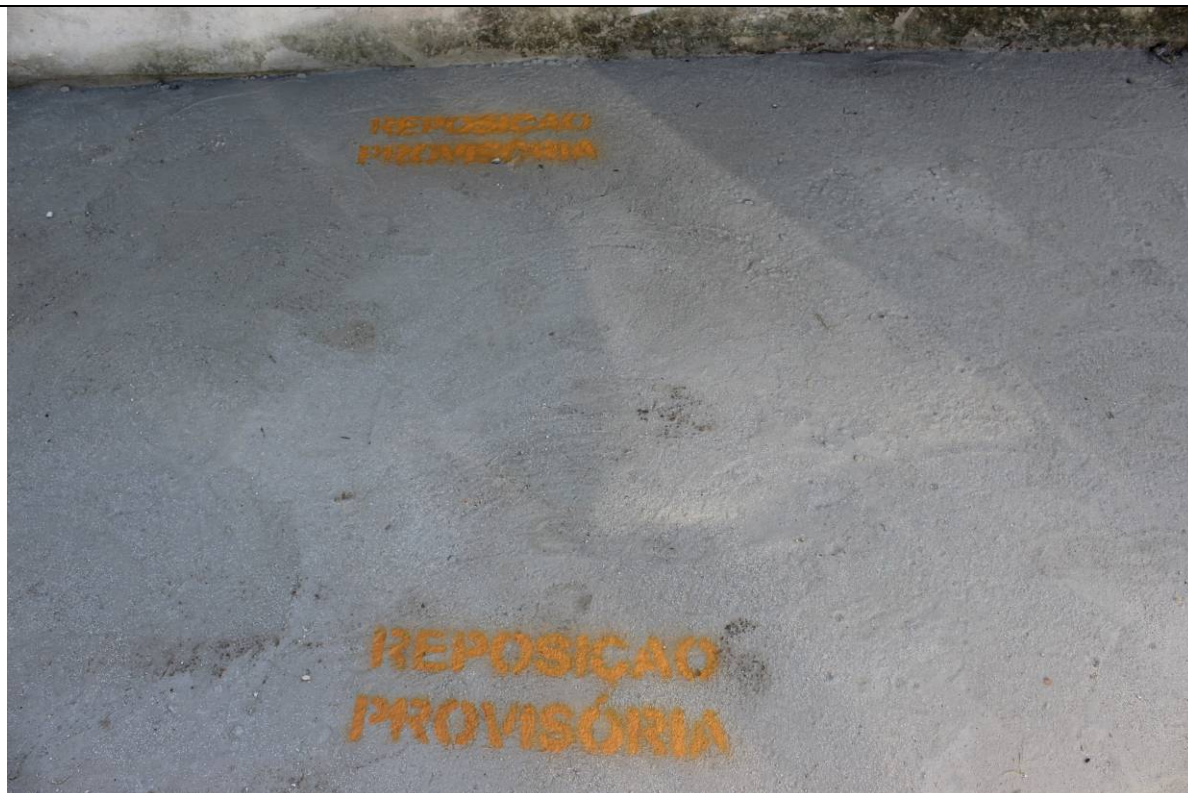
**Foto 11: Aviso de reposição provisória.**

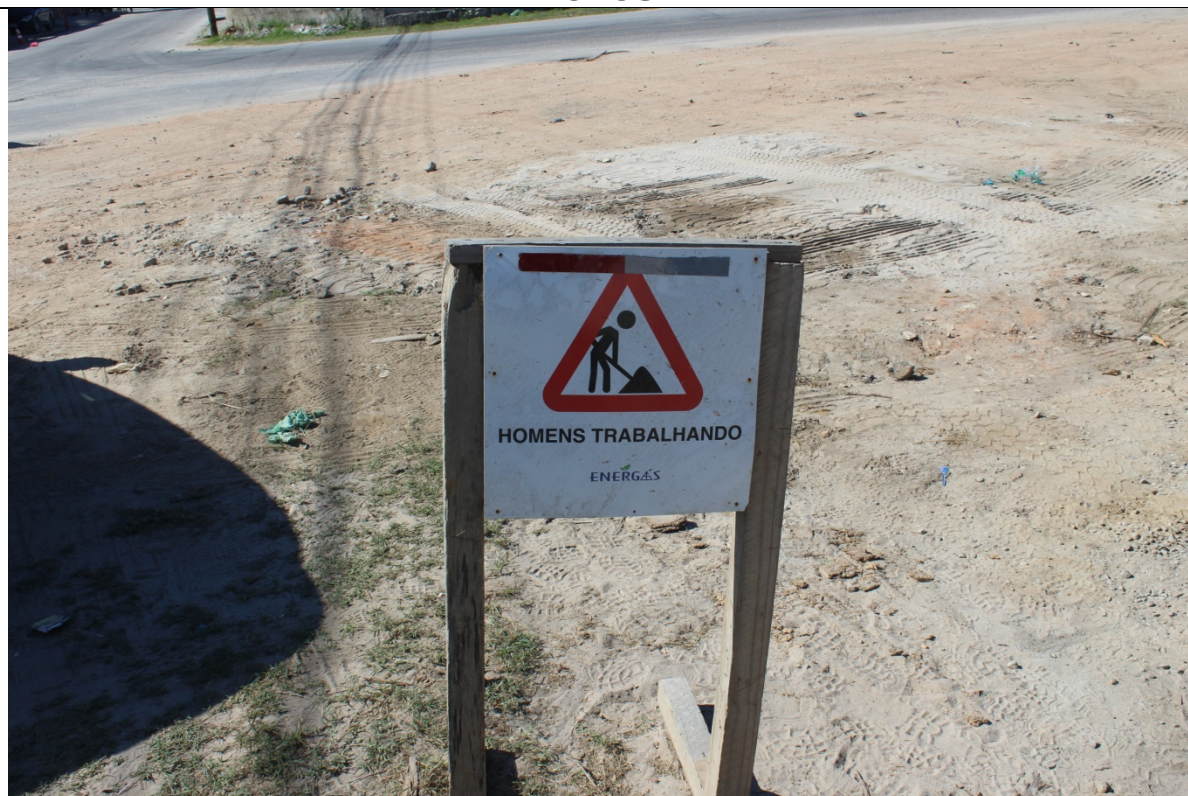
**Foto 12: Sinalização.**

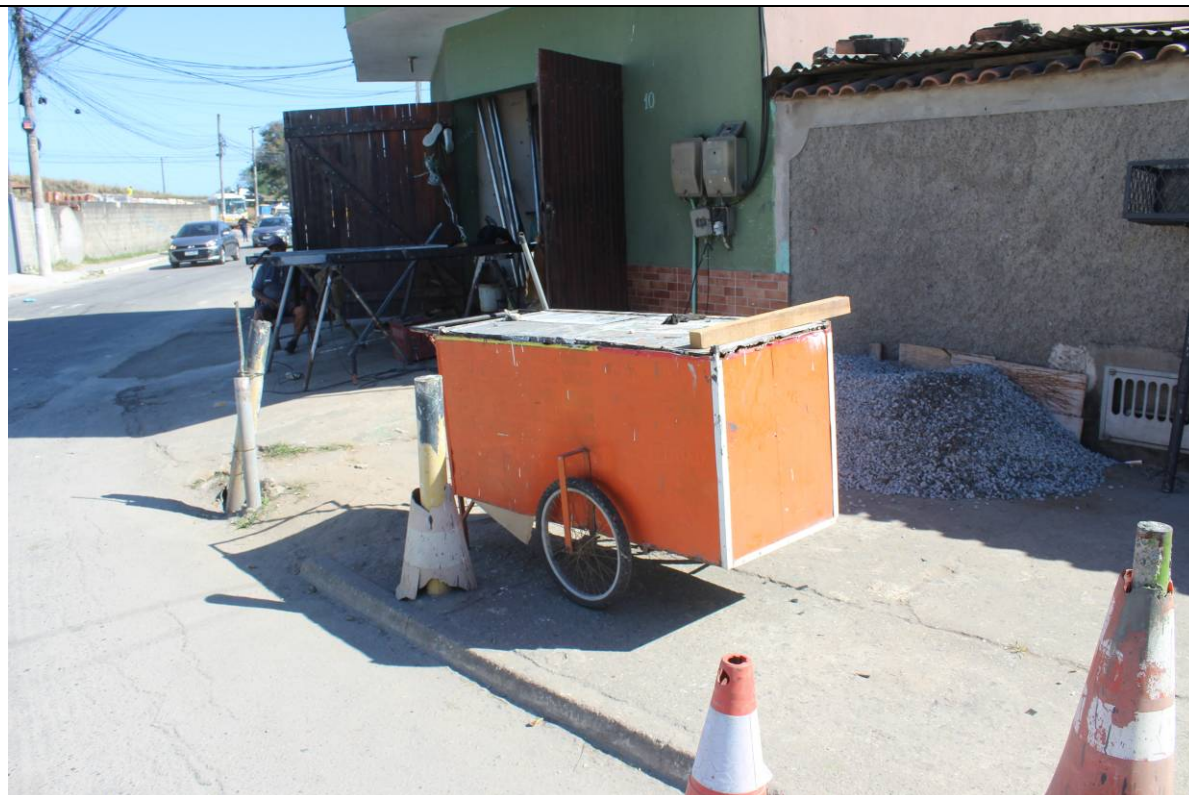
**Foto 13: Cones para desvio de trânsito.**
