## **RELATÓRIO DE FISCALIZAÇÃO**

| <b>1 – Nº de Relatório (RF CAENE):</b><br>P_060_24 | <b>2 – Data da Fiscalização:</b><br>27/06/2024 | <b>3 – Concessionária Fiscalizada:</b><br>CEG RIO |
| <b>4 – Endereço:</b> Rua Projetada, s/n - Donana | <b>5 – Bairro(s):</b> Campos dos Goytacazes | <b>6 – Município/UF:</b> Campos dos Goytacazes/RJ |

**7 – Objetivo da Fiscalização:**  
Vistoria realizada com o objetivo de verificar as instalações e manutenção das estações de gás da Concessionária.

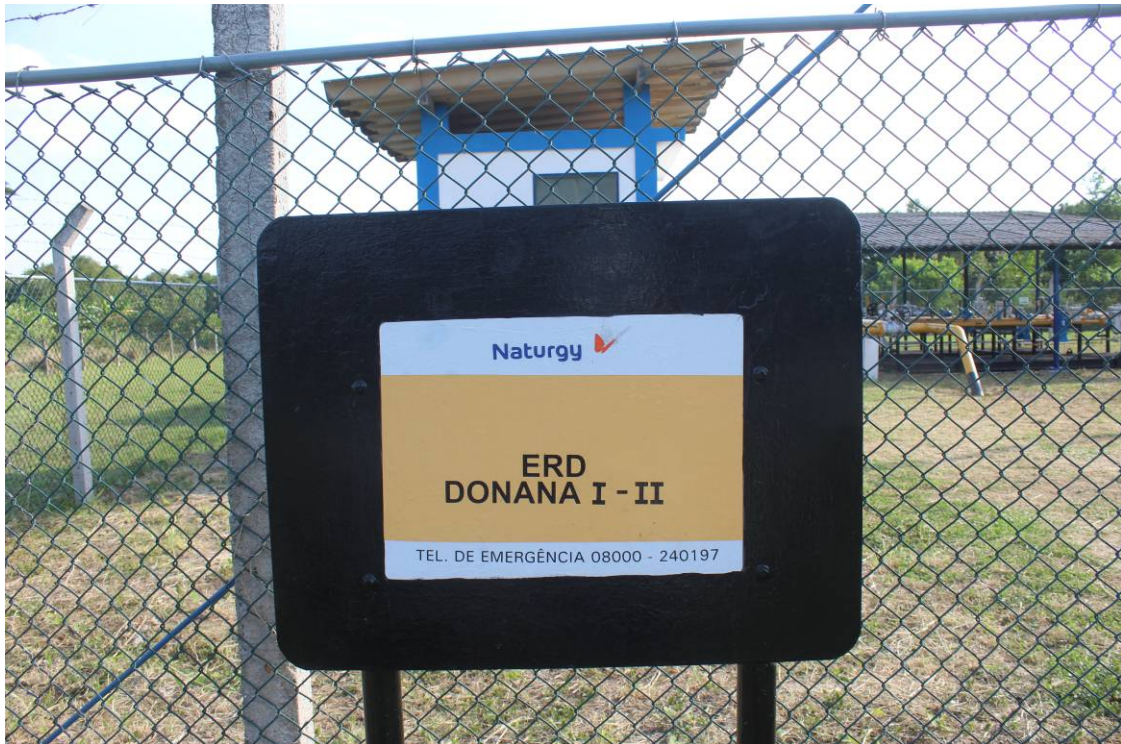
Tratam-se na verdade de duas estações conjuntas de regulagem e medição chamadas Donana I e II (foto 1), uma mantida em operação e a outra em standby, que recebem o gás natural oriundo de Macaé em alta pressão, 42 bar, e reduz para 16 bar.

Foto 1: Placa de identificação das estações Donana I e II.

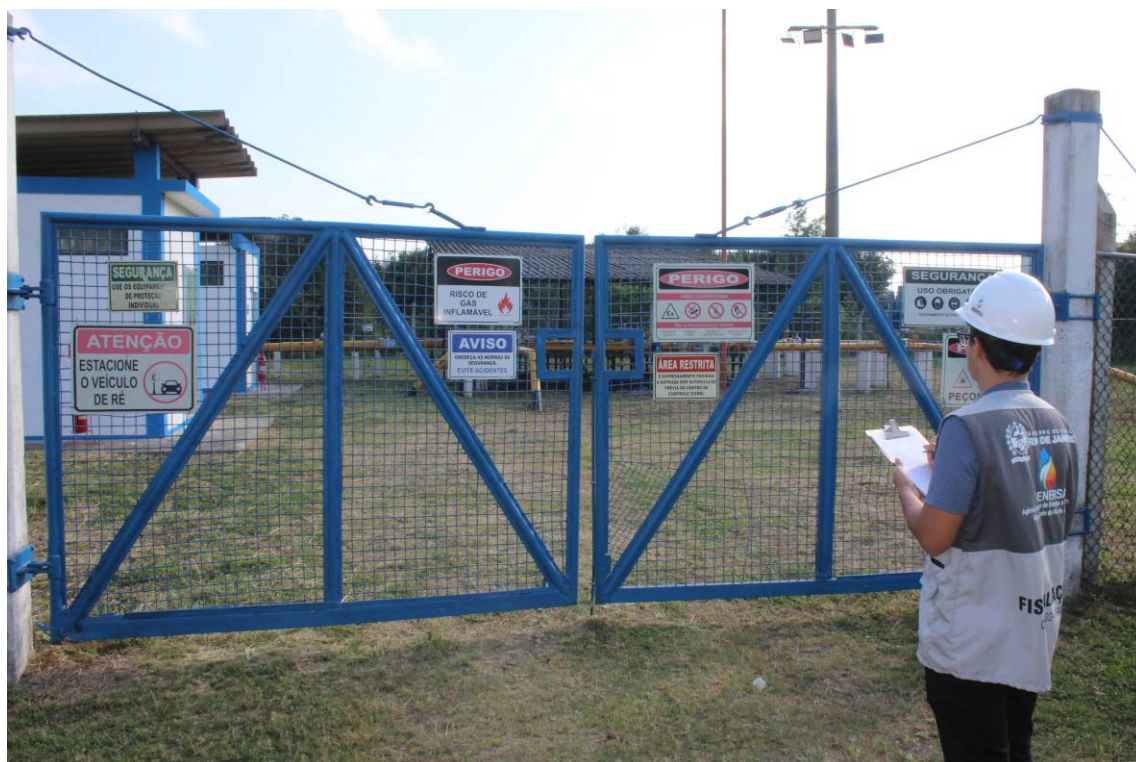
Foto 2: Portão de entrada da estação com as placas de sinalização.

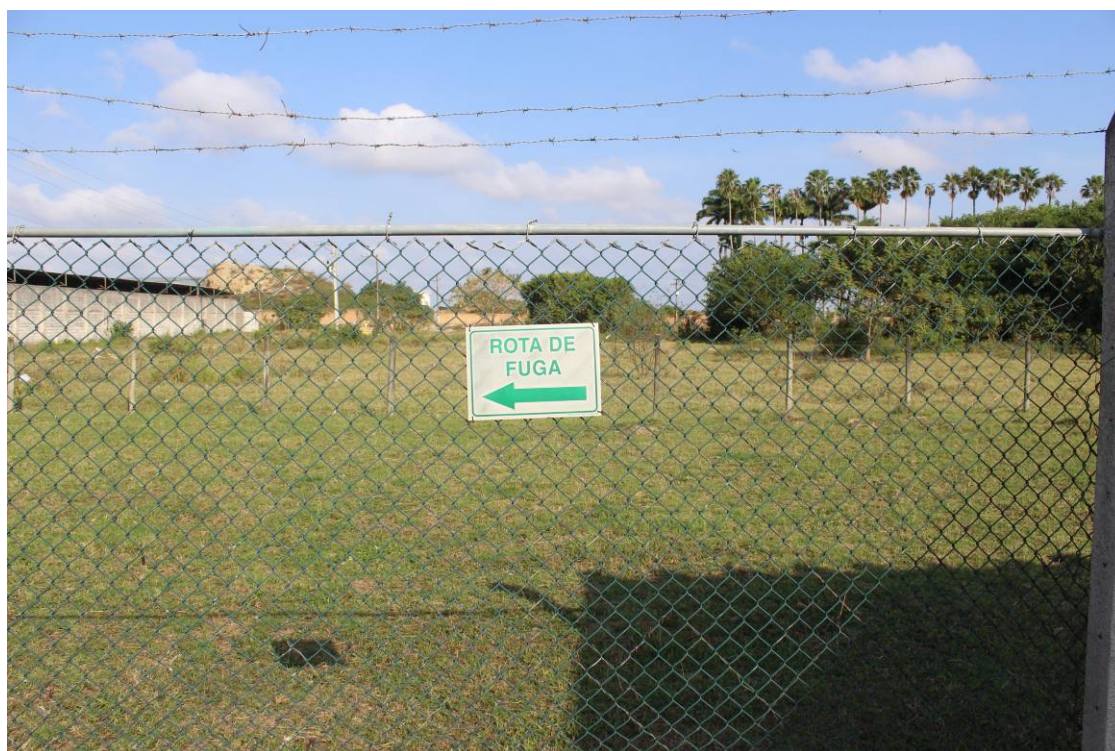
Foto 3: Placa de Rota de Fuga com o direcionamento.

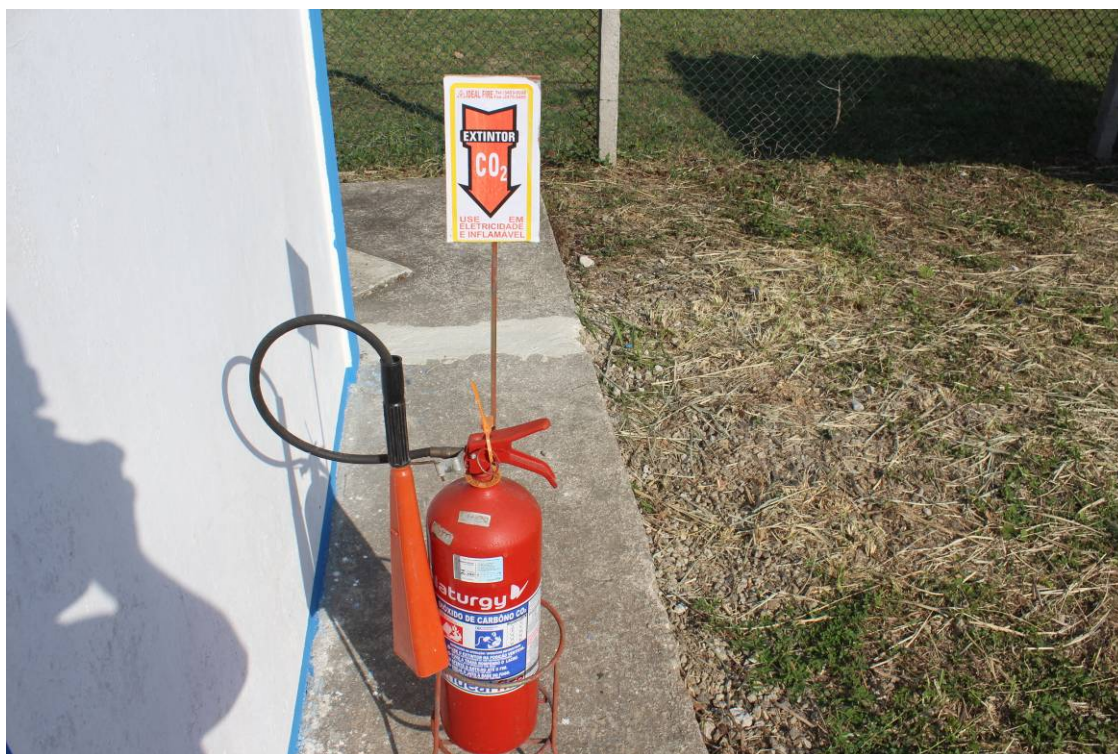
Foto 4: Extintor de CO<sub>2</sub> da estação.

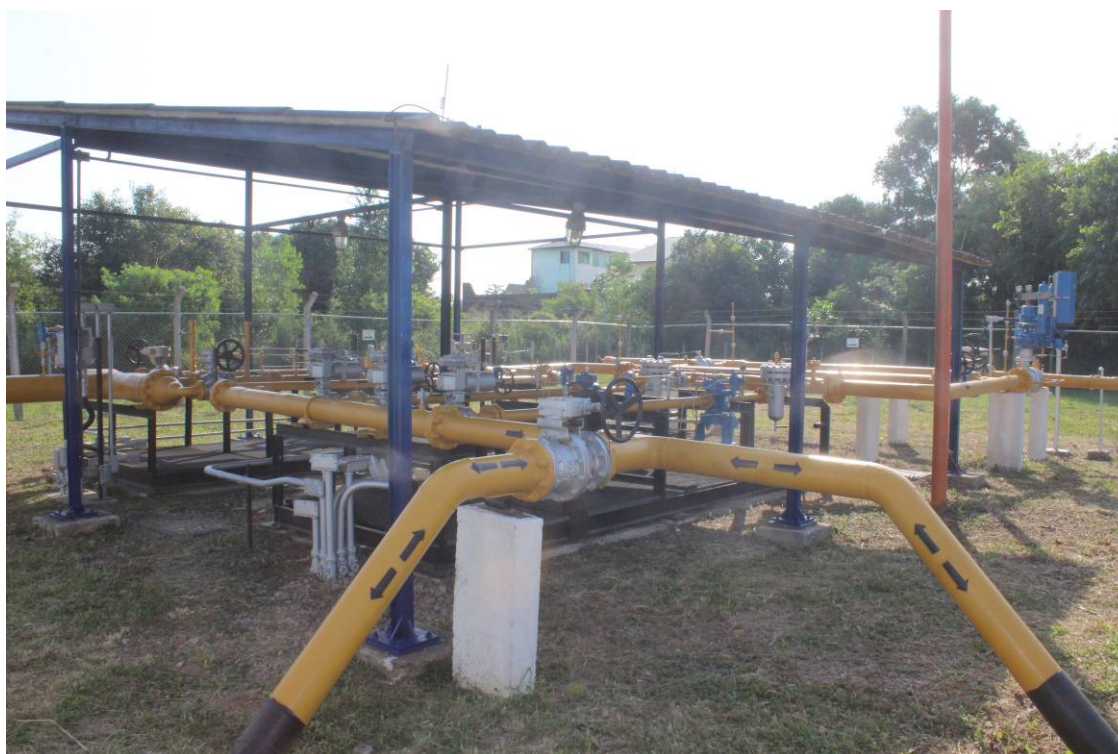
Foto 5: Estações Donana I e II.

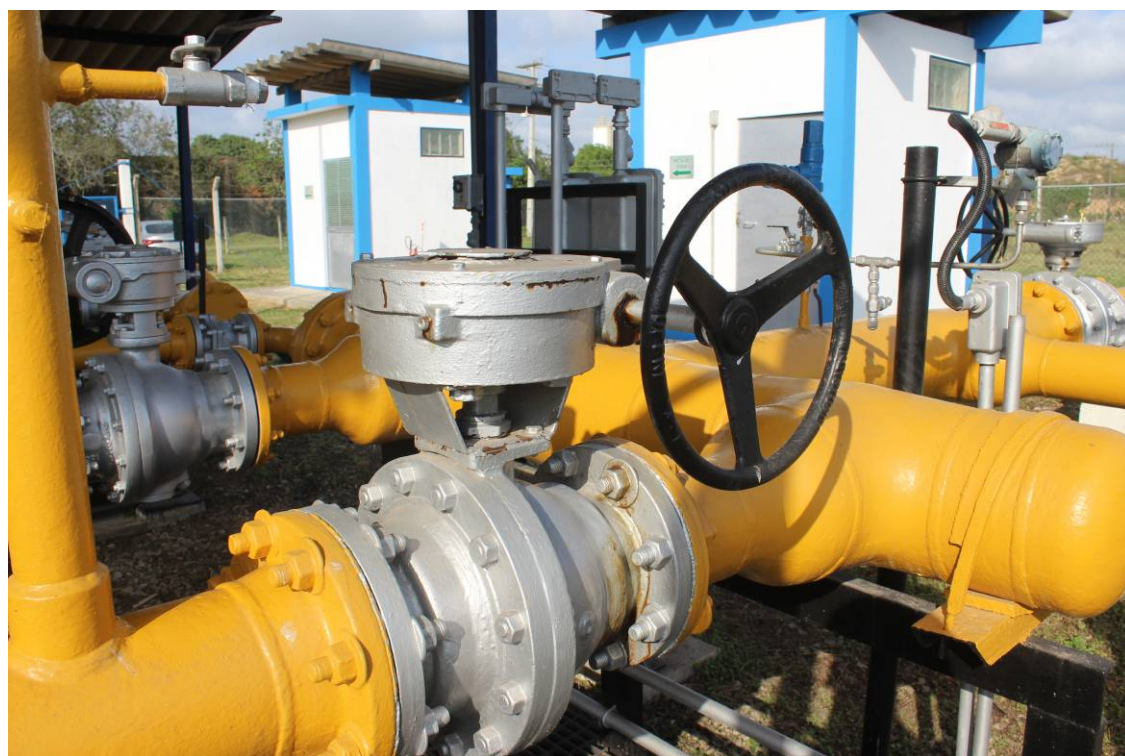
Traços de ferrugem observados (foto 7).

Foto 7: Sinais de ferrugem em alguns locais da estação.

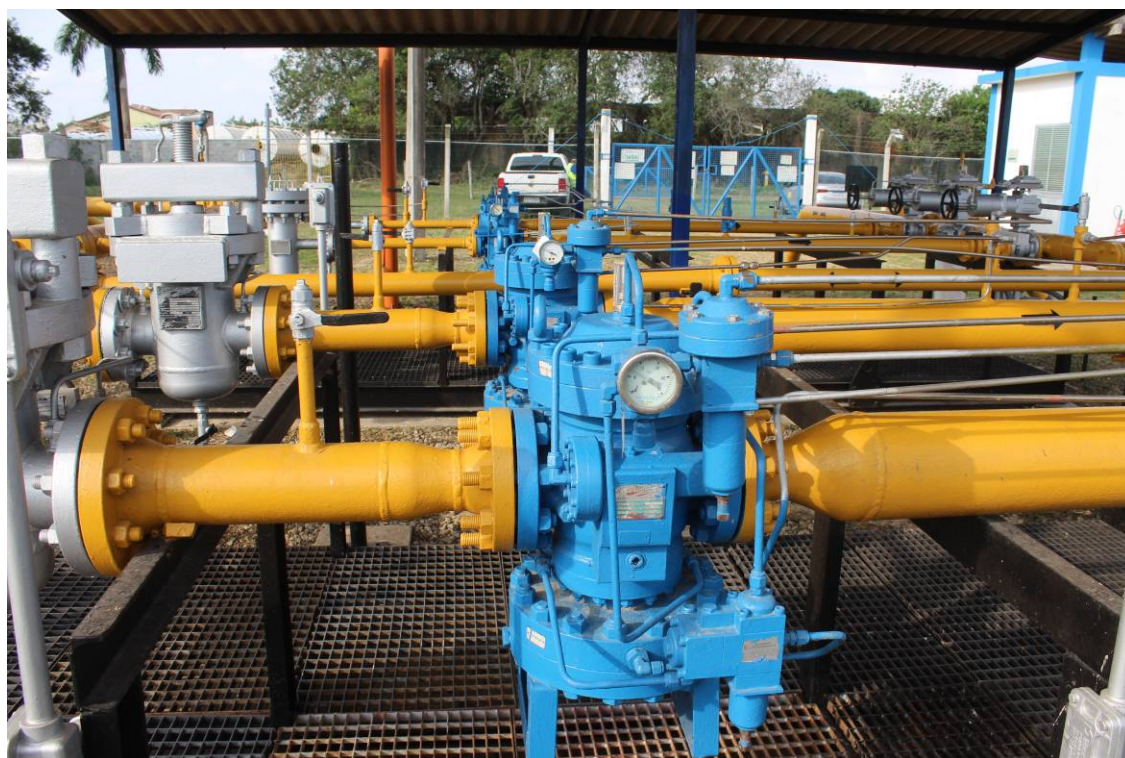
Ao longo das tubulações, há reguladores e medidores de pressão, conforme fotos 8 e 9. Os medidores transmitem os dados de forma remota, via telemetria, para o Centro de Controle e Operação da Rede (CCOR) da Naturgy na Barra da Tijuca/RJ. Há também um canhão receptor de PIG (*Pipeline Inspection Gauge*) (foto 11).

Foto 8: Regulador de pressão da estação.

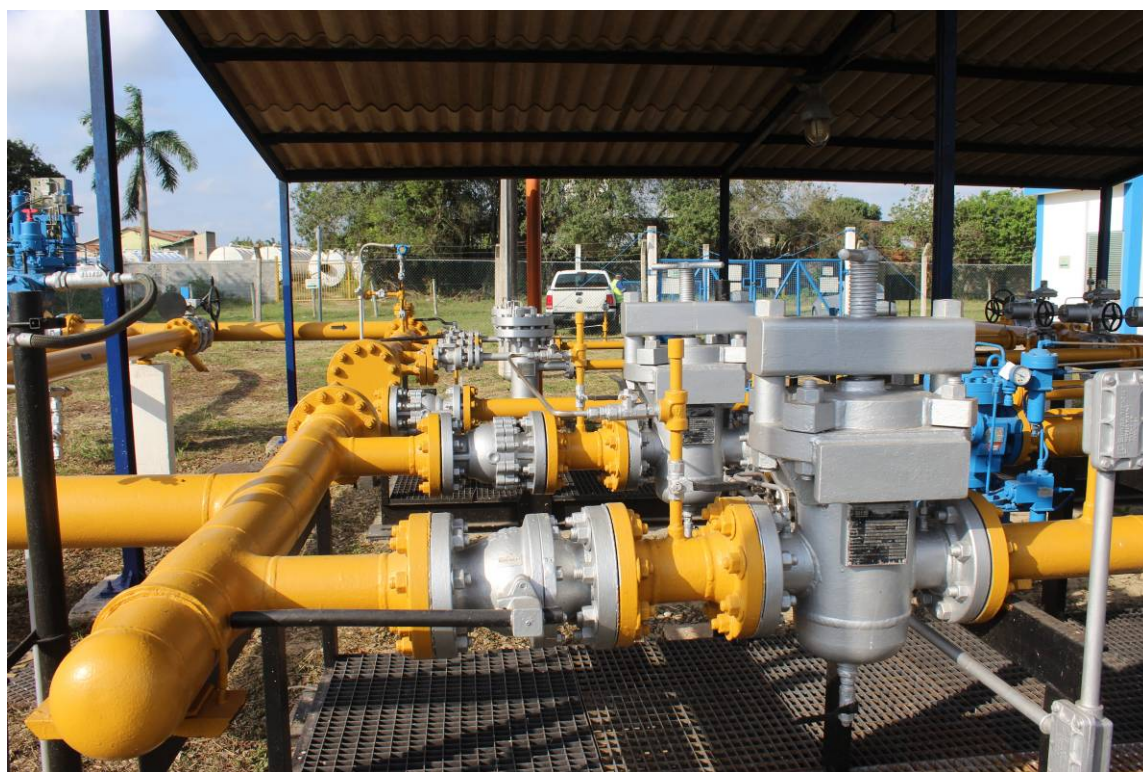
Foto 9: Medidor turbina da estação em cinza.

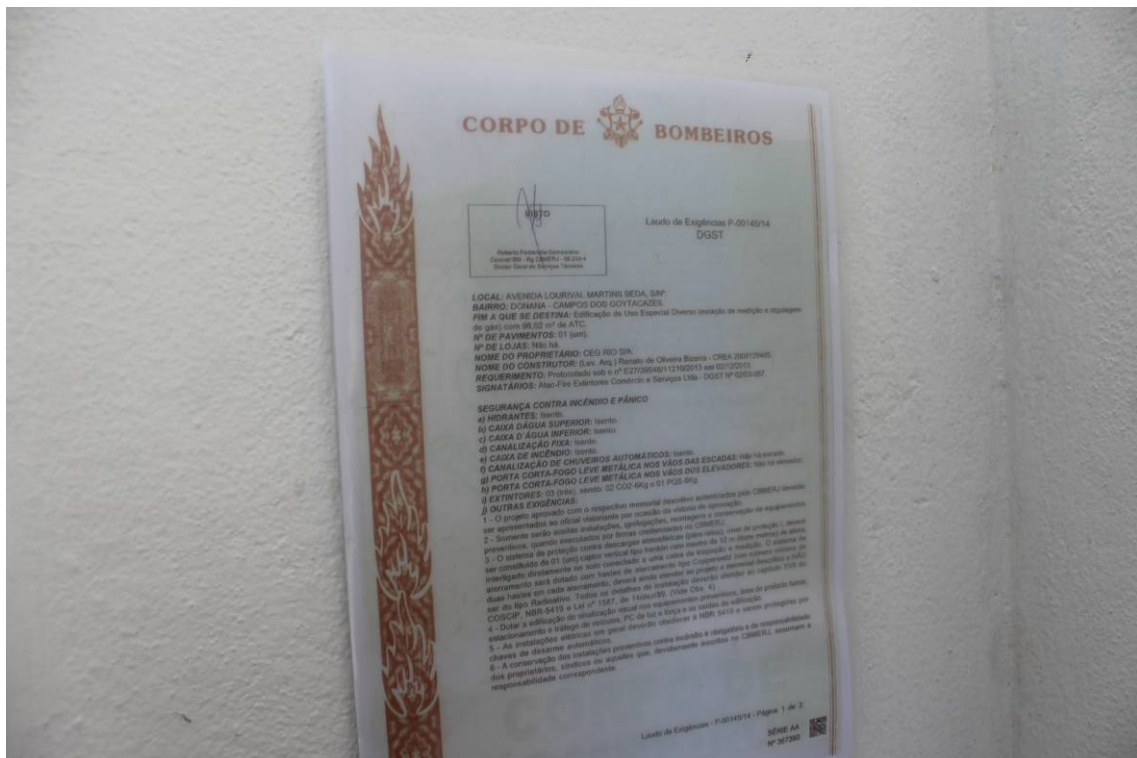
Foto 10: Laudo de exigências da estação.

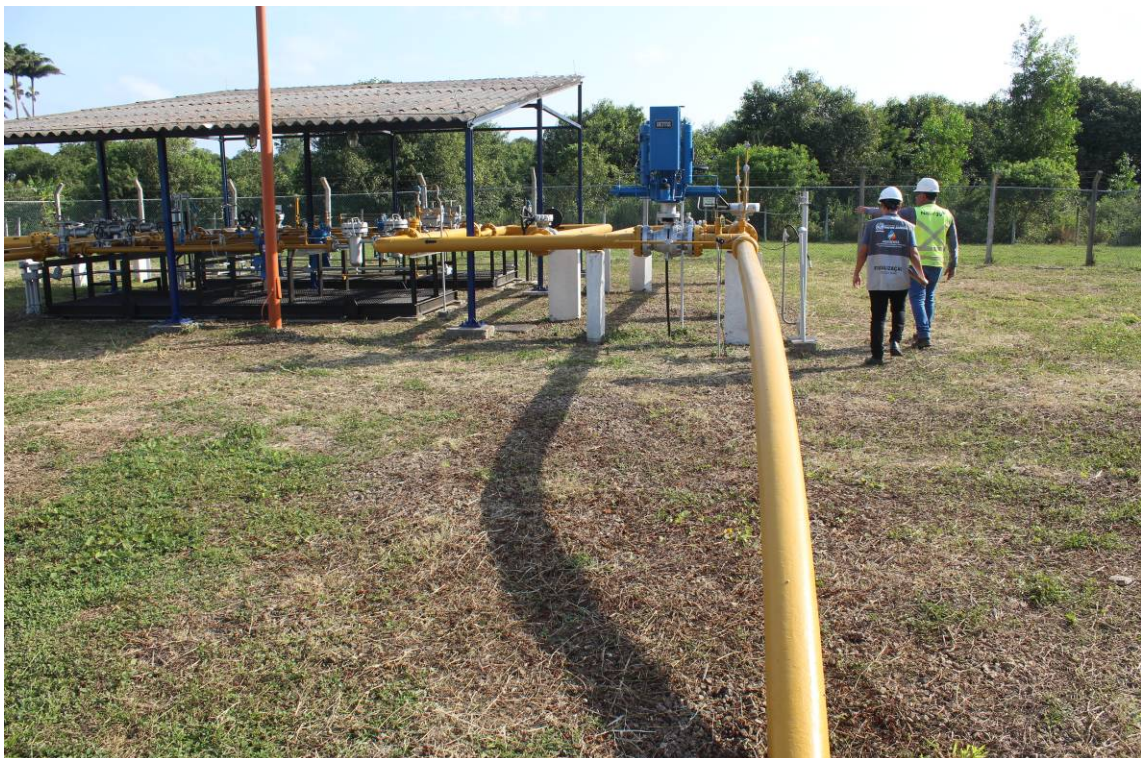
Foto 11: Canhão receptor de PIG da estação de Donana.
