## RELATÓRIO DE FISCALIZAÇÃO

| <b>1 – Nº de Relatório (RF CAENE):</b><br>P-063/24 | <b>2 – Data da Fiscalização:</b><br>28/06/2024 | <b>3 – Concessionária Fiscalizada:</b><br>CEG RIO |

**7 – Objetivo da Fiscalização:**  
Vistoria com objetivo de acompanhar o andamento das obras da Concessionária no Condomínio Jardim dos Jatobás.

| <b>Número do Projeto:</b> CP-000-51329/2023 | | <b>Tipo de obra:</b> Expansão de rede | | <b>Interna</b> | <input checked="" type="checkbox"/> | <b>Externa</b> | <input type="checkbox"/> |

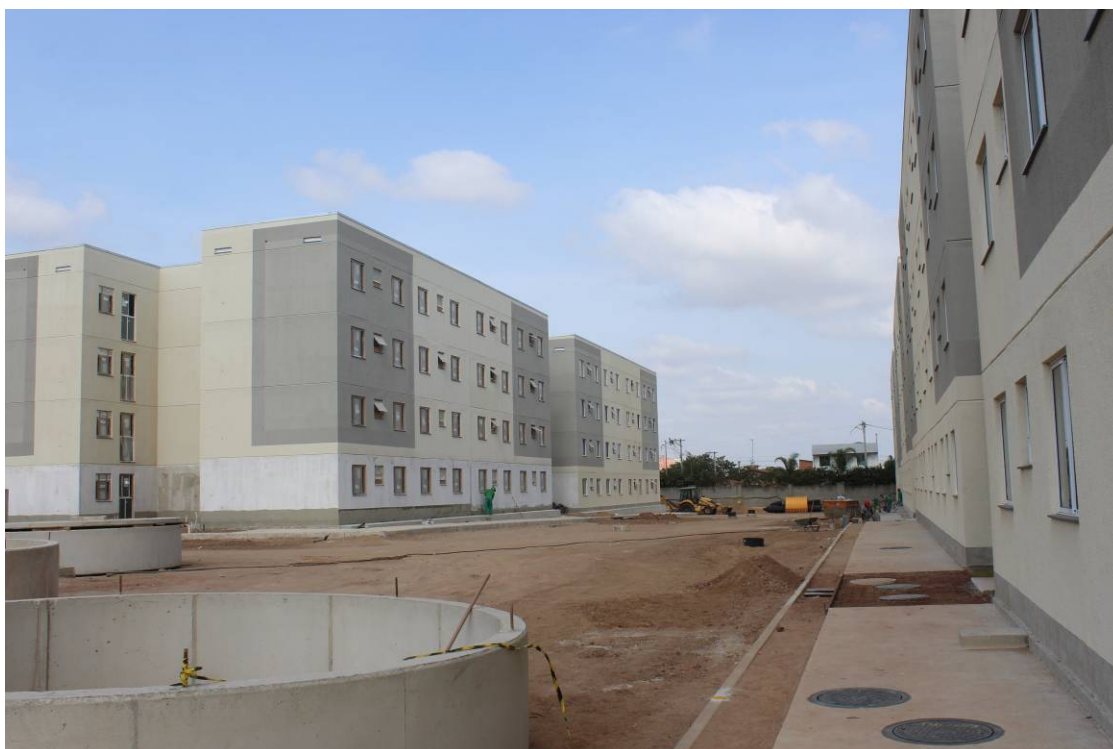
Foto 1: Empreendimento atendido.

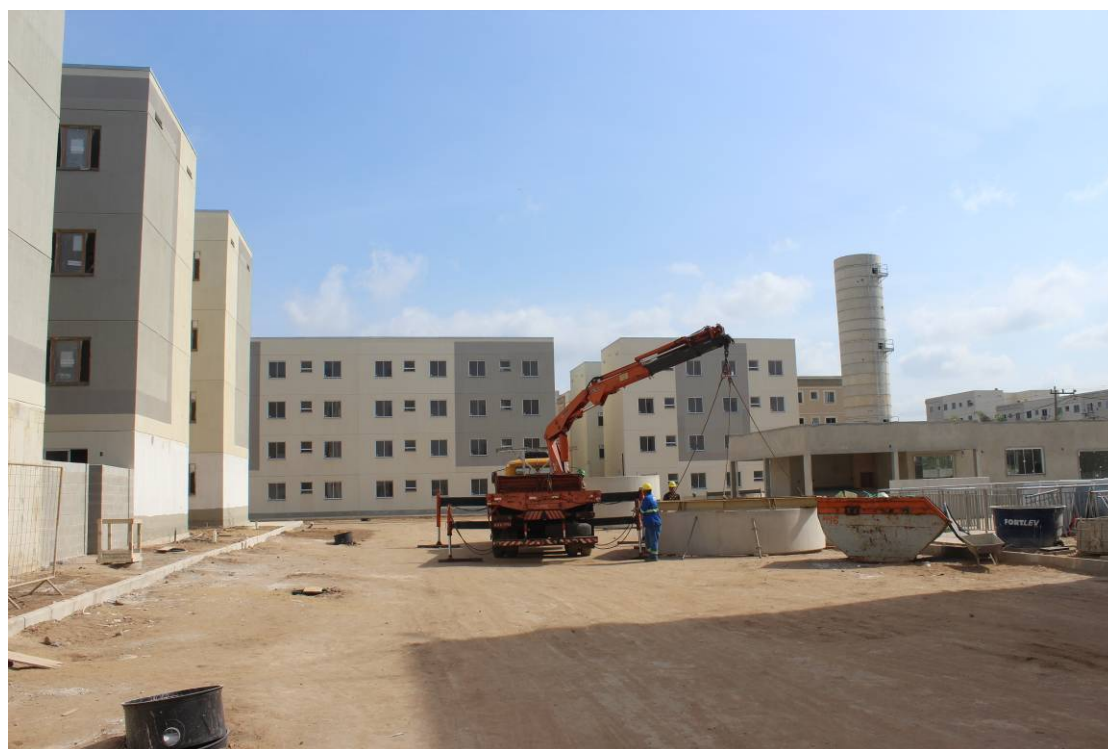
Foto 2: Área do condomínio ainda em construção.

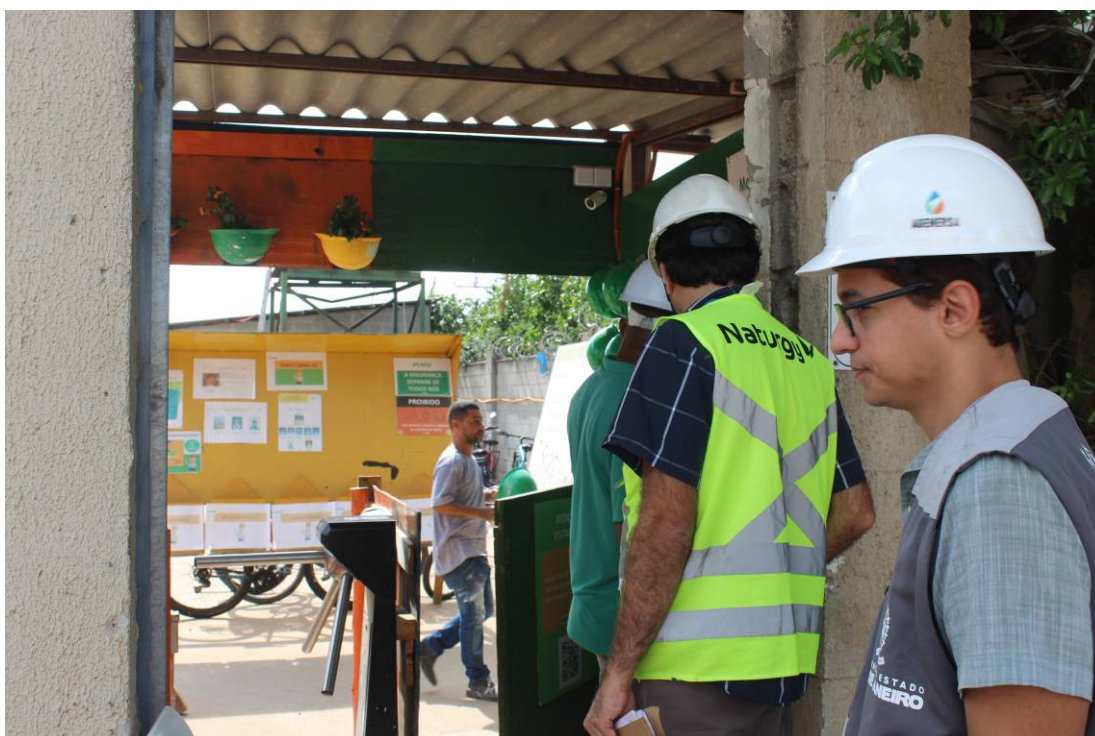
Foto 3: Equipe de fiscalização da AGENERSA em local de rede construída.

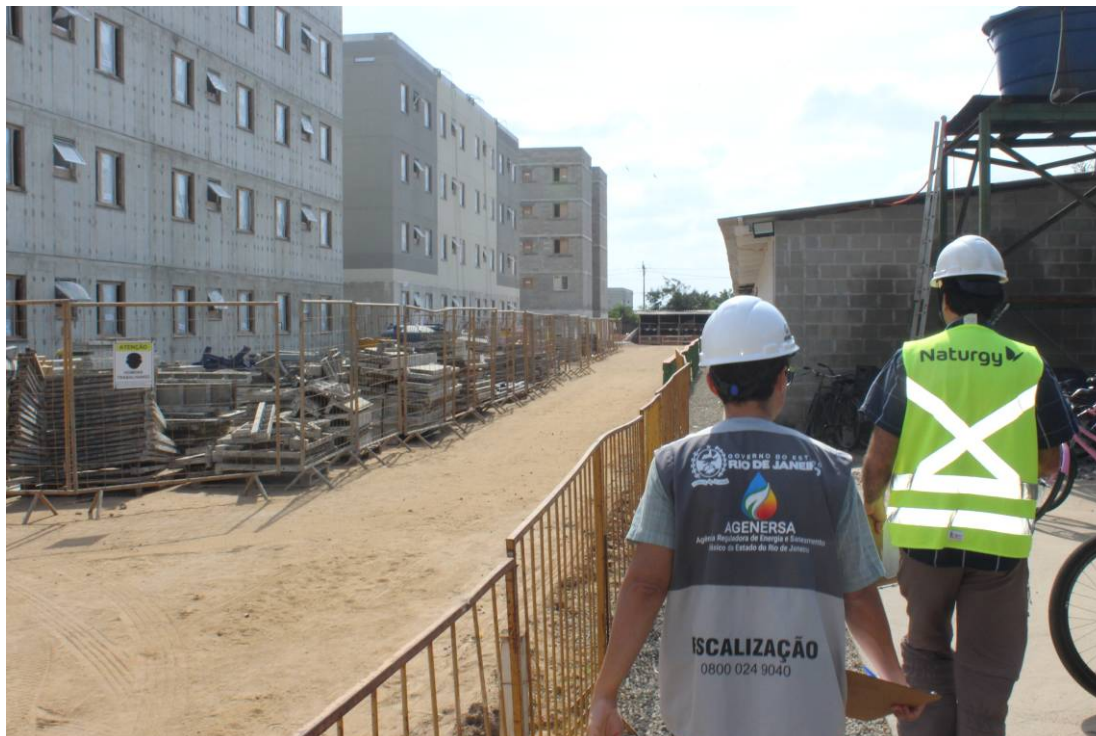
Foto 4: Equipe de fiscalização da AGENERSA em local de rede construída.

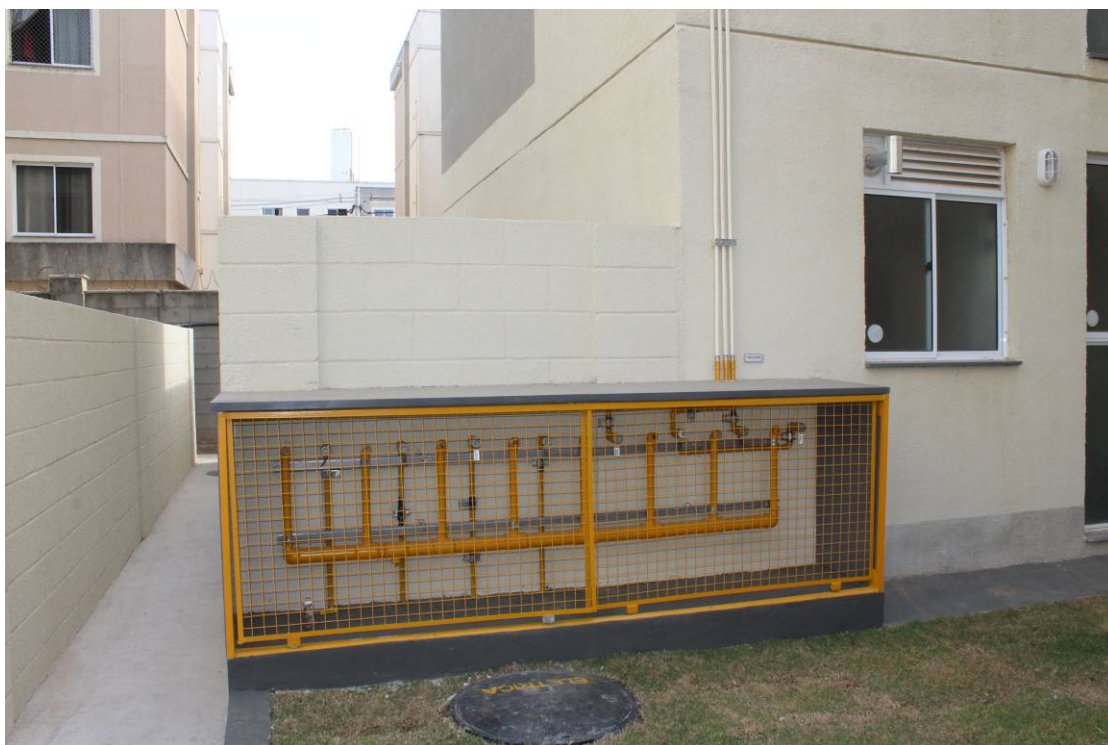
Foto 5: Abrigo dos medidores de gás e regulador de pressão.

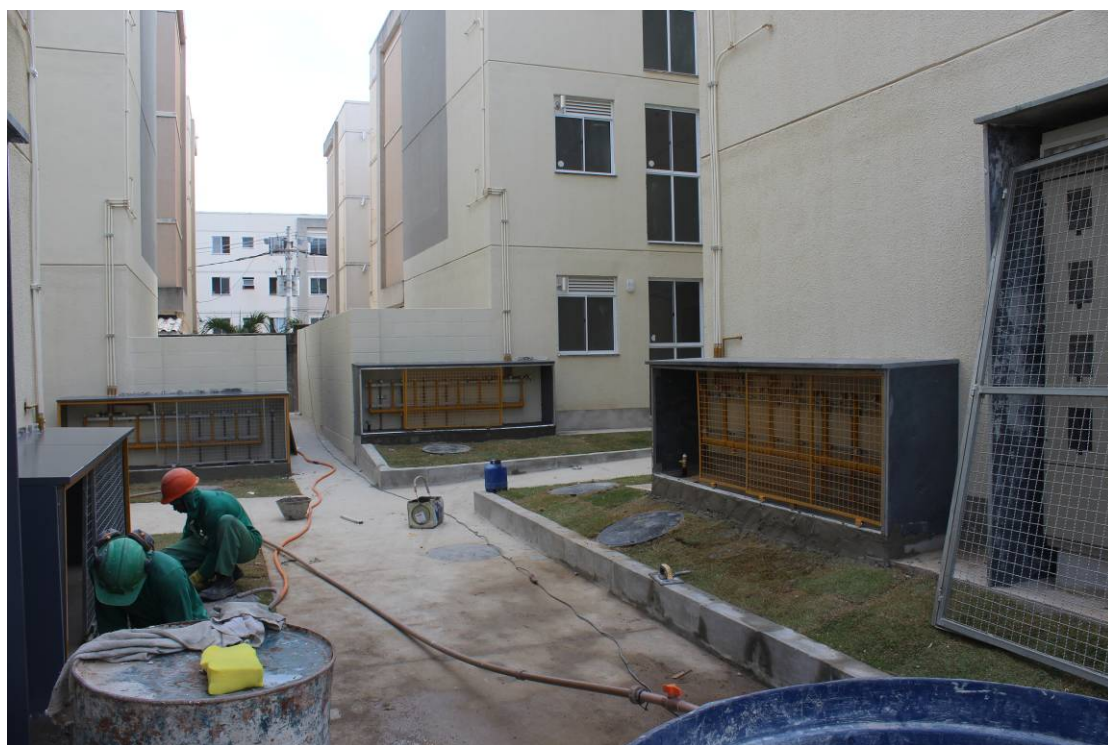
Foto 6: Abrigo dos medidores de gás e regulador de pressão em construção.

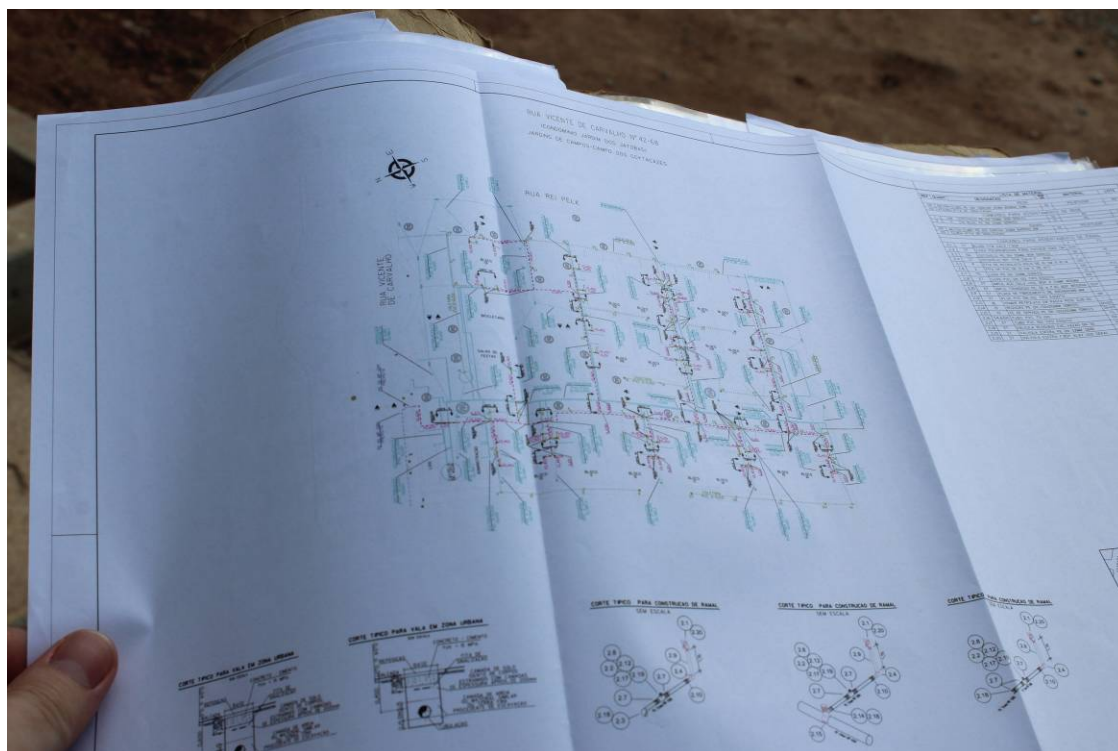
Foto 5: Projeto da obra.

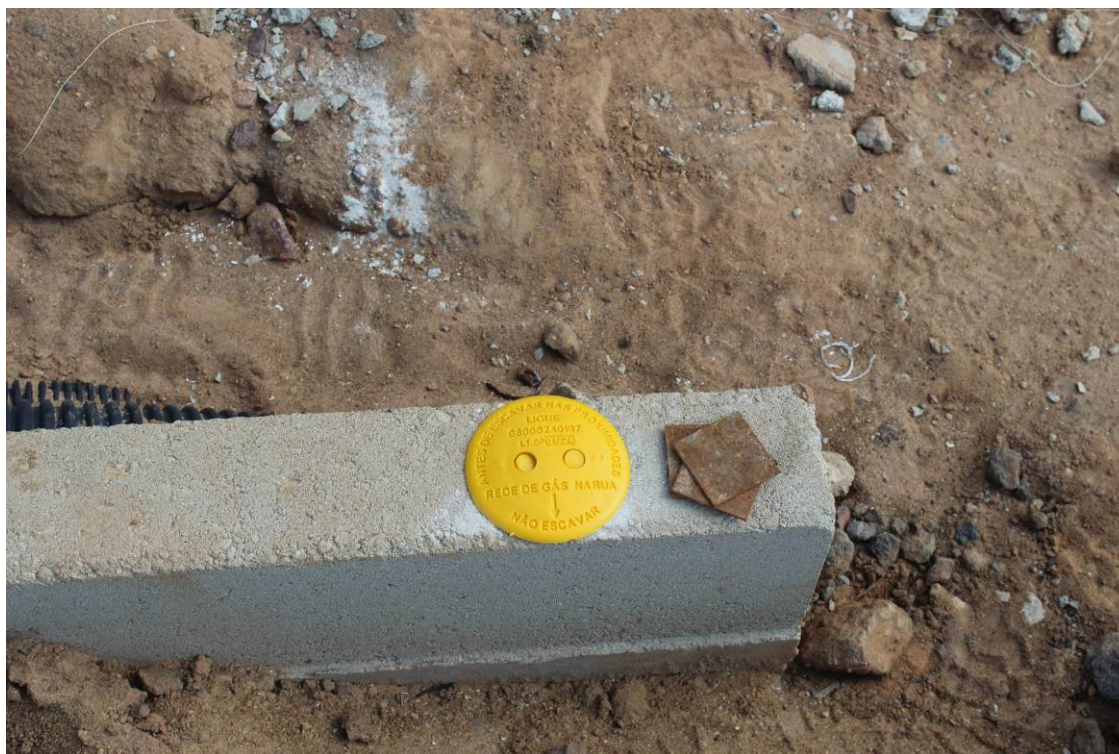
O trecho já assentado se encontra devidamente sinalizado com marco plano.

Foto 6: Marco plano.
