## **RELATÓRIO DE FISCALIZAÇÃO**

| <b>1 – Nº de Relatório (RF CAENE):</b><br>P-065/24 | <b>2 – Data da Fiscalização:</b><br>01/07/2024 | <b>3 – Concessionária Fiscalizada:</b><br>CEG |

**7 – Objetivo da Fiscalização:**  
Vistoria realizada com o objetivo de verificar o estado de conservação da estação de Medição da Concessionária no Município de Seropédica.

| <b>Número do Inventário:</b><br>EM-IND-R42.00-0008 | <b>Nome da Estação:</b><br>UTE Barbosa Lima Sobrinho (Eletrobolt) | <b>Zona:</b> Fluminense |

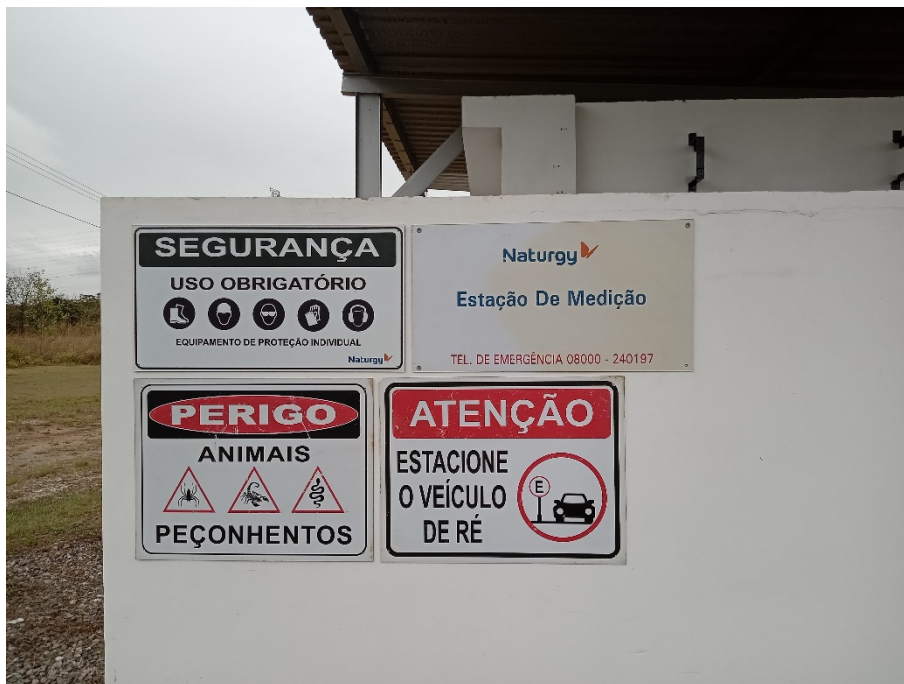
Foto 1: Identificação da estação e sinalização de segurança insuficiente.

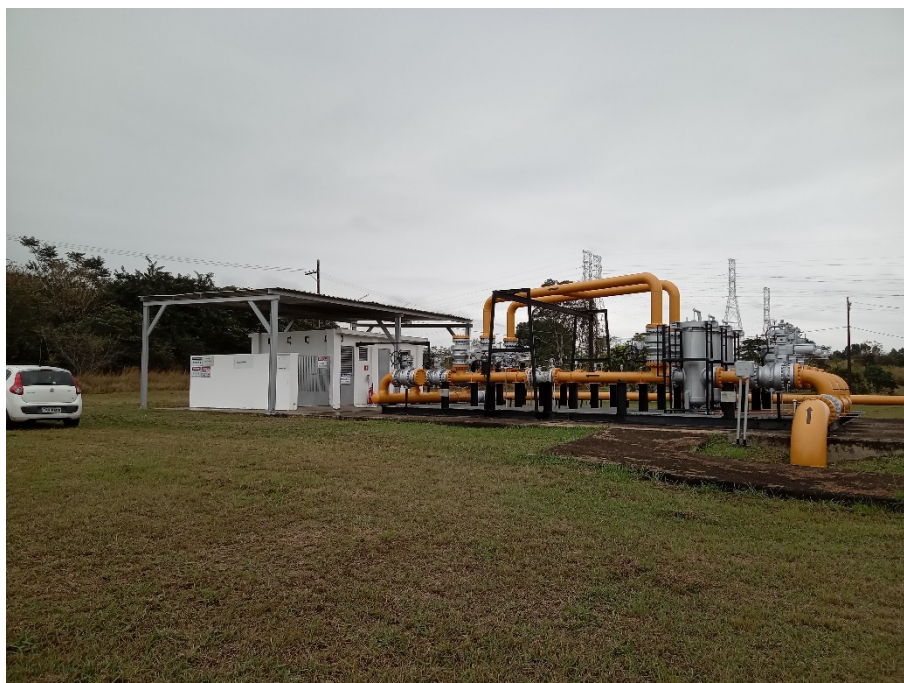
05. A fonte de alimentação do sistema elétrico aparentemente vem da termelétrica. O painel de comando estava energizado, entretanto a iluminação não funcionou.  
07. Não se aplica, pois a estação está situada em uma área aberta dentro da UTE conforme demonstrado (foto 2);  
08. Ausência de placa indicativa de área classificada (foto 1);  
09. Ausência de pintura da área demarcada destinada à localização dos extintores (foto 10);  
10. Não se aplica, pois a estação de medição não possui cobertura;  
11. Presença de insetos na luminária e eletroduto da sala de comandos (foto 11);

Foto 2: Vista geral da estação.

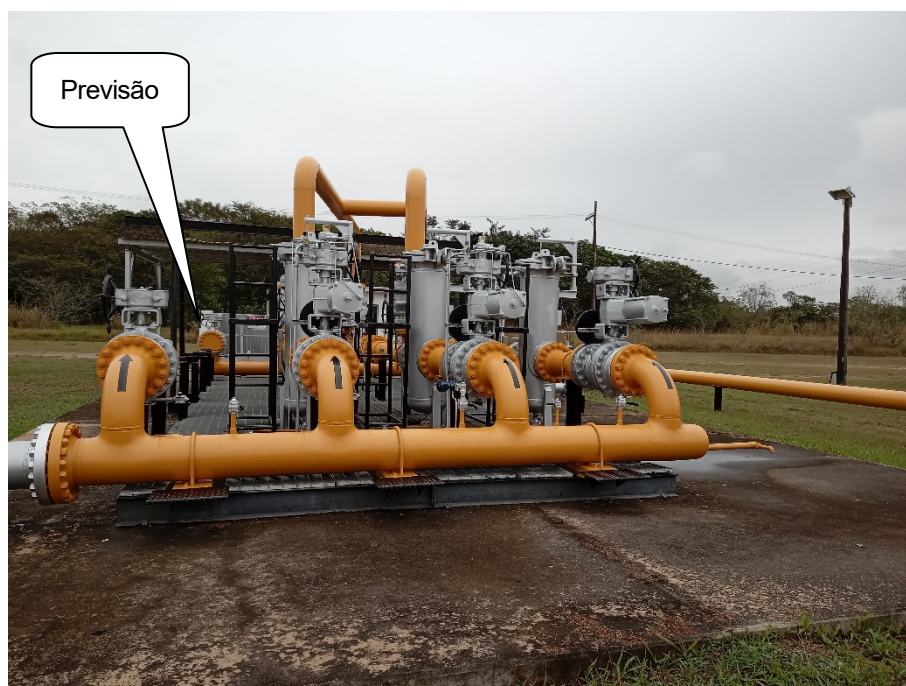
Foto 3: Linhas de entrada do gás.

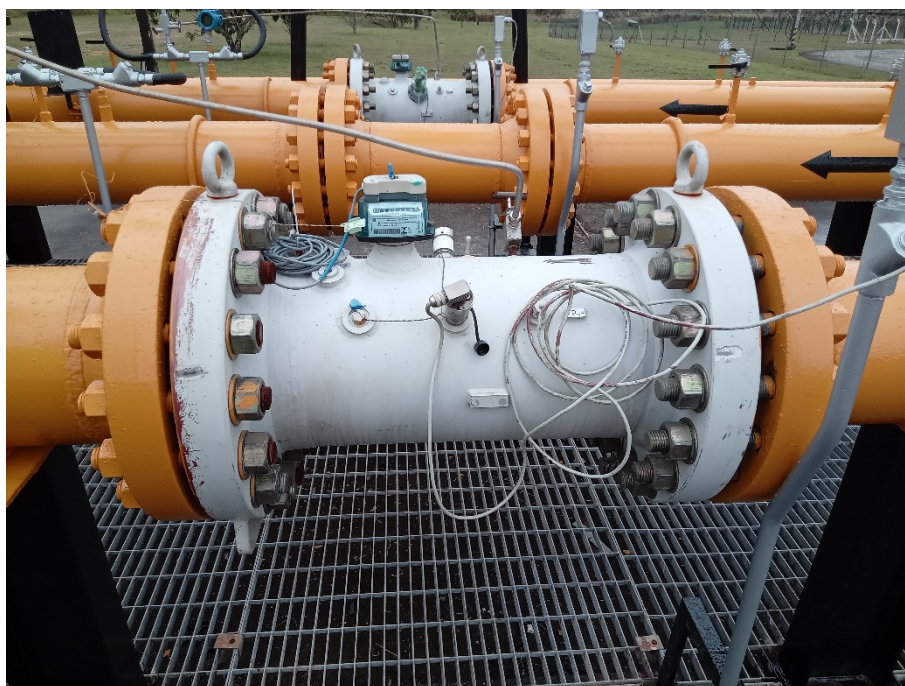
Foto 5: Medidor de vazão (Turbina).

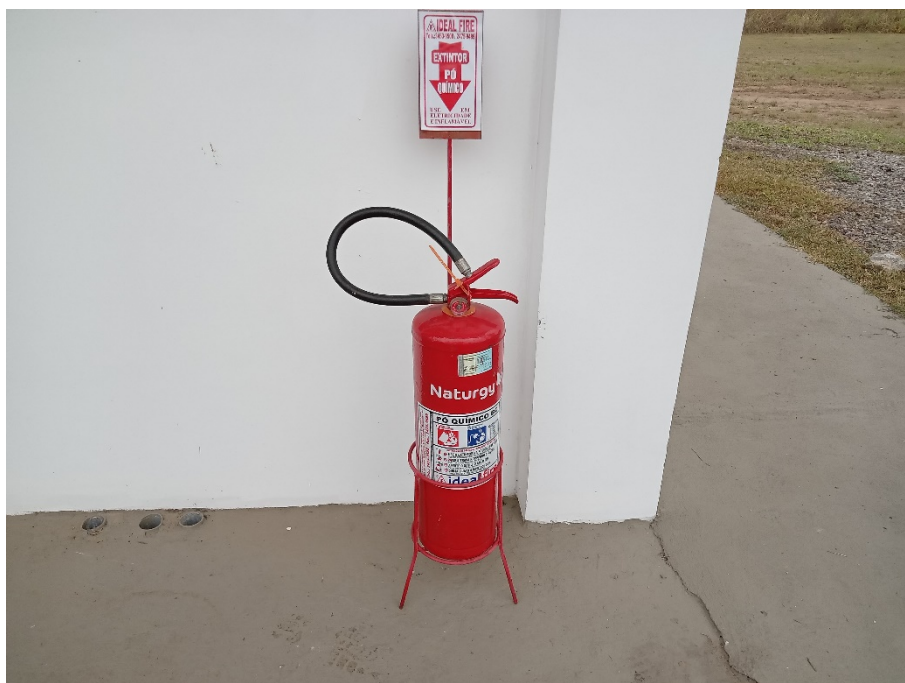
Foto 10: Extintor de incêndio sem a área demarcada no piso.

1. Providenciar o fechamento da abertura em local previsto para instalação de ar-condicionado (foto 11);
2. Realizar retirada de insetos em luminária e eletroduto no teto da sala de comando e adequação da iluminação (foto 11);
3. Instalar placa de indicação de área classificada;
3. Providenciar pintura no piso da área destinada à localização dos extintores de incêndio;
4. Apresentar os documentos descritos no campo "outras observações" (item 10.1).

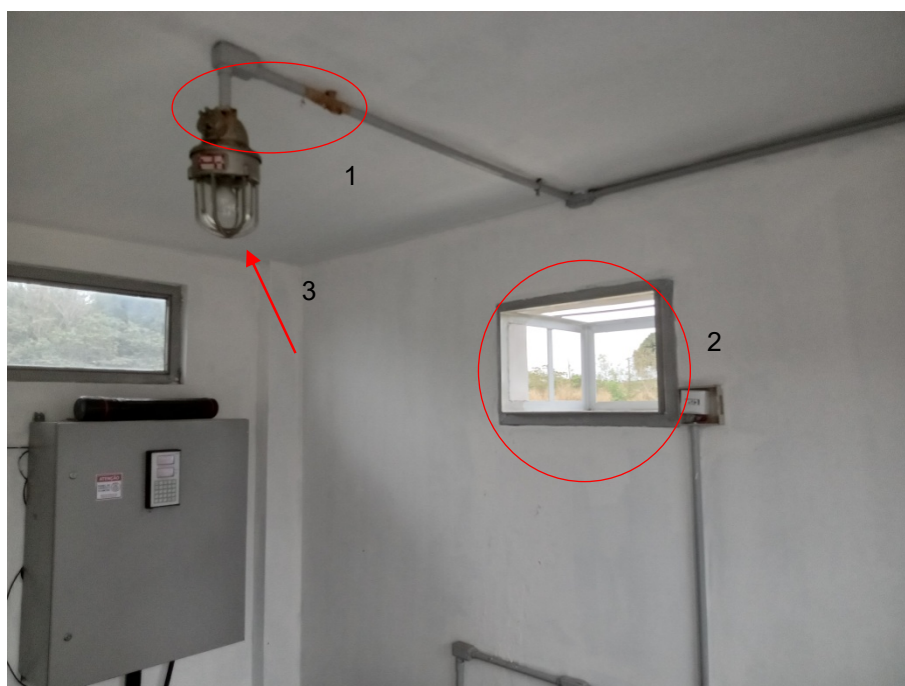
Abertura na parede em local previsto para instalação de ar condicionado (foto 11).  
Os documentos seguintes não estavam disponíveis na estação: Certificado de Aprovação, Laudo de Exigências do CBMERJ e Licença de Operação.

Foto 11: Presença de inseto (1), abertura (2) e iluminação inoperante (3).

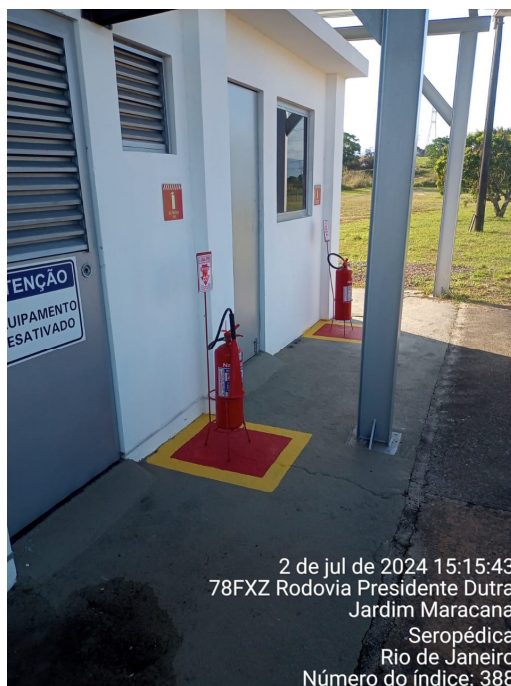
Foto 13: Adequação de pintura no piso demarcando a localização dos extintores.

No decorrer da vistoria foram identificadas irregularidades quanto a prestação de serviços conforme consta no campo de observações, entretanto a Concessionária providenciou a vedação da abertura na parede, a remoção de insetos na sala de comando e telemetria, adequação da iluminação, instalação de placa indicando área classificada e a pintura no piso demarcando a localização dos extintores de incêndio conforme fotos (13, 14, 15, e 16), sanando-se, portanto, essas irregularidades.

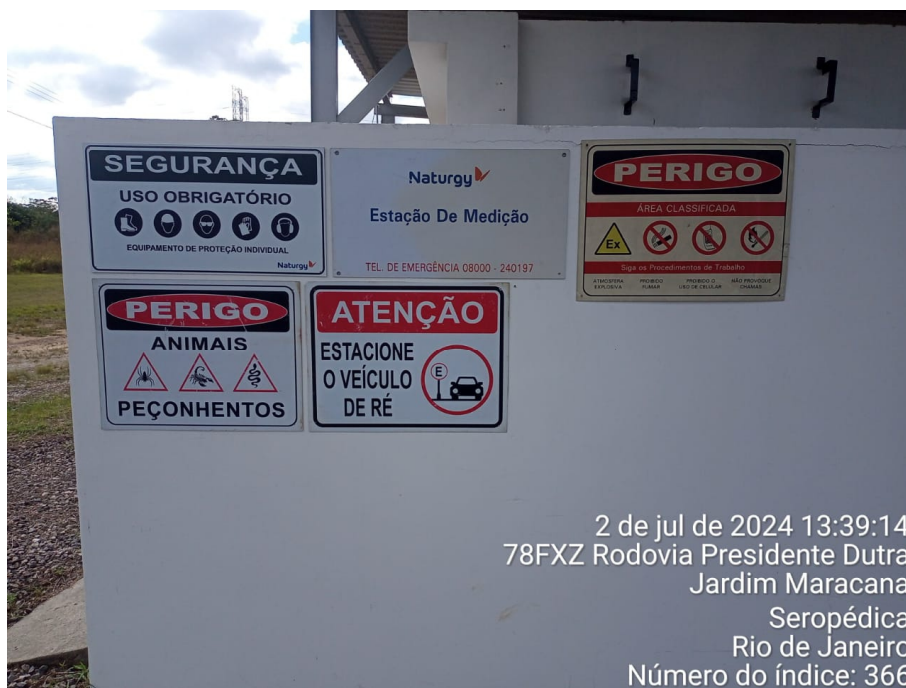
Foto 14: Adequação de placa de sinalização de segurança (área classificada).

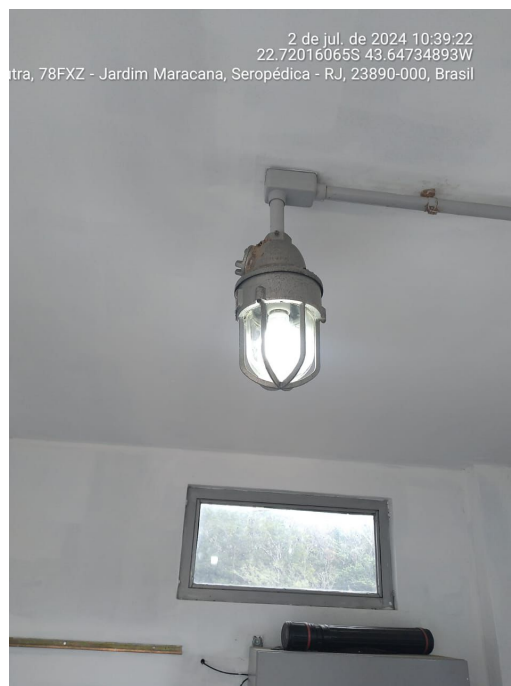
Foto 15: Retirada de insetos e iluminação funcionando.

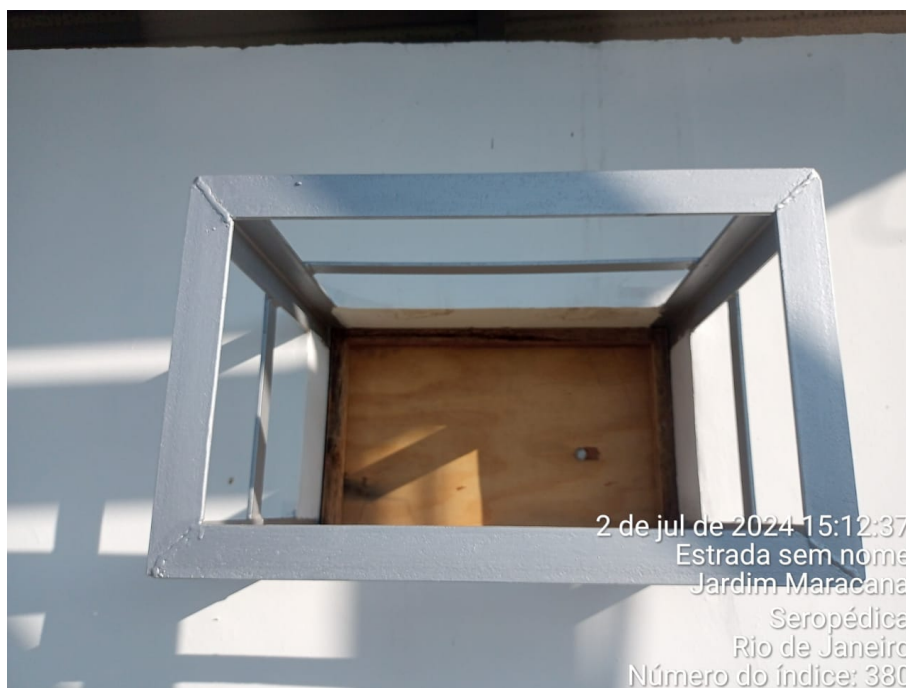
Foto 16: Vedação de abertura na parede da sala de comando.
