## RELATÓRIO DE FISCALIZAÇÃO

| <b>1 – Nº de Relatório (RF CAENE):</b><br>P-066/24 | <b>2 – Data da Fiscalização:</b><br>01/07/2024 | <b>3 – Concessionária Fiscalizada:</b><br>CEG |

**7 – Objetivo da Fiscalização:**  
Vistoria realizada com o objetivo de verificar o estado de conservação da estação de Medição da Concessionária no Município de Seropédica.

| <b>Número do Inventário:</b><br>EM-IND-R42.00-0007 | <b>Nome da Estação:</b><br>UTE Baixada Fluminense | <b>Zona:</b> Fluminense |

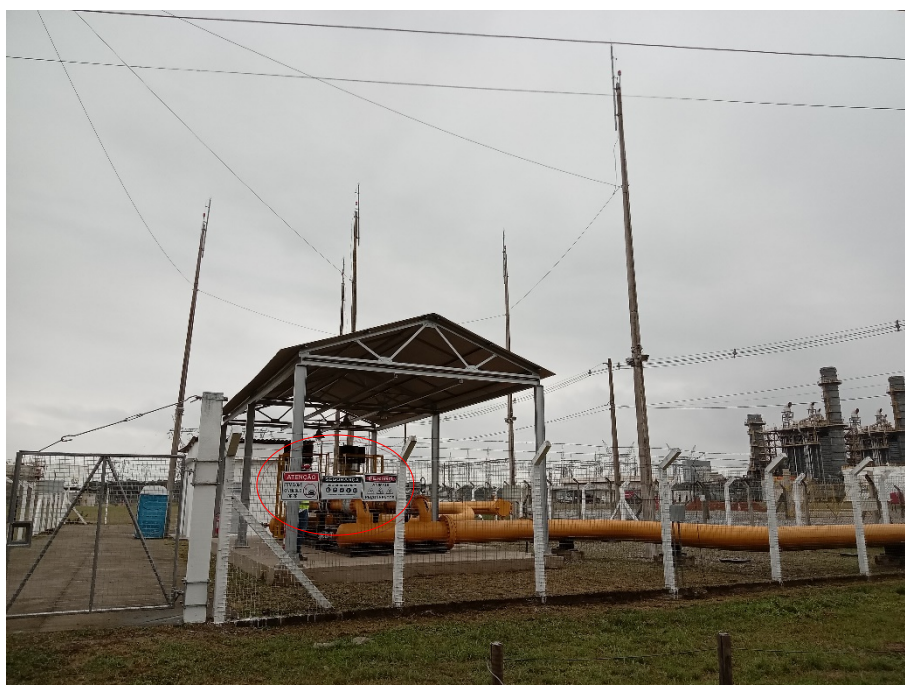
08. Ausência de placa indicativa de área classificada (foto 2);

Foto 2: Vista geral da estação (ausência de placa indicativa de área classificada).

1. Providenciar placa indicativa de área classificada;
2. Providenciar o fechamento da abertura em local previsto para instalação de ar-condicionado;
3. Providenciar pintura no piso da área demarcada destinada à localização dos extintores de incêndio;
4. Apresentar os documentos referentes à estação conforme descrito no campo "outras observações" (item 10.1).

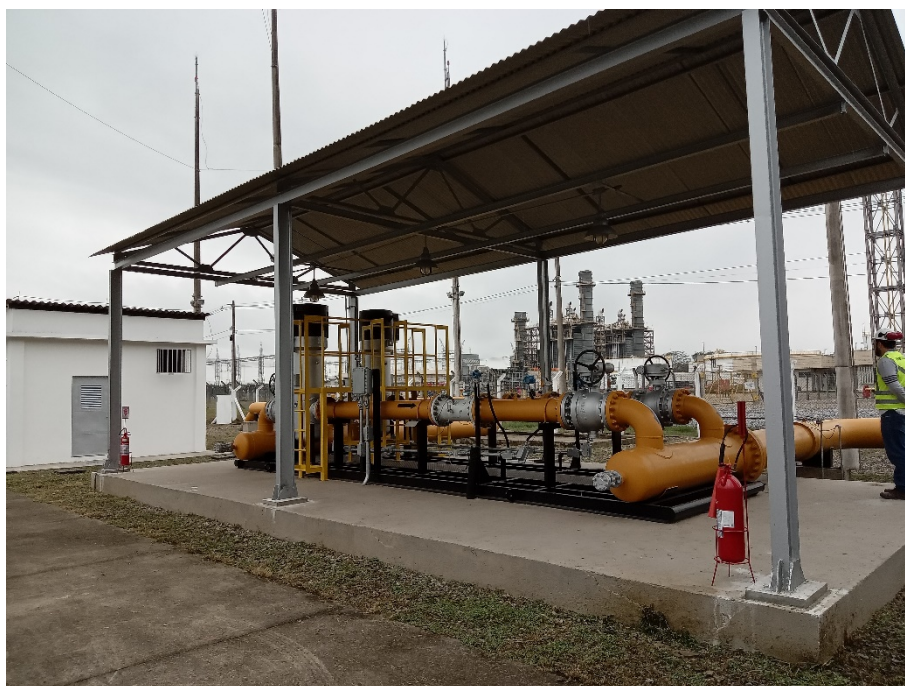
09. Ausência de pintura no piso da área demarcada para localização dos extintores de incêndio (fotos 3 e 14);

Foto 3: Estação de medição.

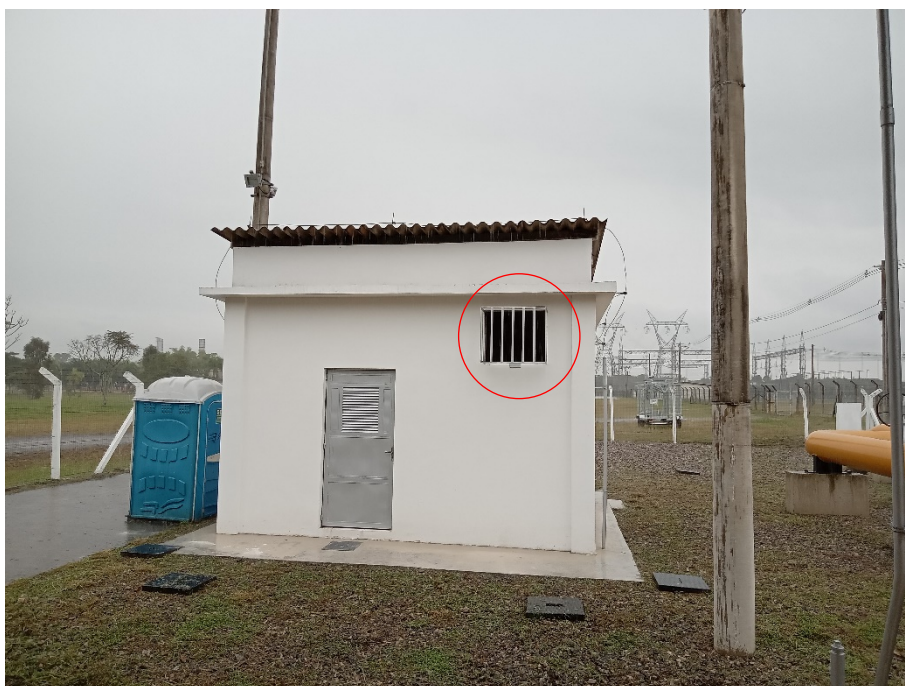
Local de instalação de ar-condicionado com abertura sem vedação (foto 11);

Foto 11: Sala de comando e telemetria com abertura no local destinado ao ar-condicionado.

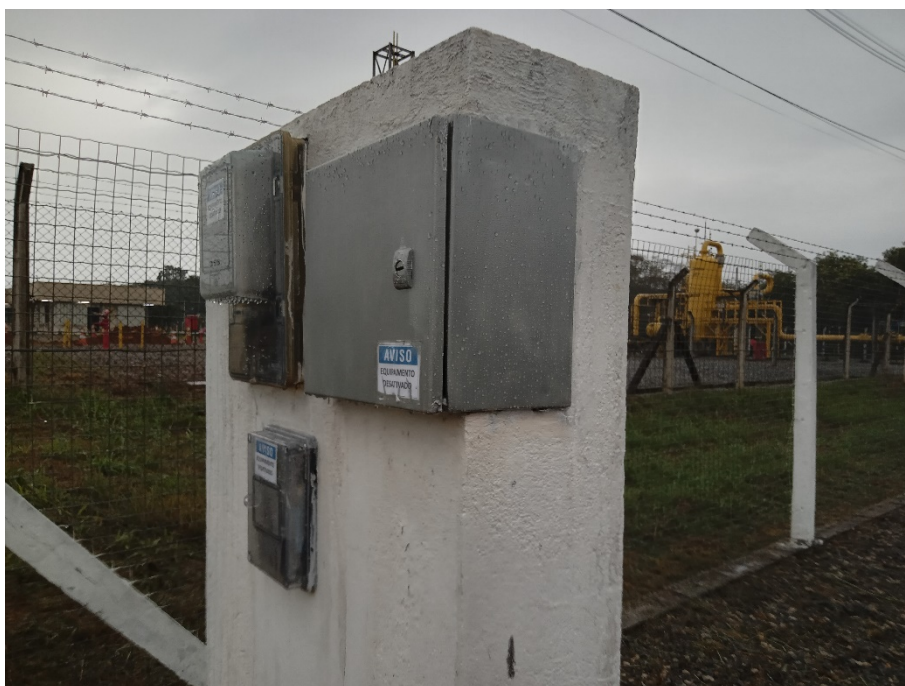
05. Foi constatado que o padrão de entrada de energia se encontra desativado e provavelmente a fonte de alimentação provem da termelétrica. Não foi possível adentrar à sala de comandos, pois o responsável não estava com a chave.

Não foi possível verificar a sala de comando e telemetria, pois o responsável informou que não estava com a chave. Foi constatado que o padrão de energia elétrica de entrada se encontra desativado (foto 13). Há um painel fotovoltaico para alimentação do sistema de telemetria, entretanto não foi informado se existe uma fonte alternada de alimentação do sistema elétrico, portanto, não foi possível testar o sistema de iluminação.

Foto 13: Padrão de entrada de energia desativado.

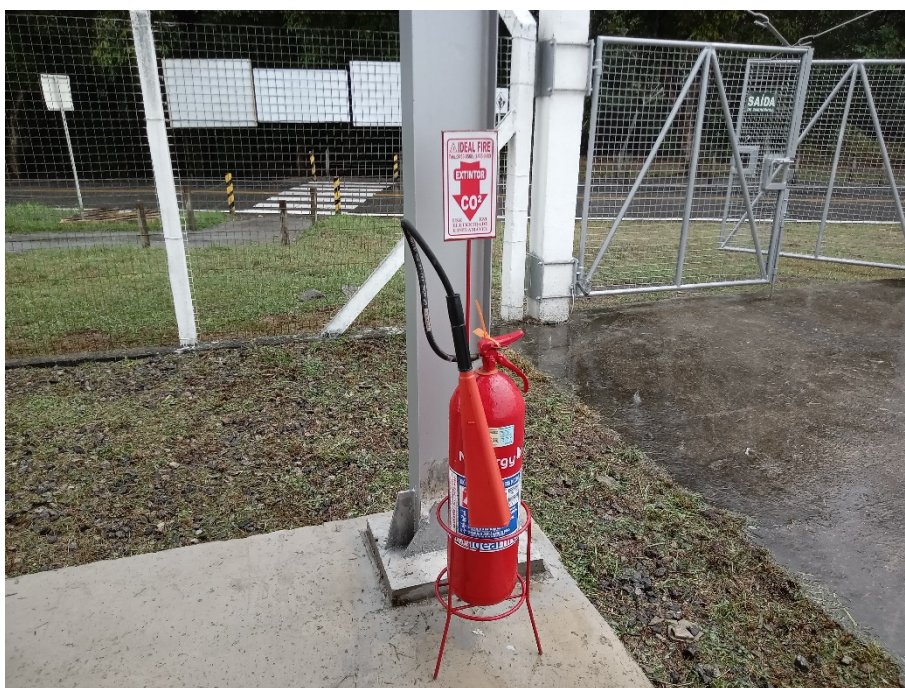
Foto 14: Extintor de incêndio sem a pintura no piso da área demarcada.

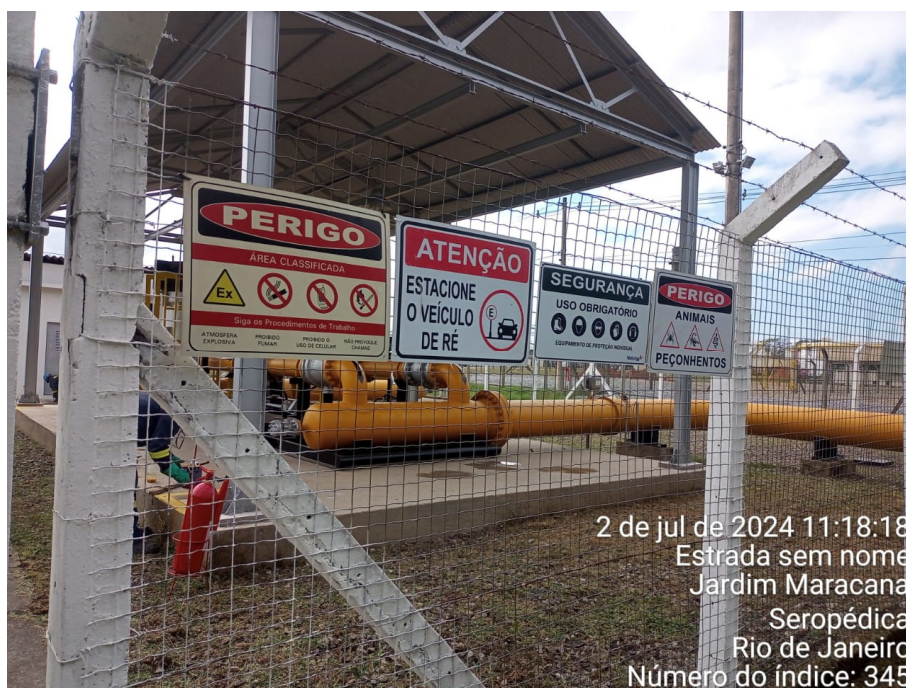
Foto 15: Adequação de placa indicativa de área classificada.

No decorrer da vistoria foram identificadas irregularidades quanto a prestação de serviços, entretanto, a Concessionária providenciou as adequações quanto à instalação da placa indicativa de área classificada, ao fechamento da abertura na parede e pintura da área demarcada no piso para localização dos extintores de incêndio, conforme demonstrado (fotos 15, 16, 17 e 18). Diante disso, essas irregularidades foram sanadas.

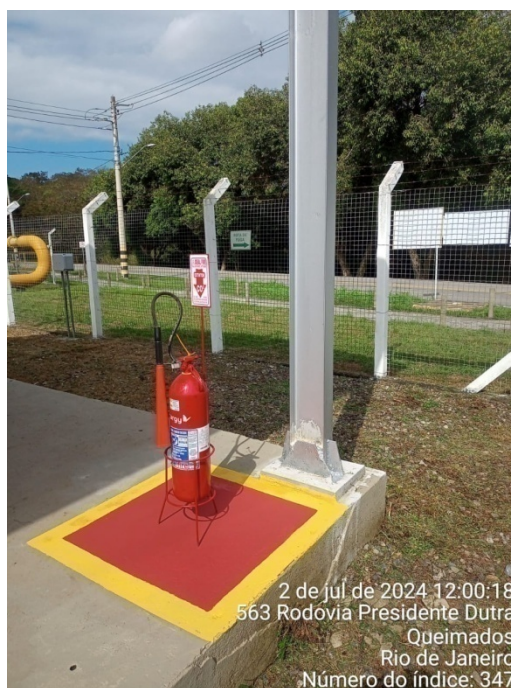
Foto 16: Adequação de pintura de área demarcada para localização do extintor de incêndio.

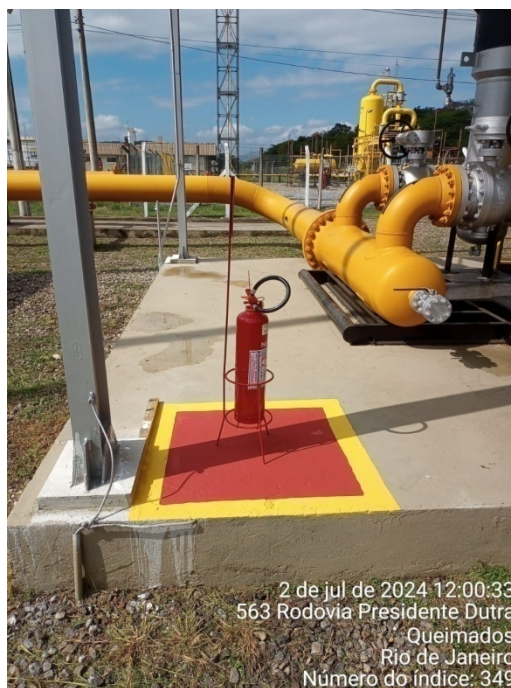
Foto 17: Adequação de pintura de área demarcada para localização do extintor de incêndio.

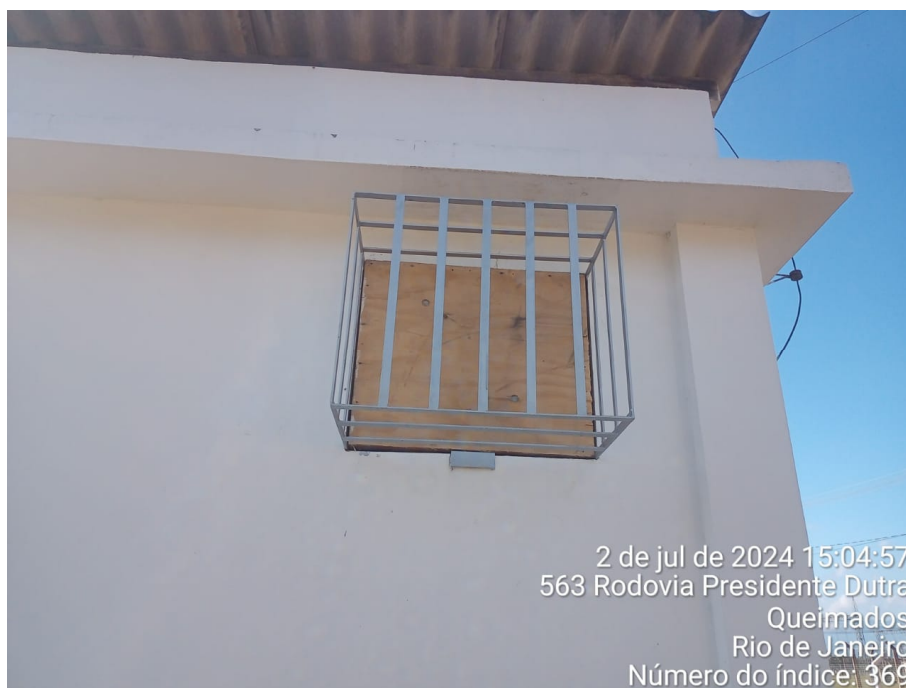
Foto 18: Adequação de vedação em abertura na parede da sala de comando e telemetria.
