## RELATÓRIO DE FISCALIZAÇÃO

| <b>1 – Nº de Relatório (RF CAENE):</b><br>P_067_24 | <b>2 – Data da Fiscalização:</b><br>02/07/2024 | <b>3 – Concessionária Fiscalizada:</b><br>CEG |
| <b>4 – Endereço:</b> Rua Maria Eugênia | <b>5 – Bairro(s):</b> Humaitá | <b>6 – Município/UF:</b> Rio de Janeiro/RJ |

| <b>Número do Projeto:</b> RJ-HUM-50271/2022 | <b>Tipo de obra:</b> Renovação | <b>Interna</b> | <b>Externa</b> | <b>X</b> |

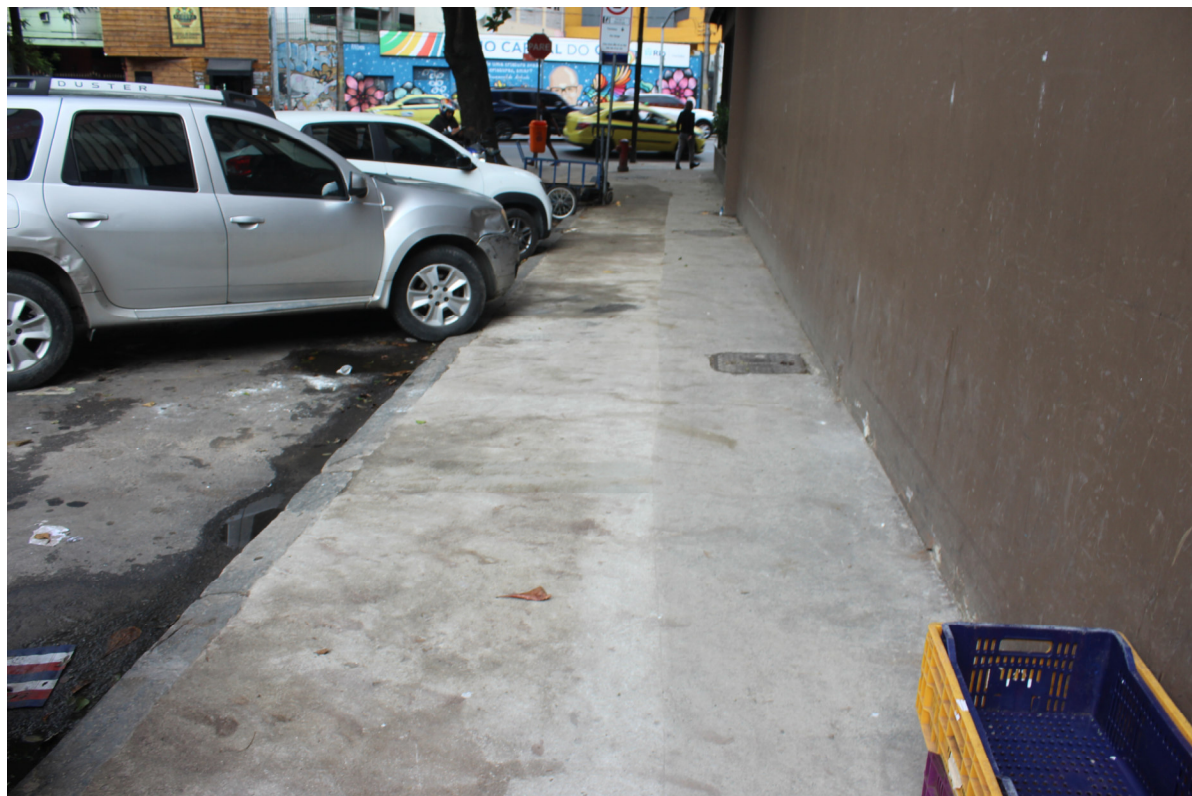
Foto 1: Recomposição definitiva no passeio.

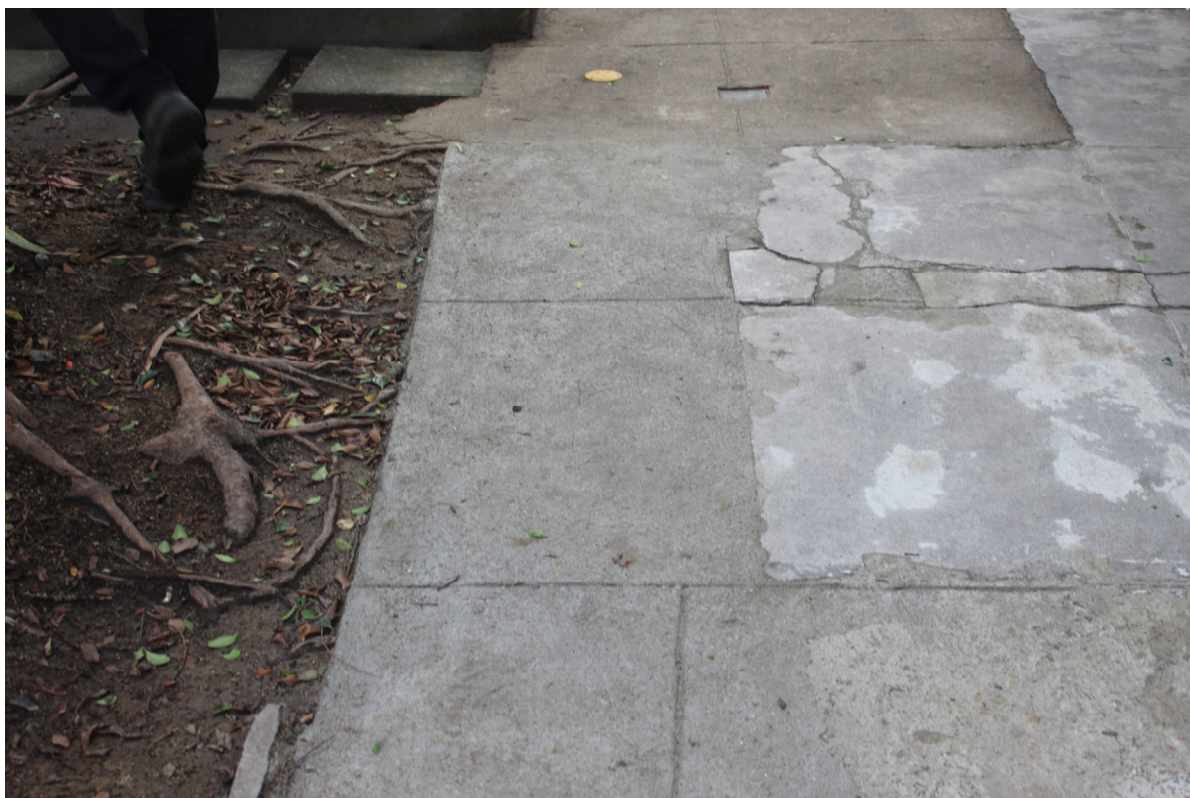
Foto 2: Recomposição na calçada.

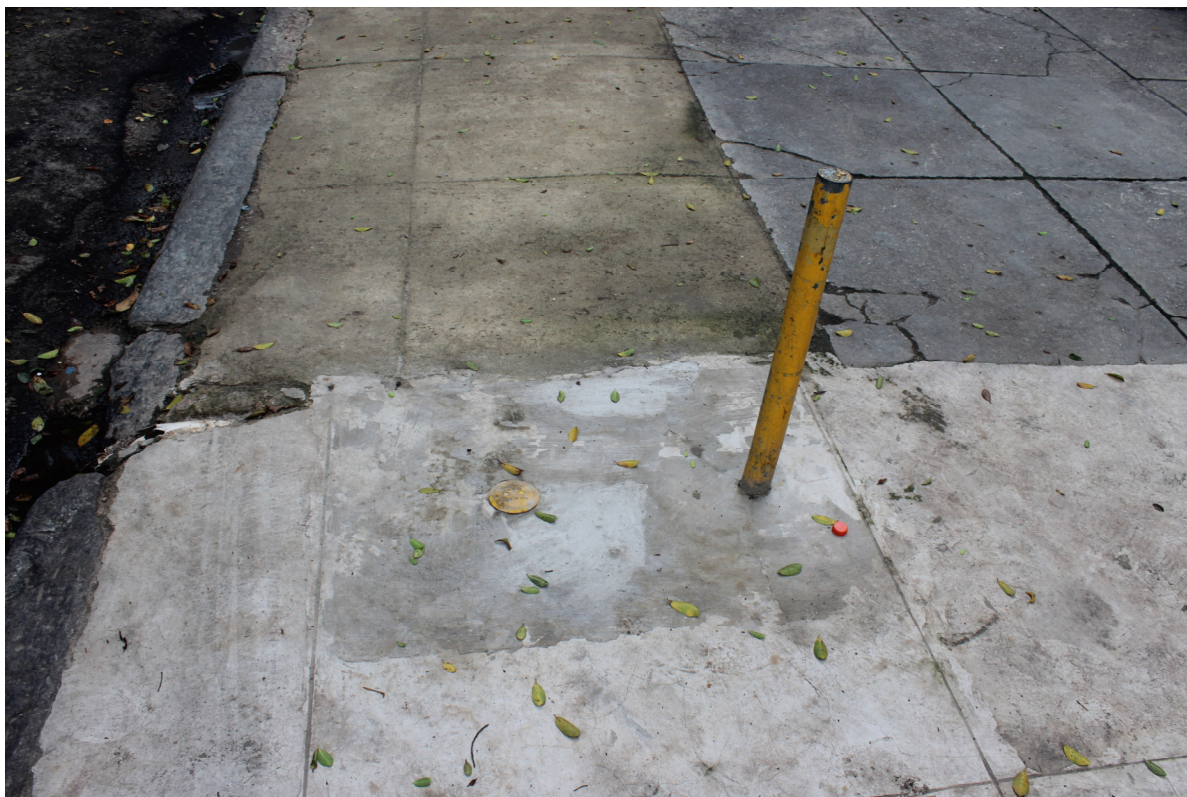
Foto 3: Recomposição ajustada e marco plano firme, em frente ao imóvel nº 52.

Os defeitos que haviam sido identificados nas recomposições, no passeio, em frente aos imóveis de número: 01, 46, 52, 64, 90, 108, 123, 133, 172, 185, 217 e 226, já foram sanados. Do mesmo modo, a recomposição em frente ao imóvel 52, onde o marco plano não estava firme no piso e para a recomposição em frente ao imóvel 172, onde tinha uma fenda profunda, já foram igualmente sanados.

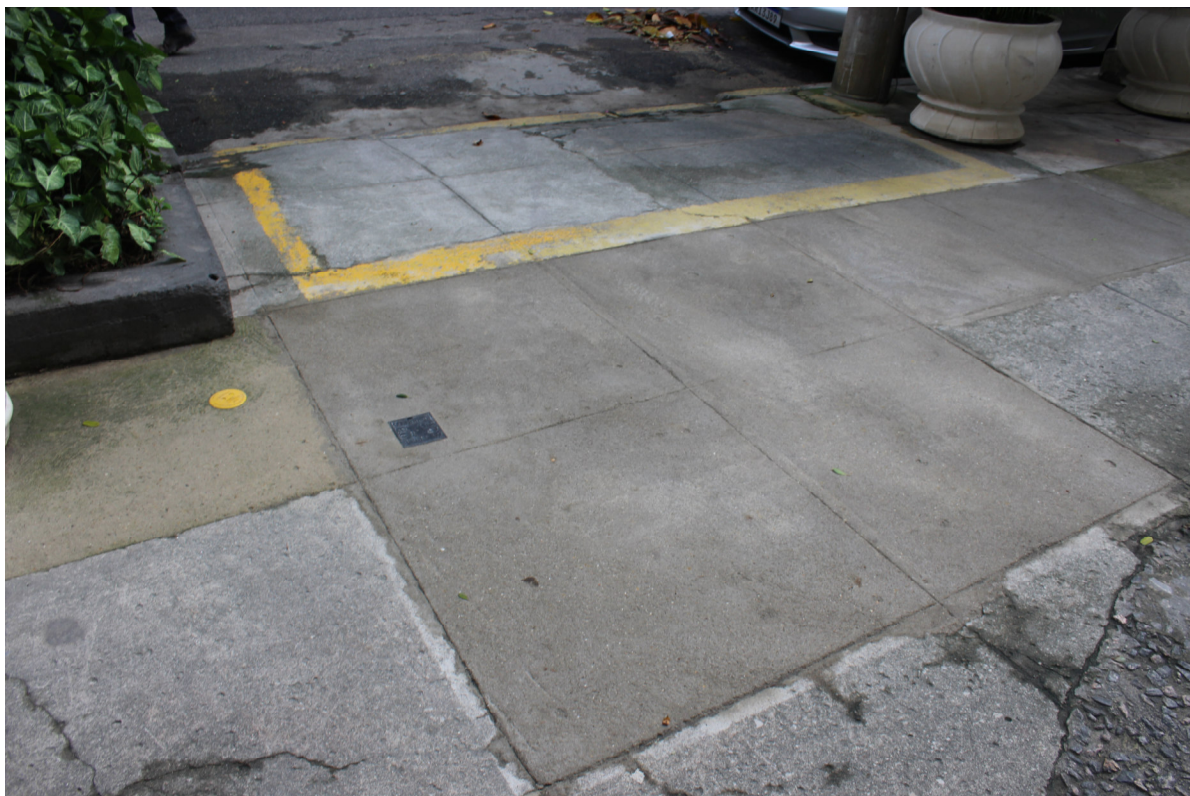
Foto 4: Recomposição na calçada.

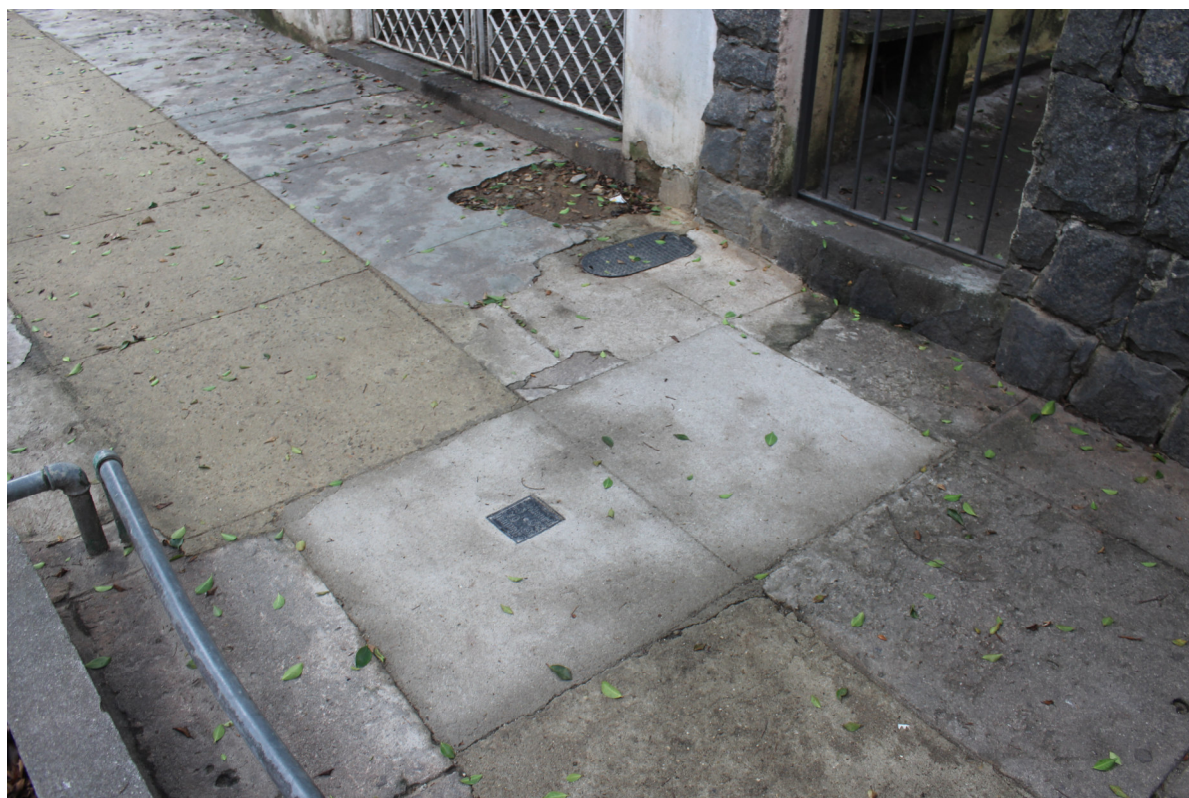
Foto 5: Recomposição ajustada.

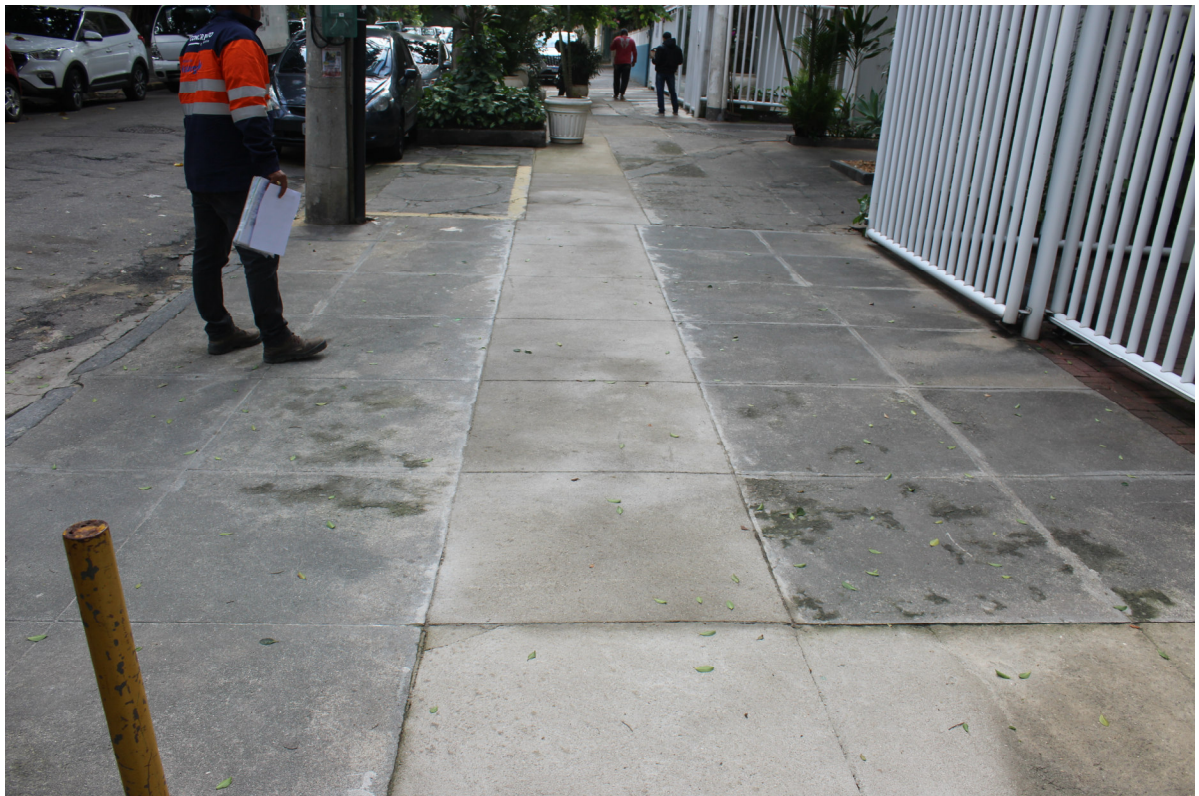
Foto 6: Recomposição ajustada.

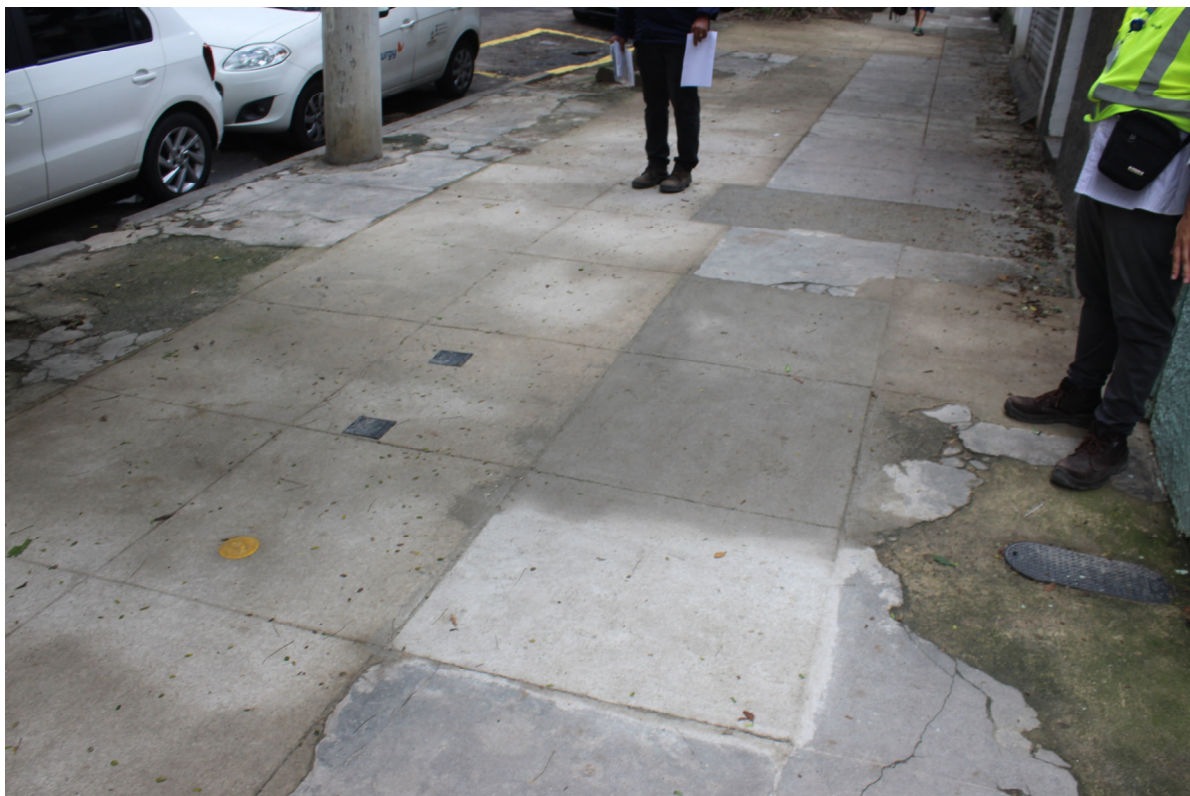
Foto 7: Recomposição ajustada.

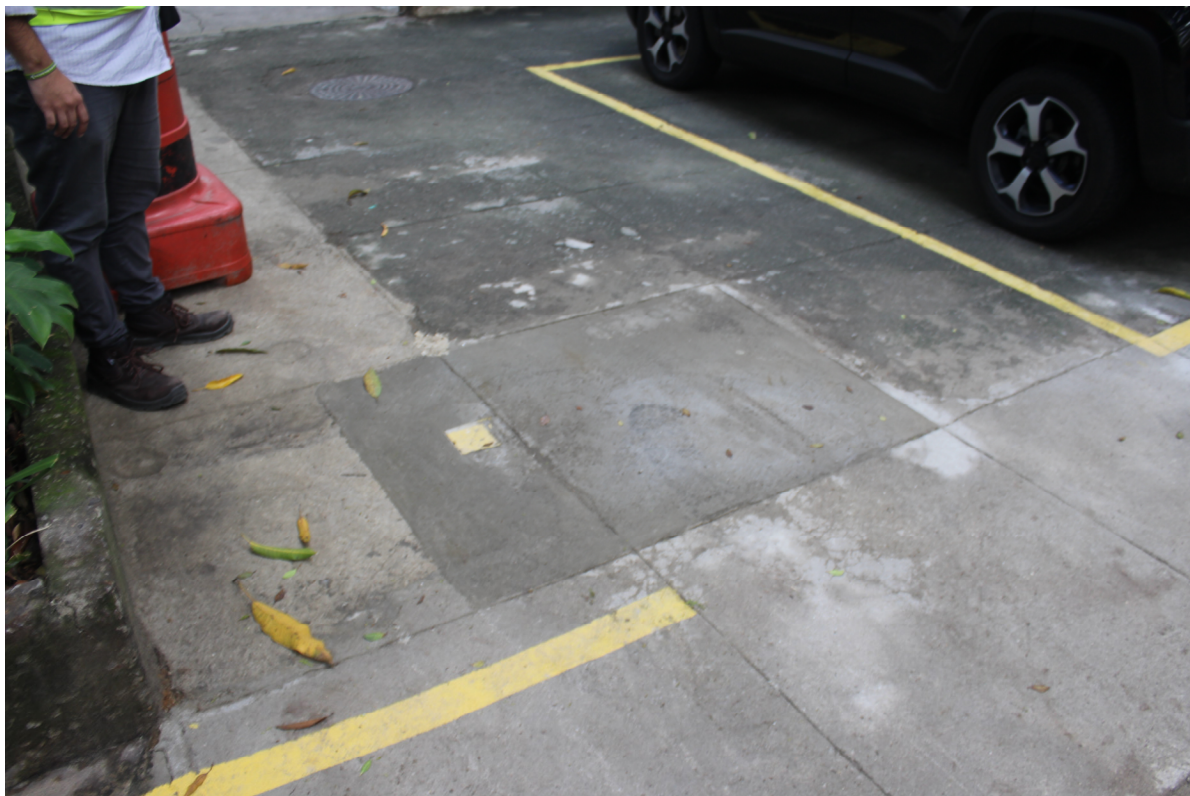
Foto 8: Recomposição ajustada.

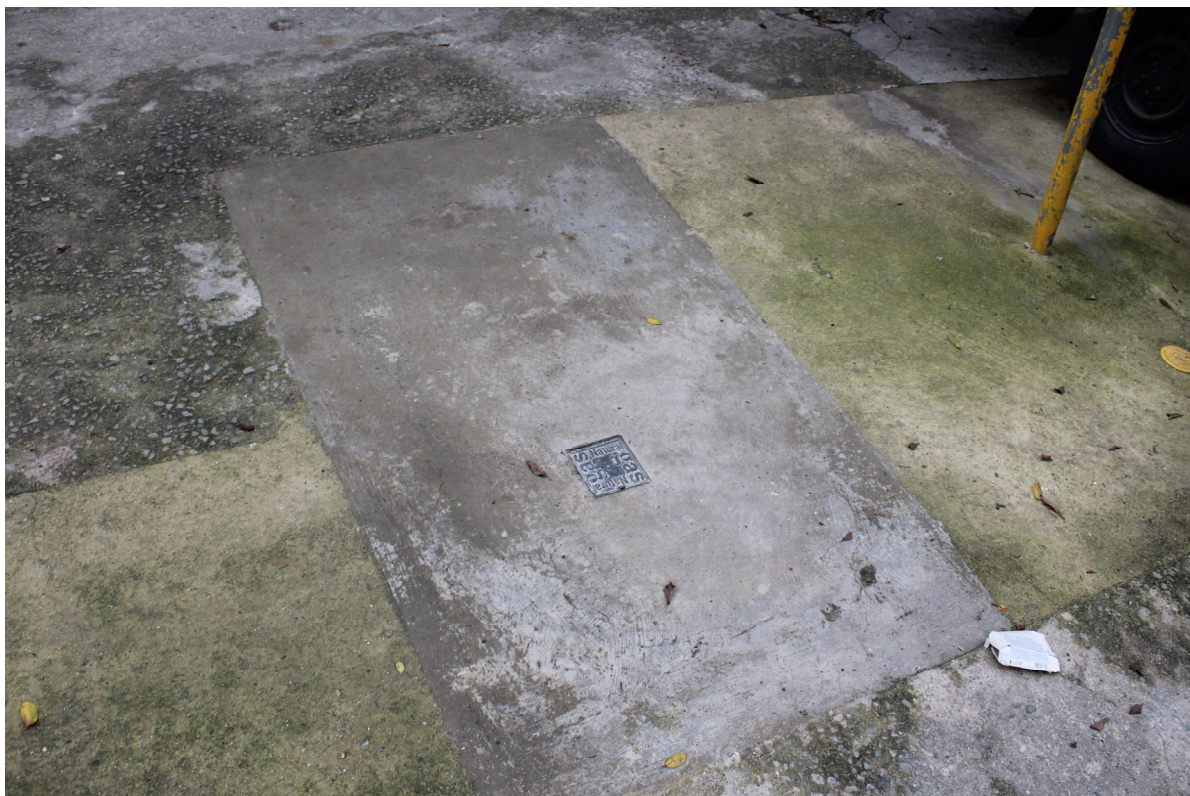
Foto 9: Recomposição ajustada.

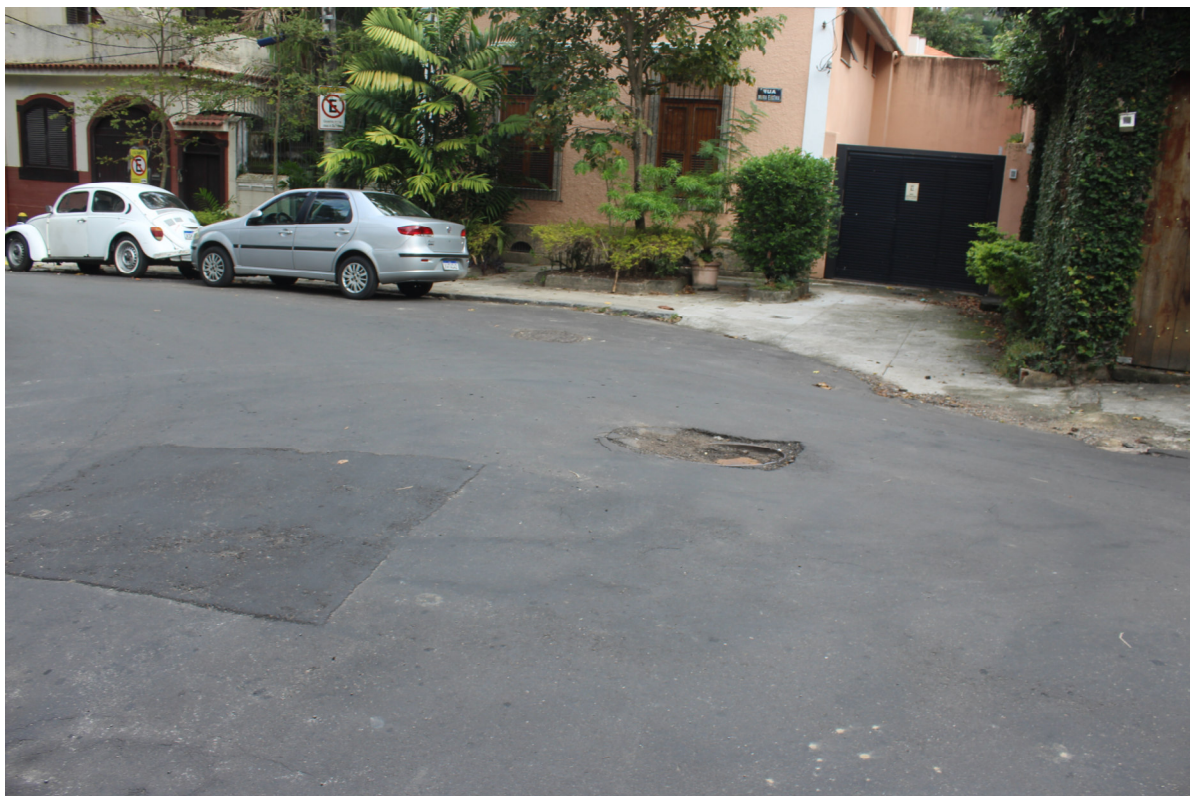
Conforme relato do gestor de obras, os buracos presentes na recomposição feita na esquina da Rua Maria Eugênia com a Rua Vitório da Costa são ocasionados por um problema recorrente e sem causa aparente no local, sendo observado antes do início da obra. Além disso, um morador do imóvel nº 108 confirmou que o local sempre apresentou problemas com buracos.

Foto 10: Buracos recorrentes na recomposição, na esquina da Rua Maria Eugênia com a Rua Vitorio da Costa.

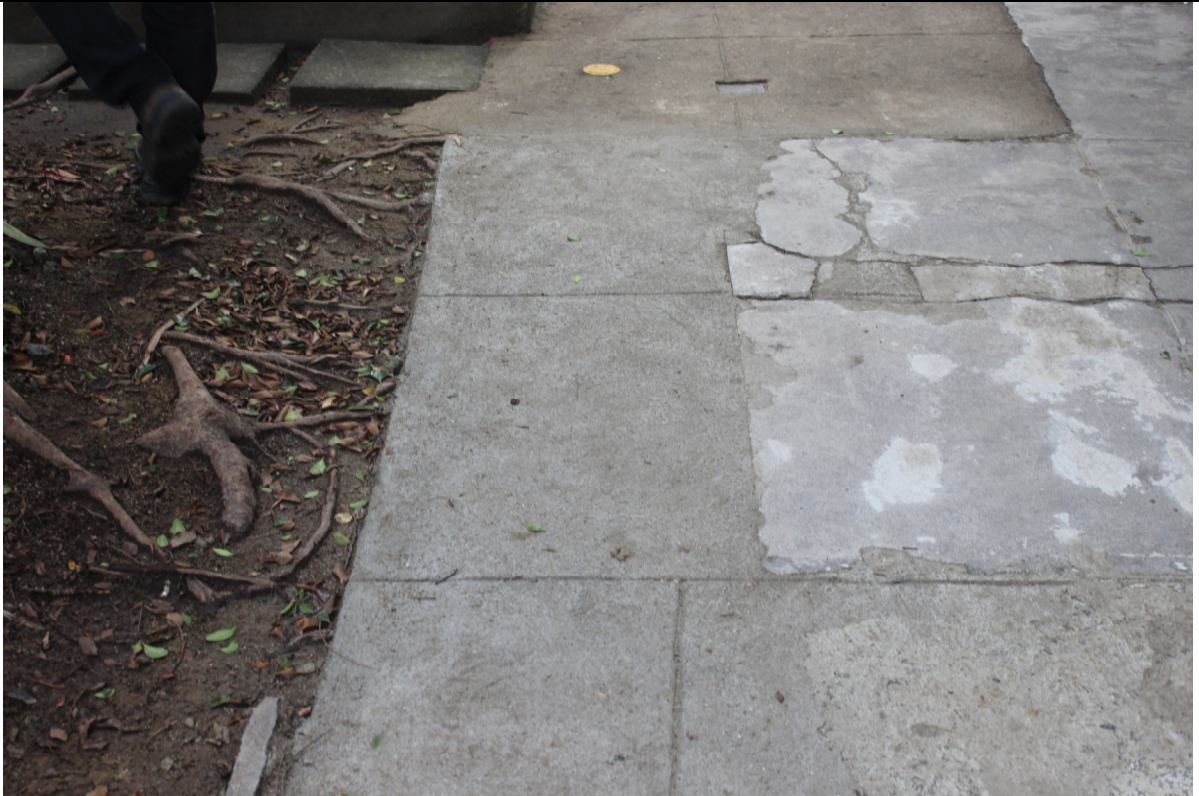
Foto 11: Recomposição ajustada.
