## RELATÓRIO DE FISCALIZAÇÃO

| <b>1 – Nº de Relatório (RF CAENE):</b><br>P-068/24 | <b>2 – Data da Fiscalização:</b><br>03/07/2024 | <b>3 – Concessionária Fiscalizada:</b><br>CEG RIO |

Vistoria realizada com o objetivo de verificar o estado de conservação da estação de Regulagem e Medição da Concessionária no município.

| <b>Número do Inventário:</b><br>ERM-D-R70.00-0001 | <b>Nome da Estação:</b> ETC Rio das Flores | <b>Zona:</b> Fluminense |

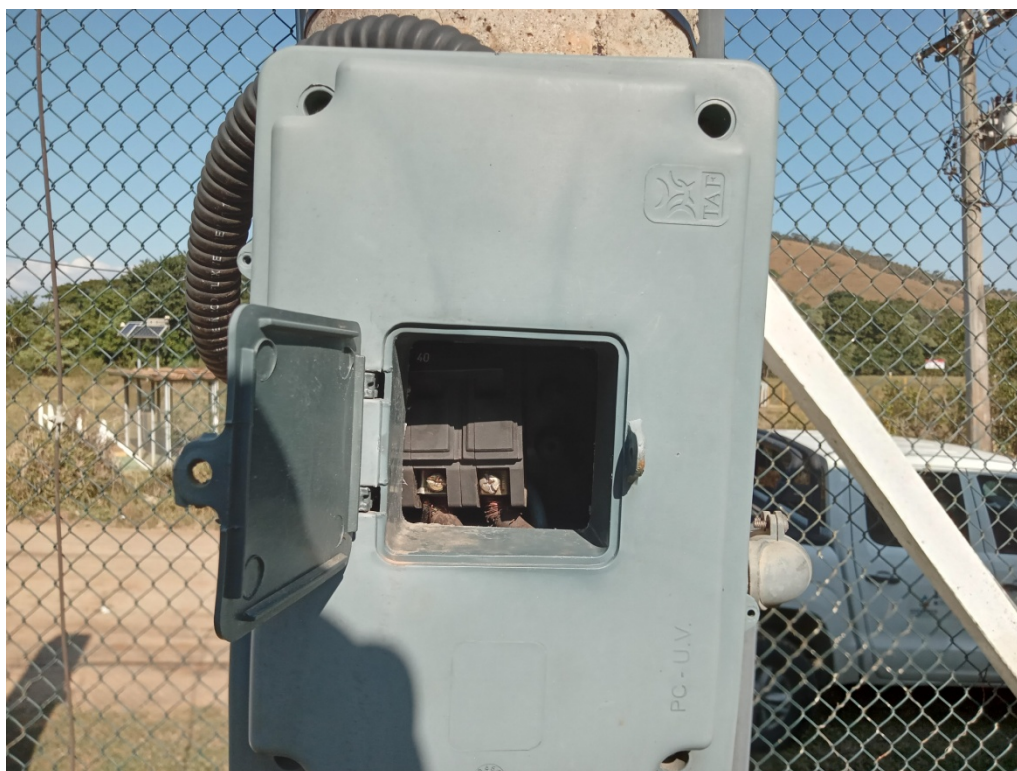
06. Disjuntor do padrão de entrada fora das condições normais de fixação na caixa de proteção, inviabilizando sua operação manual e oferecendo risco de choque (foto 16) e cabos de rede aérea expostos sem proteção mecânica (foto 18).

Foto 16: Disjuntor geral da estação fora das condições normais, oferecendo risco de choque.

1. Adequar o posicionamento do disjuntor de proteção geral, visando garantir condição de operação manual, além de parte energizada aparente trazendo risco de choque elétrico (foto 16);
2. Adequar as instalações dos cabos de rede (foto 18);
3. Drenar a caixa destinada à contenção do mercaptana (foto 17);
4. Apresentar os documentos alusivos à estação.

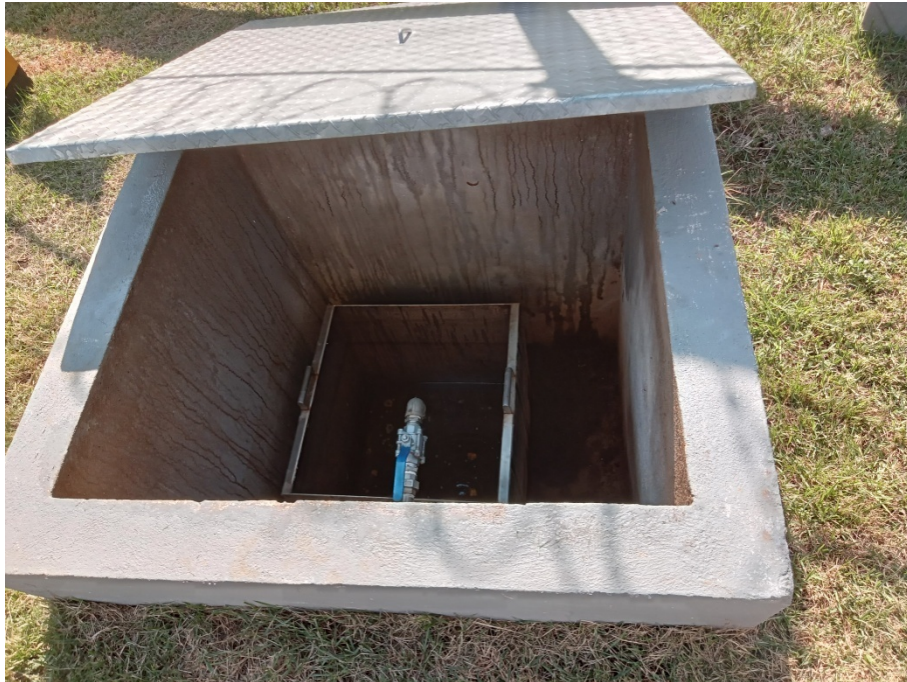
1) Caixa seca destinada à contenção de mercaptana em caso de vazamento, porém estava com água e o registro de bloqueio, que deveria estar aberto, se encontrava fechado;

Foto 17: Caixa para contenção de mercaptana com presença de água.

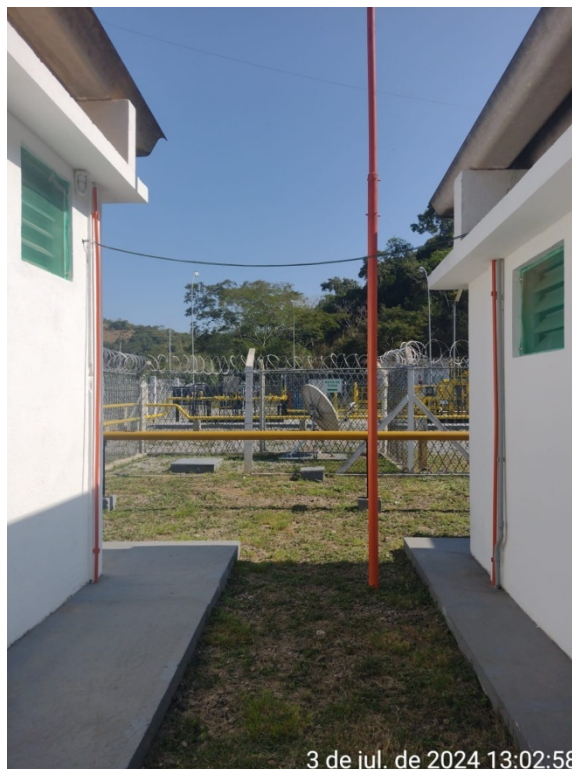
Foto 18: Cabos expostos sem proteção mecânica.
