## RELATÓRIO DE FISCALIZAÇÃO

| <b>1 – Nº de Relatório (RF CAENE):</b><br>P_074_24 | <b>2 – Data da Fiscalização:</b><br>10/07/2024 | <b>3 – Concessionária Fiscalizada:</b><br>CEG |
| <b>4 – Endereço:</b> Ladeira de Nossa Senhora, sn | <b>5 – Bairro(s):</b> Glória | <b>6 – Município/UF:</b> Rio de Janeiro/RJ |

| <b>Número do Projeto:</b> RJ-GLO-54026/2024 | <b>Tipo de obra:</b> Renovação | <b>Interna</b> | <b>Externa</b> | <b>X</b> |

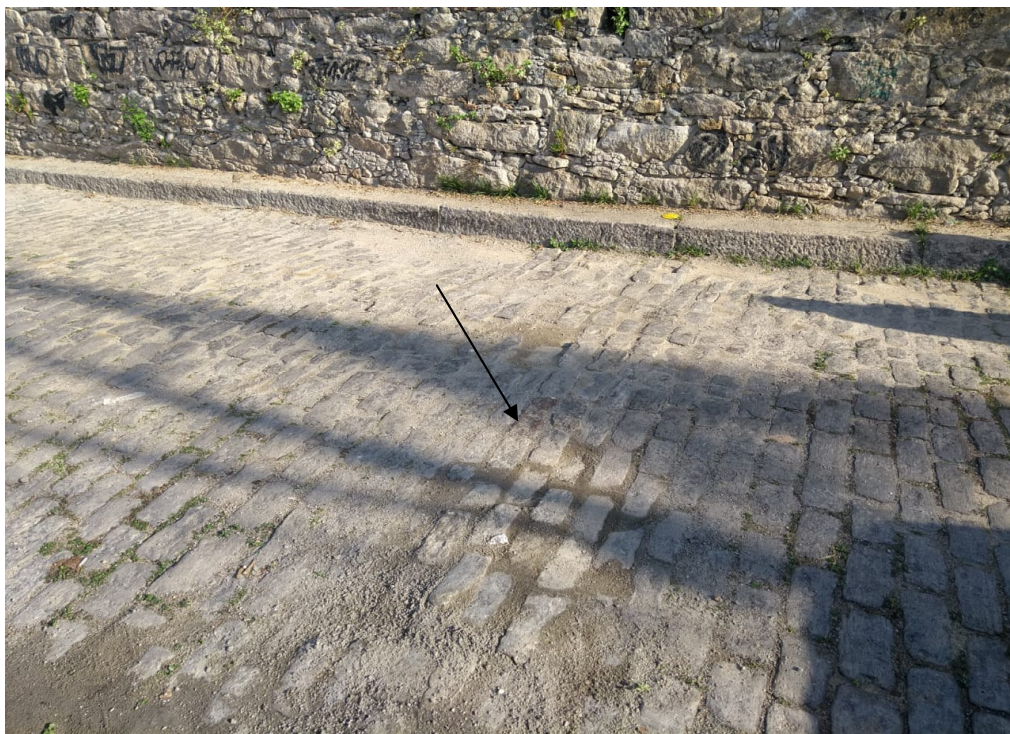
Trata-se de obra de renovação para substituição de rede antiga em FF 150 mm por rede de PE 110 mm e renovação de 6 ramais. A nova rede foi projetada com extensão de 255,58 m, com 246,23 m em PE 110 mm e 9,35m em PE 63 mm para os ramais, porém o total realizado foi de 286,3 m, sendo destes 259,6 m em PE 110 mm e 26,70 m em PE 63mm e PE 32m. A renovação foi executada via método não destrutivo de inserção, porém em três pontos da obra foram necessários o assentamento da nova tubulação por meio de método destrutivo, nos ramais em frente ao número 146 (foto 6), na travessia da via para ligação com a rede em frente ao número 228 (foto 1) e por 18 metros na via também em frente ao número 228 (foto 2).

Foto 1: Recomposição definitiva na travessia da via, em frete ao número 228.

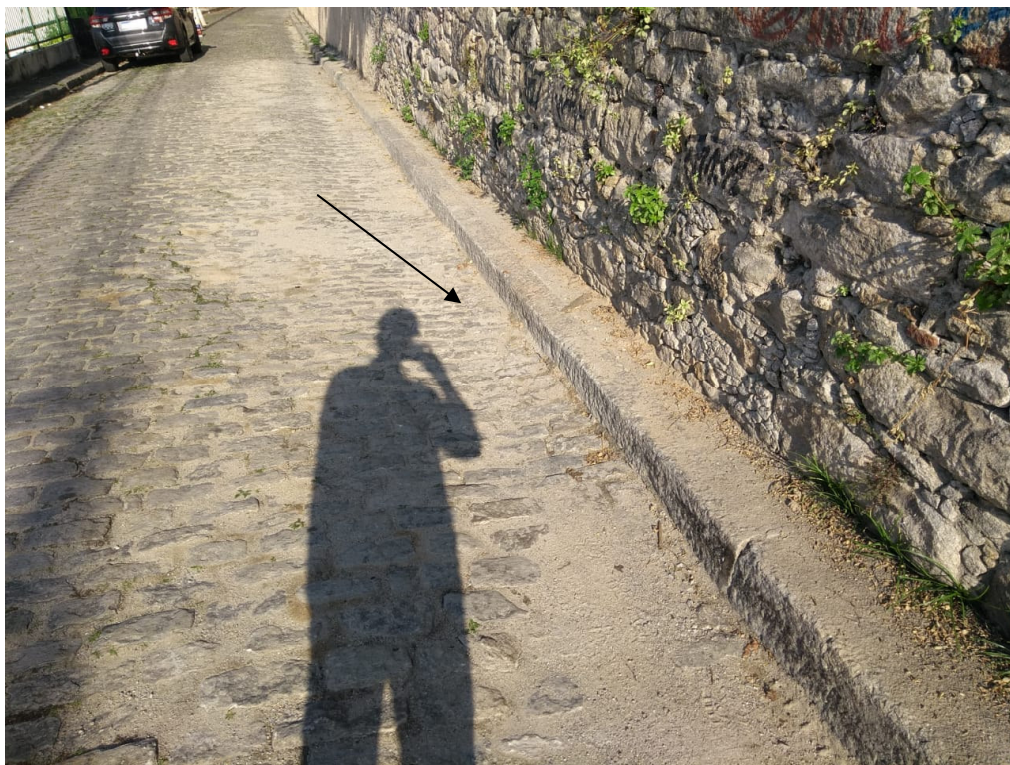
Foto 2: Recomposição definitiva, em frete ao número 228.

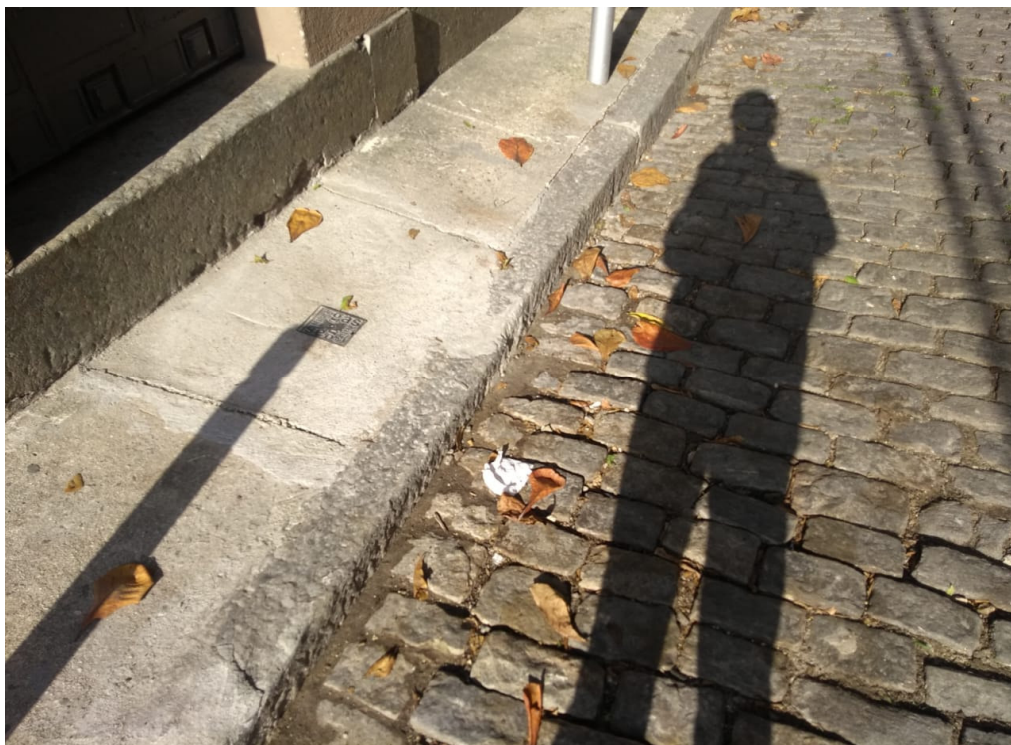
Os ramais em frente aos números 214 (foto 3) e 176 (foto 4) foram renovados em PE 63 mm. Já os ramais em frente ao número 146 foram renovados por meio de método destrutivo (foto 5) com o assentamento de tubulação de 32 mm, neste caso a instalação das caixas dos ramais foi realizada no canto da via (foto 6), pois não havia espaço no passeio.

Foto 3: Ramal em frente ao número 214.

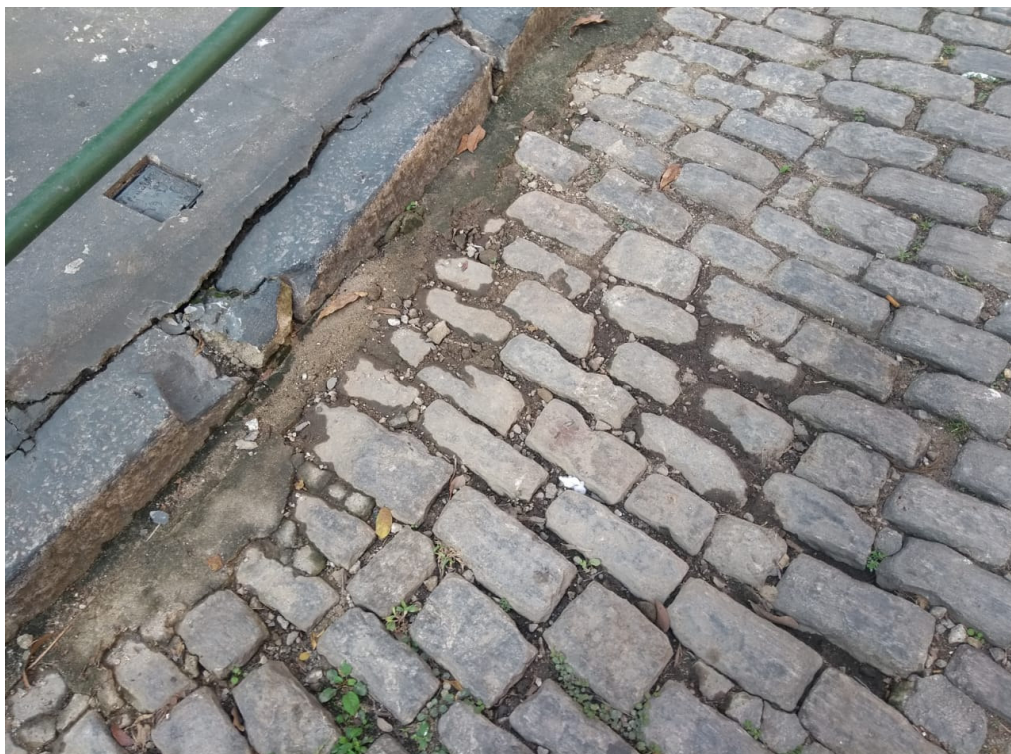
Foto 4: Ramal em frente ao número 176.

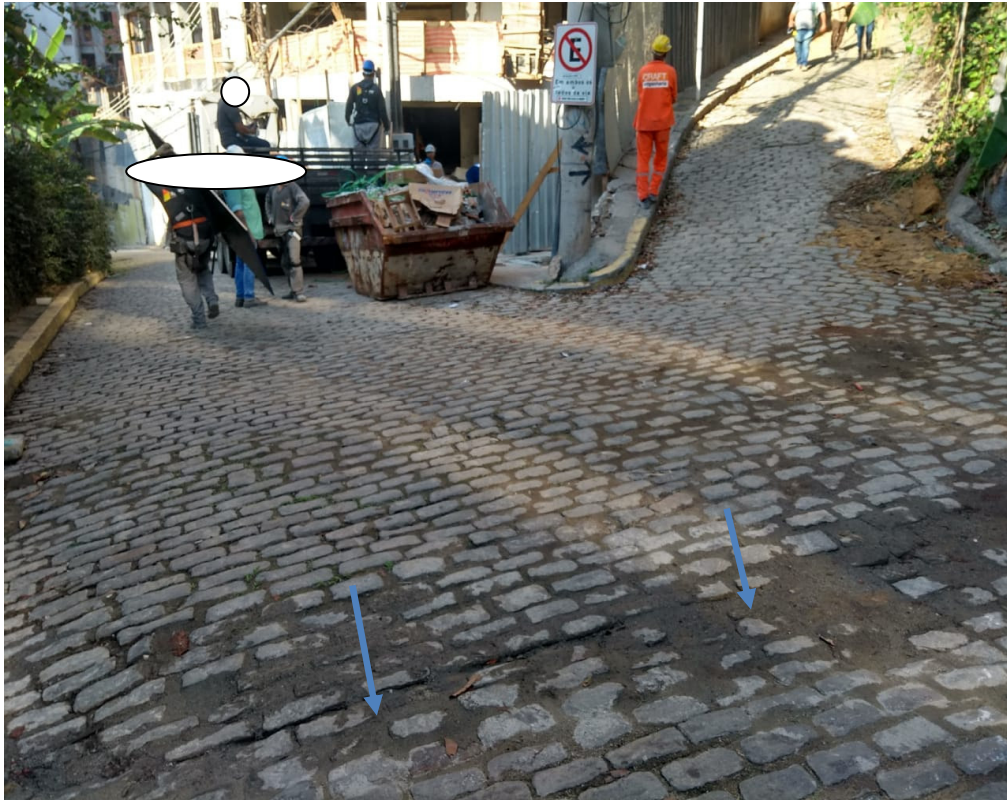
Foto 5: Recomposição definitiva na travessia da via, em frete ao número 146.

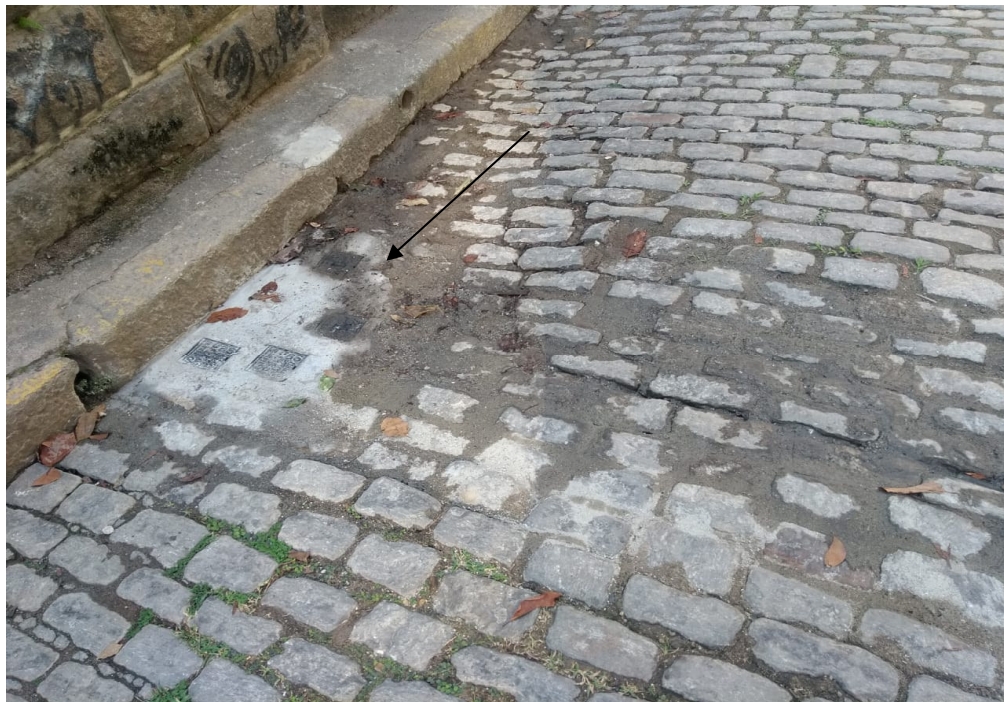
Foto 6: Ramais em frente ao número 146.

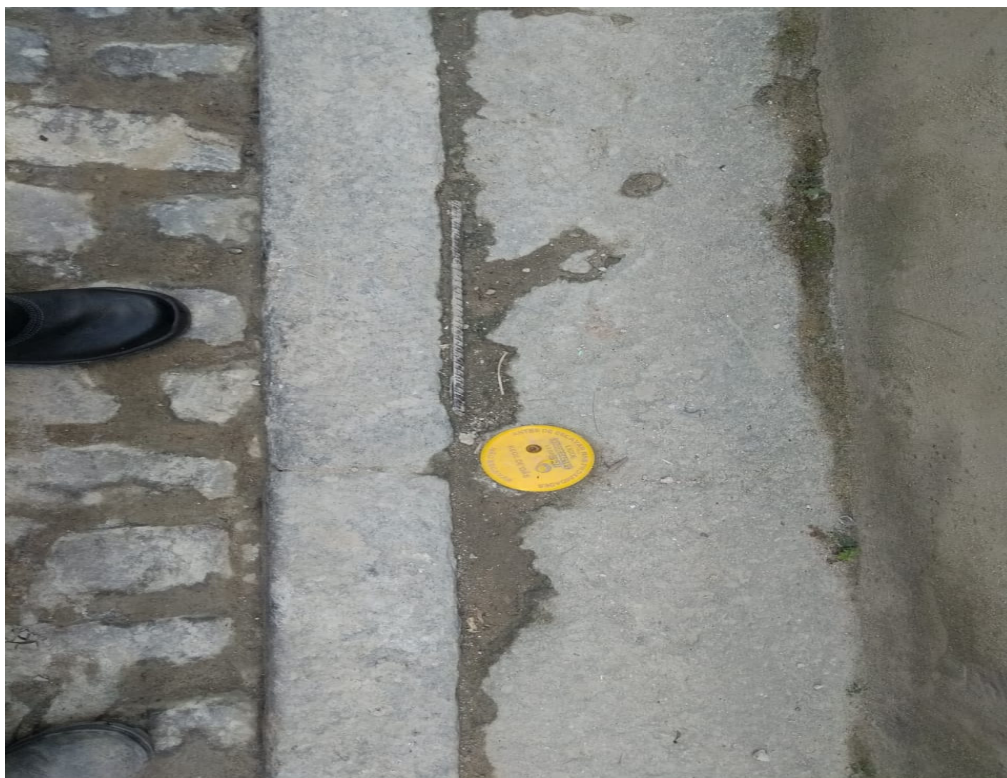
14. Marcos planos sem a devida fixação no piso.

Foi identificado que quatro marcos planos não estavam firme no piso, sendo parafusados em apenas um local, quando deveriam ser parafusados em dois locais (fotos 7 até 10).

Foto 7: Marco plano sem a devida fixação.

Adequação na fixação dos marcos planos.

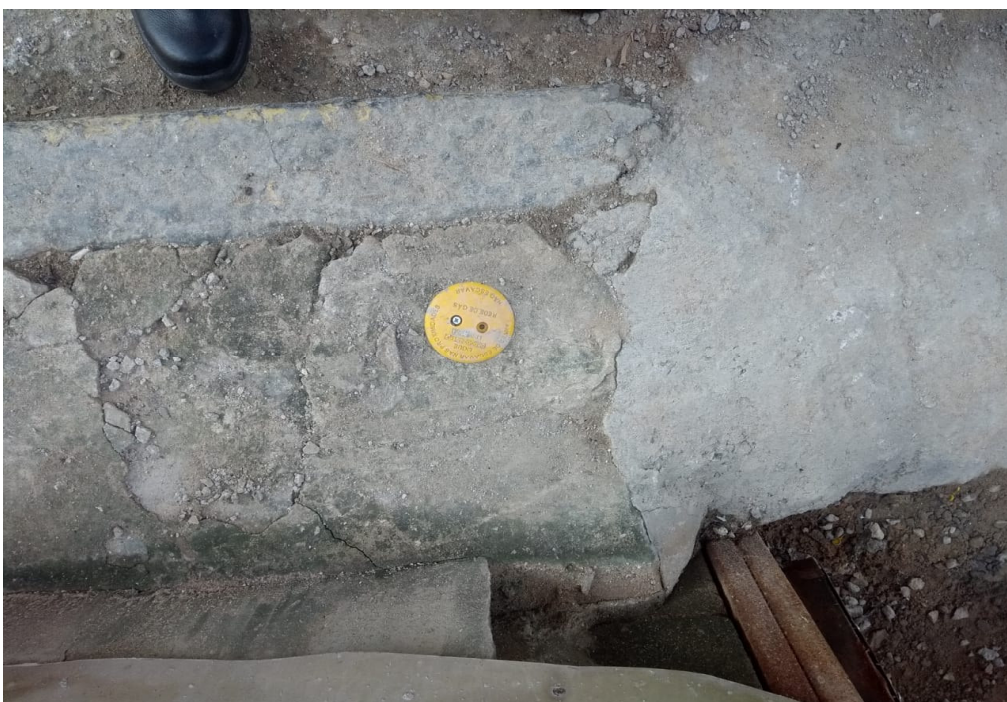
Foto 8: Marco plano sem a devida fixação.

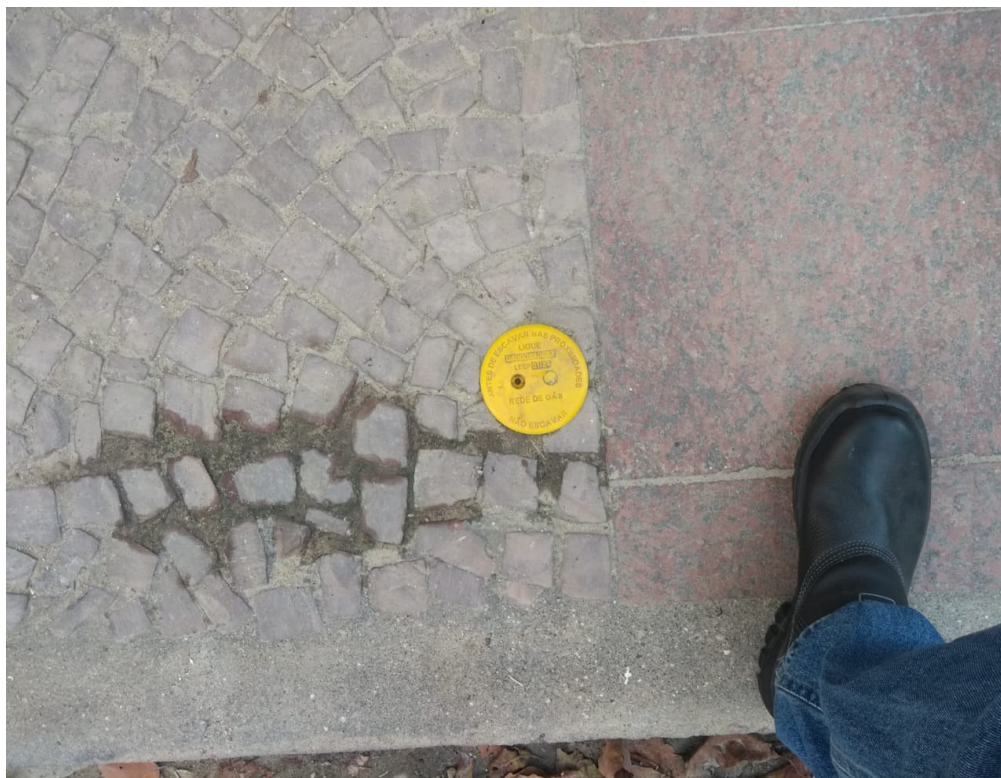
Foto 9: Marco plano sem a devida fixação.

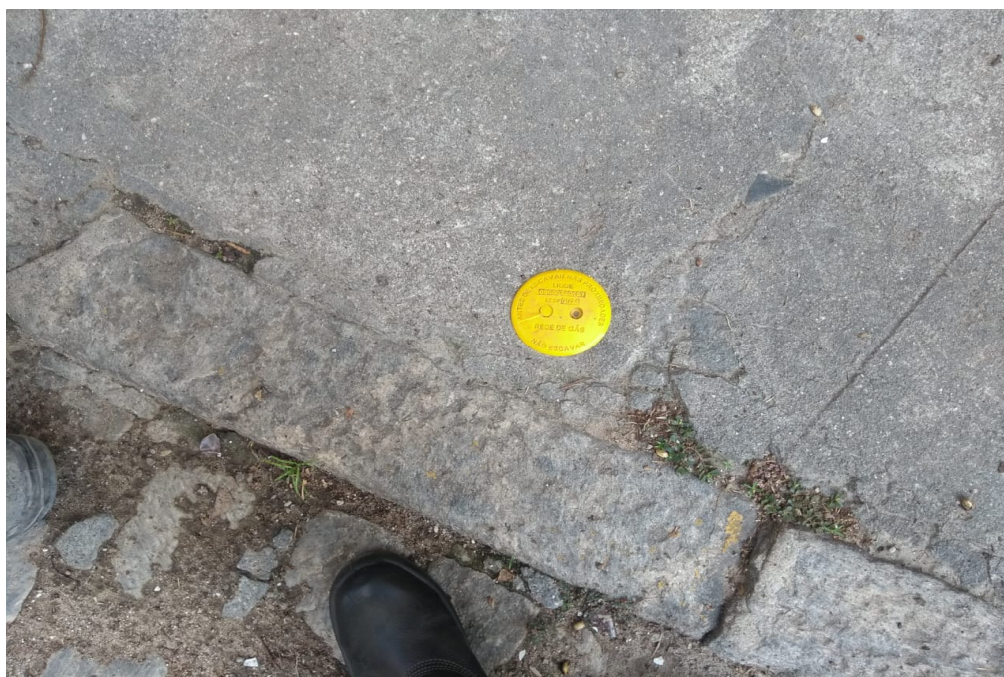
Foto 10: Marco plano sem a devida fixação.

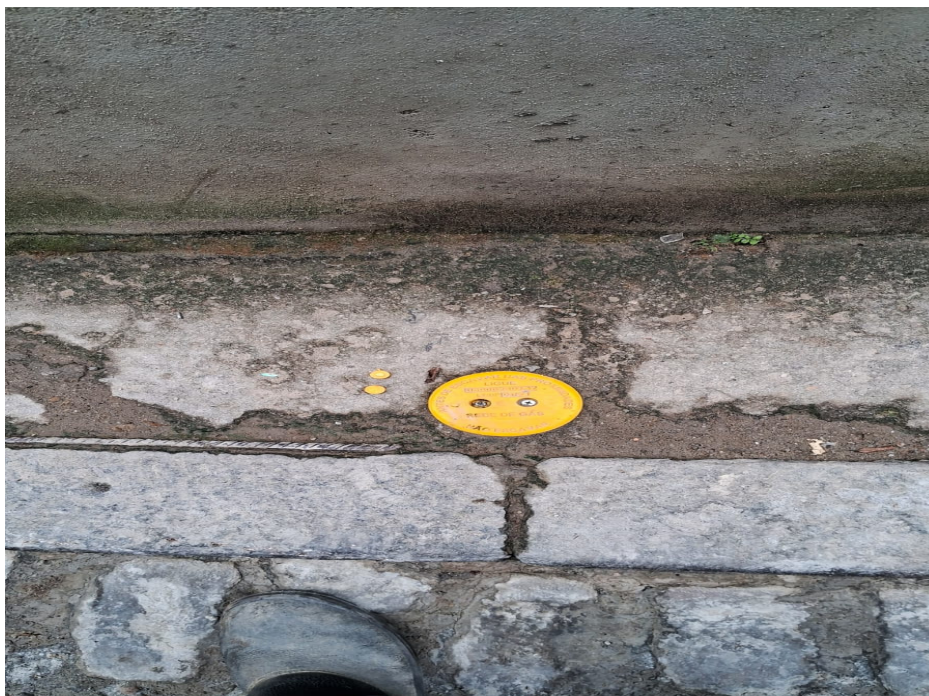
Foto 11: Marco plano fixado.

Todos os quatro marcos planos foram devidamente fixados posteriormente (fotos 11 até 14).

O gestor de obras procedeu à adequação na fixação dos marcos planos (fotos 11 até 14) e apresentou documentos comprovando a solicitação de licença de execução definitiva. Desta forma, consideram-se sanadas as irregularidades apontadas.

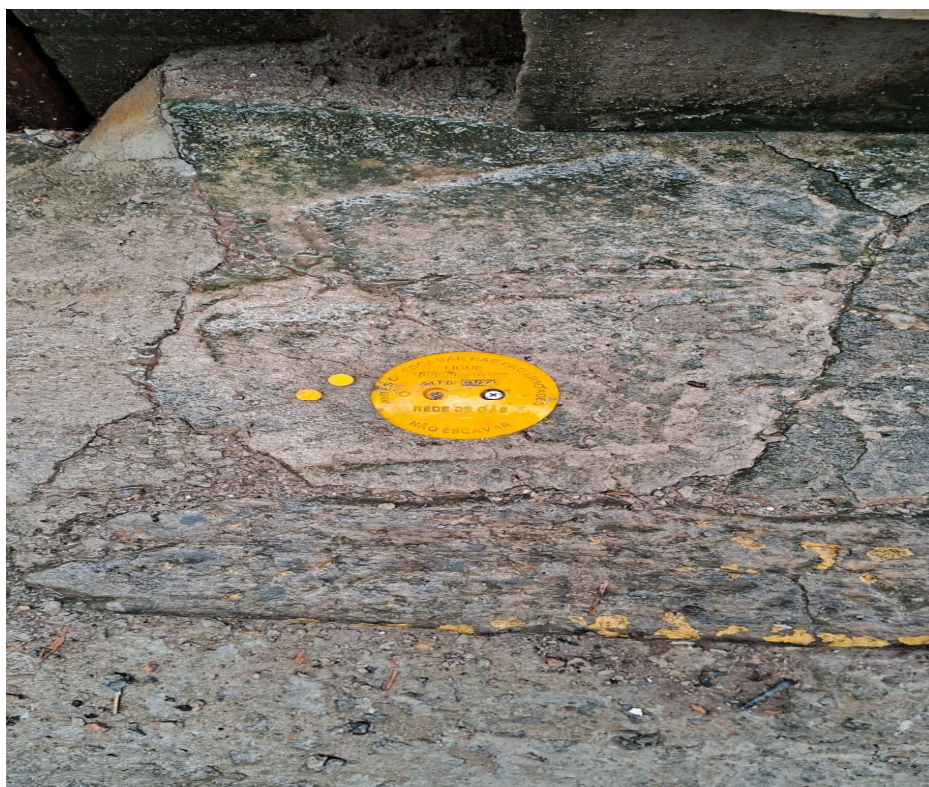
Foto 12: Marco plano fixado.

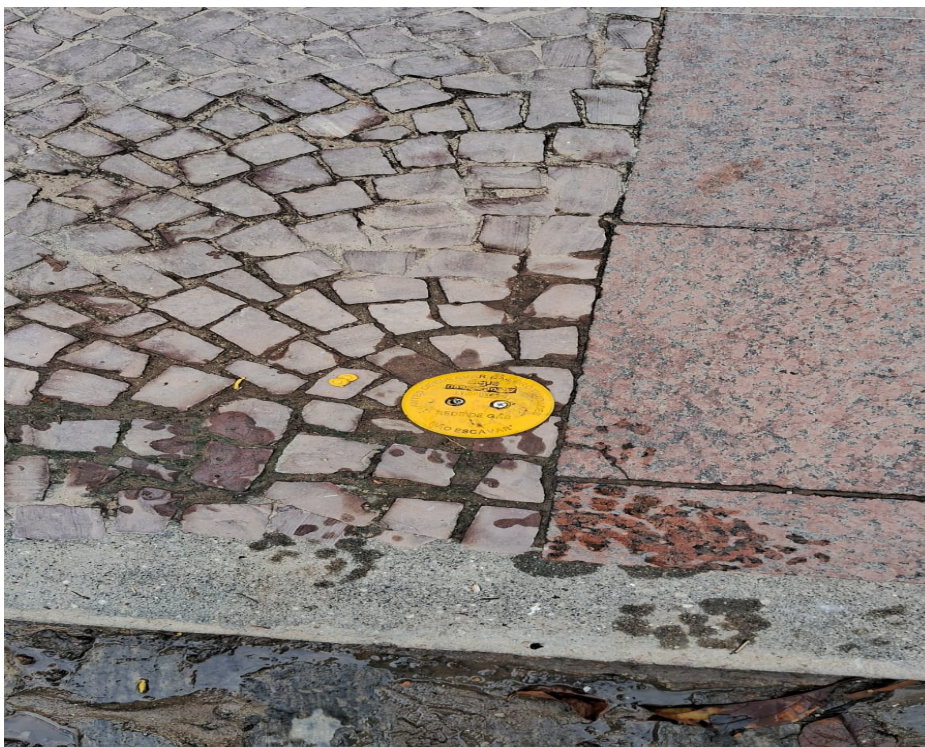
Foto 13: Marco plano fixado.

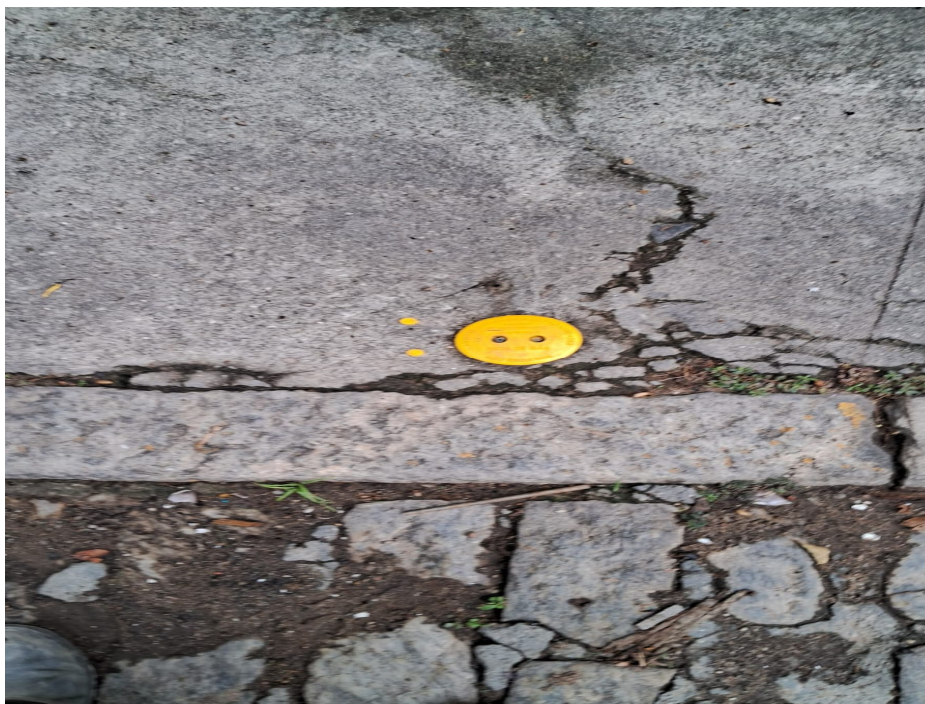
Foto 14: Marco plano fixado.
