## RELATÓRIO DE FISCALIZAÇÃO

| <b>1 – Nº de Relatório (RF CAENE):</b><br>P_075_24 | <b>2 – Data da Fiscalização:</b><br>12/07/2024 e 13/08/2024 | <b>3 – Concessionária Fiscalizada:</b><br>CEG |
| <b>4 – Endereço:</b> Rua Intendente Cunha Menezes | <b>5 – Bairro(s):</b> Méier | <b>6 – Município/UF:</b> Rio de Janeiro/RJ |

| <b>Número do Projeto:</b> RJ-MEI-53216/2023 | <b>Tipo de obra:</b> Renovação | <b>Interna</b> | <b>Externa</b> | <b>X</b> |

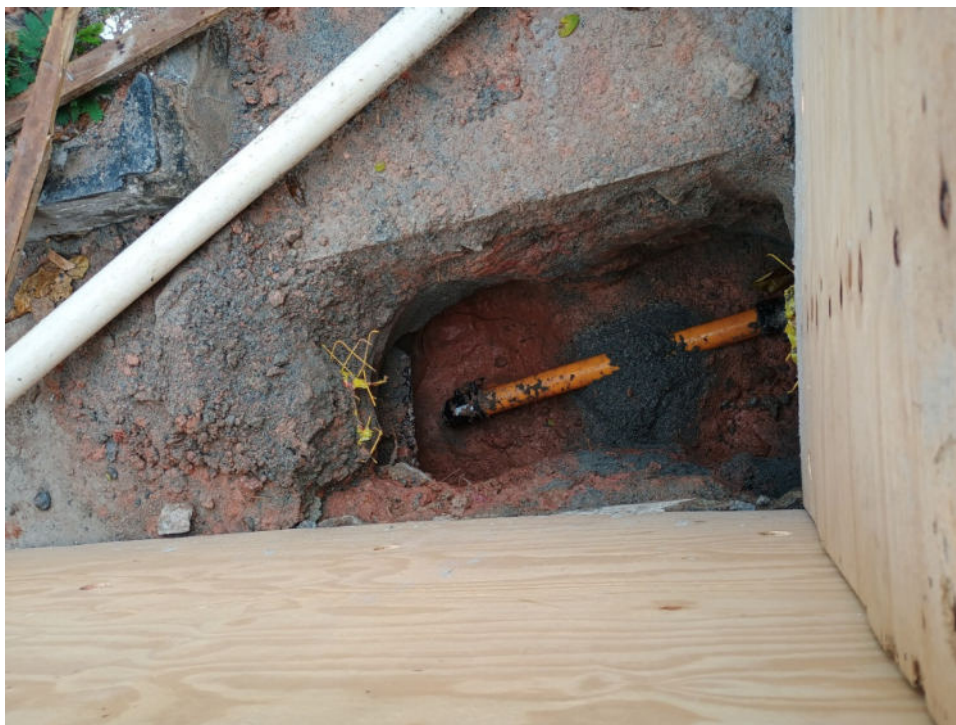
Foto 1: tubulação assentada por método destrutivo.

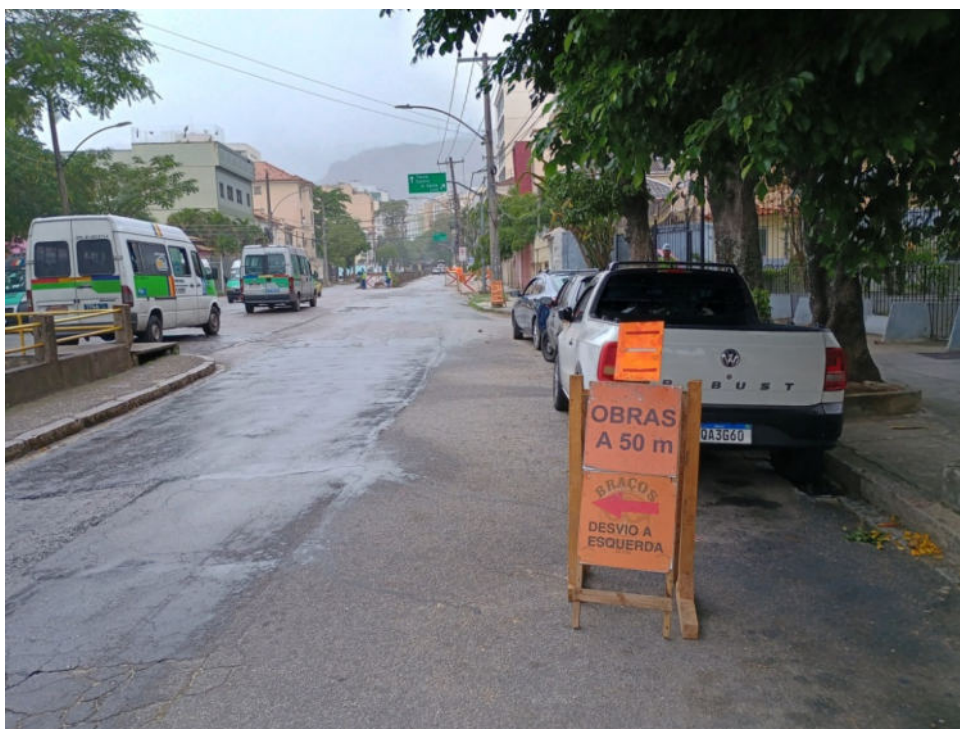
Foto 2: início da obra na Rua Intendente Cunha Menezes, 229.

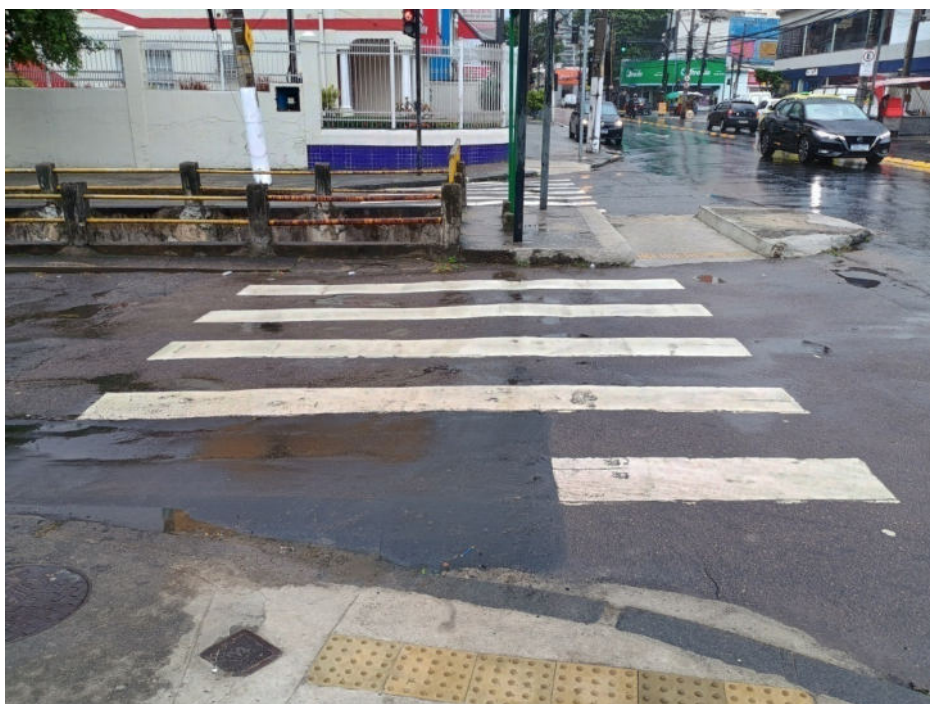
Foto 3: final da obra na esquina com a Rua Dias da Cruz.

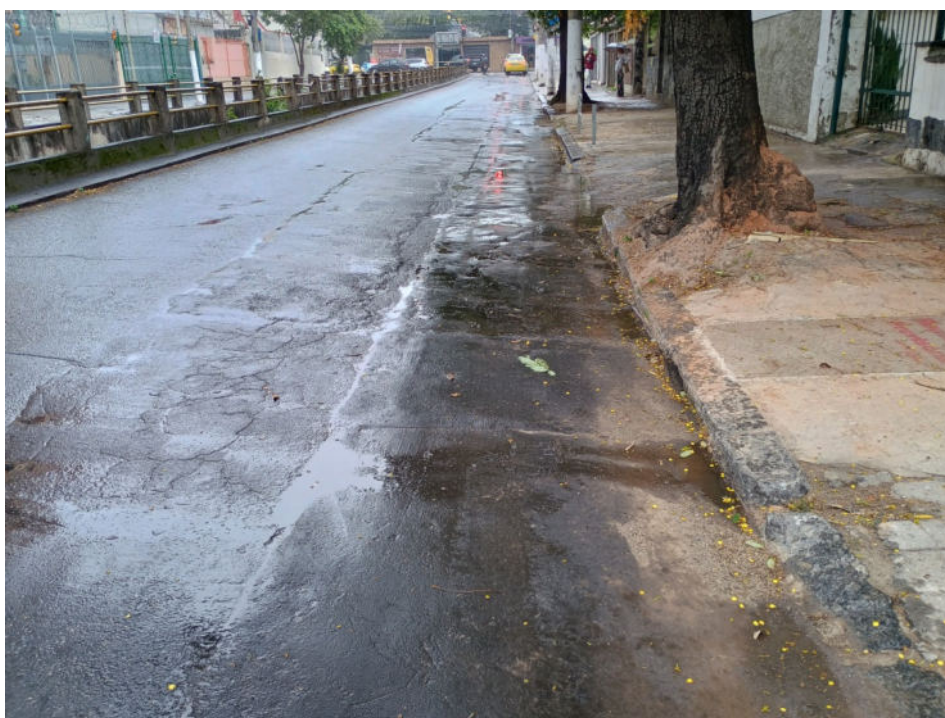
O item 14 consta como insuficiente, pois foram encontrados trechos de recomposição de asfalto desnivelados e com rachaduras.

Durante a fiscalização, foi constatado que o trecho de recomposição do asfalto na Rua Intendente Cunha Menezes, entre as ruas Dias da Cruz e Bueno de Paiva, possuía desníveis, ondulações e rachaduras (fotos 4 e 5). Em virtude disso, foi solicitada a correção da recomposição nesse percurso, a qual foi realizada e a comprovação fotográfica enviada (fotos 6 e 7), posteriormente, pelo gestor da obra. Entretanto, para uma melhor apuração das correções executadas, foi necessária uma nova vistoria. Diante dessa nova visita, no dia 13/08/2024, entendemos que a recomposição atendeu ao requisitado (fotos 8 e 9).

Foto 4: recomposição com desníveis e ondulações.

Foi solicitada a correção da recomposição do asfalto na Rua Intendente Cunha Menezes, entre as ruas Dias da Cruz e Bueno de Paiva, conforme relatado no item 11.

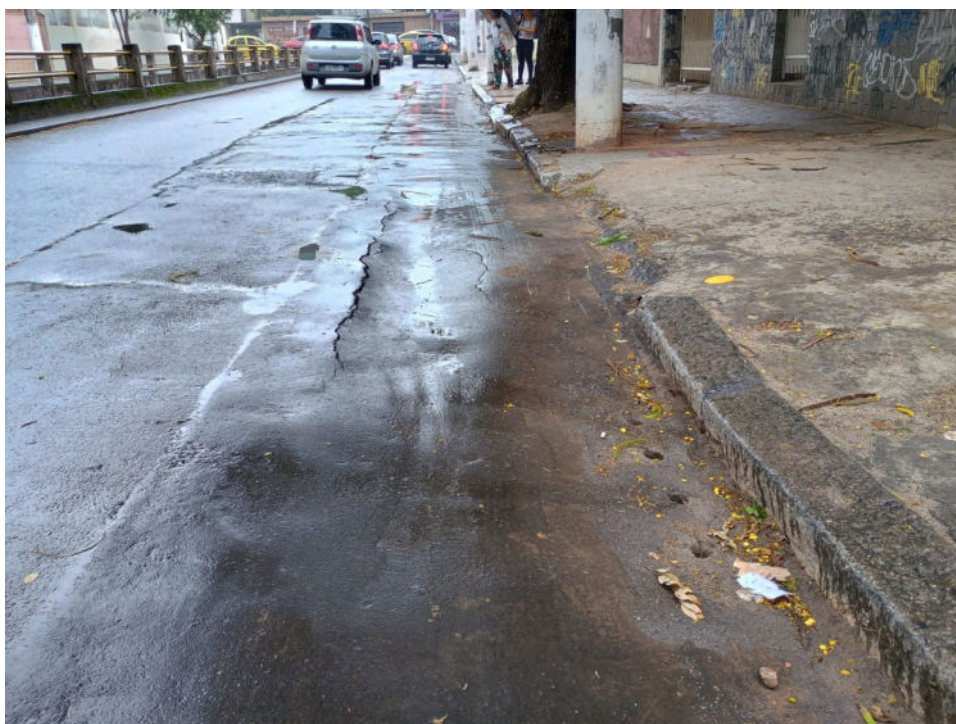
Foto 5: recomposição com rachadura.

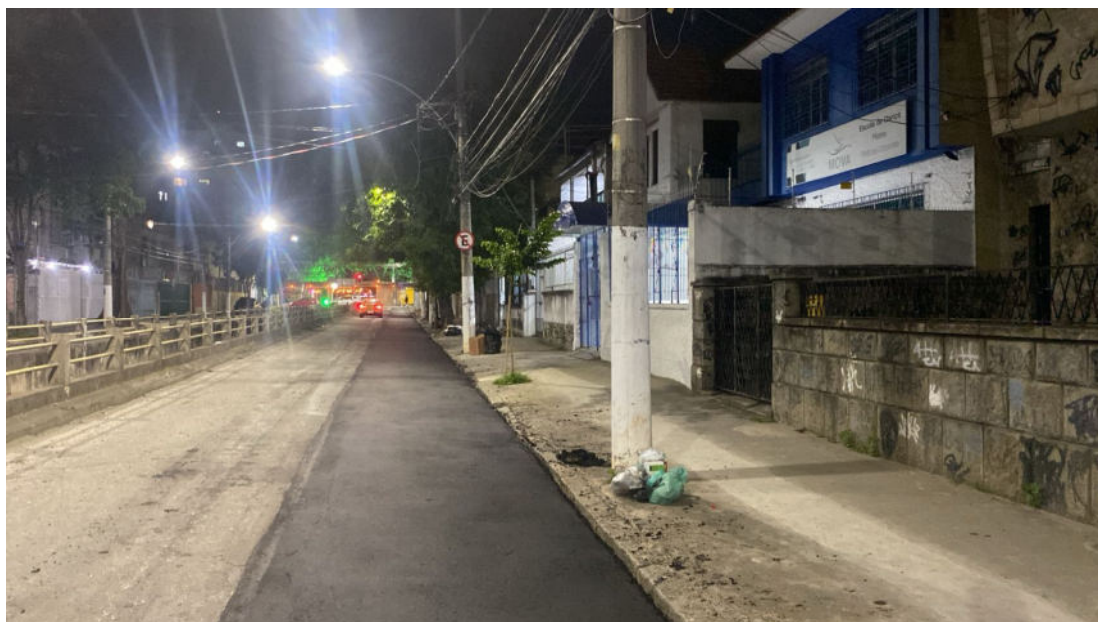
Foto 6: correção da recomposição enviada pelo gestor da obra.

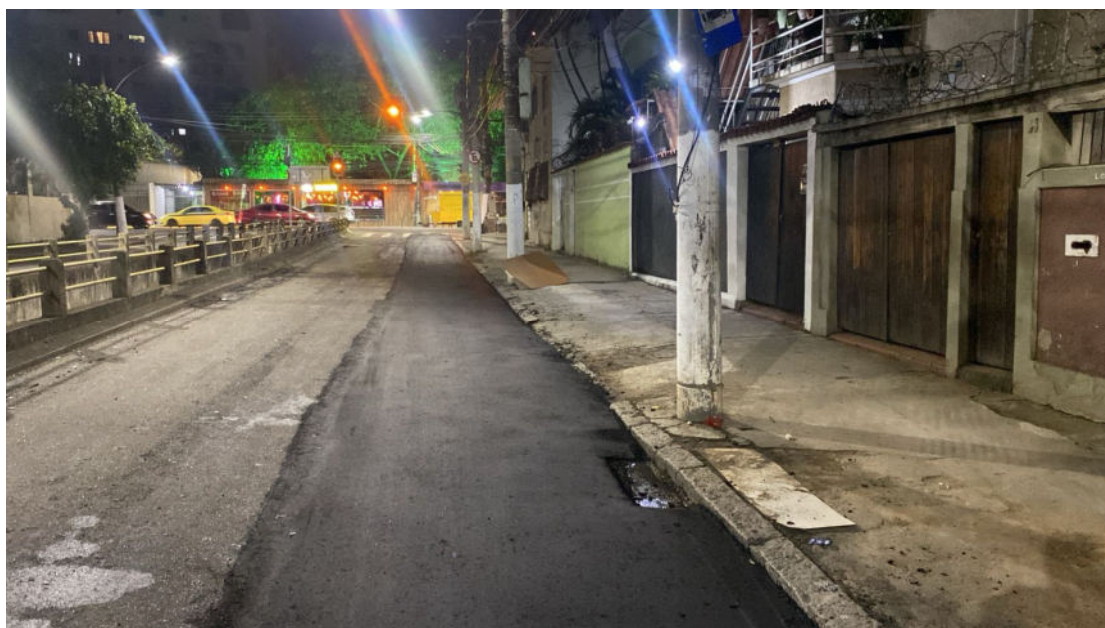
Foto 7: correção da recomposição enviada pelo gestor da obra.

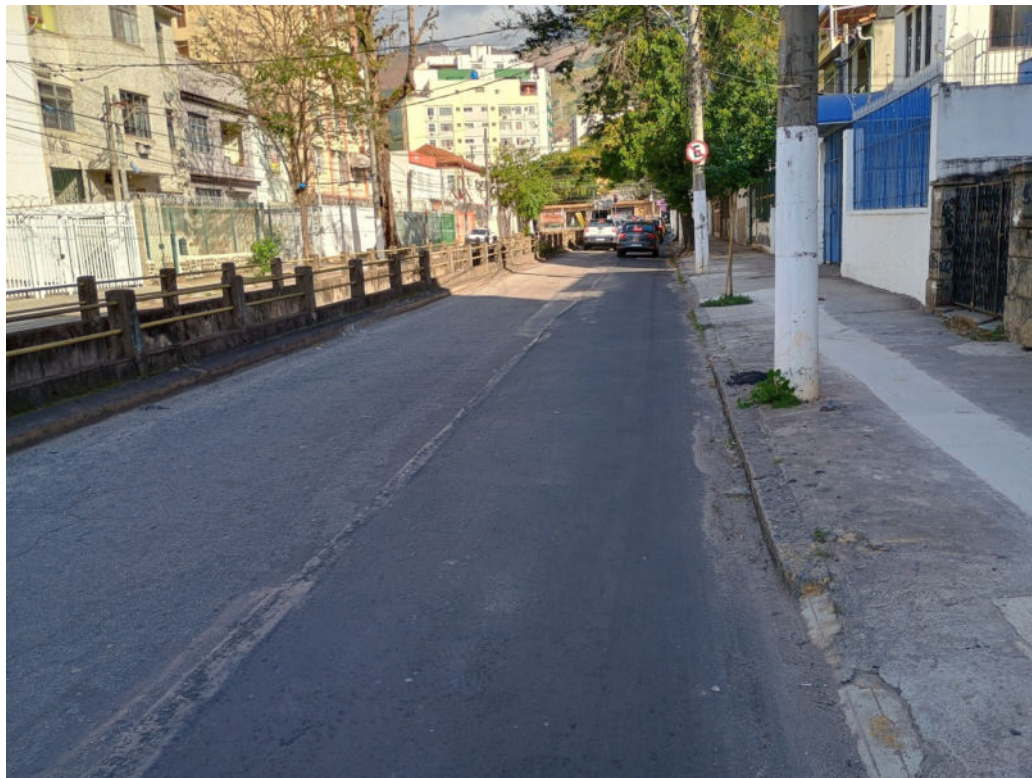
Foto 8: correção da recomposição verificada na segunda vistoria.

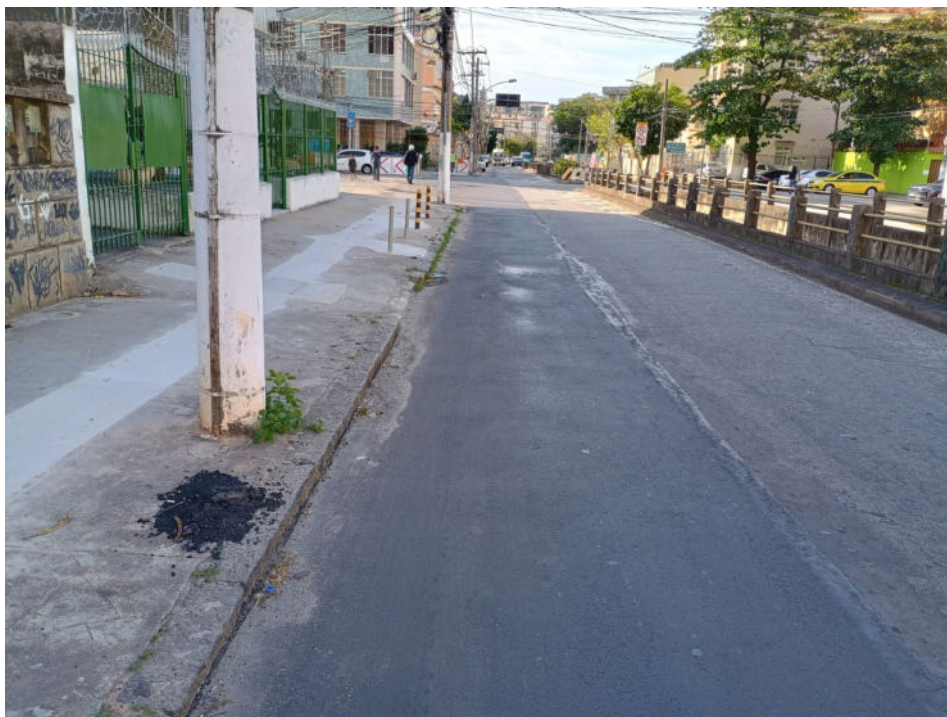
Foto 9: correção da recomposição verificada na segunda vistoria.
