## **RELATÓRIO DE FISCALIZAÇÃO**

| <b>1 – Nº de Relatório (RF CAENE):</b><br>P_086_24 | <b>2 – Data da Fiscalização:</b><br>26/07/2024 | <b>3 – Concessionária Fiscalizada:</b><br>CEG |

**7 – Objetivo da Fiscalização:**  
Vistoria realizada com o objetivo de verificar as instalações e manutenção das estações de gás da Concessionária.

| <b>Número do Inventário:</b> ERM-IND-R42.00-0043 | <b>Nome da Estação:</b> Estação de Regulagem e Medição | <b>Zona:</b> Metropolitana |

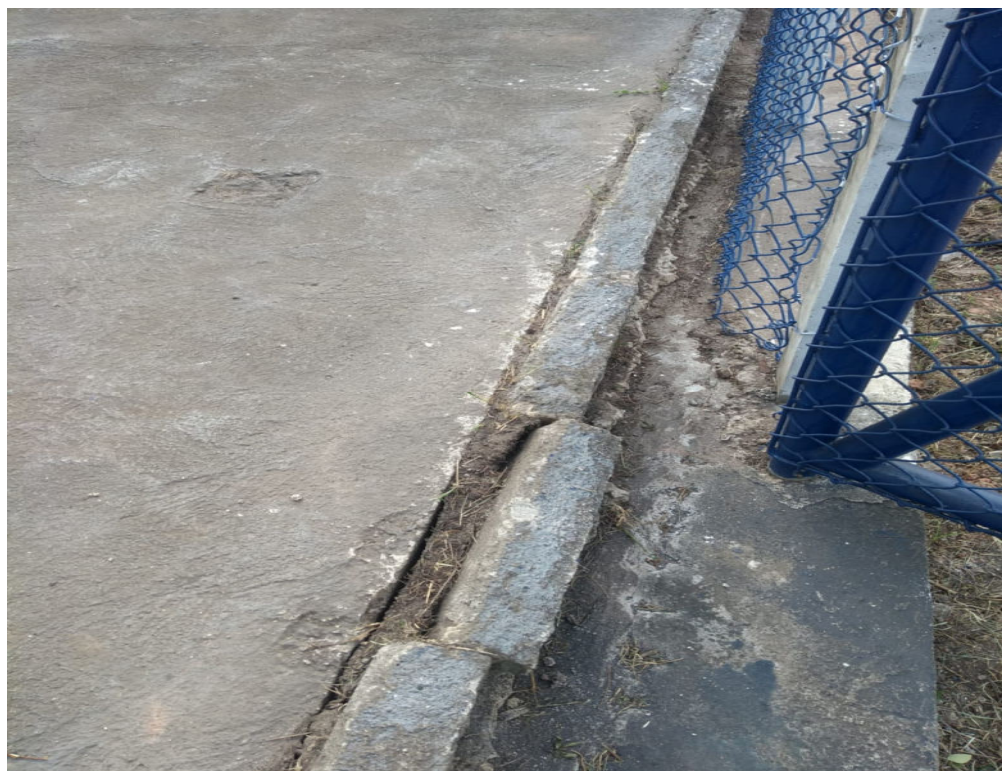
A estação encontra-se em bom estado de conservação. A pintura, a cobertura, os portões, o sistema elétrico e os extintores estavam em conformidade. Contudo, alguns pontos da ERM estavam desgastados pela exposição ao tempo e precisavam de reparos de alvenaria (fotos 8 a 13), faltava uma placa de saída de emergência em um dos portões (foto 14) e havia uma caixa de acrílico, que protege componentes do regulador, danificada (foto 15).

Foto 8: Ponto danificado em estrutura que acomoda válvula subterrânea.

O reparo dos pontos danificados, a fixação da placa de saída de emergência, a troca da caixa de acrílico do regulador e a necessidade de disponibilização de documentos na estação, conforme descrito no campo "Relatório".

Foto 16: Ponto consertado em estrutura que acomoda válvula subterrânea.

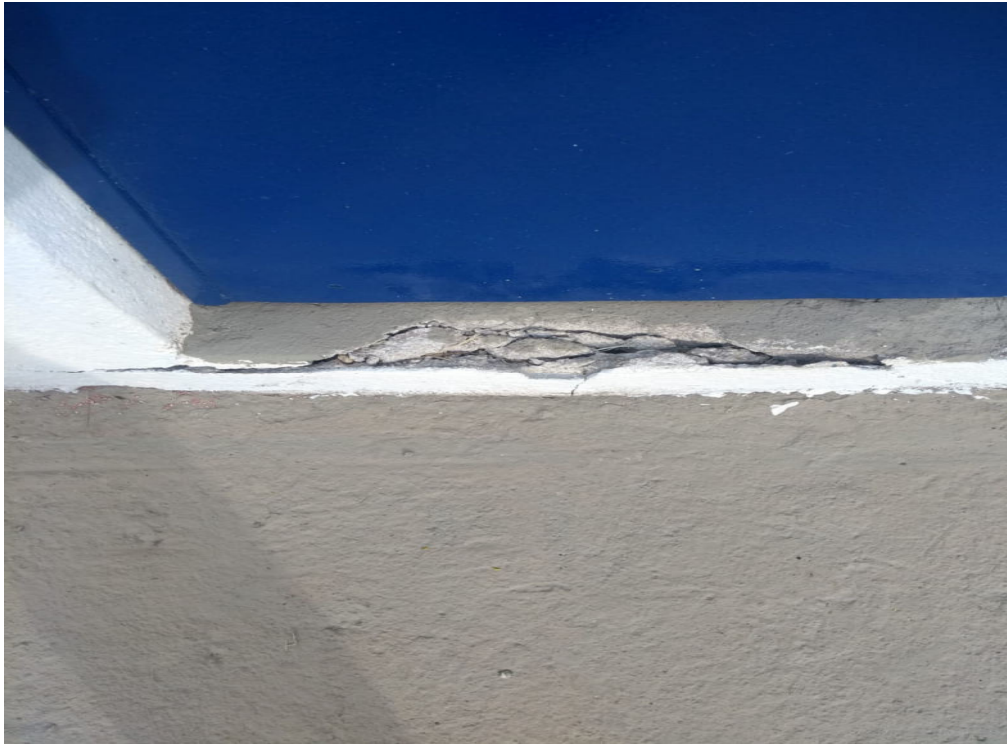
Foto 9: Ponto danificado na entrada da construção que está servindo como almoxarifado de peças.

Foto 17: Ponto consertado na entrada da construção que está servindo como almoxarifado de peças.

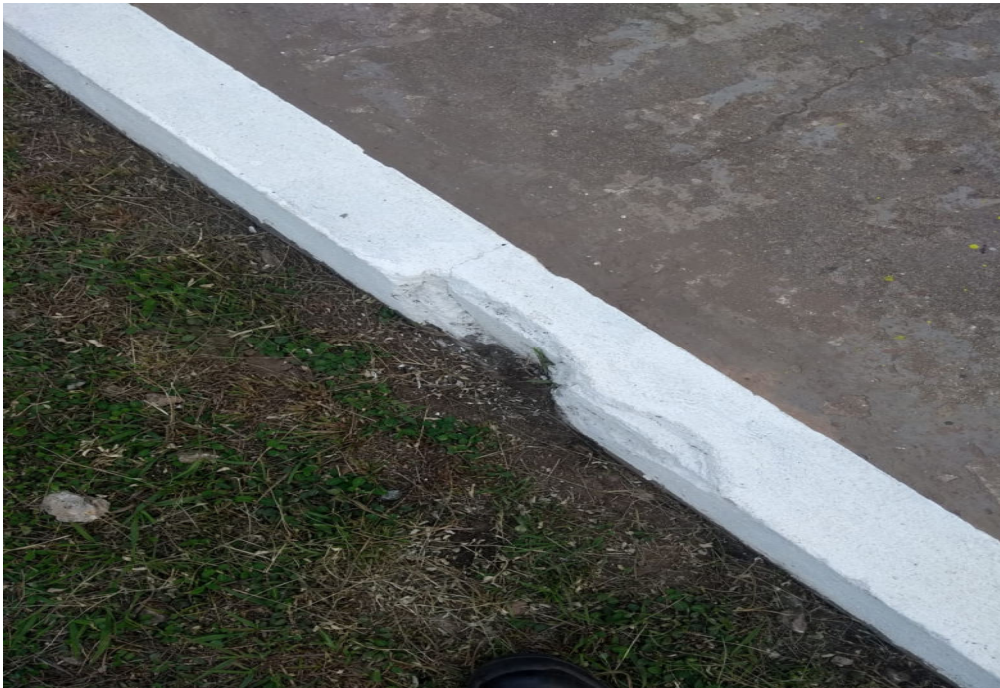
Foto 10: Ponto danificado no caminho cimentado.

Foto 18: Ponto consertado no caminho cimentado.

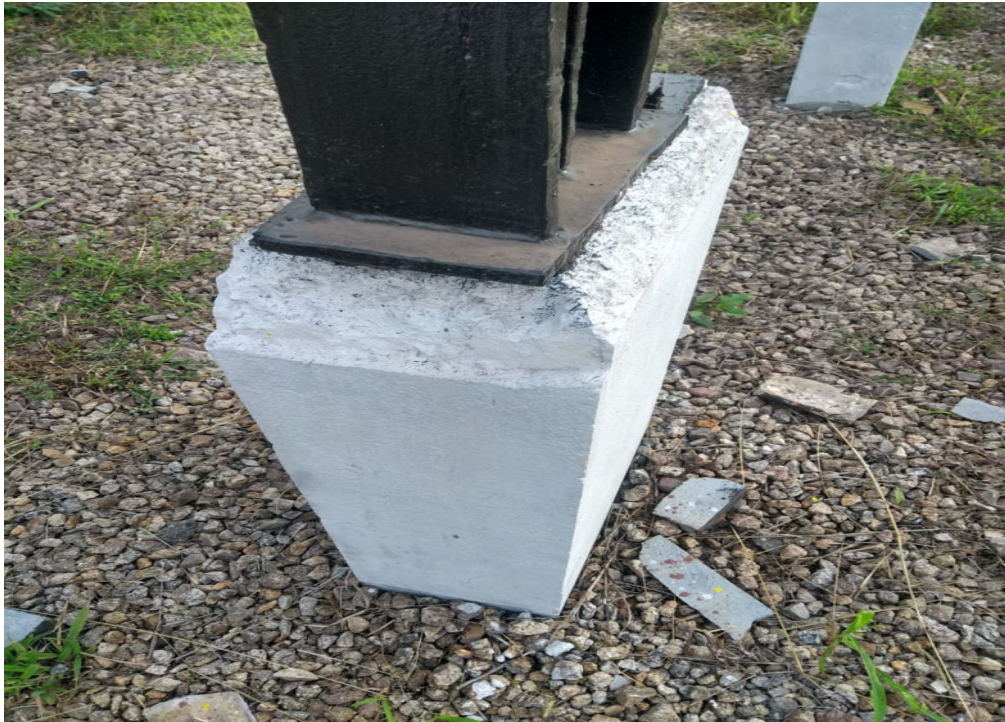
Foto 11: Ponto danificado no suporte que sustenta a tubulação.

Foto 19: Ponto consertado no suporte que sustenta a tubulação.

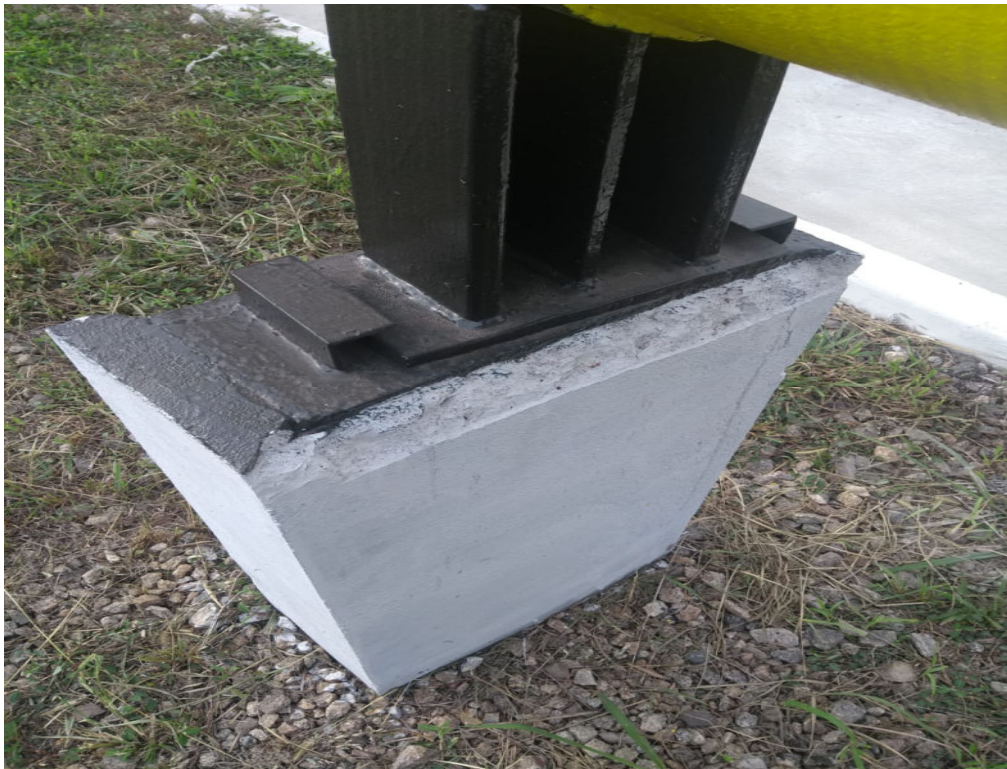
Foto 12: Ponto danificado no suporte que sustenta a tubulação.

Foto 20: Ponto consertado no suporte que sustenta a tubulação.

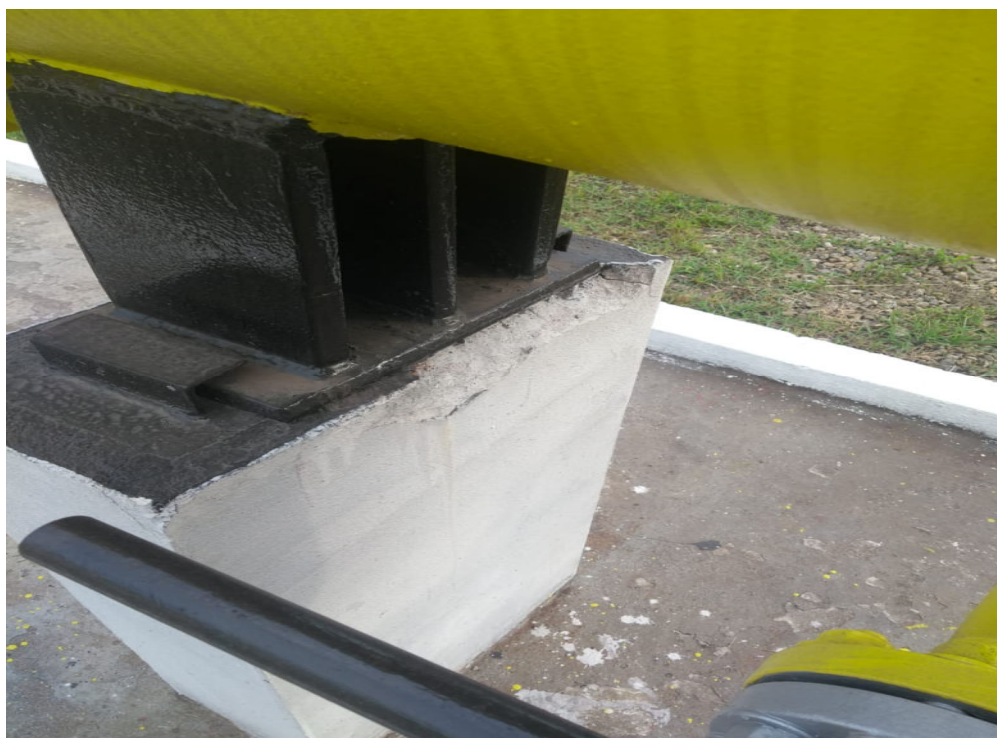
Foto 13: Ponto danificado no suporte que sustenta a tubulação.

Foto 21: Ponto consertado no suporte que sustenta a tubulação.

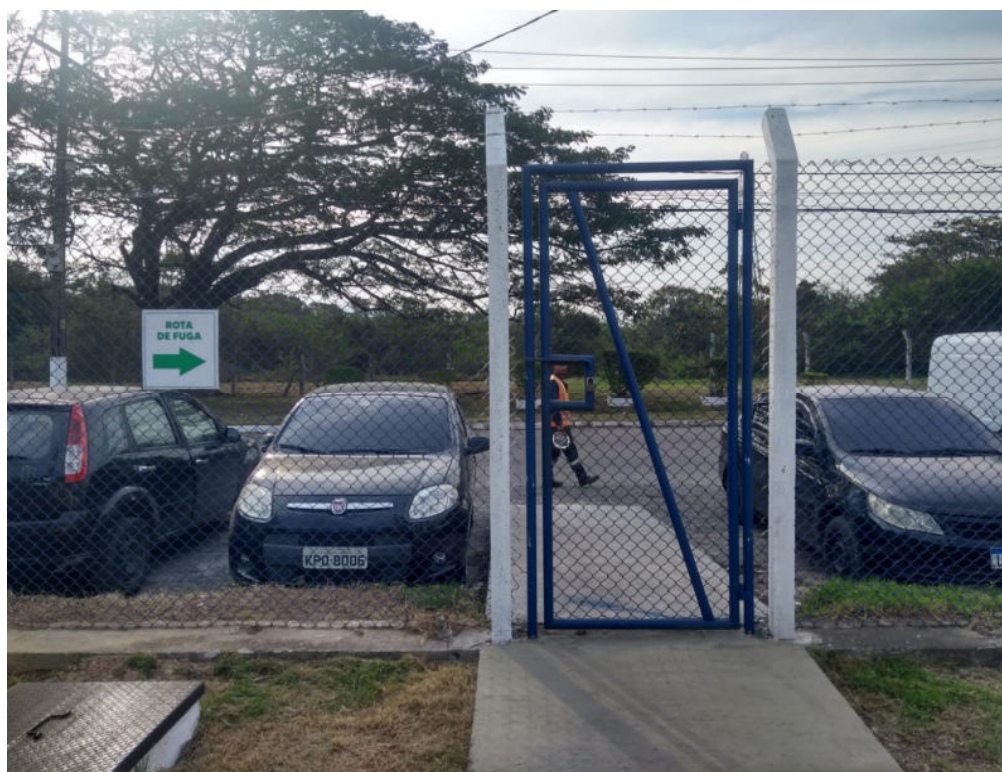
- Item 07: Ausência de placa de saída de emergência em um dos portões.
- Alguns pontos da ERM precisavam de reparos de alvenaria.
- Caixa de acrílico que protege componentes do regulador estava danificada.
- Os seguintes documentos não estavam disponíveis na estação: Licença de Operação, Laudo de Exigências do CBMERJ e Certificado de Aprovação do CBMERJ.

Foto 14: Ausência de placa de saída de emergência no portão.

Foto 22: Reposição de placa de saída de emergência no portão.

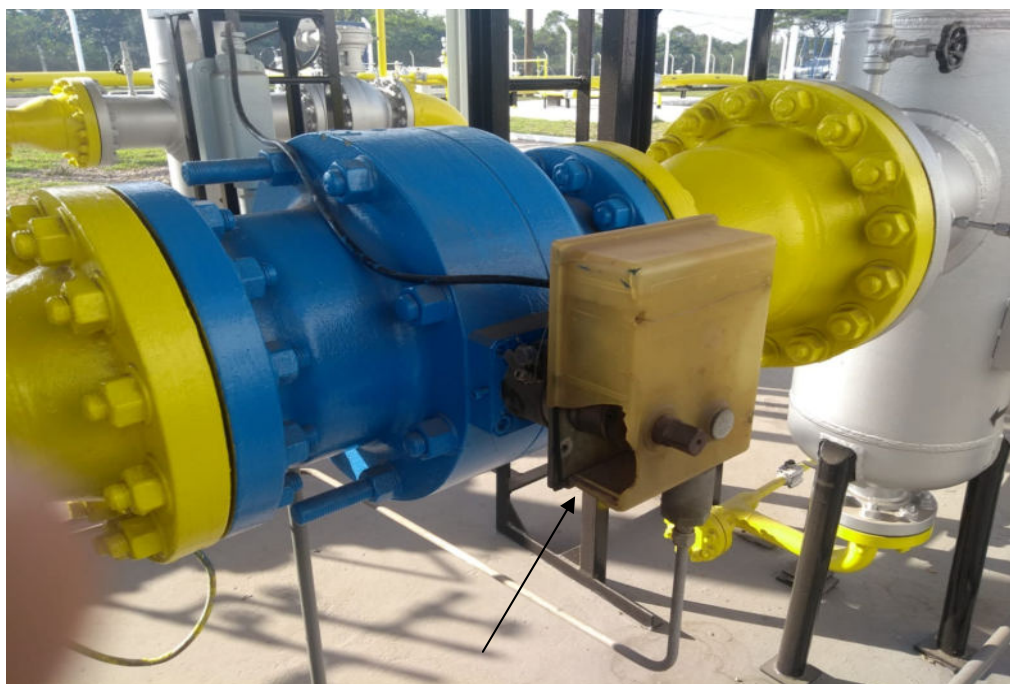
Foto 15: Caixa de acrílico, que protege componentes do regulador, danificada.

Foto 23: Nova caixa de acrílico, que protege componentes do regulador.
