## RELATÓRIO DE FISCALIZAÇÃO

| <b>1 – Nº de Relatório (RF CAENE):</b><br>P-087/24 | <b>2 – Data da Fiscalização:</b><br>29/07/2024 | <b>3 – Concessionária Fiscalizada:</b><br>CEG |

**7 – Objetivo da Fiscalização:**  
Vistoria realizada com o objetivo de verificar o estado de conservação da Válvula de Linha – EMBRAPA.

| <b>Número do Inventário:</b><br>VL-R16-00.0495 | <b>Nome da Estação:</b><br>Válvula Linha - EMBRAPA | <b>Zona:</b> Fluminense |

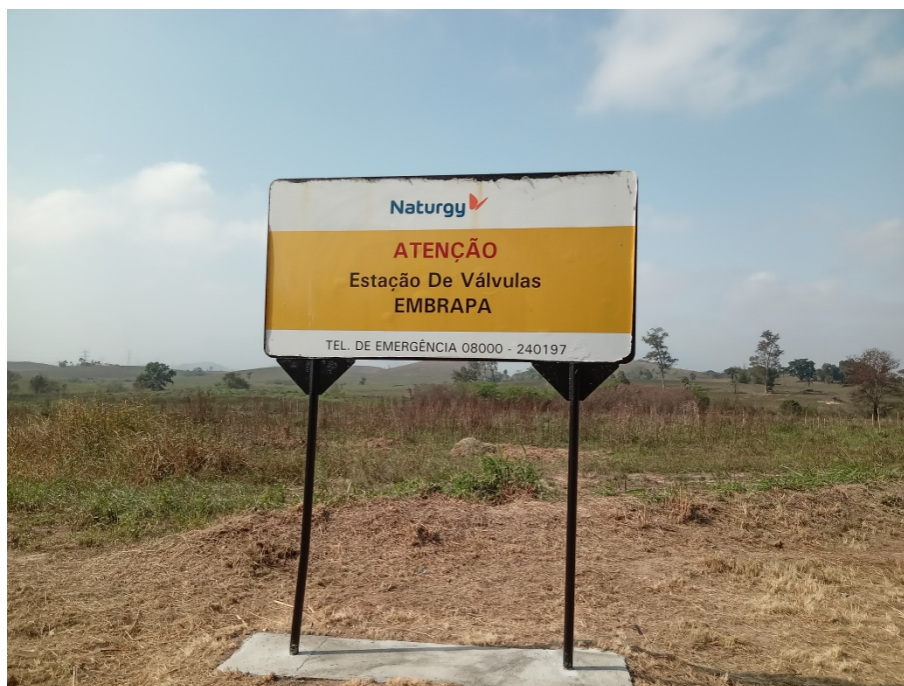
Foto 1: Placa de identificação.

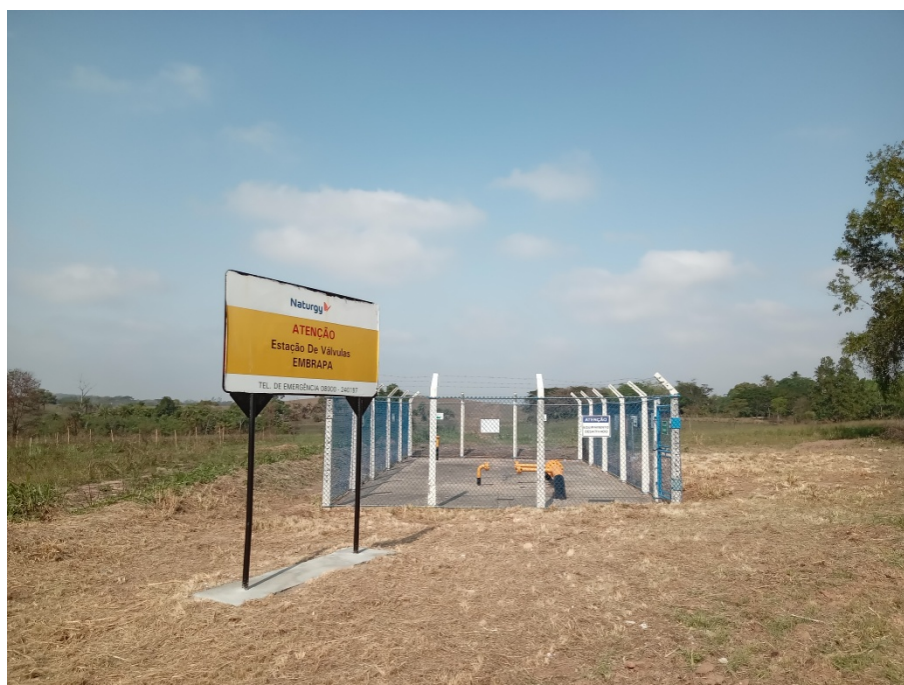
Foto 2: Vista externa.

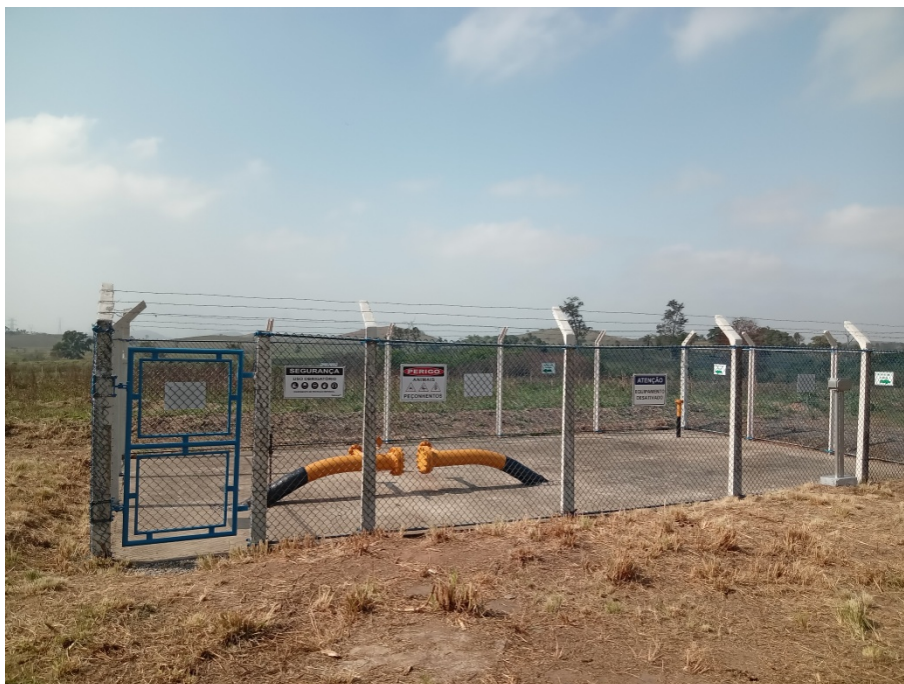
Foto 3: Cerca e sinalização de segurança.

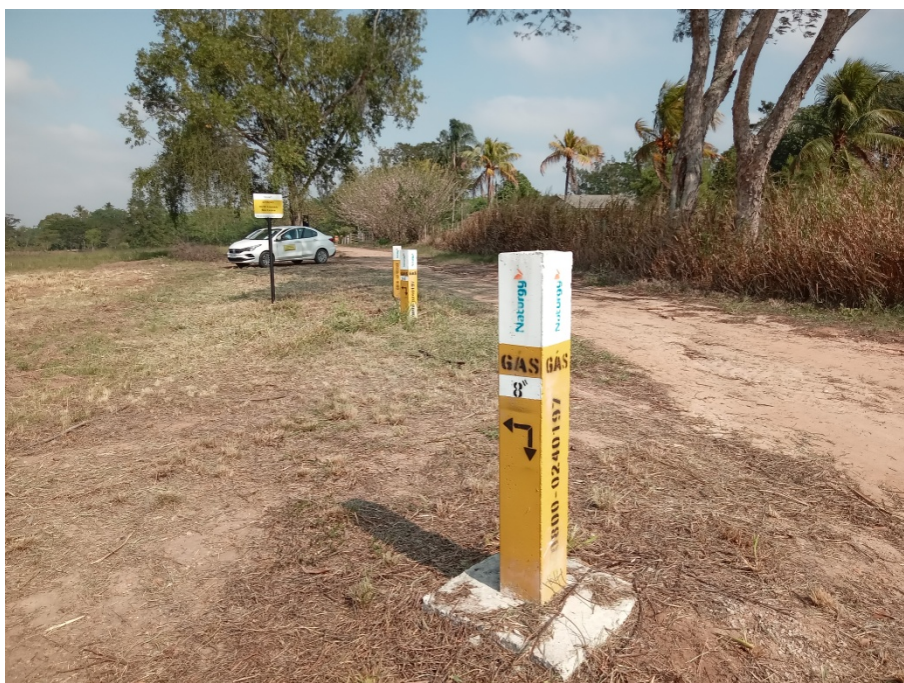
Foto 4: Marcos verticais.

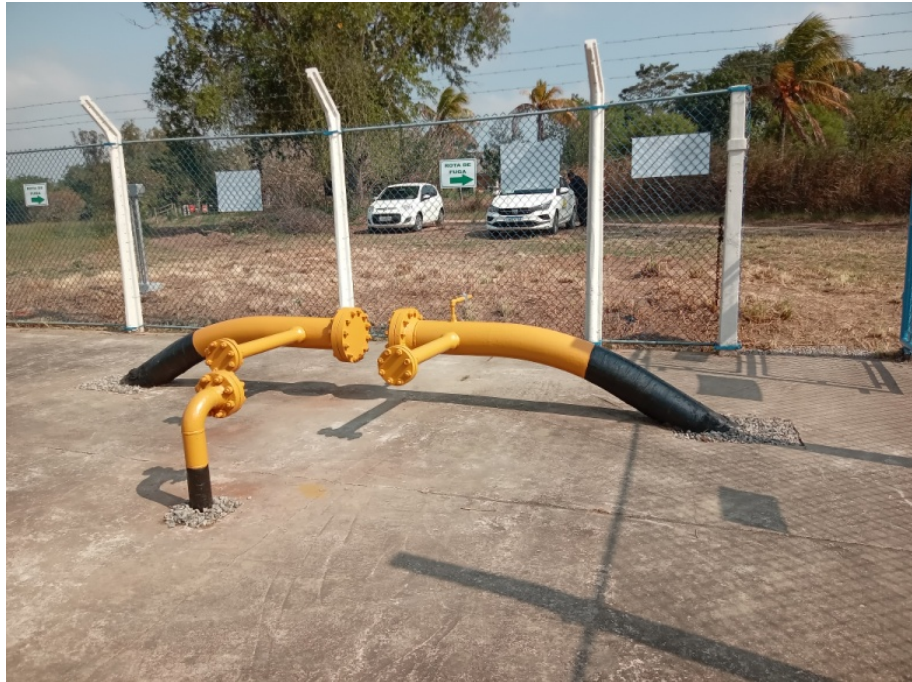
Conforme demonstrado através da foto 5, não existe válvula no local vistoriado, tendo em vista que esta linha foi desativada, sendo substituída por uma nova rede de gás com diâmetro de 20" e 35 bar de pressão, reforço Santa Cruz, o que pode ser observado na foto 6. Esta rede possui duas válvulas de setor, porém enterradas.

Foto 5: Rede de aço Ø8" desativada e sem válvula.

A estrutura existente no local será removida futuramente, mas não foi informado o prazo.

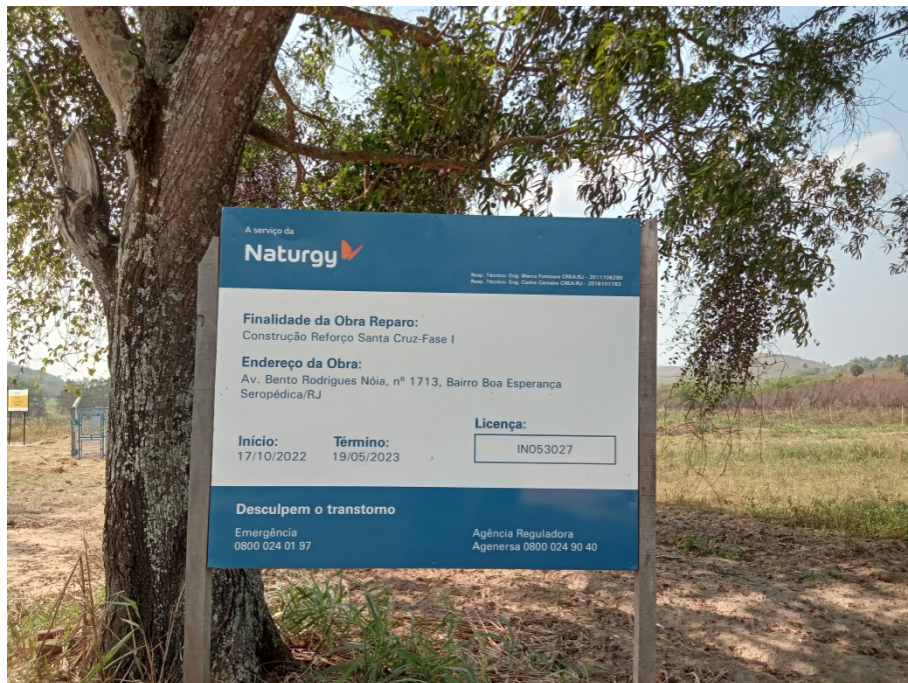
Foto 6: Identificação da obra de reforço realizada em substituição à rede antiga de Ø8".
