## RELATÓRIO DE FISCALIZAÇÃO

| <b>1 – Nº de Relatório (RF CAENE):</b><br>P_089_24 | <b>2 – Data da Fiscalização:</b><br>31/07/2024 | <b>3 – Concessionária Fiscalizada:</b><br>CEG |
| <b>4 – Endereço:</b> Rua Floriano | <b>5 – Bairro(s):</b> Jardim José Bonifácio | <b>6 – Município/UF:</b> São João de Meriti/RJ |

| <b>Número do Projeto:</b> SJ-000-53308/2023 | <b>Tipo de obra:</b> Remanejamento de rede | <b>Interna</b> | <b>Externa</b> | <b>X</b> |

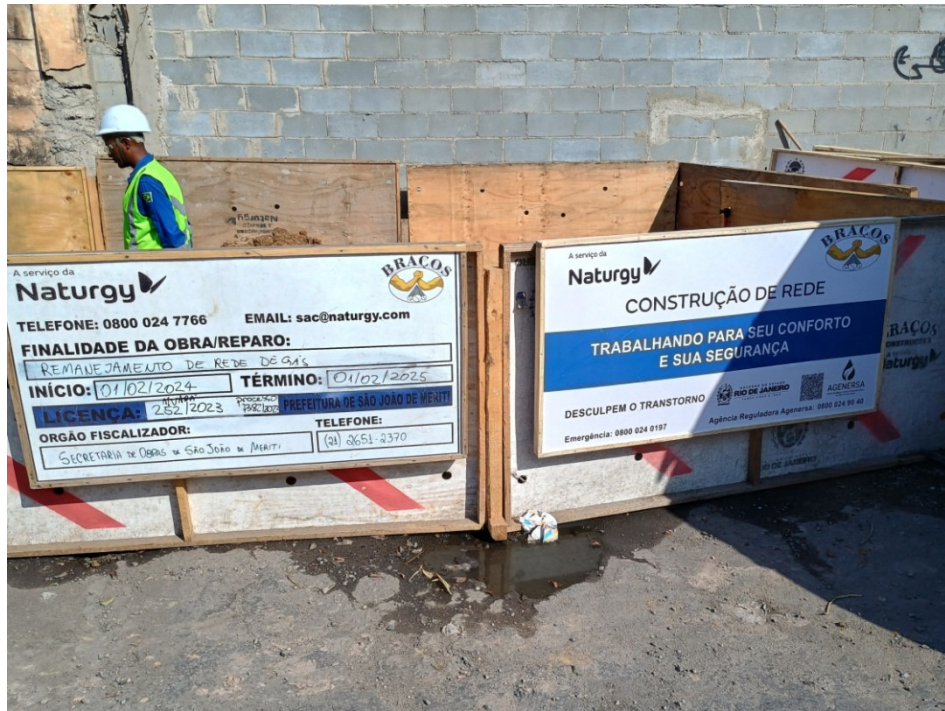
Foto 1: placa de sinalização da obra.

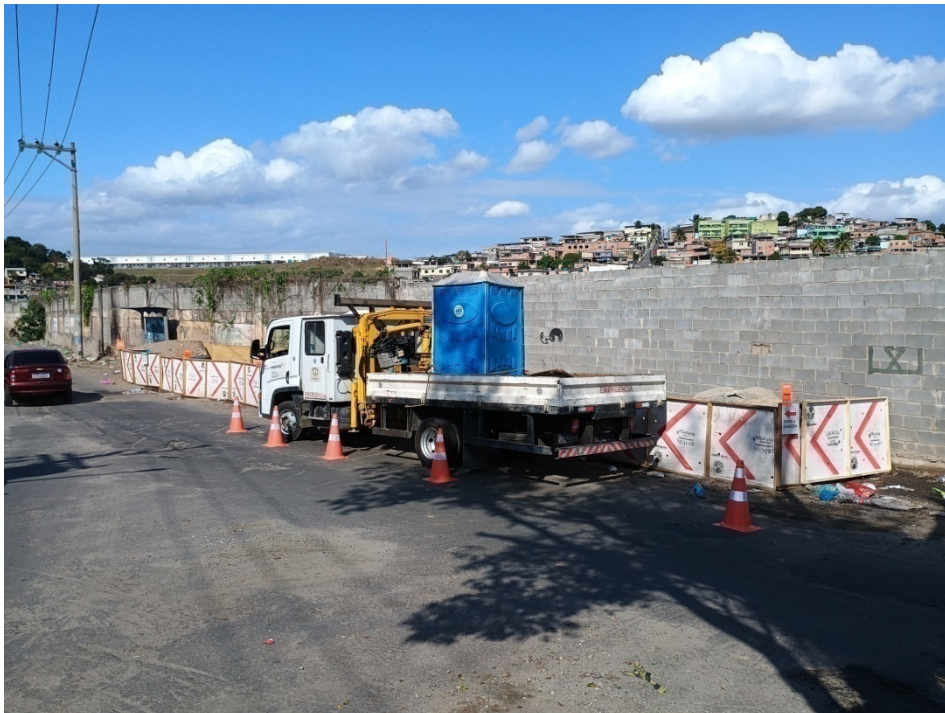
Foto 2: área de construção do galpão da empresa Prologis.

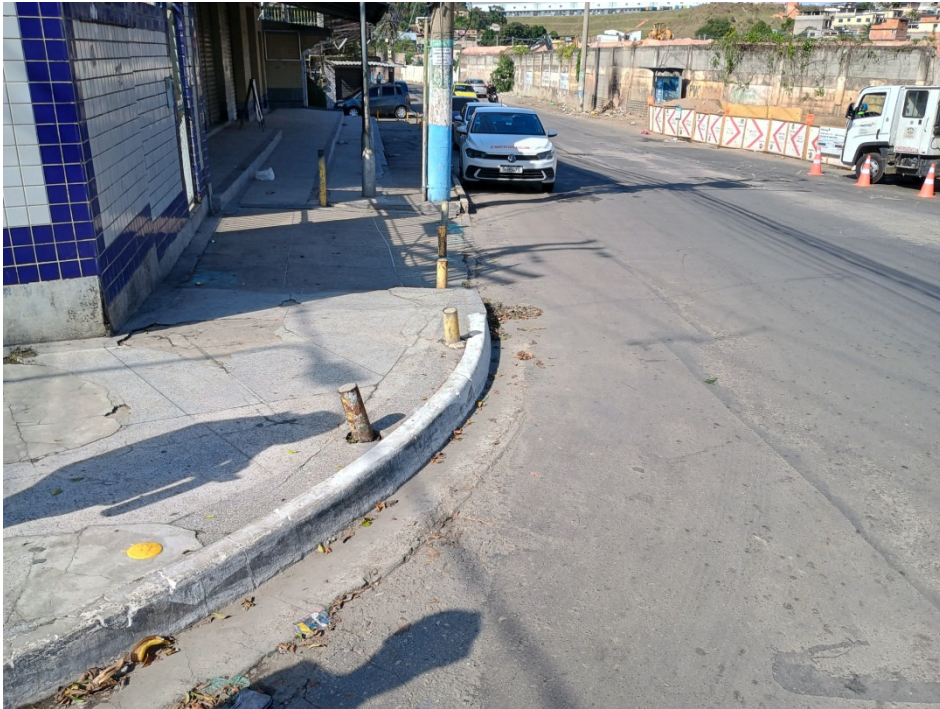
Foto 3: início da obra na Rua Eugênio Menezes, 278.

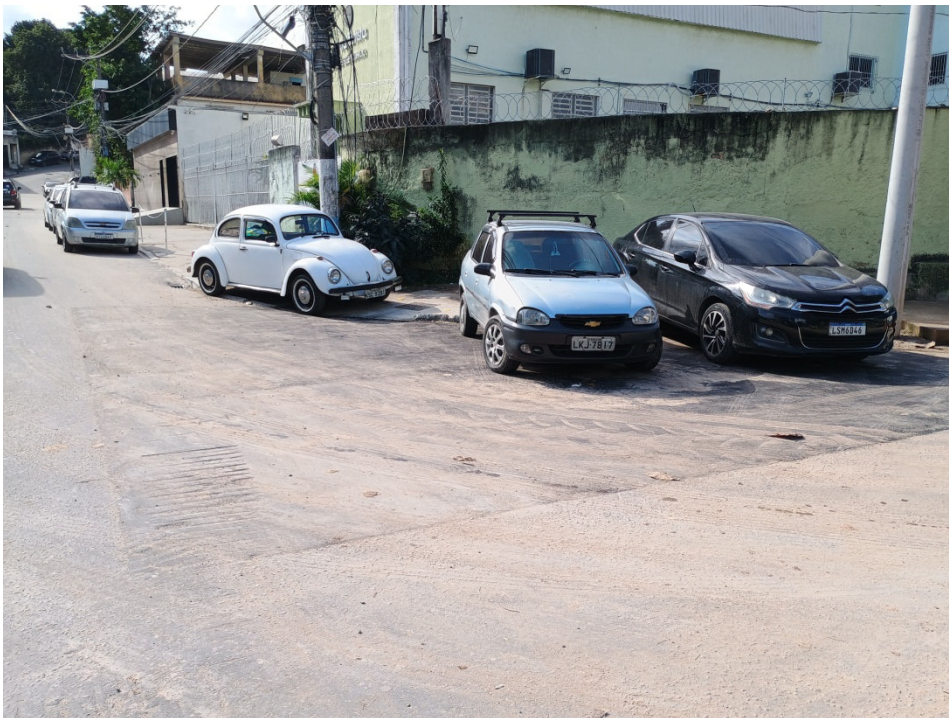
Foto 4: término da obra na Rua Sepetiba, 350.

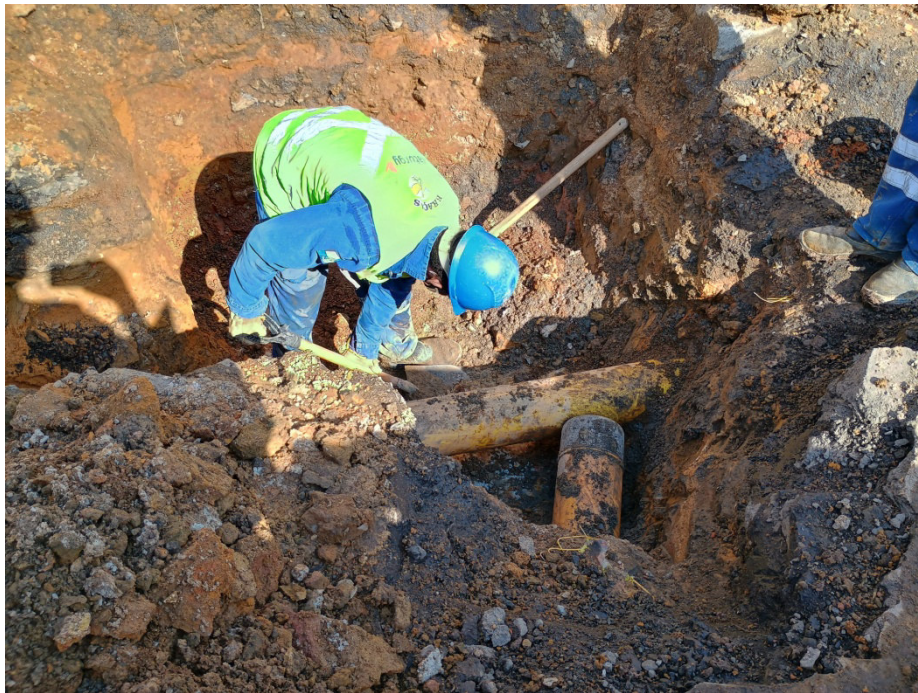
Foto 5: trecho de interligação em uma das extremidades.

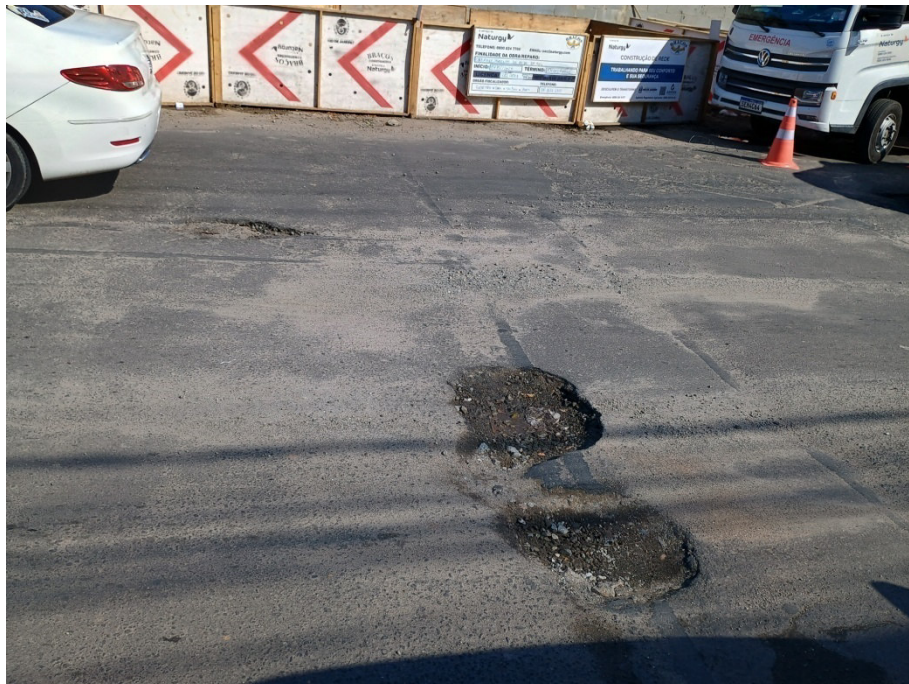
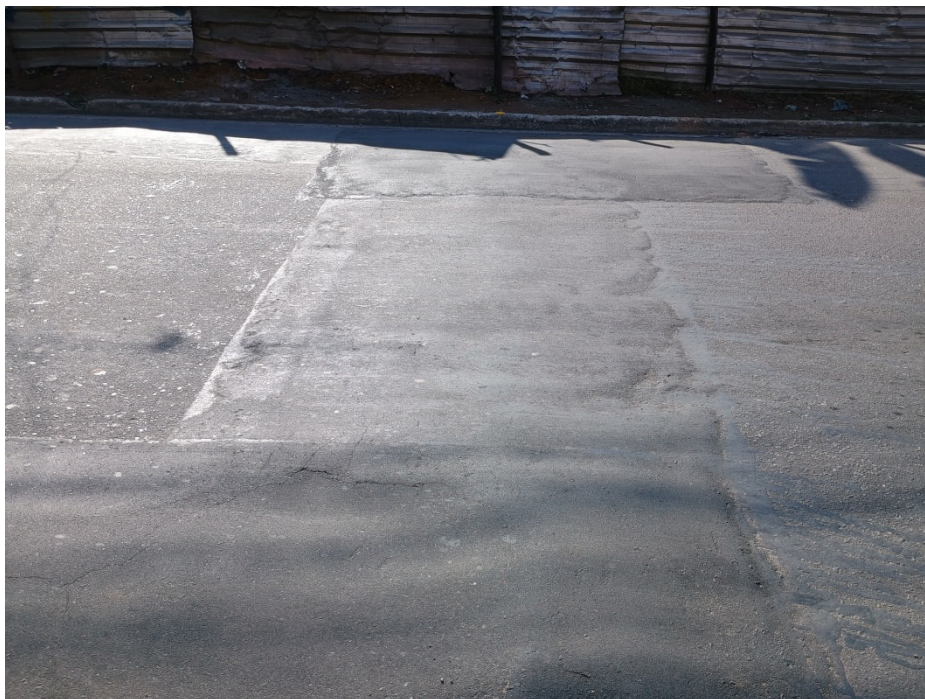
O item 14 consta como insuficiente, pois foram encontrados trechos com recomposição inadequada.

Durante a fiscalização foram encontrados trechos com recomposição inadequada (fotos 6 e 7), os quais apresentavam rachaduras, desníveis e partes desmoronadas. Ainda foram observados marcos planos fixados em locais inapropriados (foto 8). As correções necessárias foram solicitadas e as fotos comprobatórias enviadas posteriormente pelo gestor responsável (fotos 9 e 10).

Foto 6: trecho de recomposição inadequada.

Foto 7: Trecho de recomposição inadequada.

Foram solicitadas a correção das recomposições inadequadas e a fixação dos marcos planos em áreas apropriadas, conforme relatado no item 11.

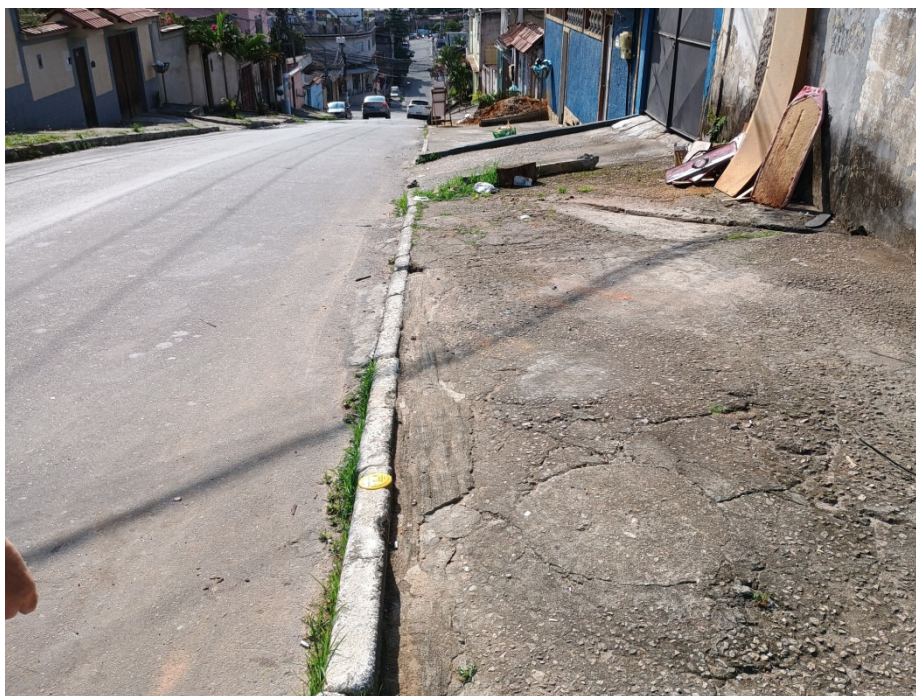
Foto 8: Marco plano fixado em local inapropriado.
