## **RELATÓRIO DE FISCALIZAÇÃO**

| <b>1 – Nº de Relatório (RF CAENE):</b><br>P_107_24 | <b>2 – Data da Fiscalização:</b><br>30/08/2024 | <b>3 – Concessionária Fiscalizada:</b><br>CEG Rio |

**7 – Objetivo da Fiscalização:**  
Vistoria realizada com o objetivo de verificar as instalações e manutenção das estações de gás da Concessionária.

| <b>Número do Inventário:</b> VL-R.42.00-0291 | <b>Nome da Estação:</b> Estação de Regulagem e Medição | <b>Zona:</b> Interior |

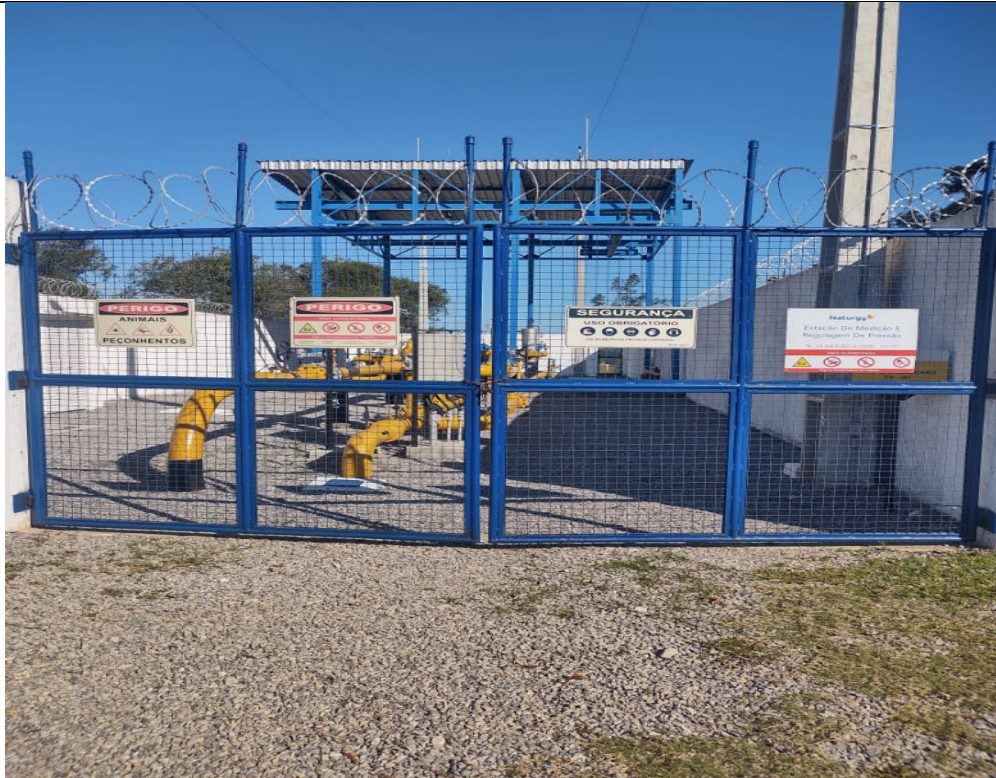
Foto 1: Portão principal com placas de sinalização de segurança.

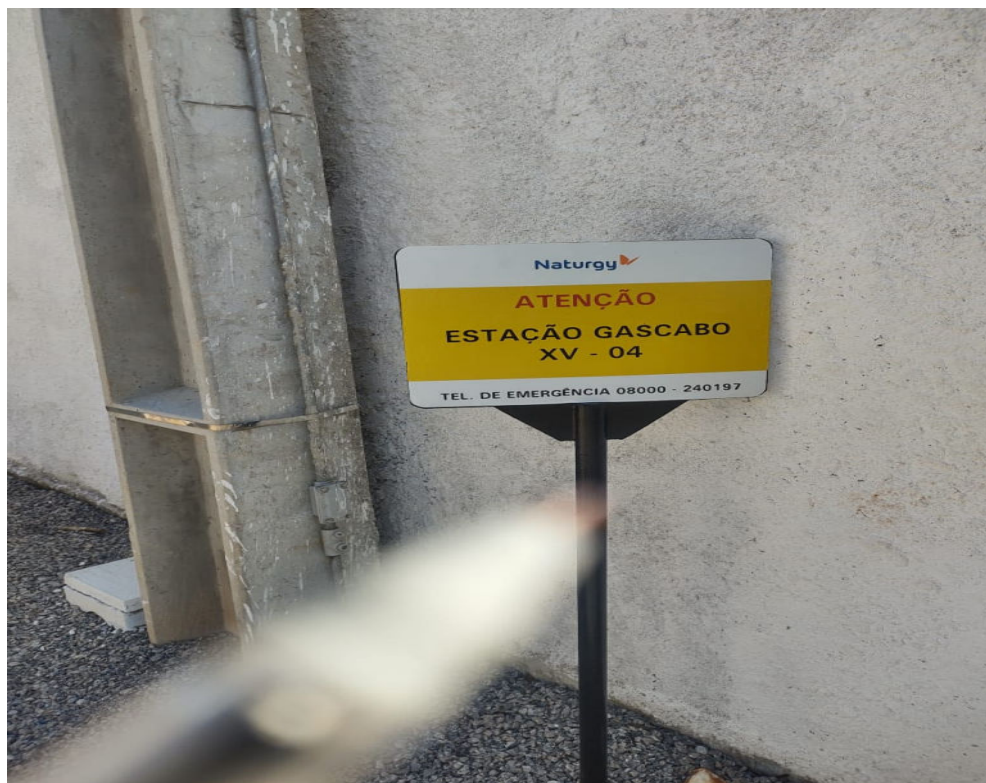
Trata-se de uma estação de regulação e medição (fotos 1 e 2) que recebe o gás natural oriundo de Macaé em alta pressão, 42 BAR e reduz esta pressão para 16 BAR. A ERM possui duas linhas de saída, que segundo o gestor, vão em direção à Arraial do Cabo (foto 12) e à Búzios (foto 13). A linha que vai para Búzios encontrava-se com a válvula fechada.

Foto 2: Estação de regulação e medição.

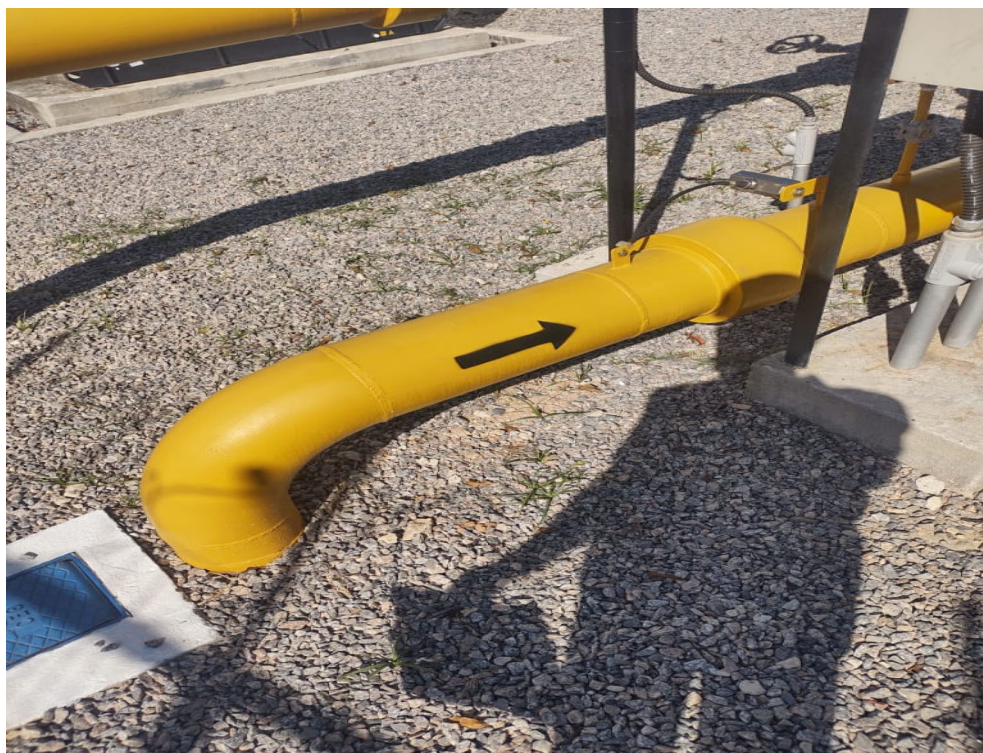
Foto 3: entrada do gás natural oriundo de Macaé.

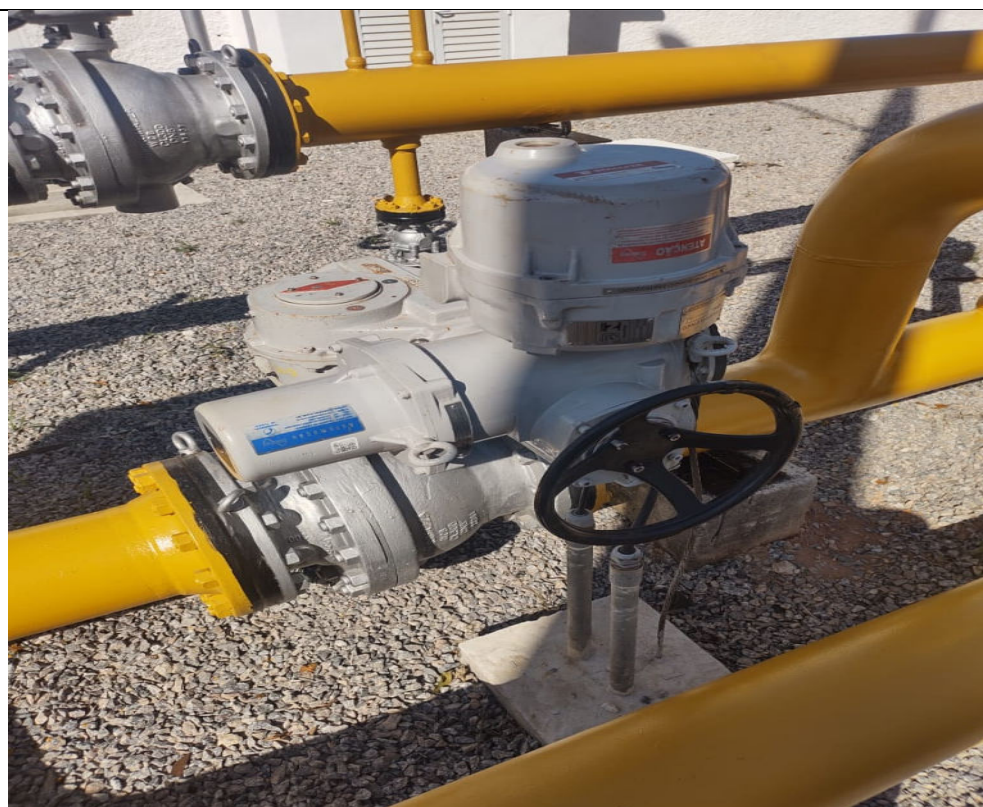
No local onde está presente a estação de regulação e medição existia apenas a válvula de linha XV04 GASCABO, segundo o gestor. O local recebeu investimentos e agora possui toda estrutura de uma ERM. A válvula de linha XV04 GASCABO (foto 4) passará a ser telecomandada, contudo o sistema de telecomando não estava operacional no momento da vistoria. O local não possui ligação com a rede de energia elétrica, porém conta com um gerador a diesel (foto 14). Existe também na estação: uma passagem para PIG em Aço 12" e duas cabines fechadas à chave, uma contendo os disjuntores do sistema elétrico (foto 7) e a outra contendo o sistema de telemetria (foto 6).

Foto 4: válvula telecomandada XV04 GASCABO.

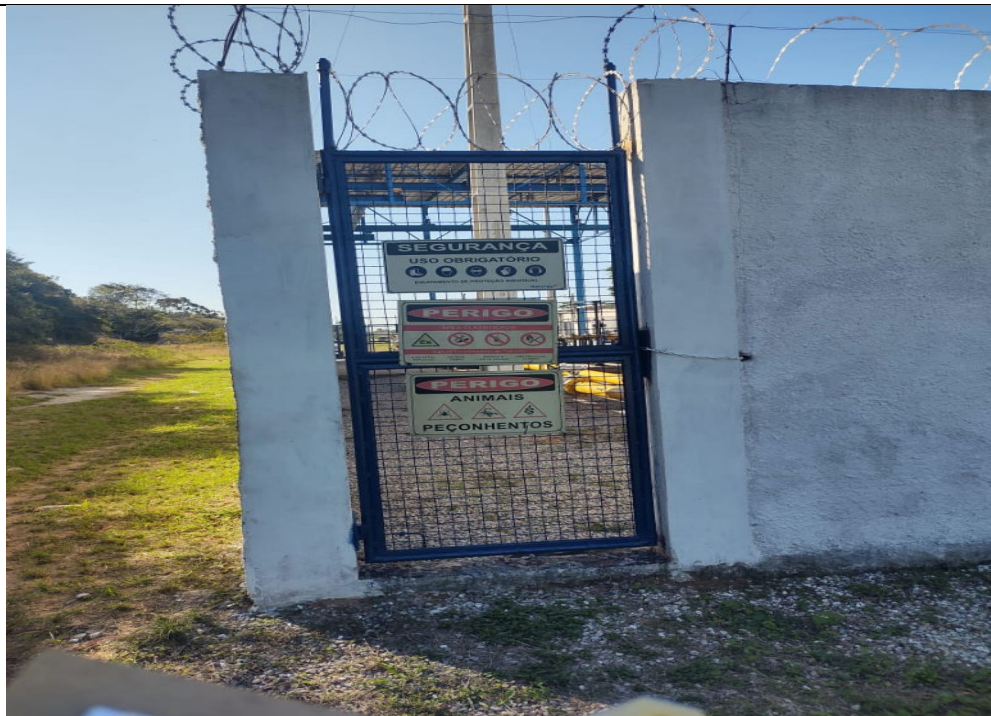
Foto 5: Portão dos fundos com placas de sinalização de segurança.

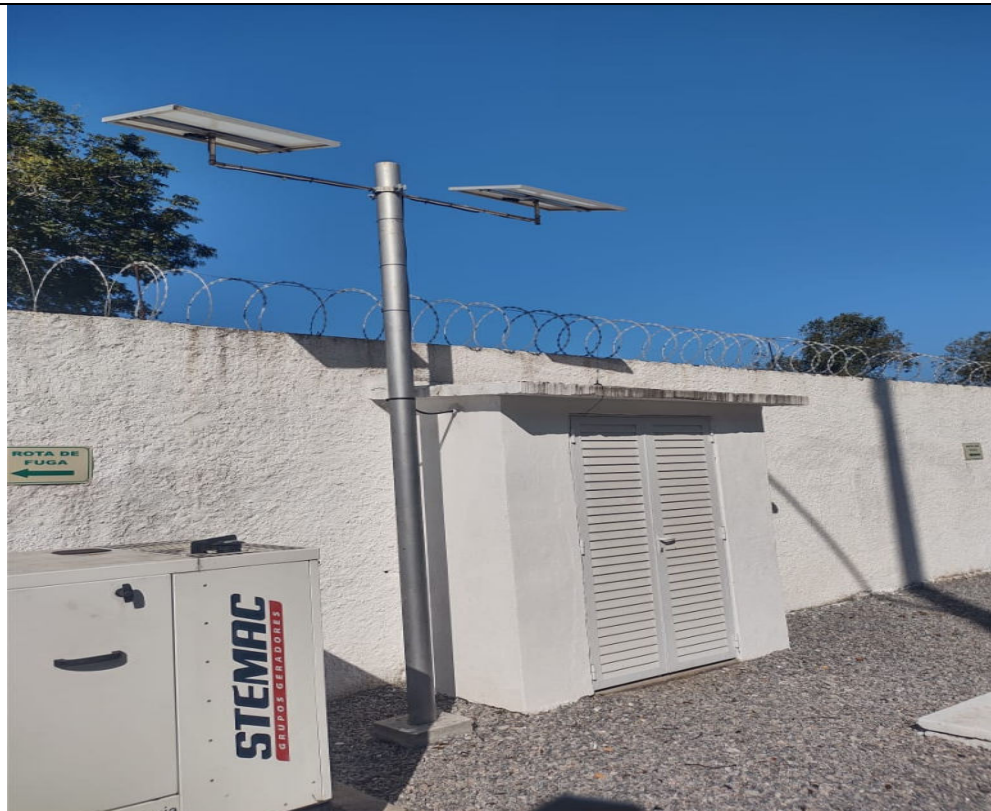
Foto 6: Local de acondicionamento do sistema de telemetria.

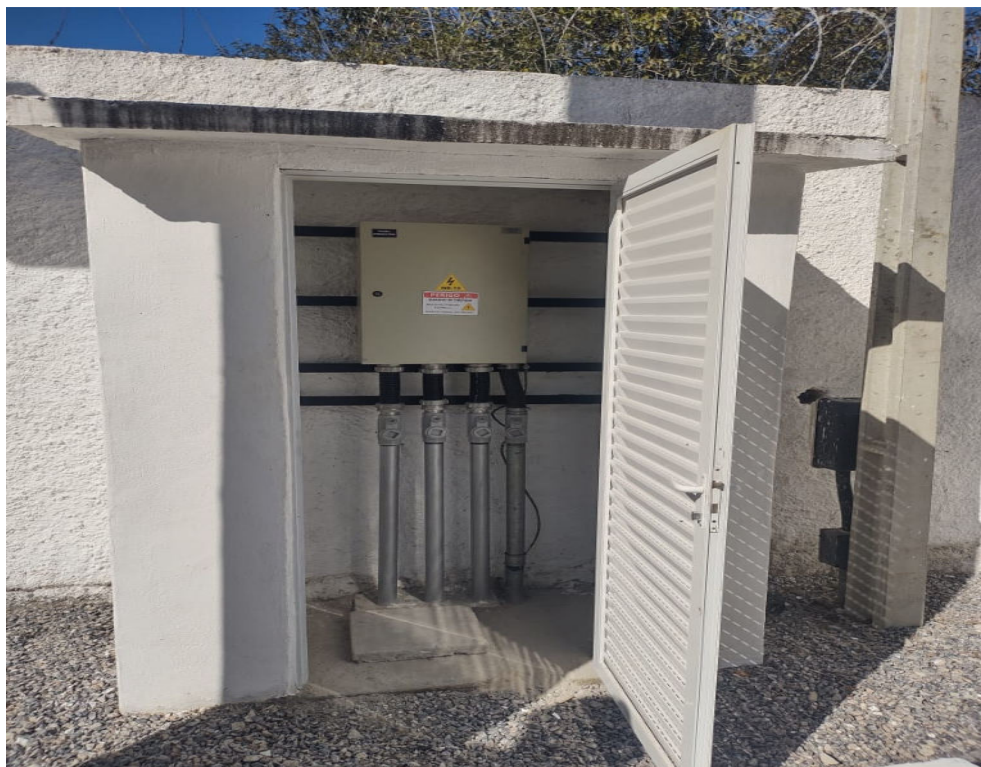
Foto 7: Local de acondicionamento do sistema elétrico.

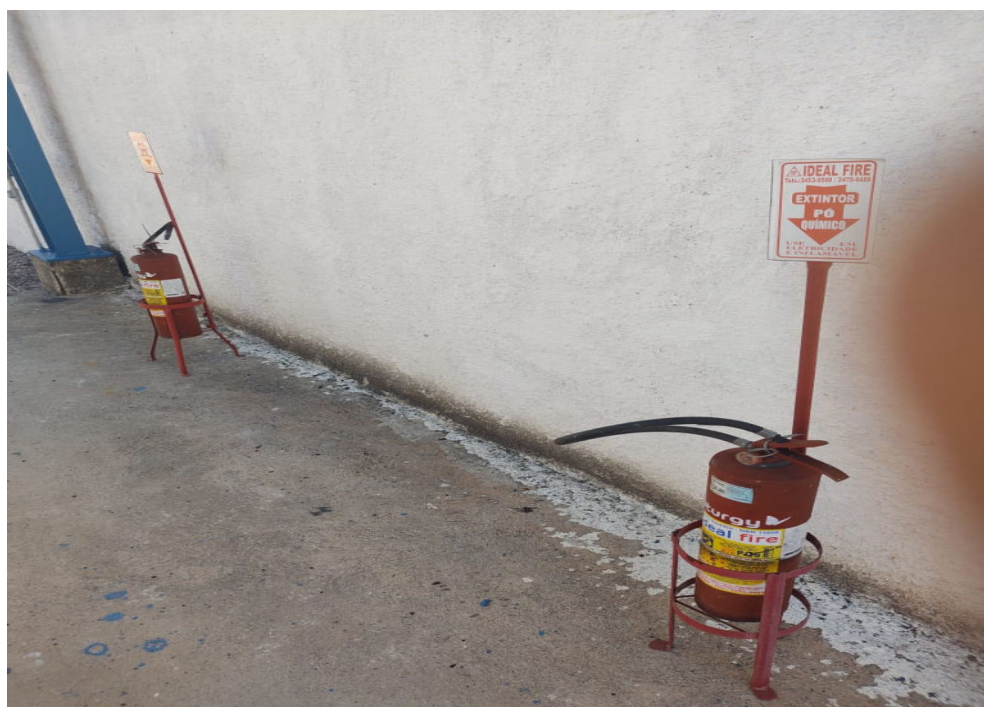
- Item 09: Extintores estavam com prazo de inspeção vencido.
- Os seguintes documentos não estavam disponíveis na estação: Licença de Operação, Laudo de Exigências do CBMERJ e Certificado de Aprovação do CBMERJ.

A estação encontra-se em bom estado de conservação. A pintura, a cobertura, os portões, o sistema elétrico e as placas de sinalização estavam em conformidade. Contudo, os dois extintores de pó químico estavam com o prazo de inspeção vencido.

Foto 8: Extintores com prazo de inspeção vencido.

A troca dos extintores de pó químico com prazo de inspeção vencido e a necessidade de disponibilização de documentos na estação, conforme descrito no campo "Relatório".

O Gestor providenciou a troca dos extintores de pó químico com prazo de inspeção vencido. Desta forma, consideram-se sanada a irregularidade referente aos extintores.

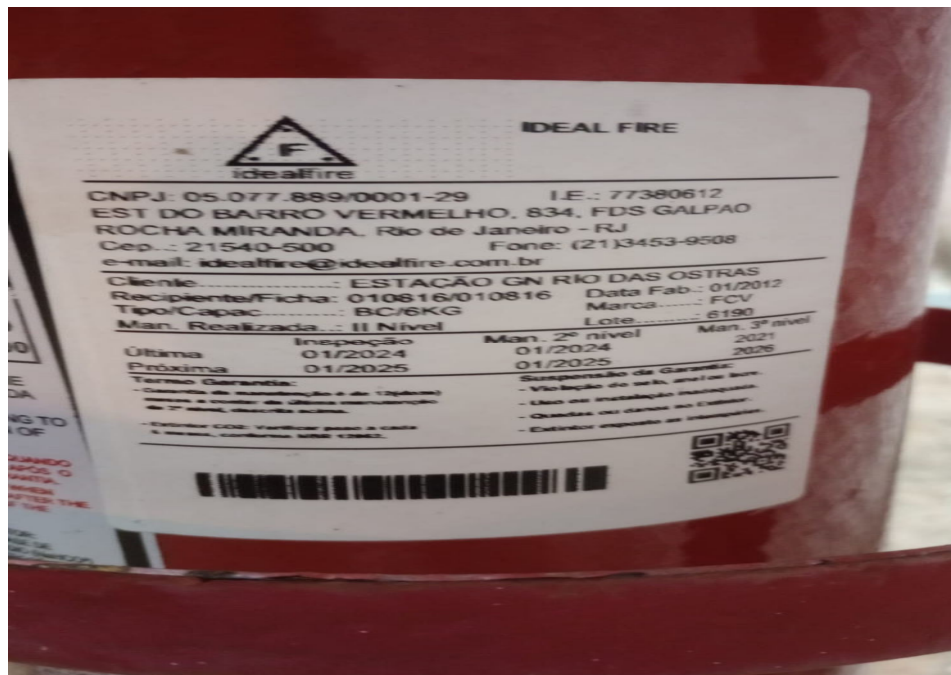
Foto 9: Validade da inspeção dos novos extintores.

A inconformidade apontada acima foi prontamente consertada pelo gestor da estação. (foto 9)

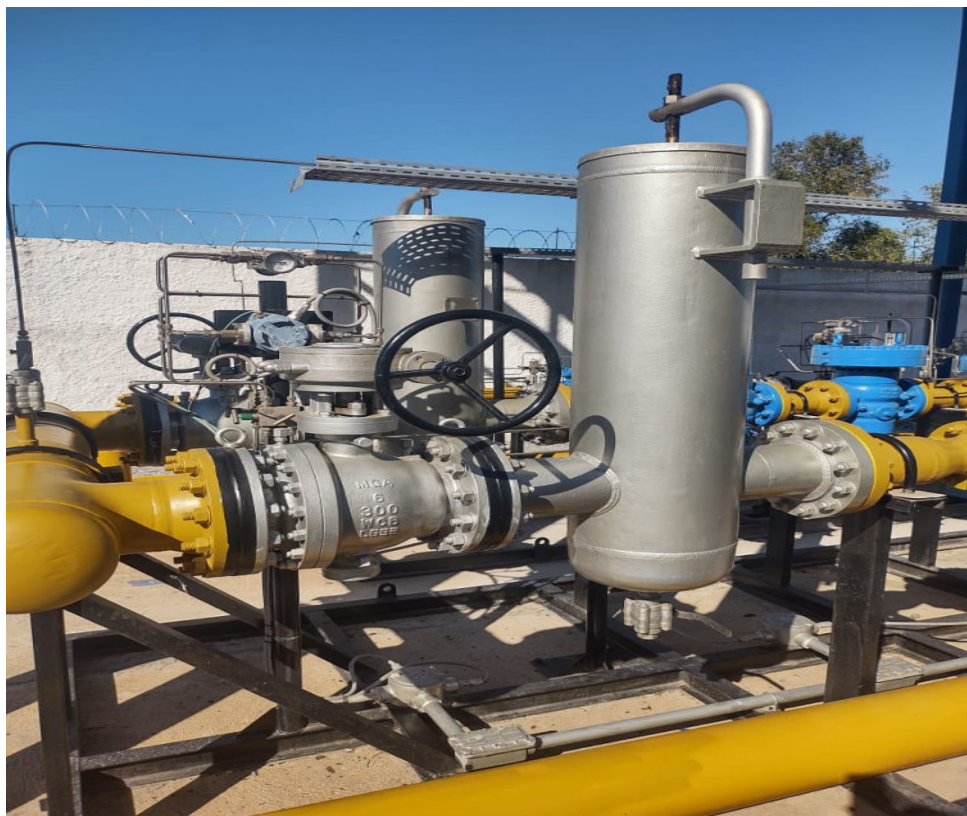
Foto 10: Filtro da linha principal.

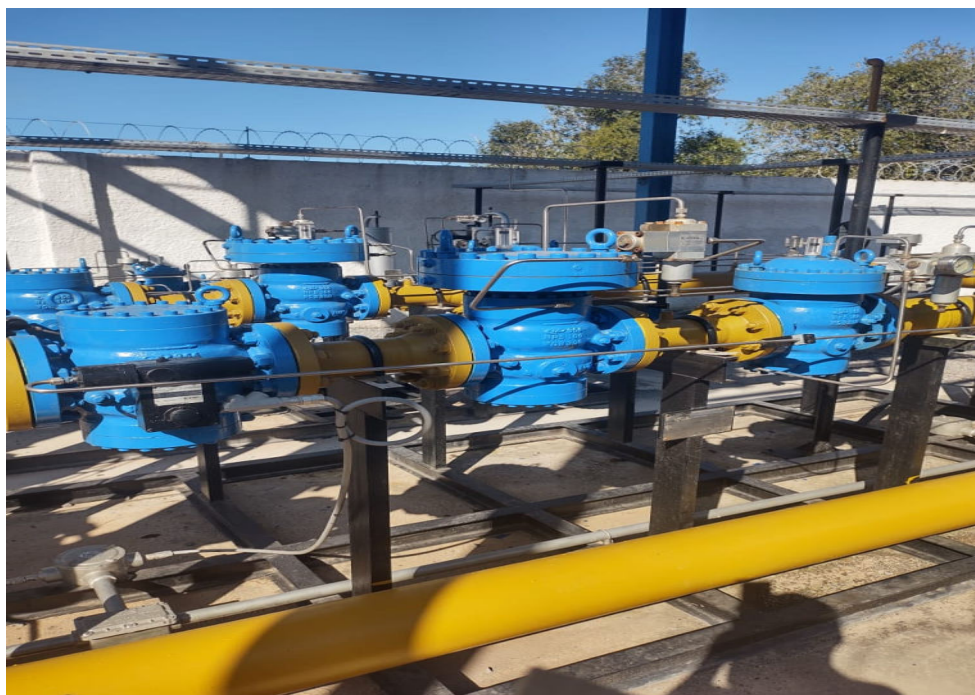
Foto 11: Reguladores da Linha principal.

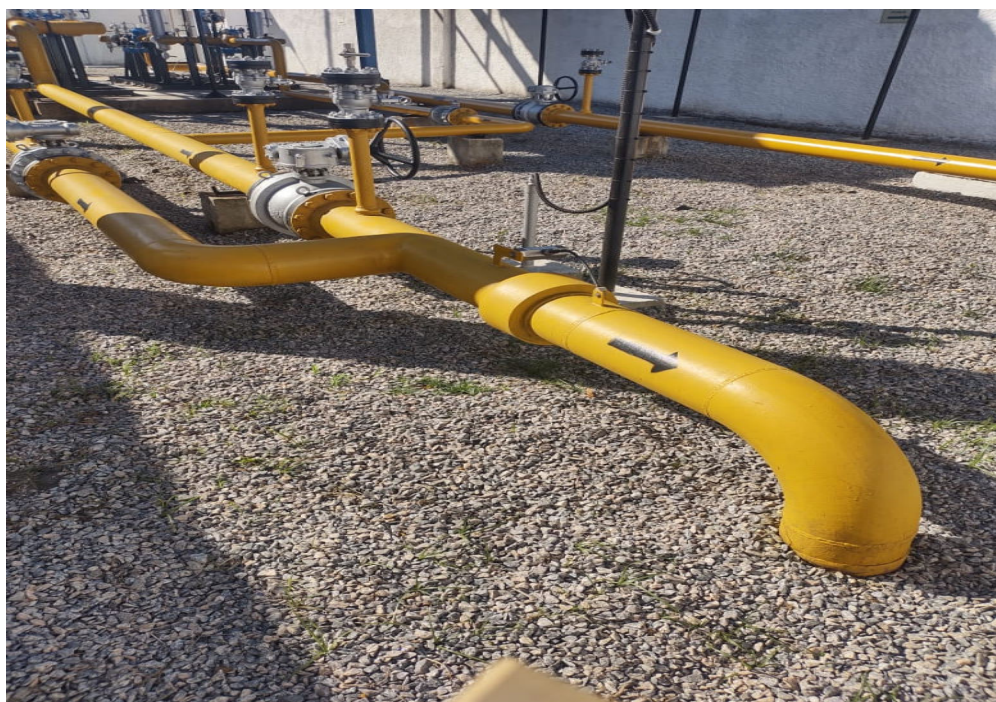
Foto 12: Tubulação de saída para Arraial do Cabo.

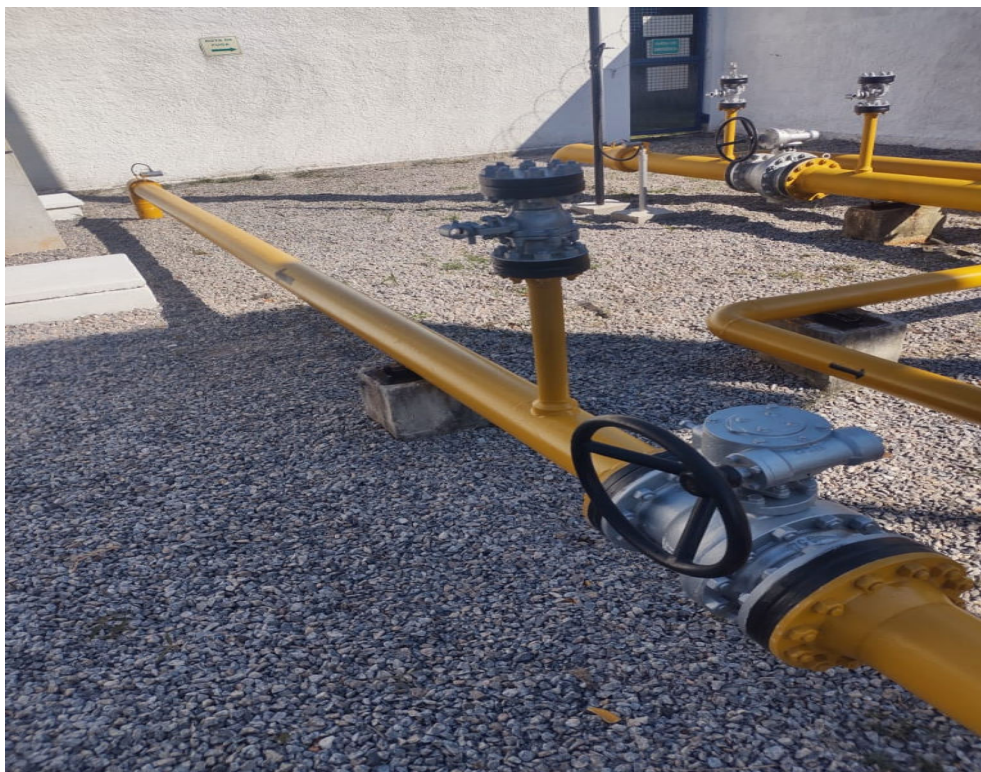
Foto 13: Tubulação de saída para Búzios.

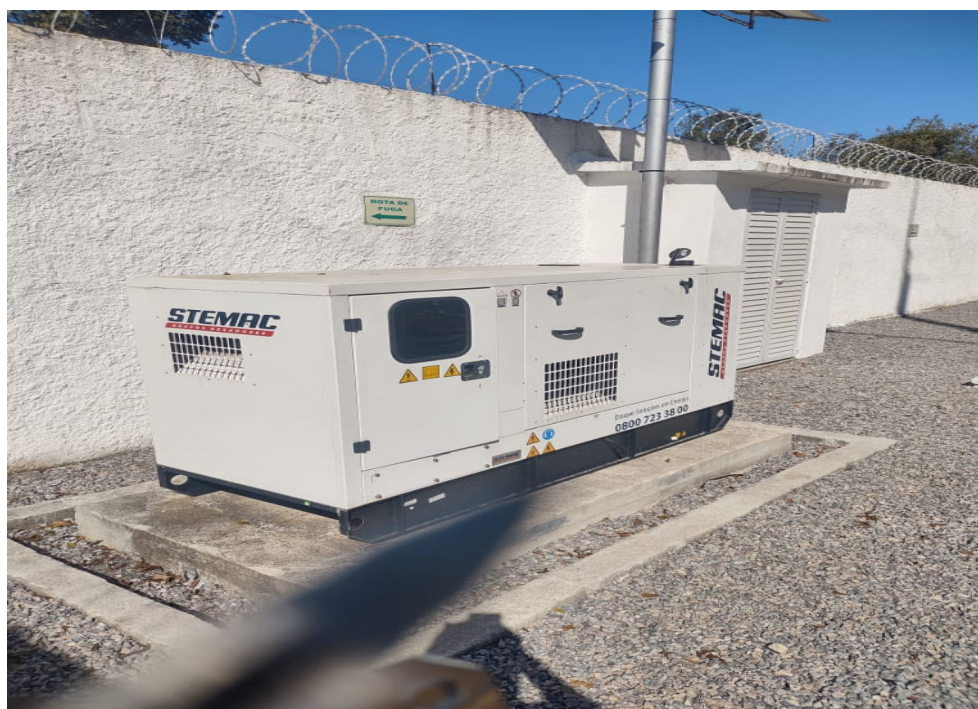
Foto 14: Gerador de energia elétrica.
