## RELATÓRIO DE FISCALIZAÇÃO

| <b>1 – Nº de Relatório (RF CAENE):</b><br>P-110/24 | <b>2 – Data da Fiscalização:</b><br>02/09/2024 | <b>3 – Concessionária Fiscalizada:</b><br>CEG RIO |
| <b>4 – Endereço:</b> Rod. Lúcio Meira (BR393),<br>s/nº | <b>5 – Bairro(s):</b> Dorândia | <b>6 – Município/UF:</b> Barra do Piraí/RJ |

| <b>Número do Projeto:</b><br>BP-000-53851/2023 | <b>Tipo de obra:</b> Expansão de rede | <b>Interna</b> | <b>Externa</b> | X |

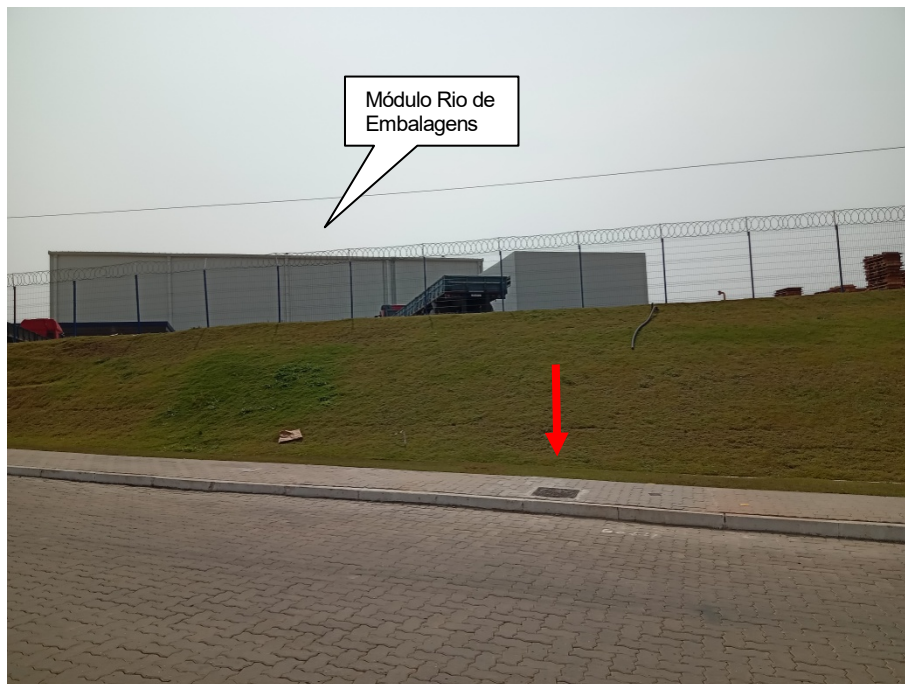
A obra teve início próximo à entrada do cliente (Módulo Rio Indústria de Embalagens) (foto 1) e segue por uma estrada sem pavimentação, por aproximadamente 800 m, finalizando próximo à rodovia Lúcio Meira BR-393 (foto 8).

Foto 1: Ponto de início da obra de assentamento de rede de gás natural (em frente à empresa Módulo Indústria de Embalagens).

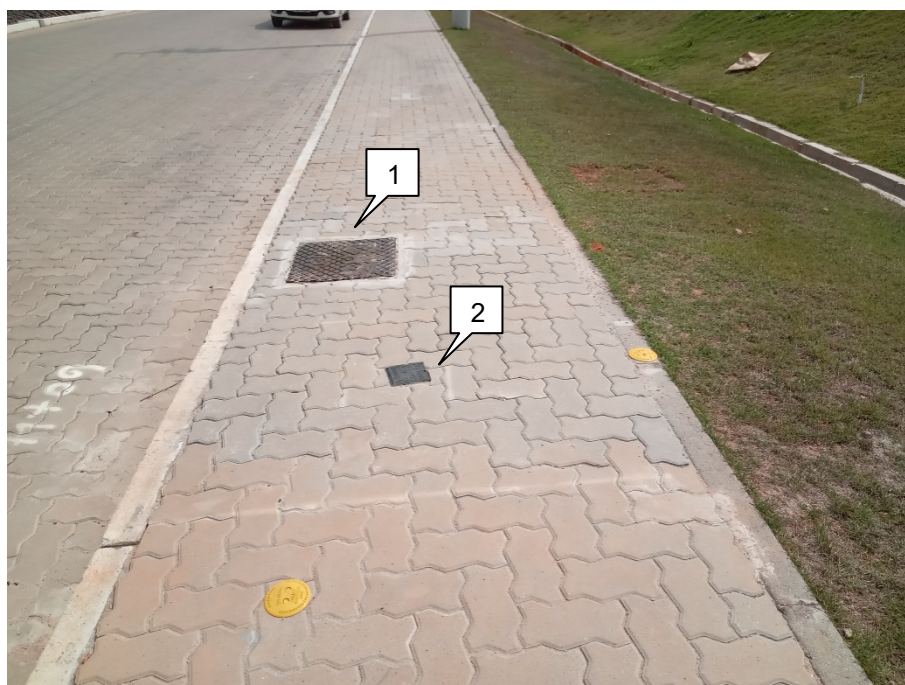
Foto 2: Caixa de válvula de rede (previsão para expansão da rede) (1) e válvula de ramal do cliente (2).

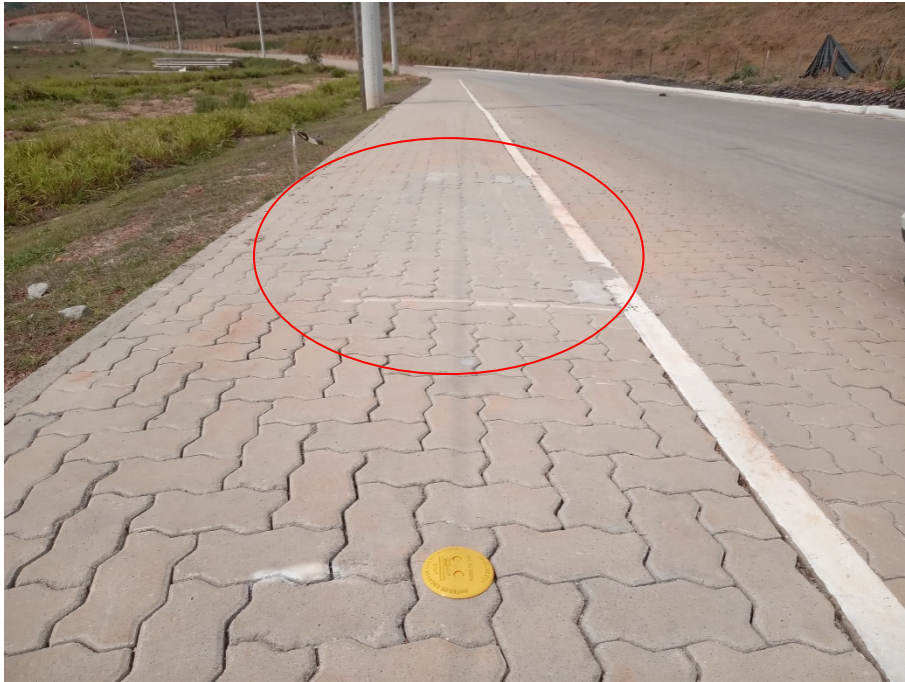
Foram observadas algumas recomposições definitivas no passeio, entretanto, por se tratar de assentamento de rede de gás em estrada sem pavimentação, em sua maior parte, foi realizado apenas o reaterro e compactação nos pontos onde ocorreram as aberturas.

Foto 3: Recomposição do passeio.

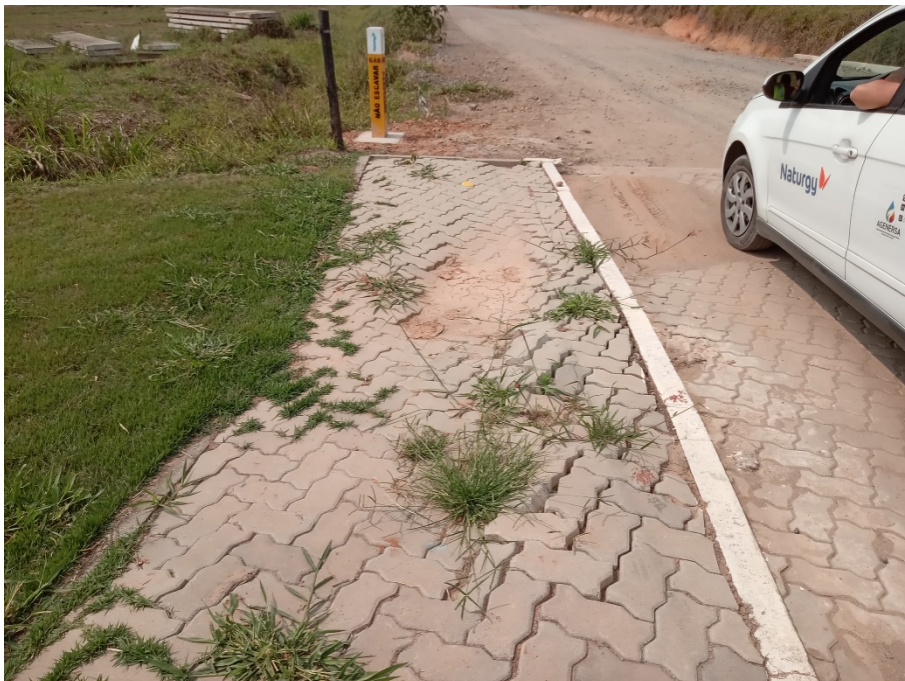
Cabe ressaltar que ao final da calçada (foto 4) foi constatada uma irregularidade no piso, contudo, o gestor informou que antes de iniciar a obra foi realizada uma sondagem no local e, por conseguinte, registraram uma fotografia do ponto onde a calçada estava com deformidades para se resguardarem de problemas futuros, conforme pode ser observado (foto 9).

Foto 4: Trecho da calçada com deformidades.

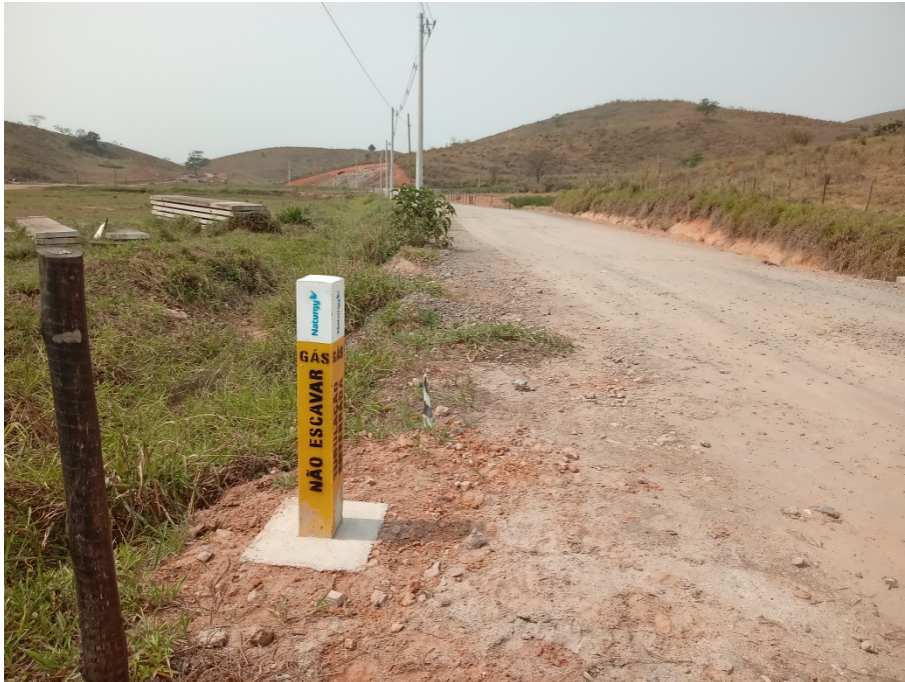
Durante a vistoria constatou-se que em toda a extensão da rede assentada existem marcos verticais de concreto, indicando a presença de tubulação de gás enterrada, com espaçamento aproximado de 100 m.

Foto 5: Marco vertical no início da estrada de terra.

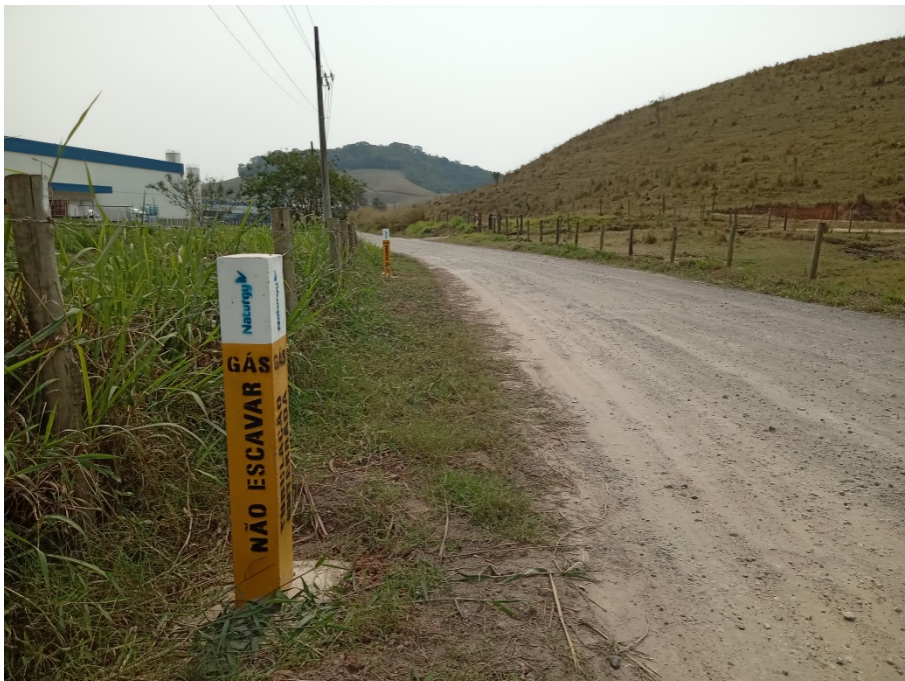
Foto 6: Marco vertical de concreto ao longo da estrada sem pavimentação.

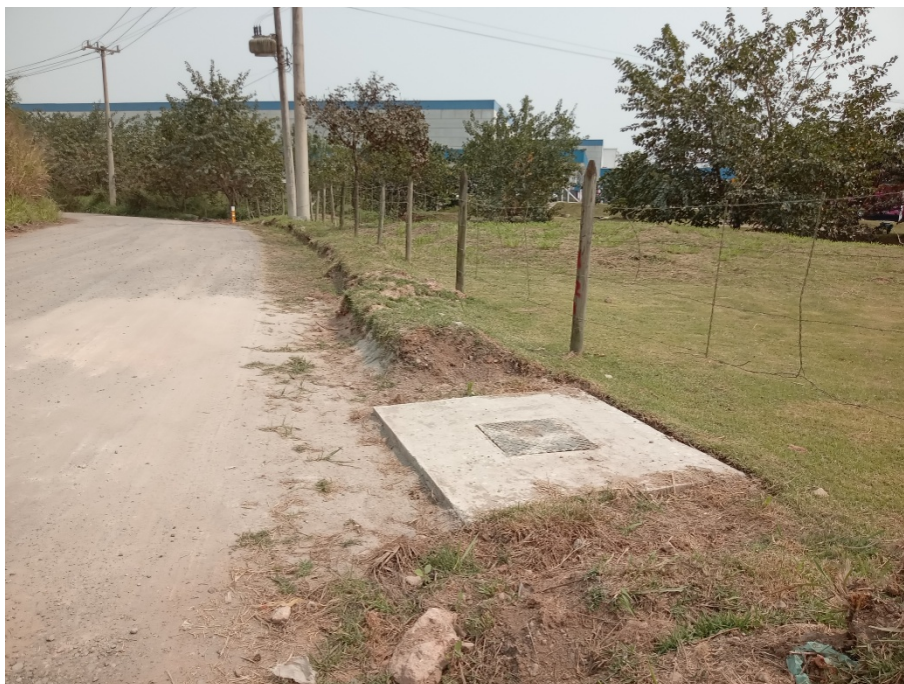
Foto 7: Caixa de válvula de rede próxima ao final do trecho de rede assentada.

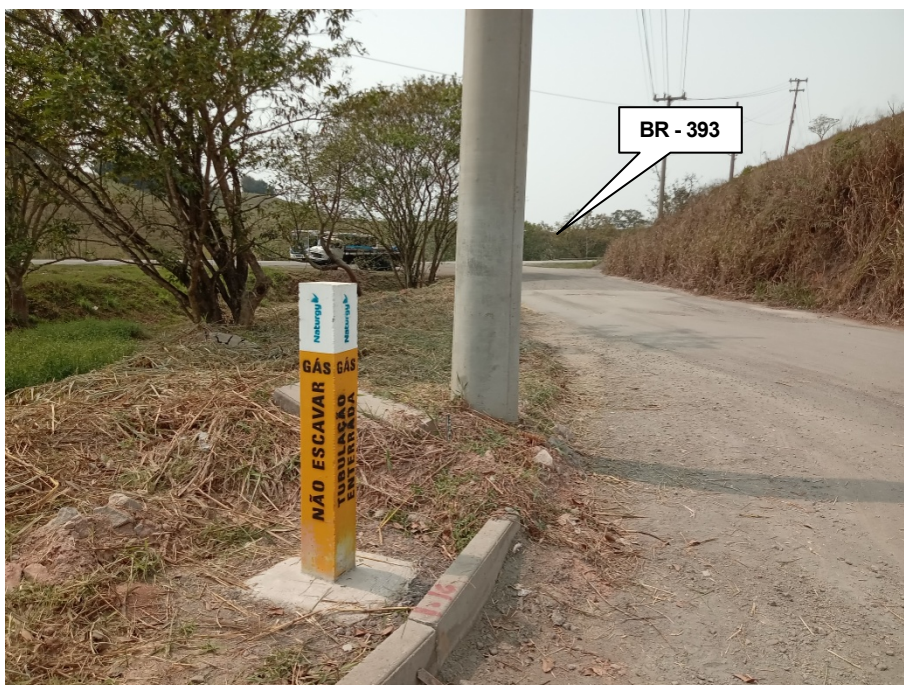
Foto 8: Ponto de interligação entre a rede construída PE Ø110 mm e rede PE Ø200 mm a ser construída (fase 3).

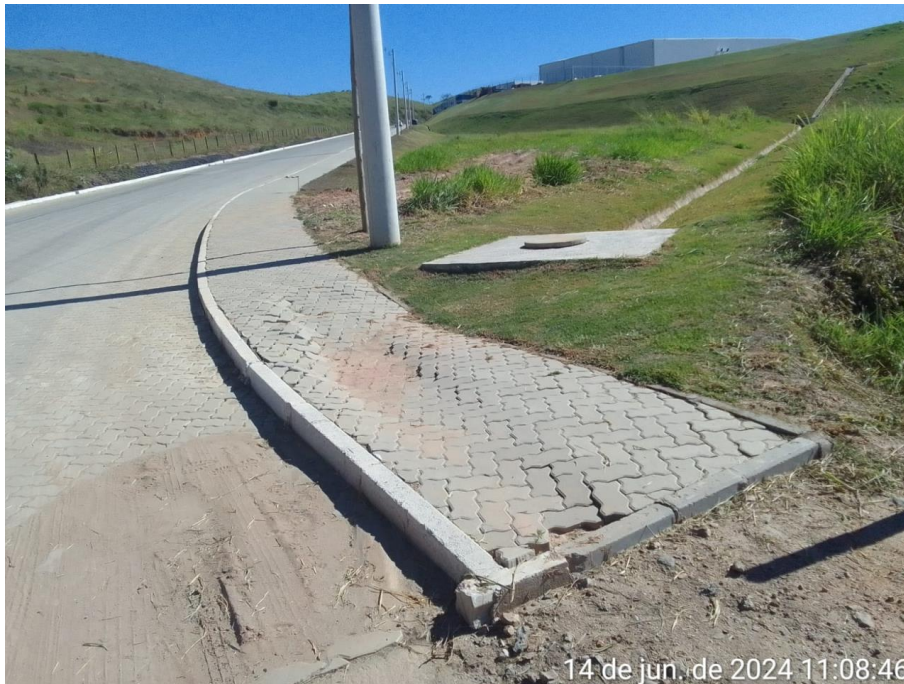
Foto 9: Foto tirada antes da construção da rede de gás.
