## RELATÓRIO DE FISCALIZAÇÃO

| <b>1 – Nº de Relatório (RF CAENE):</b><br>P-111/24 | <b>2 – Data da Fiscalização:</b><br>02/09/2024 | <b>3 – Concessionária Fiscalizada:</b><br>CEG RIO |

| <b>Número do Projeto:</b><br>BP-000-54047/2024 | <b>Tipo de obra:</b> Remanejamento<br>de rede | <b>Interna</b> | <b>Externa</b> | X |

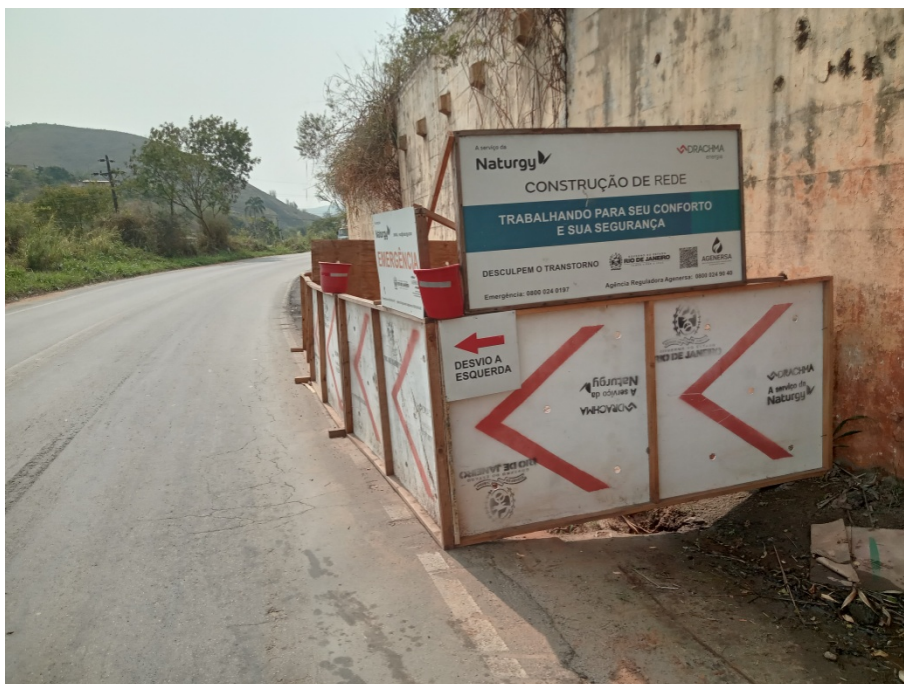
A obra teve início próximo a uma parede de contenção (foto 1), distante cerca de 150 m da transportadora Barrense e segue pelo acostamento da rodovia (lado ímpar), encerrando com a travessia de rede, próximo ao nº 1762 (foto 8).

Foto 1: Ponto de início da obra de assentamento de rede de gás natural PE Ø250 mm (lado ímpar).

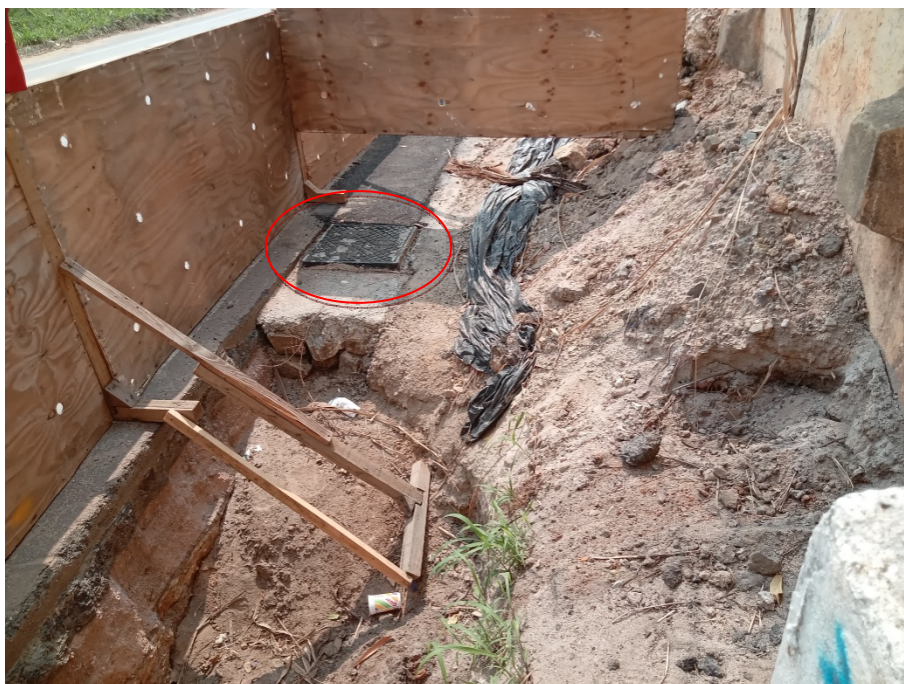
Cabe ressaltar que a rede construída já foi testada e se encontra pressurizada com o gás nitrogênio, dependendo apenas de executar duas interligações à rede existente para a sua devida conclusão (fotos 2 e 8). Portanto, está previsto para o dia 07/09/24, no período da noite, a execução dessa operação, tendo em vista a geração do menor transtorno possível aos consumidores e usuários da rodovia.

Foto 2: Ponto onde será realizada a interligação em uma extremidade da rede - (Caixa de válvula de rede em destaque).

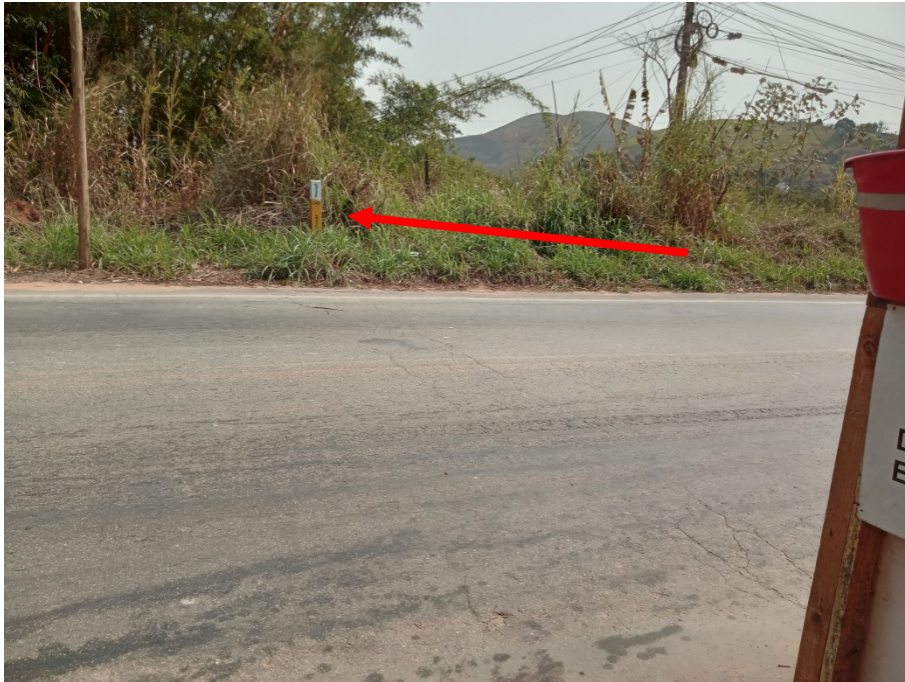
Foto 3: Marco vertical de concreto da rede de gás existente PE Ø250 mm.

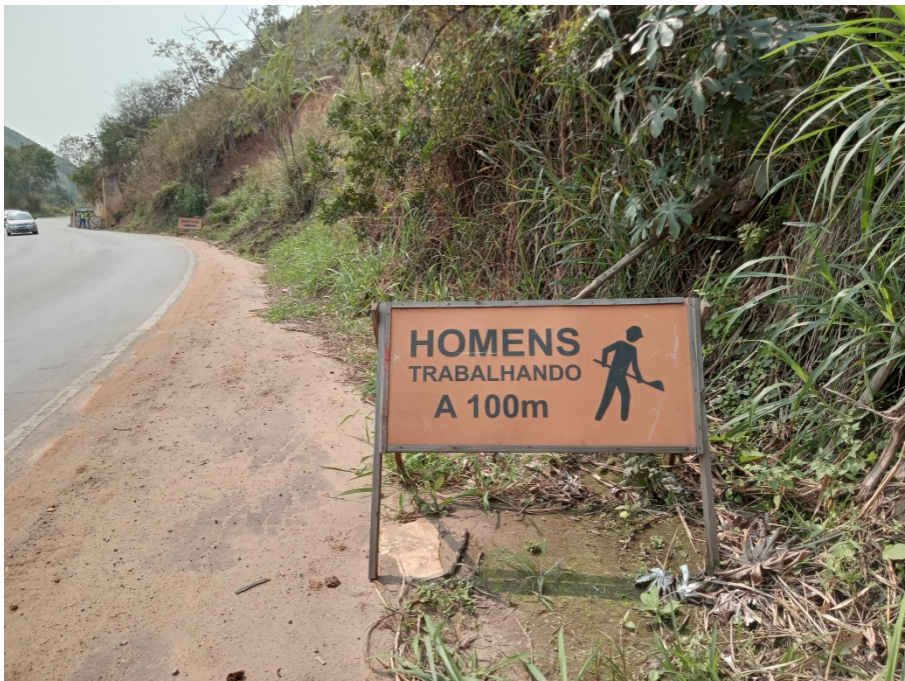
Foto 4: Aviso de obra.

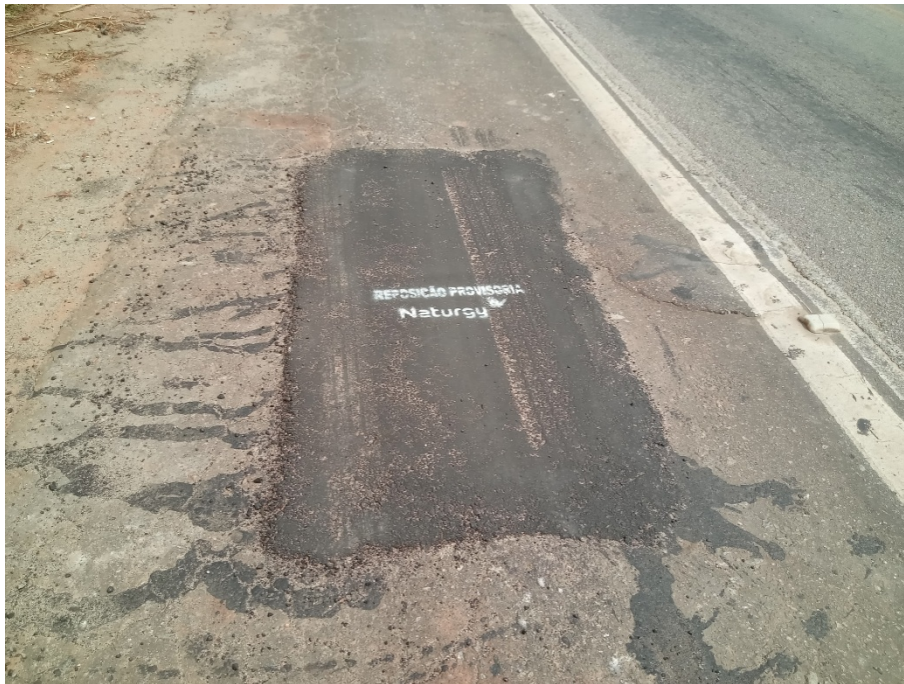
Foram observadas algumas recomposições definitivas, porém ainda há trechos com recomposição provisória a serem finalizados.

Foto 5: Recomposição provisória da via em ponto de abertura.

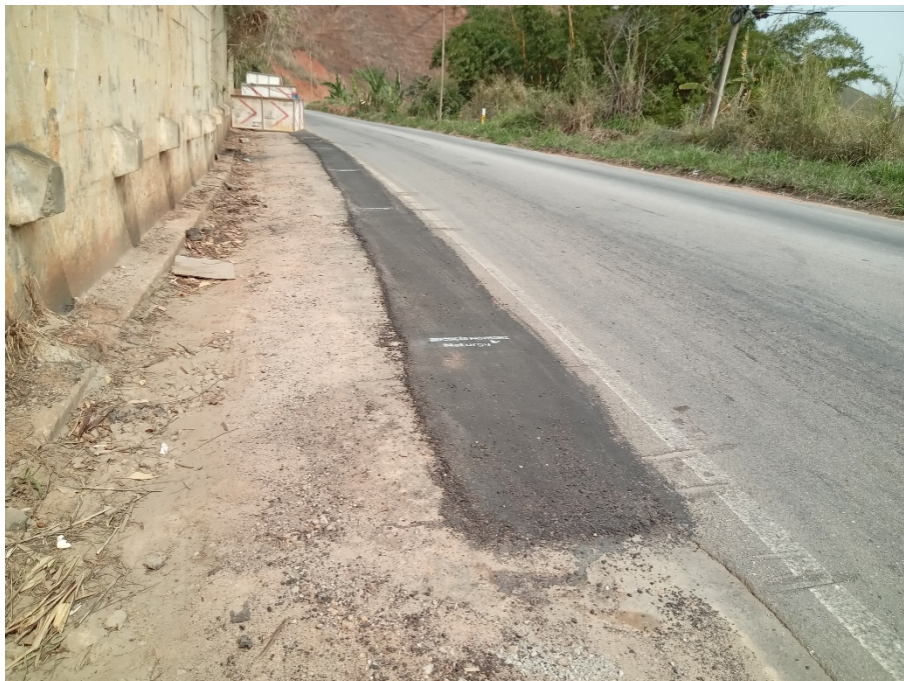
Foto 6: Trecho realizado por método destrutivo.

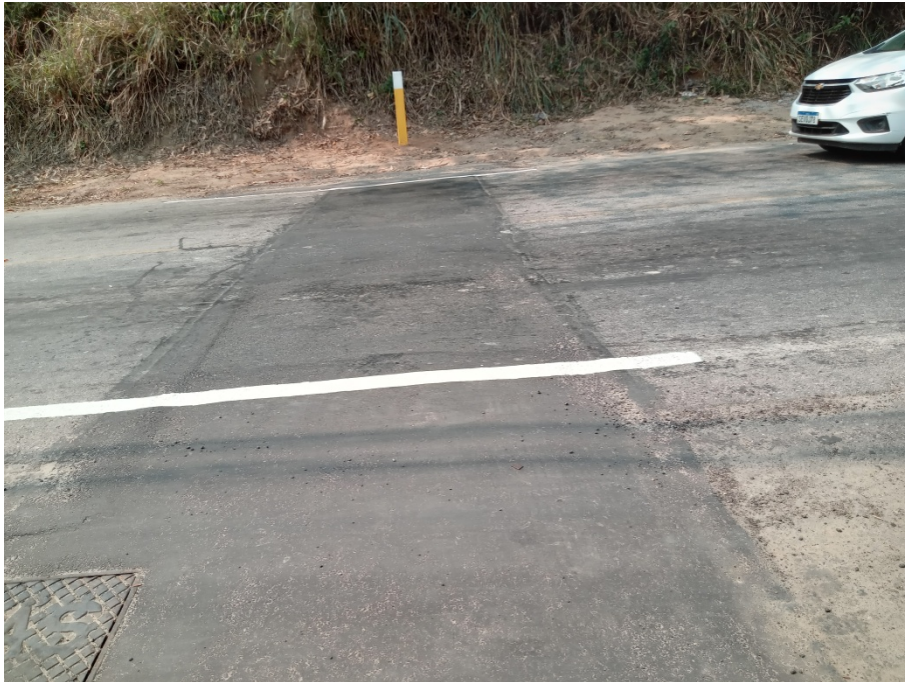
Trata-se de obra de remanejamento de rede de gás natural em média pressão, constituída de tubulação de polietileno PE 250 mm de diâmetro, construída em sua maior parte por método não destrutivo (perfuração dirigida horizontal) e em dois trechos por método destrutivo (vala a céu aberto), a saber: o primeiro, devido interferências encontradas que impossibilitaram a perfuração; o segundo, foi a travessia de rede na via (foto 7).

Foto 7: Recomposição em trecho onde foi realizada travessia de rede.

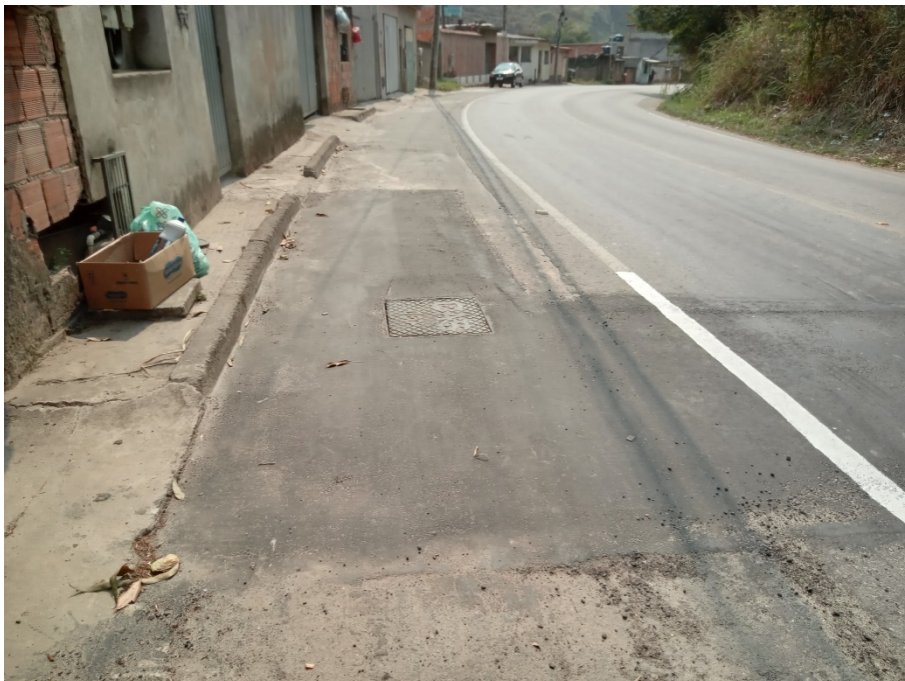
Foto 8: Recomposição em local de instalação de caixa de válvula de rede, onde será realizada a interligação.

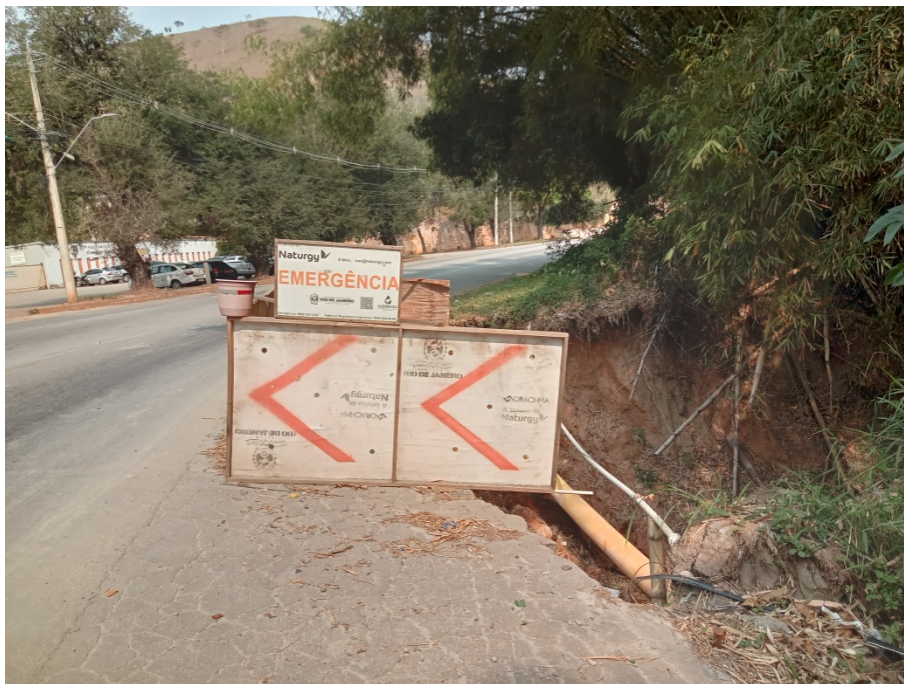
Foto 9: Isolamento e sinalização.

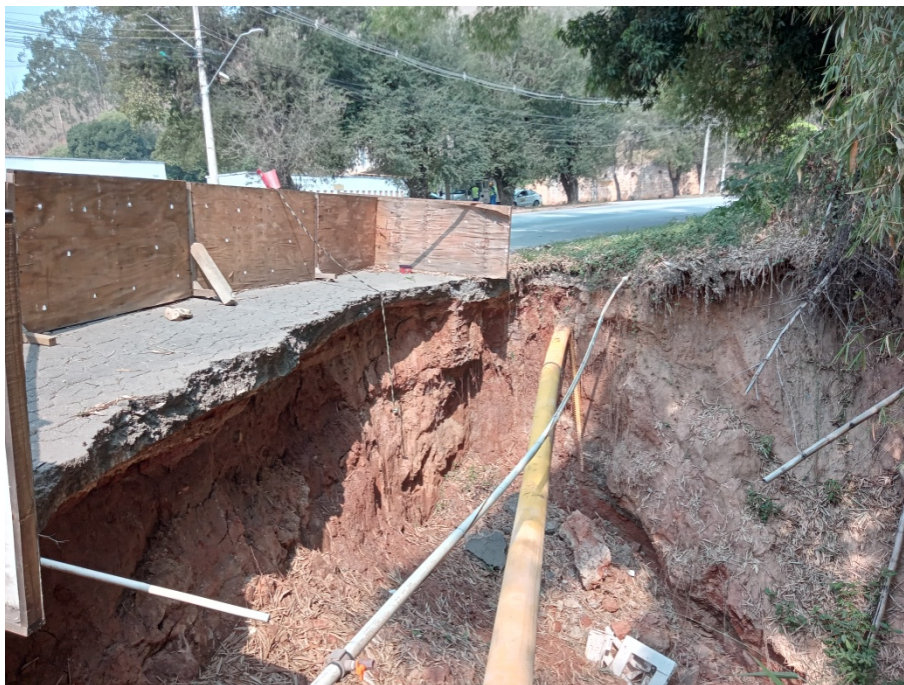
A obra tem a finalidade de substituir um trecho de rede existente, devido ocorrência de erosão na RJ-145, Km 37, ocasionando a exposição de aproximadamente 8 m da tubulação PE Ø250 mm (foto 10), oferecendo risco à integridade do duto, consequentemente da rodovia e de seus usuários, sendo caracterizada, portanto como obra emergencial.

Foto 10: Tubulação exposta em local onde ocorreu erosão.

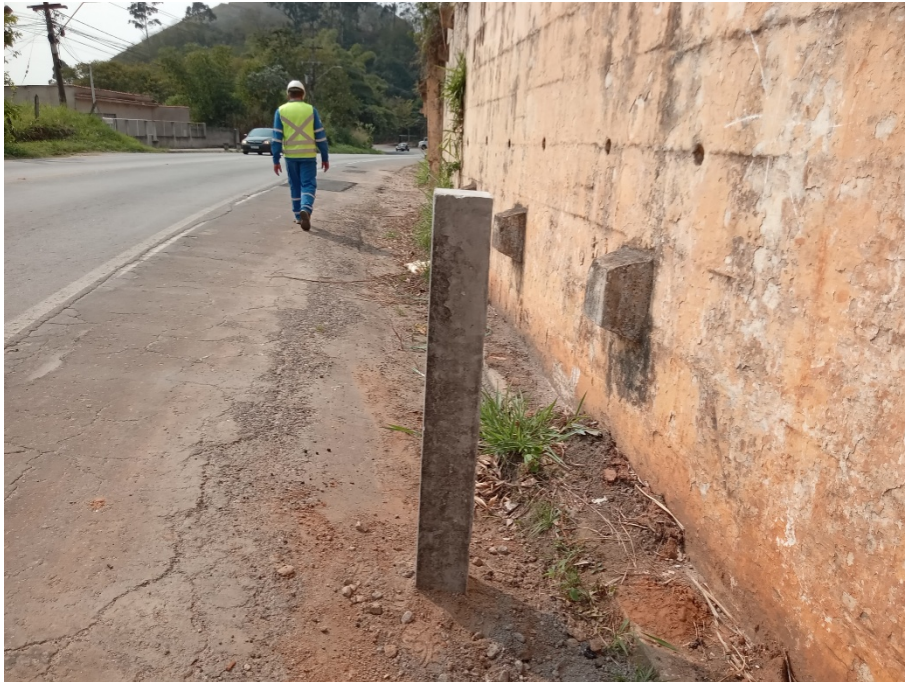
Marco vertical de concreto sem a devida pintura.

Durante a vistoria constatou-se a existência de marco vertical de concreto no trecho construído, porém sem a devida pintura. No entanto, o gestor da obra informou que antes da colocação em carga será concluída essa pintura, se comprometendo a encaminhar as fotos com as adequações.

Foto 11: Marco vertical de concreto sem pintura das indicações.

Realizar a pintura do marco vertical de concreto com as devidas indicações.

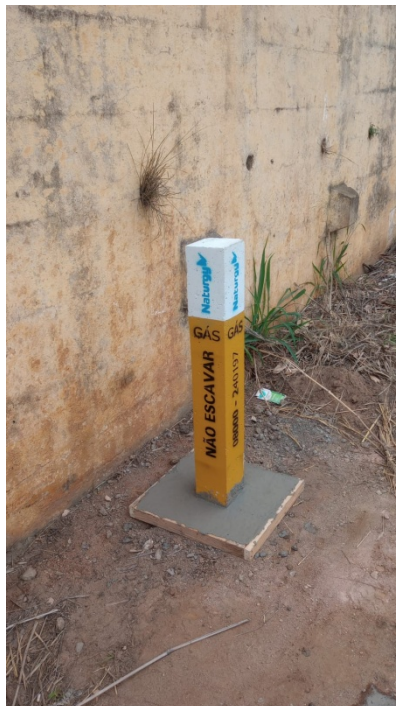
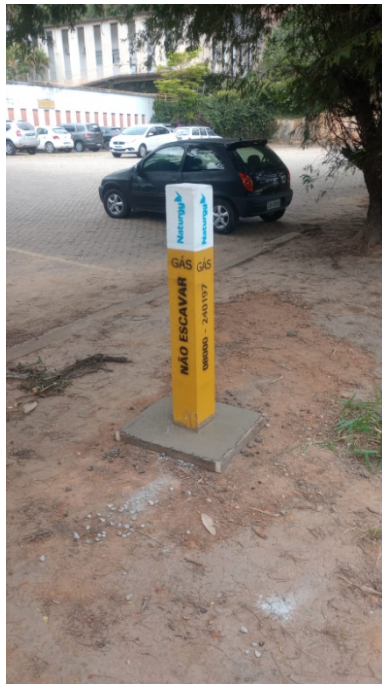
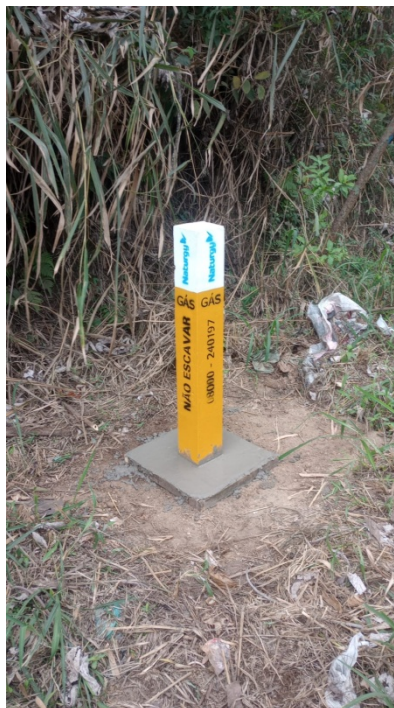
Foto 12: Adequação de marco vertical de concreto.

Foto 13: Adequação de marco vertical indicando a presença de rede de gás enterrada.

Foto 14: Adequação de marco vertical.

Em atendimento à recomendação realizada, o gestor da obra procedeu a adequação da questão, conforme demonstrado nas fotos 12, 13 e 14. Diante disso, a irregularidade foi sanada.
