## RELATÓRIO DE FISCALIZAÇÃO

| <b>1 – Nº de Relatório (RF CAENE):</b><br>P_113_24 | <b>2 – Data da Fiscalização:</b><br>02/09/2024 | <b>3 – Concessionária Fiscalizada:</b><br>CEG Rio |

**7 – Objetivo da Fiscalização:**  
Vistoria realizada com o objetivo de verificar o estado de conservação da Válvula de Bloqueio XV-120.

| <b>Número do Inventário:</b><br>VL-R.16.00-0342 | <b>Nome da Estação:</b> Válvula de Linha<br>XV-120 GASCAM | <b>Zona:</b><br>Fluminense |

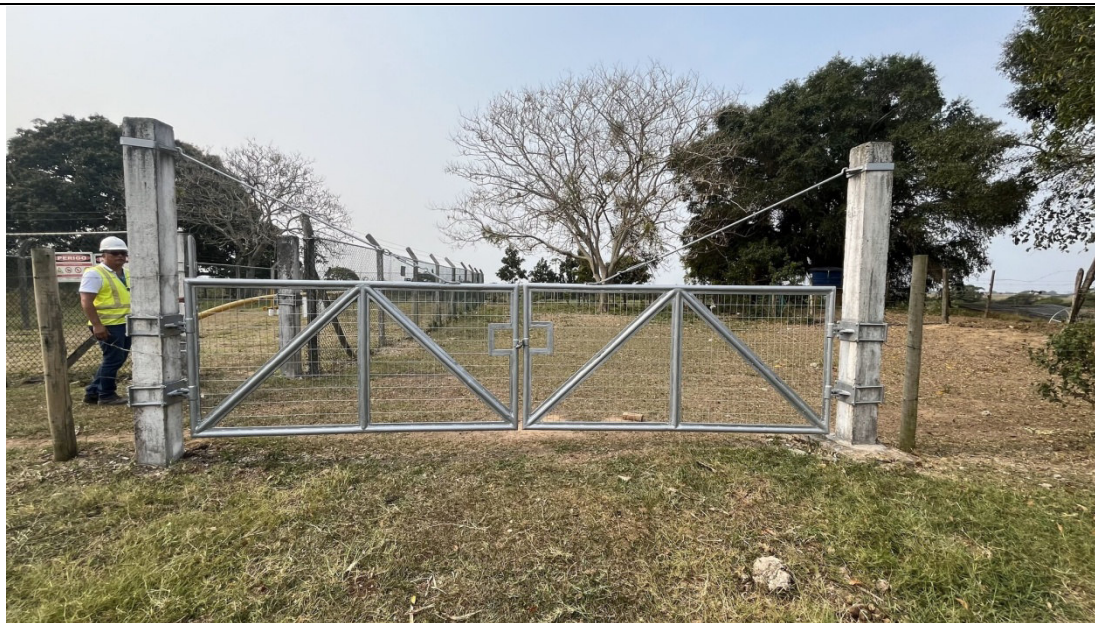
**Foto 1: Portão da área externa; funcionário da Naturgy ao lado.**

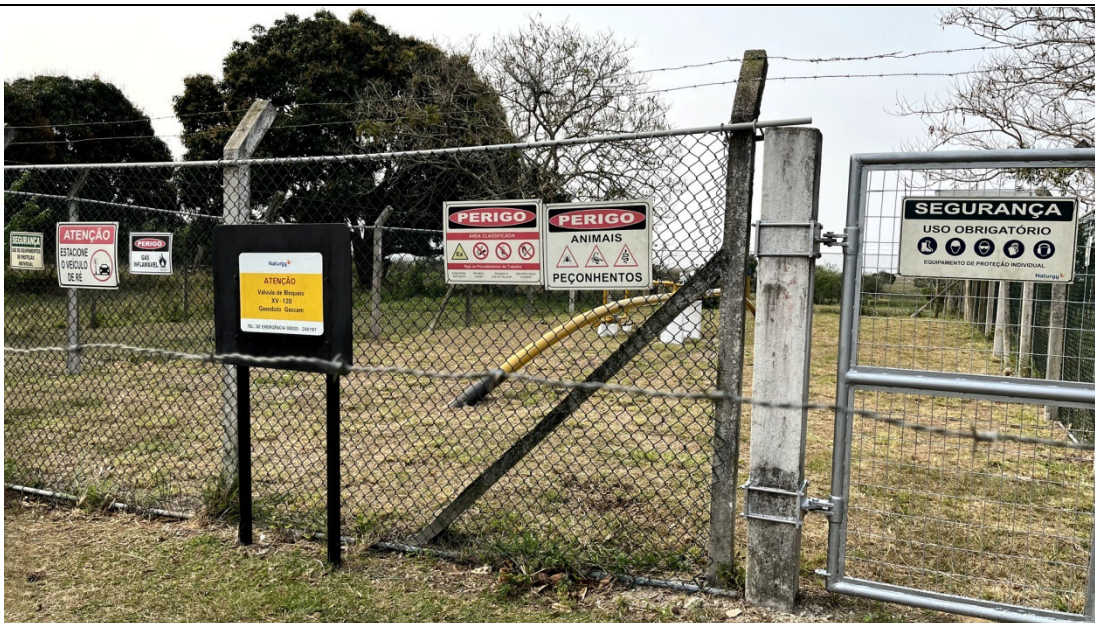
**Foto 2: Cerca e portão da área interna, com sinalizações de segurança.**

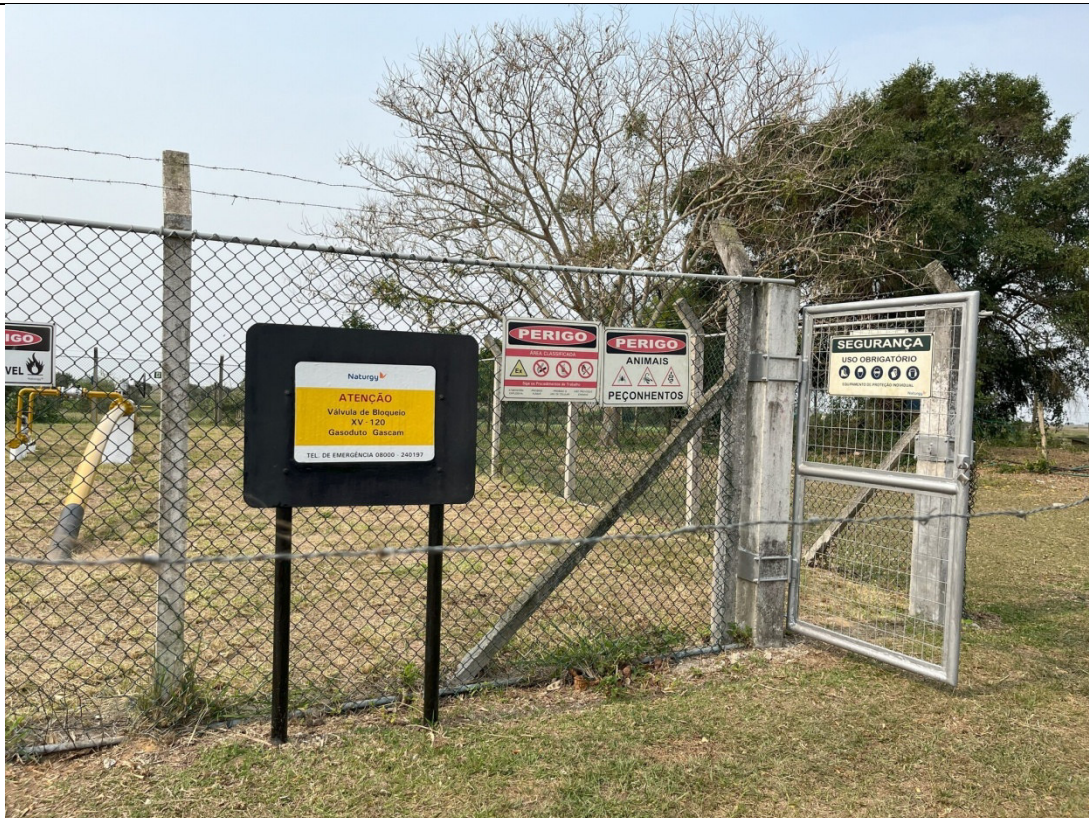
**Foto 3: Identificação da válvula e sinalizações de segurança.**

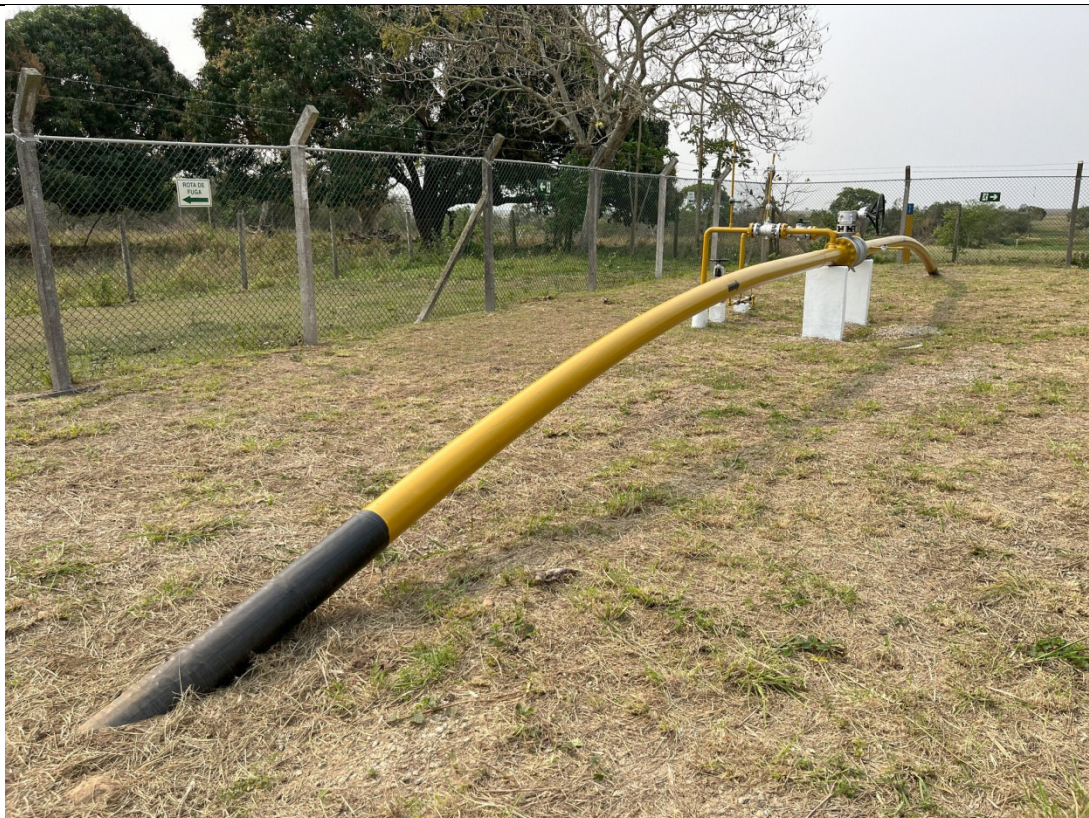
**Foto 4: Gasoduto de aço de 6" e válvula de bloqueio.**

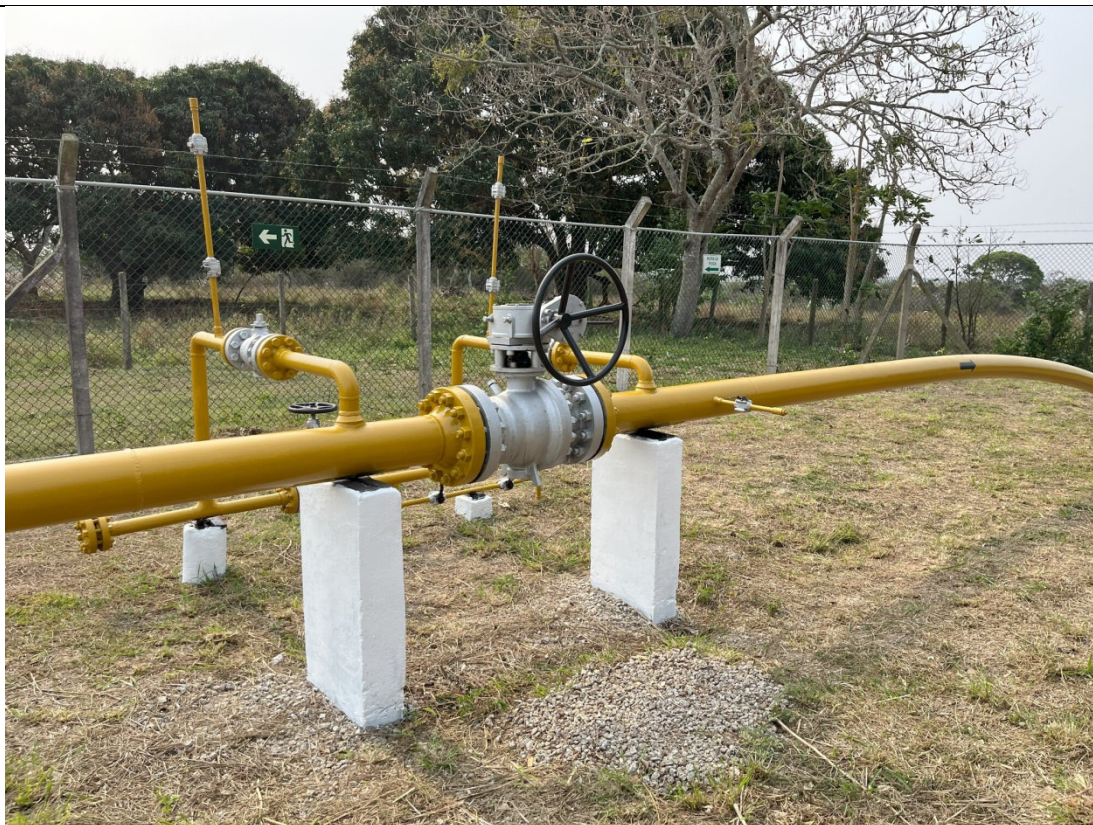
**Foto 5: Válvula de bloqueio XV-120.**

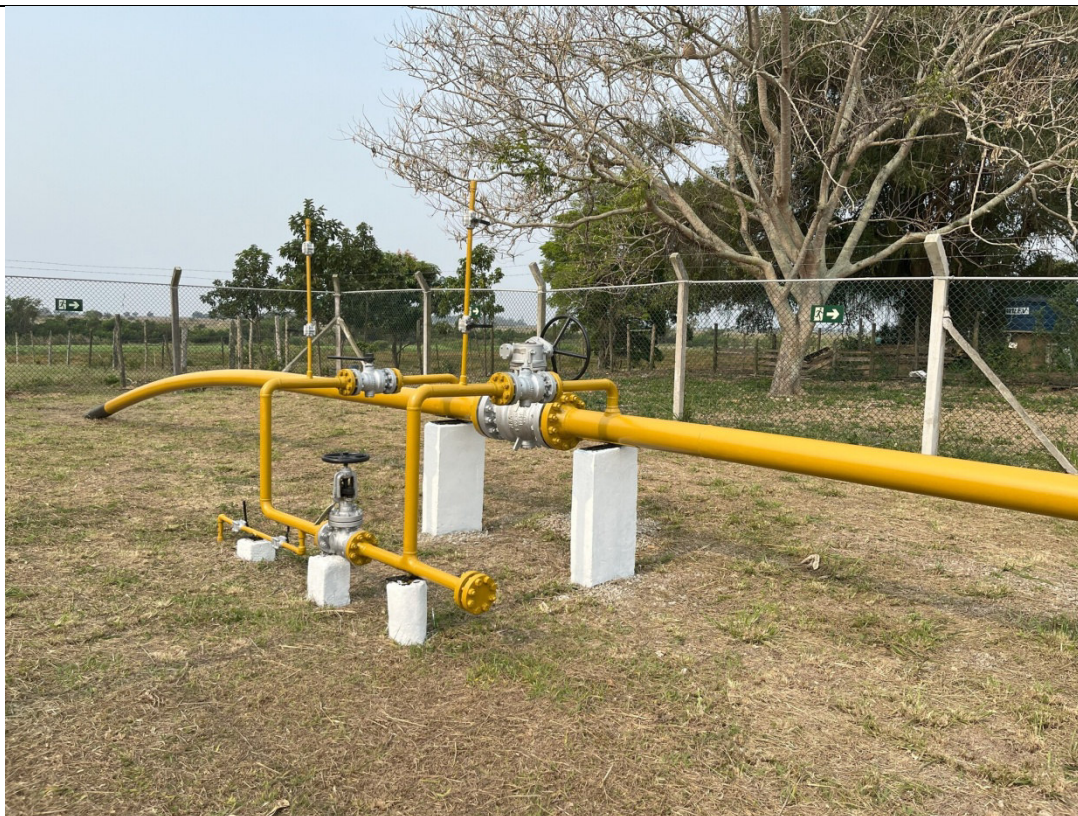
**Foto 6: Bypass da válvula de bloqueio.**

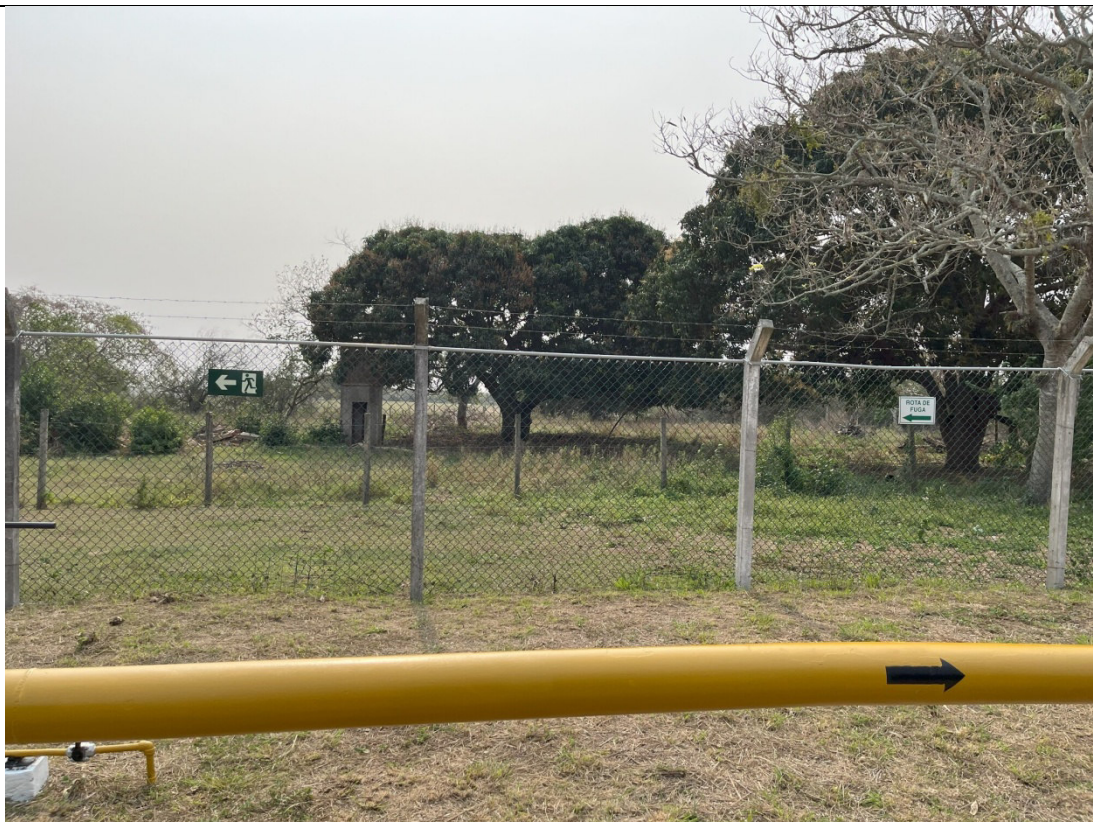
**Foto 7: Gasoduto à frente; placas de saída e rota de fuga ao fundo.**

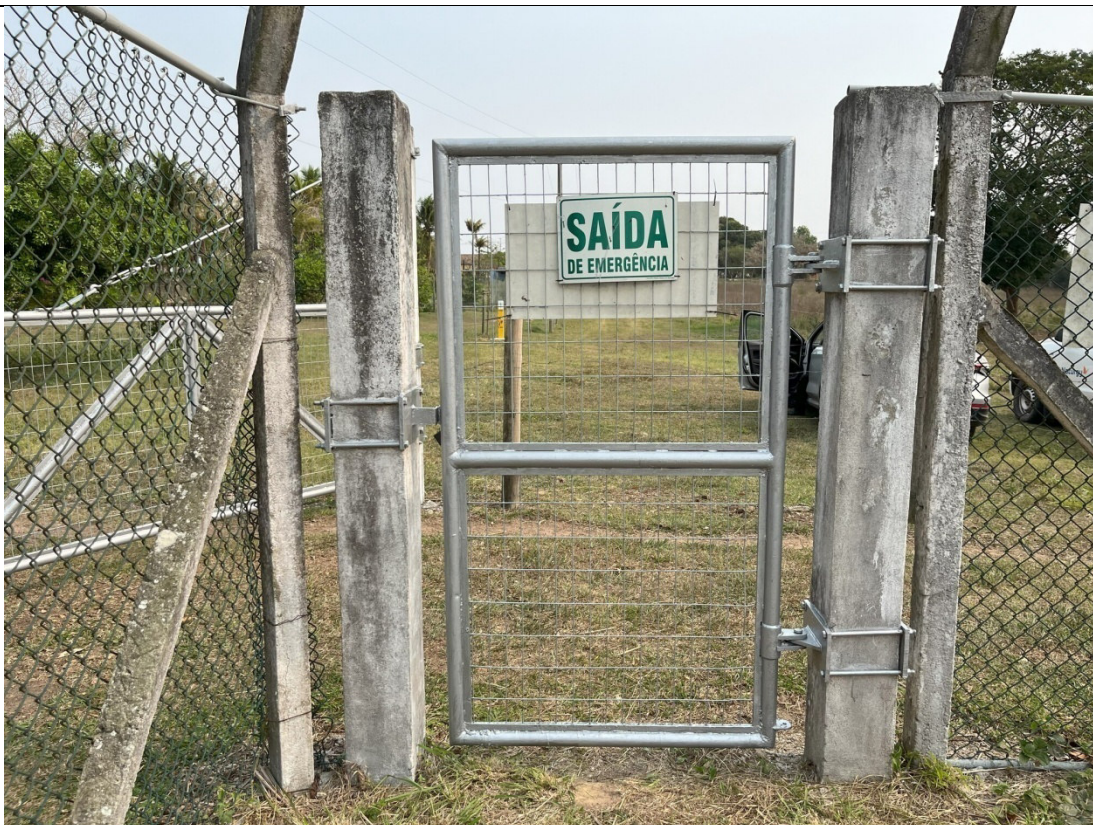
**Foto 8: Placa de saída de emergência no portão.**

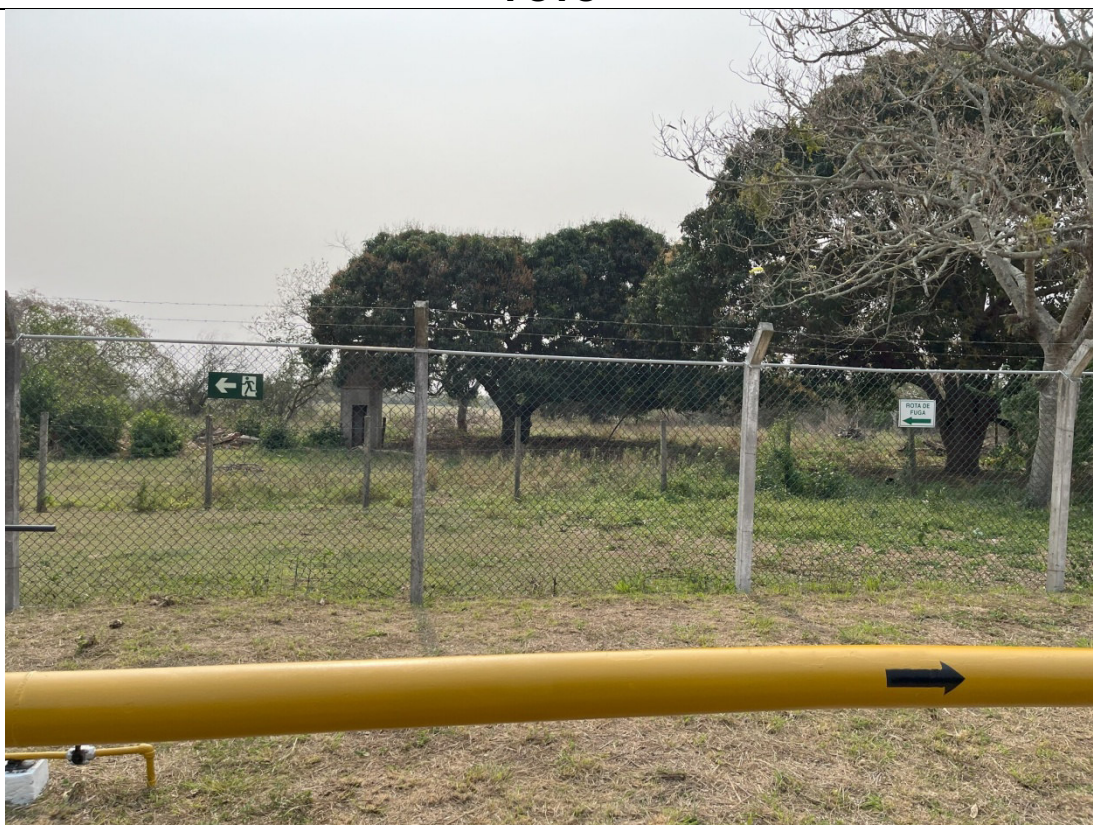
**Foto 7: Gasoduto à frente; placas de saída e rota de fuga ao fundo.**

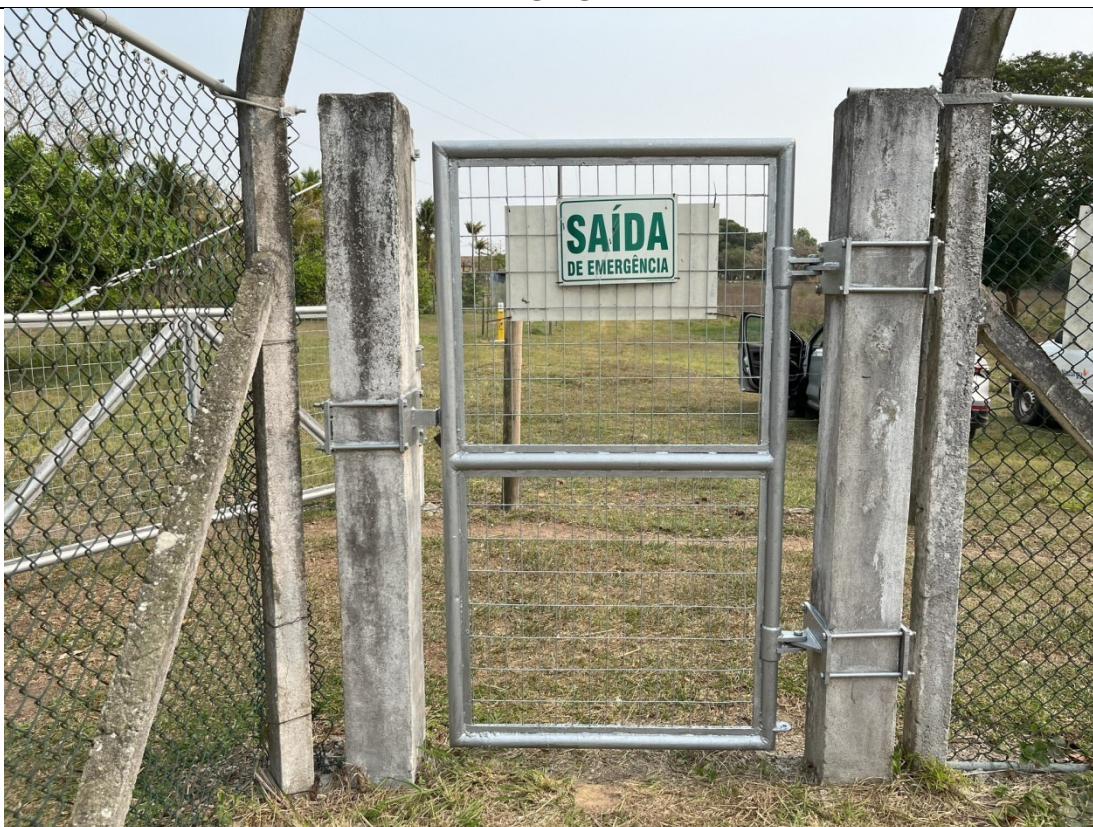
**Foto 8: Placa de saída de emergência no portão.**

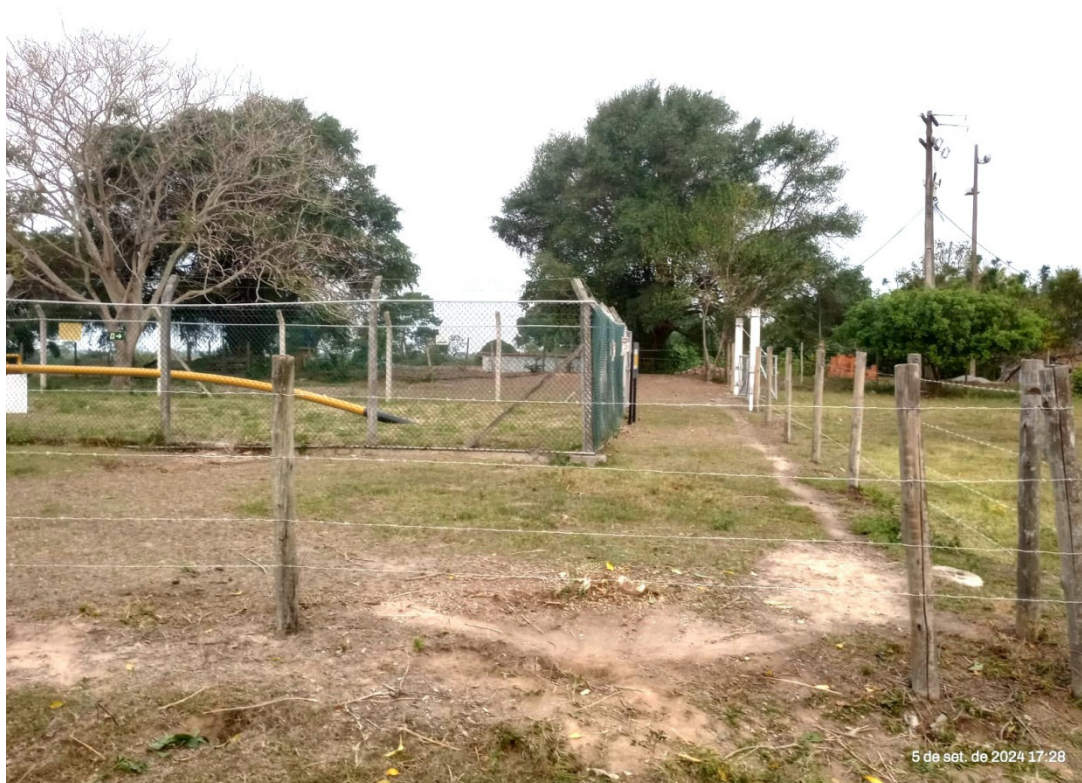
| ITENS DE VERIFICAÇÃO | CONFORME | NÃO CONFORME | NÃO SE APLICA |
|---|---|---|---|
| 04. Cercas | | X | |

A válvula é utilizada para restringir o fluxo de gás durante as manutenções no gasoduto. Durante a vistoria, verificou-se que a cerca da área externa estava danificada e que havia vestígios de excrementos animais próximos a ela. No entanto, essas irregularidades foram corrigidas após a nossa solicitação (fotos 9-12).

**Foto 9: Cerca externa reparada.**

As irregularidades identificadas foram prontamente corrigidas. No mais, não foram constatadas outras.

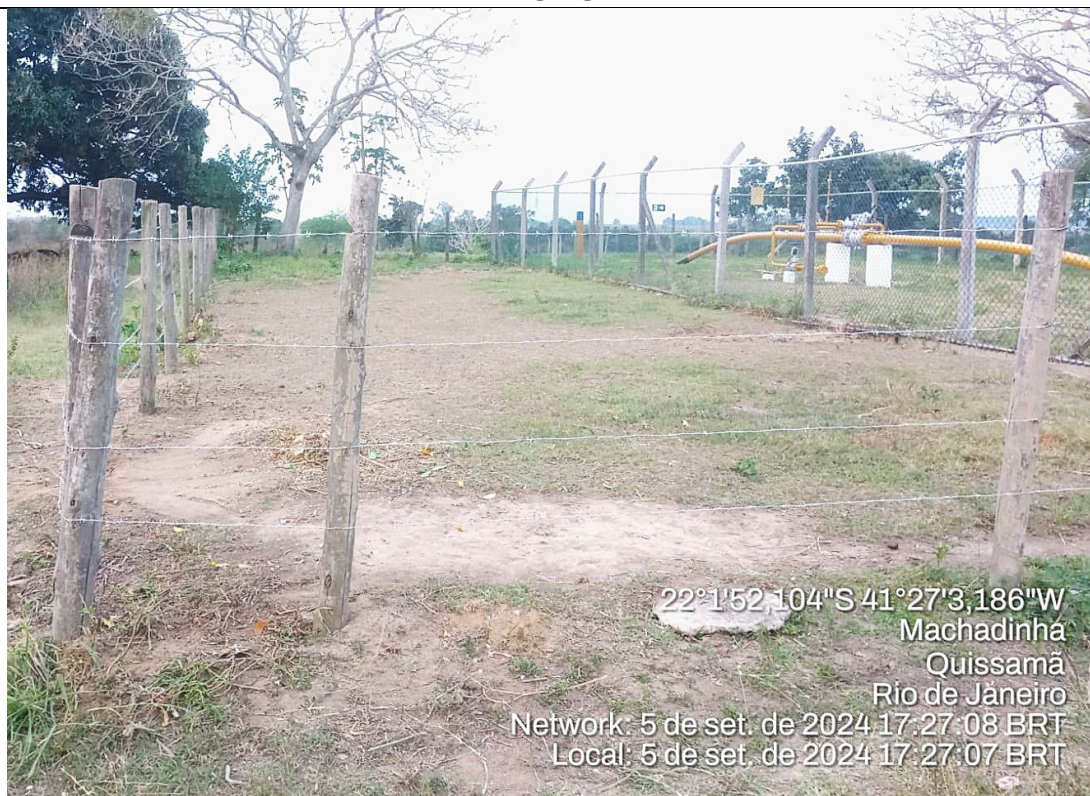
**Foto 10: Cerca externa reparada.**

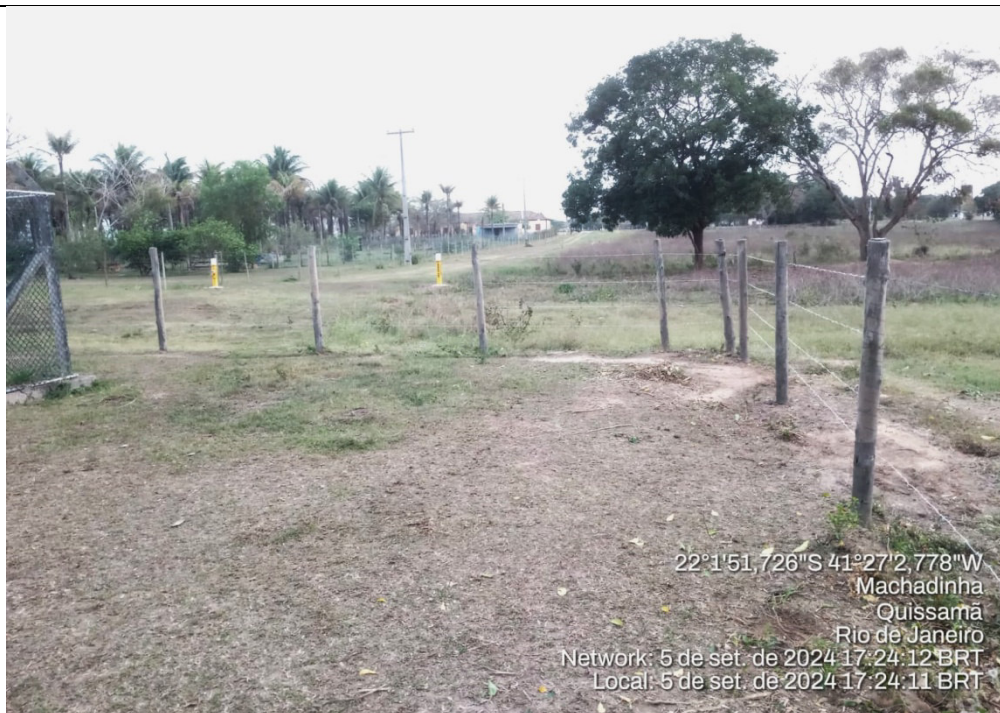
**Foto 11: Cerca externa reparada.**

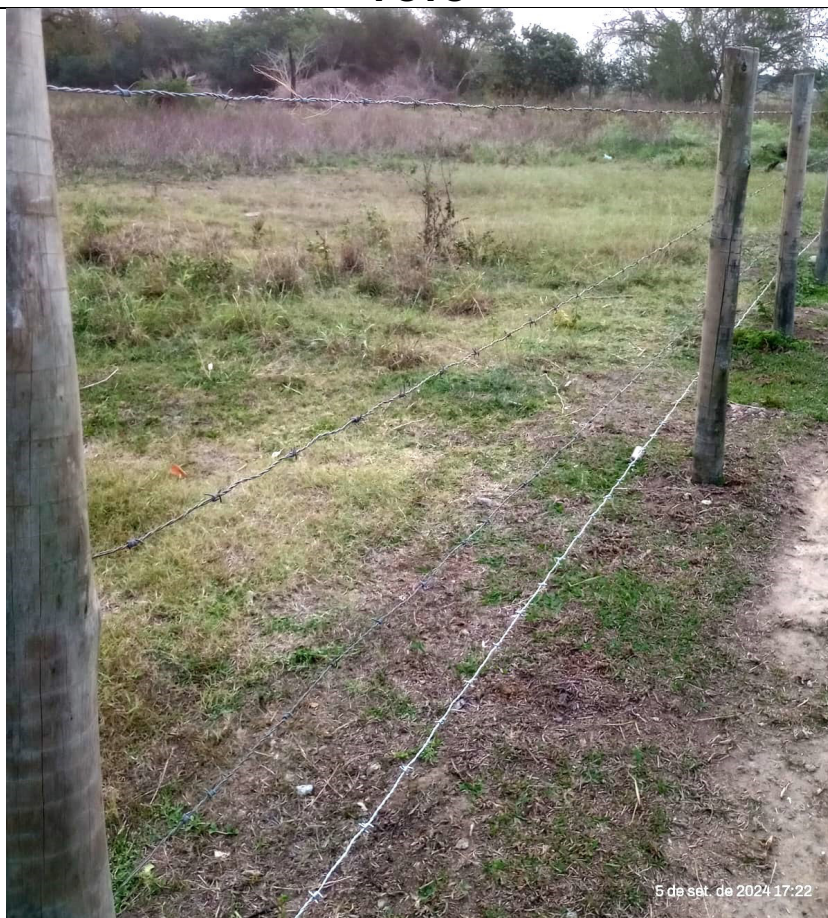
**Foto 12: Cerca externa reparada.**
