## **RELATÓRIO DE FISCALIZAÇÃO**

| <b>1 – Nº de Relatório (RF CAENE):</b><br>P-116/24 | <b>2 – Data da Fiscalização:</b><br>06/09/2024 | <b>3 – Concessionária Fiscalizada:</b><br>CEG RIO |
| <b>4 – Endereço:</b><br>Rod RJ 145, Km 22 | <b>5 – Bairro(s):</b><br>Toca do Lobo | <b>6 – Município/UF:</b><br>Piraí/RJ |

| <b>Número do Inventário:</b><br>ERM-D-R42.00-0003 | <b>Nome da Estação:</b> EM Rancho novo | <b>Zona:</b> Fluminense |

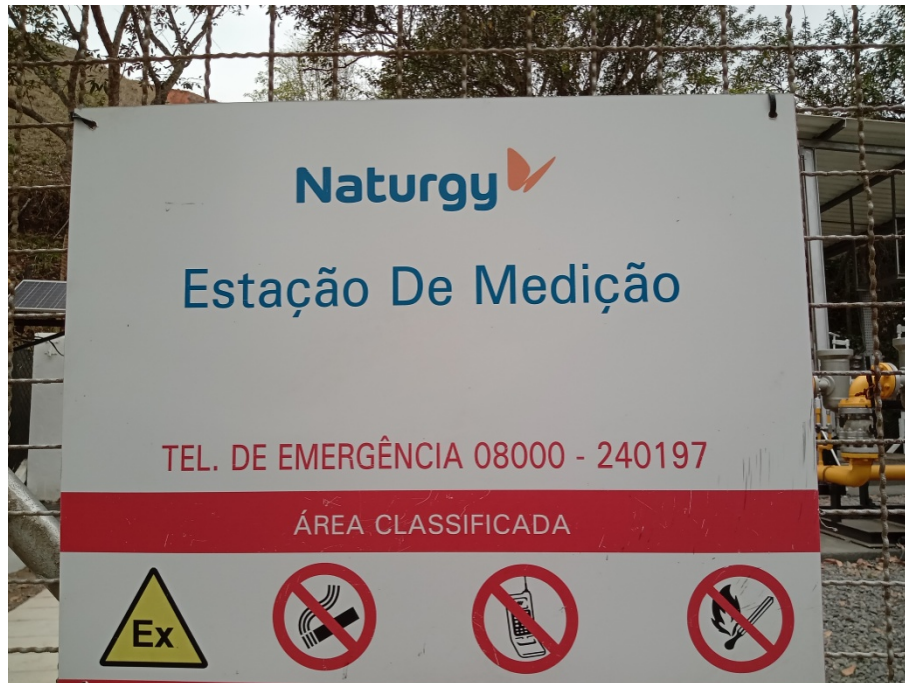
Foto 1: Identificação da estação.

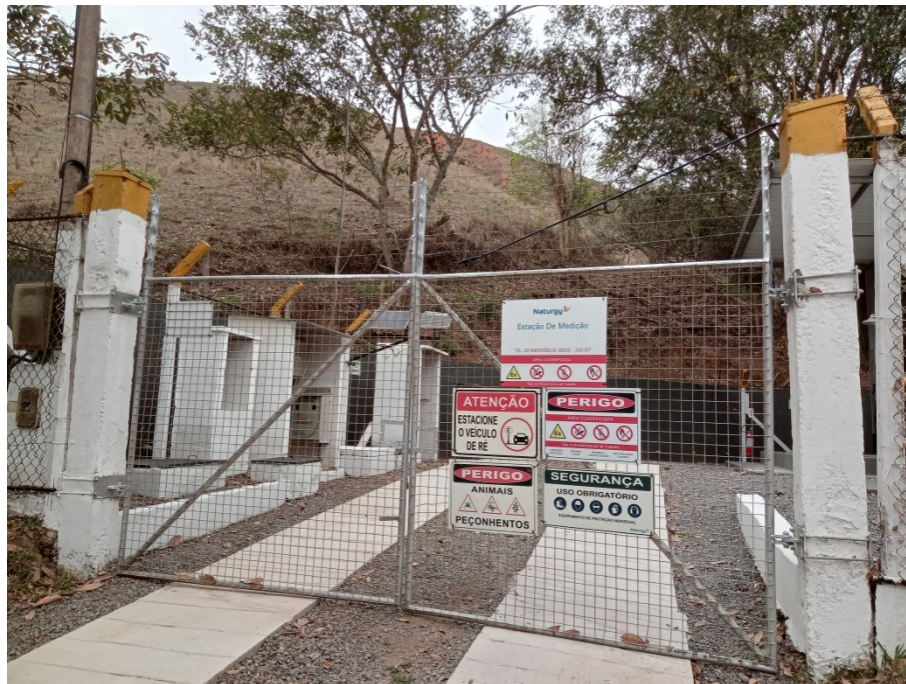
Foto 2: Entrada da estação e sinalização de segurança.

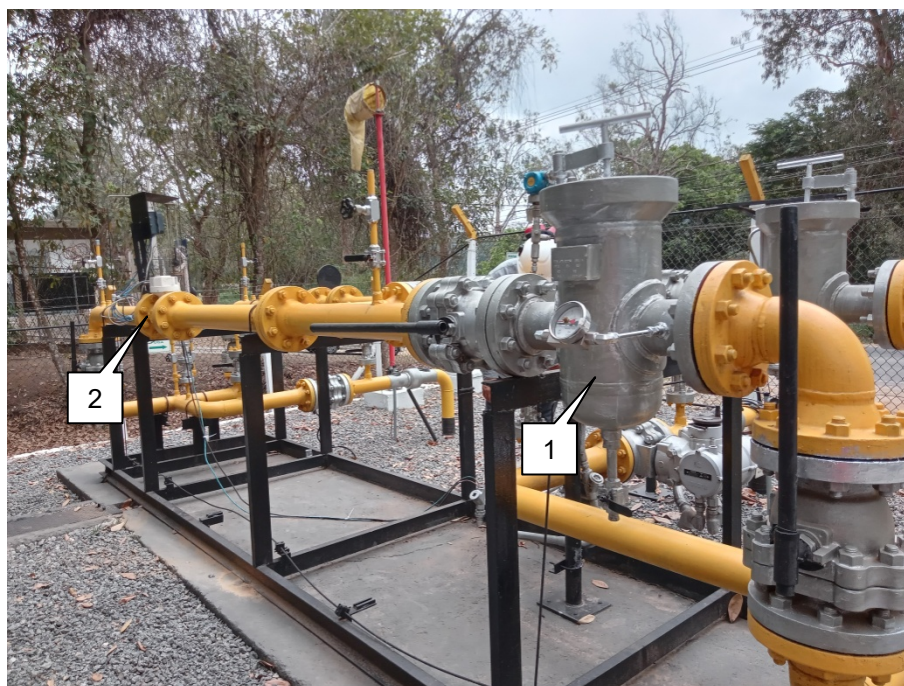
Foto 3: Skid industrial da estação de medição – filtro (1) – medidor (2).

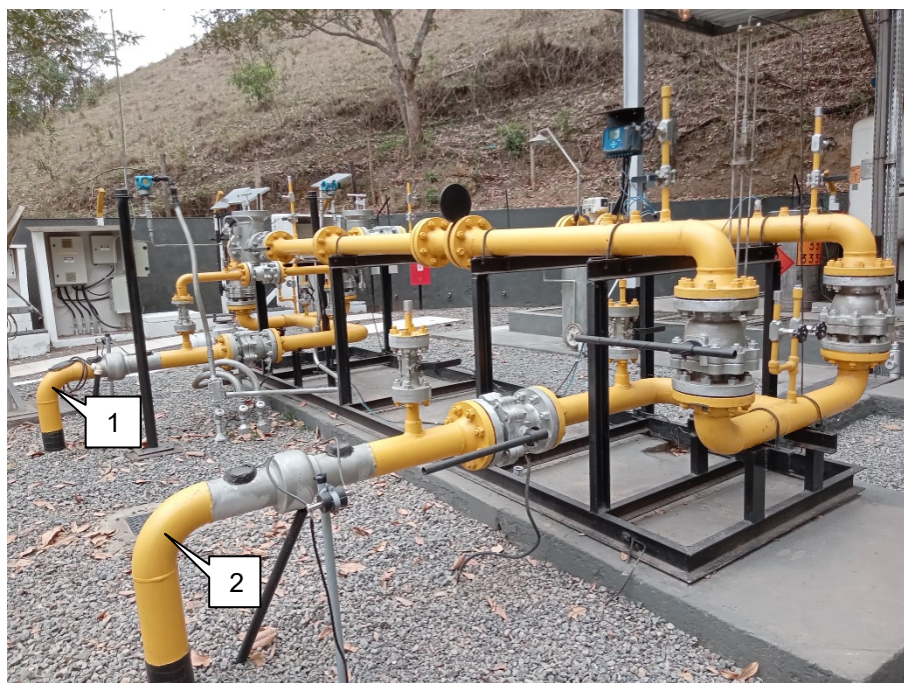
Foto 4: Tubulação de entrada de gás (1) e tubulação de saída de gás (2) .

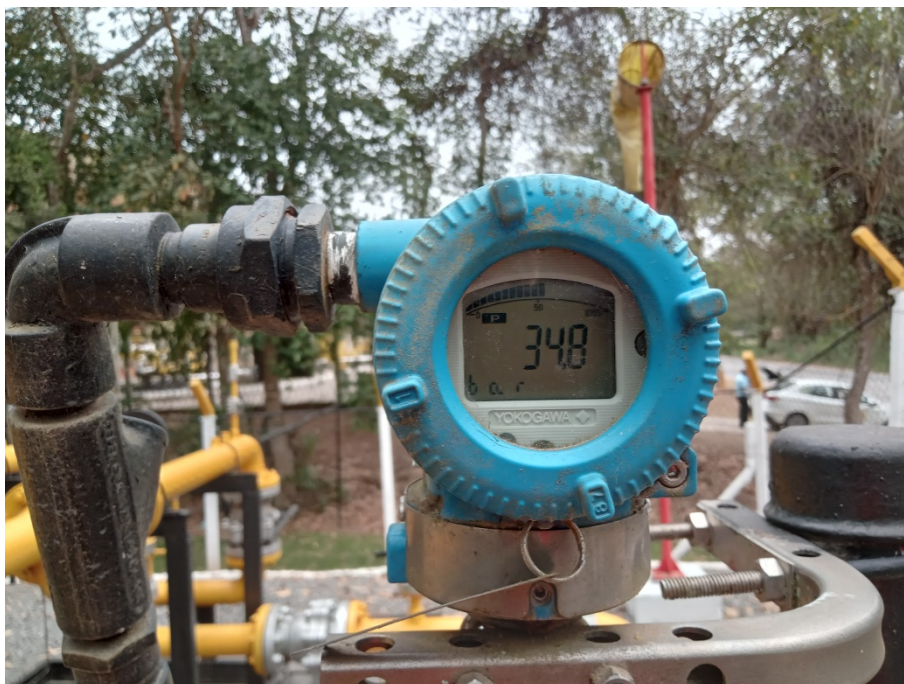
Foto 5: Transdutor de pressão.

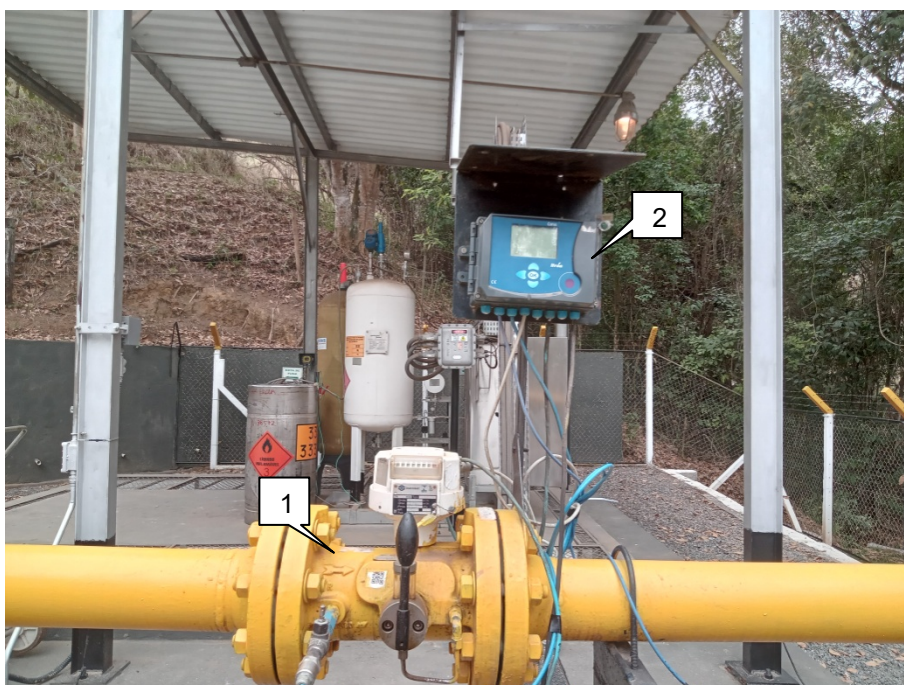
Foto 6: Medidor de vazão do gás (1) e conversor de volume (2).

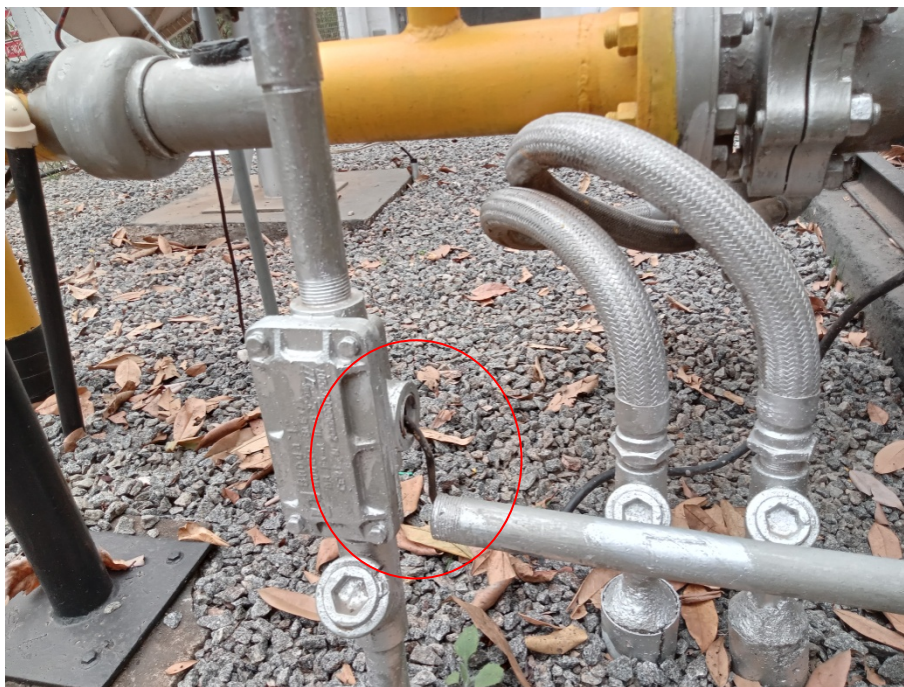
| <b>ITENS DE VERIFICAÇÃO</b> | <b>CONFORME</b> | <b>NÃO CONFORME</b> | <b>NÃO SE APLICA</b> |
|---|---|---|---|
| 05. Sistema de energia elétrica | | X | |

**10 – Observações:**  
Eletroduto danificado.

Foto 7: Eletroduto danificado.

Realizar reparo em duto elétrico danificado.

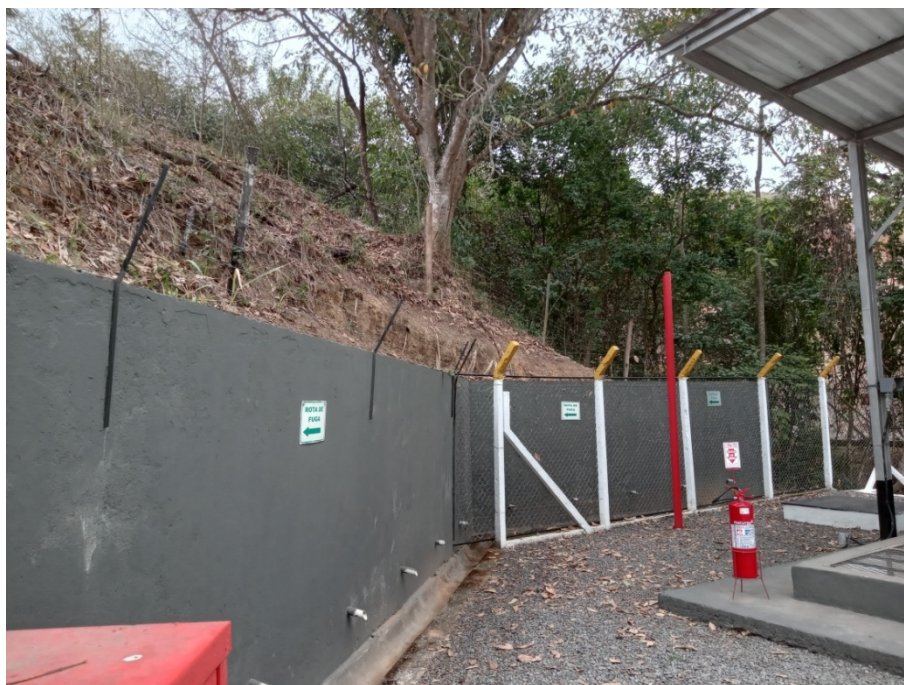
Foto 8: Sinalização de rota de fuga.

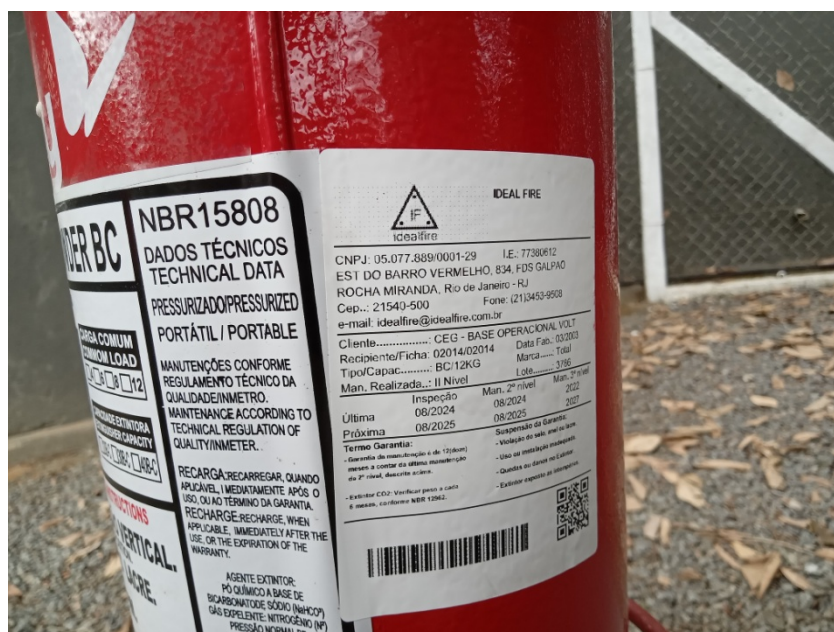
Foto 9: Extintor de incêndio.

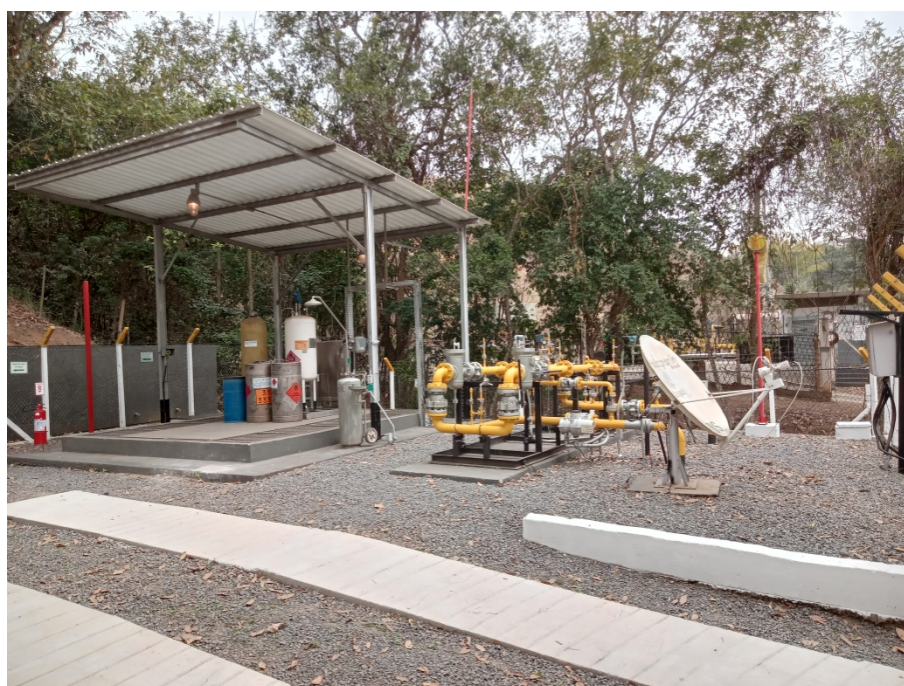
Foto 10: Vista da estação de medição e odoração.

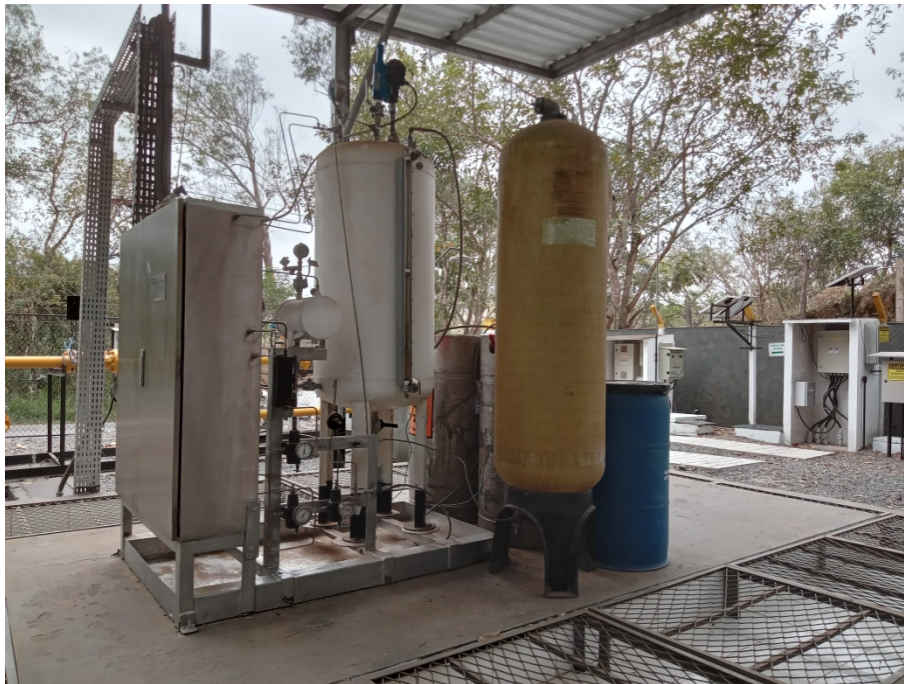
Foto 11: Componentes da estação de odoração.

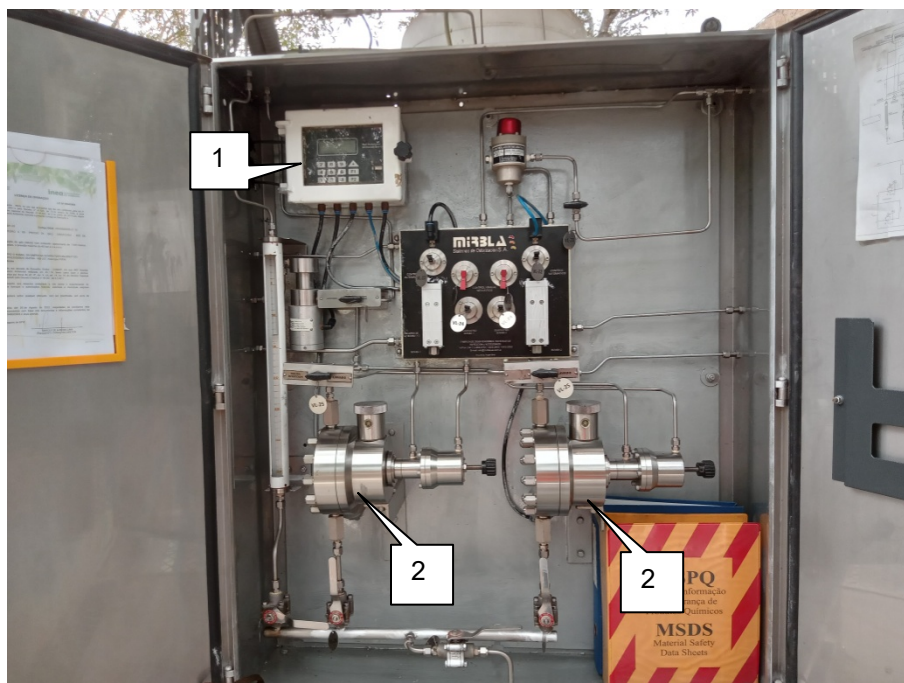
Foto 12: Equipamento de odoração – controlador (1) e bombas (2).

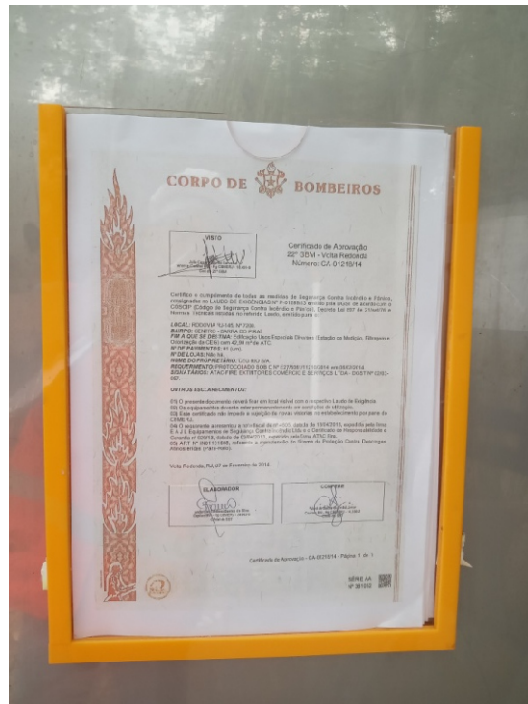
Foto 13: Documentos disponíveis na estação.

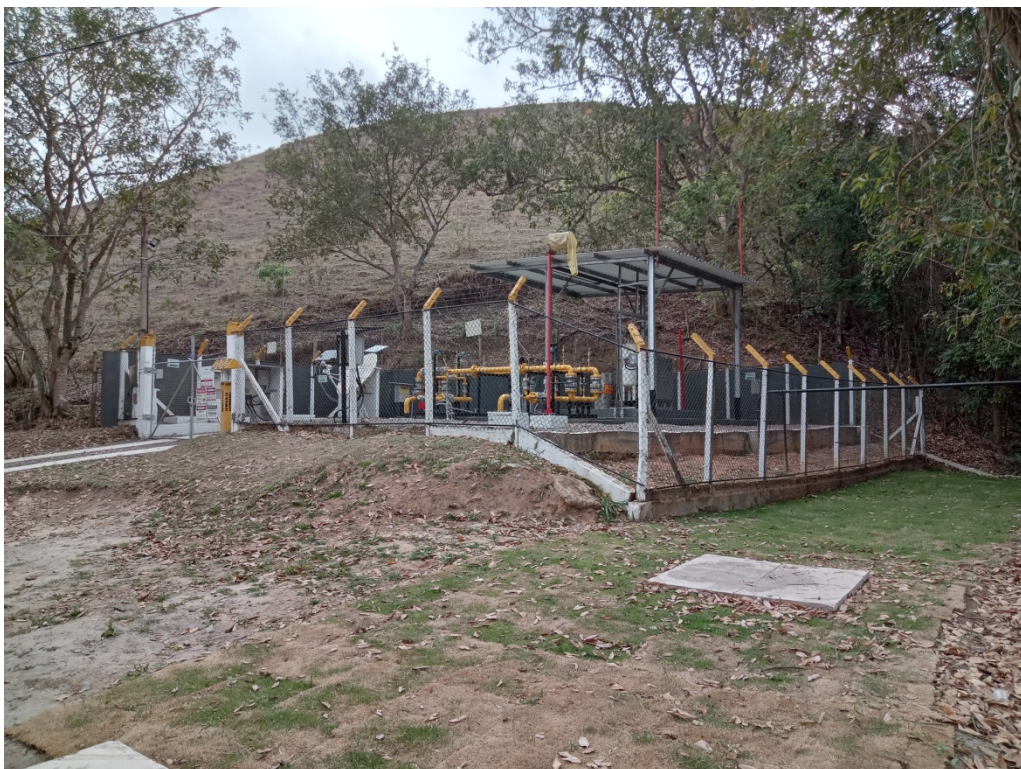
Foto 14: Vista externa estação de medição de gás natural.

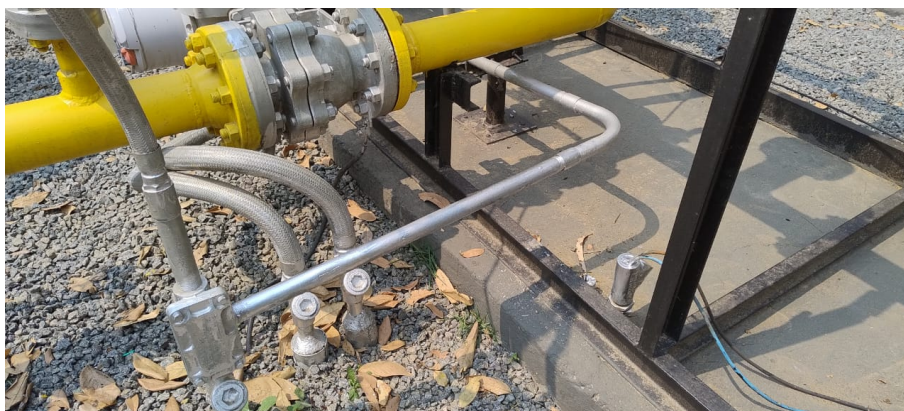
Entretanto, as recomendações feitas foram atendidas, conforme demonstrado no anexo fotográfico, considerando-se sanada a irregularidade.

Foto 15: Adequação de duto elétrico.

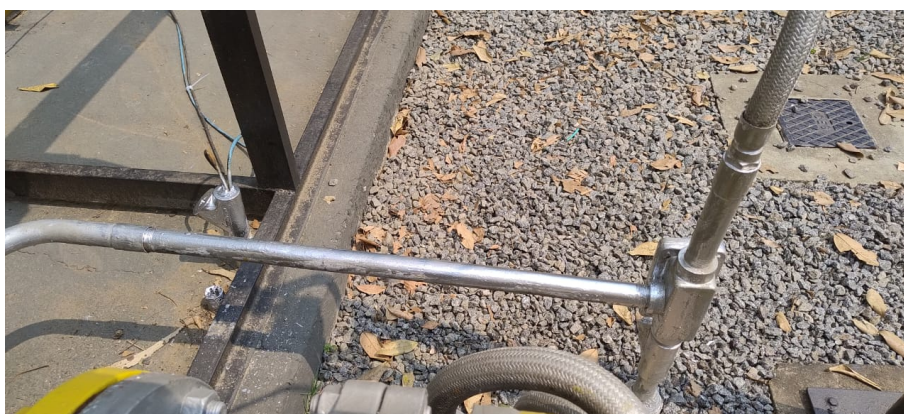
Foto 16: Adequação de duto elétrico.
