## RELATÓRIO DE FISCALIZAÇÃO

| <b>1 – Nº de Relatório (RF CAENE):</b><br>P_118_24 | <b>2 – Data da Fiscalização:</b><br>10/09/2024 | <b>3 – Concessionária Fiscalizada:</b><br>CEG |
| <b>4 – Endereço:</b> Rua Verna Magalhães | <b>5 – Bairro(s):</b> Engenho Novo | <b>6 – Município/UF:</b> Rio de Janeiro/RJ |

| <b>Número do Projeto:</b> RJ-ENO-53029/2022 | | <b>Tipo de obra:</b> Renovação | | <b>Interna</b> | <b>Externa</b> | <b>X</b> |

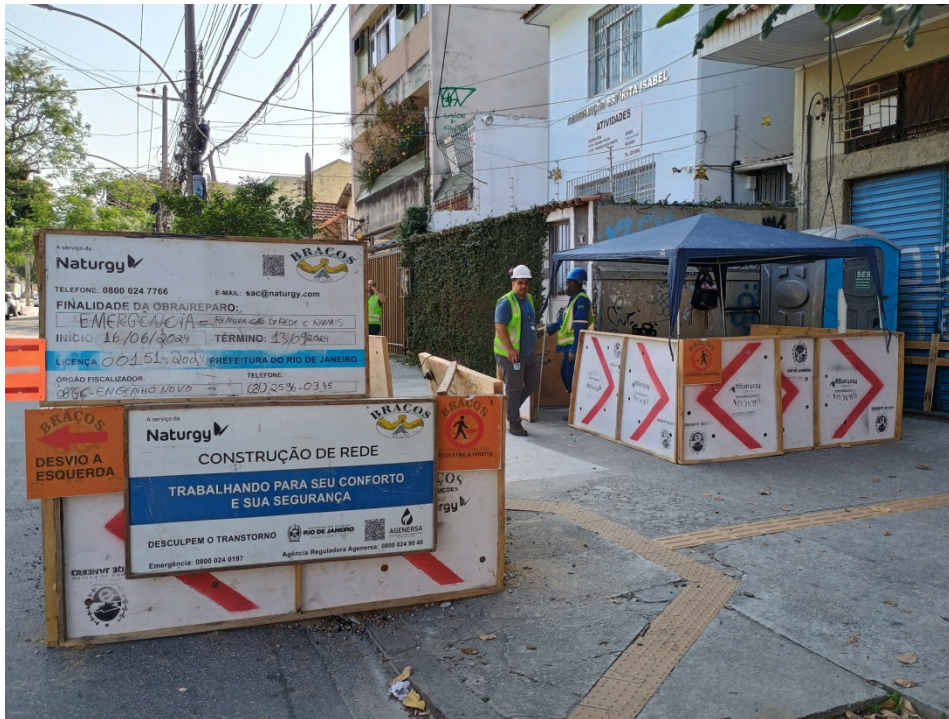
Trata-se de obra de renovação com o objetivo de substituir a antiga tubulação de ferro fundido de Ø4" por nova em polietileno de Ø90mm (foto 1). Aproveitou-se a oportunidade para duplicar a tubulação ao longo da Rua Verna Magalhães. Toda a extensão foi assentada por método destrutivo, percorrendo tanto trechos da via de veículos (foto 2) quanto do passeio (foto 3).

Foto 1: placa da obra de renovação e local de vivência.

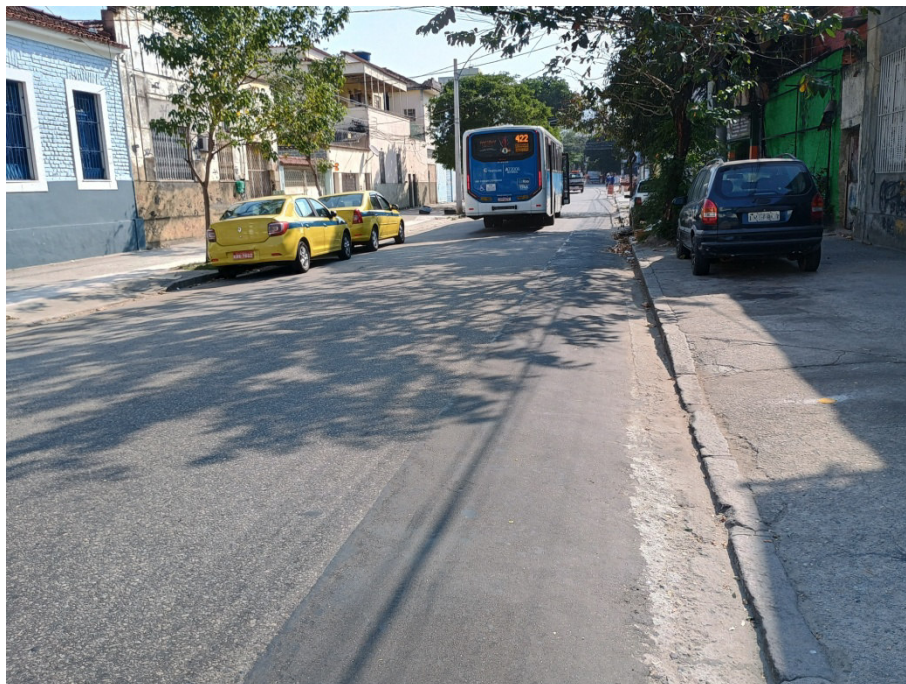
Foto 2: assentamento na via de veículos.

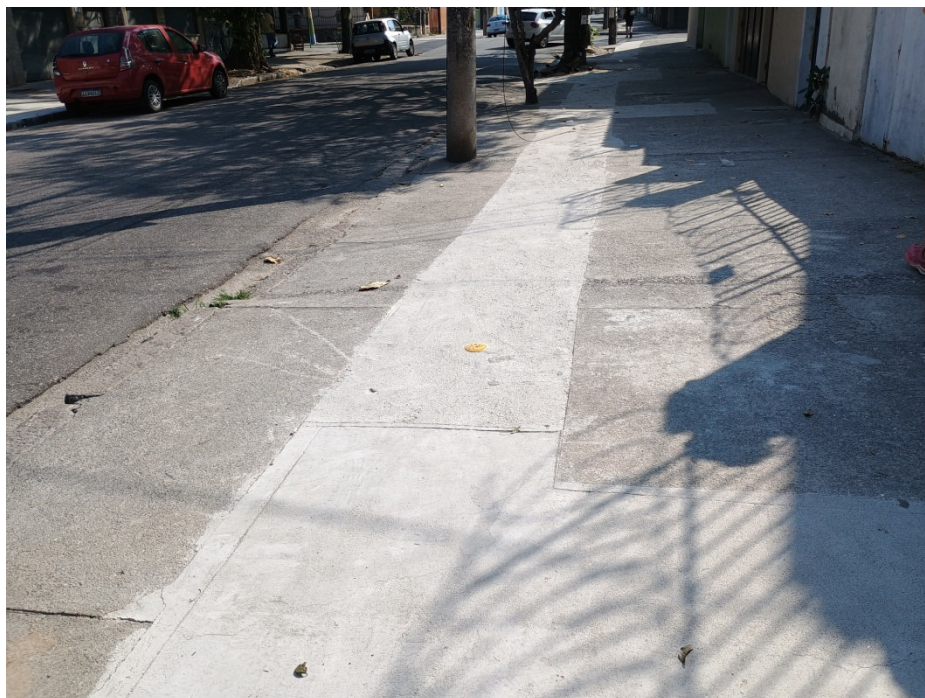
Foto 3: assentamento no passeio.

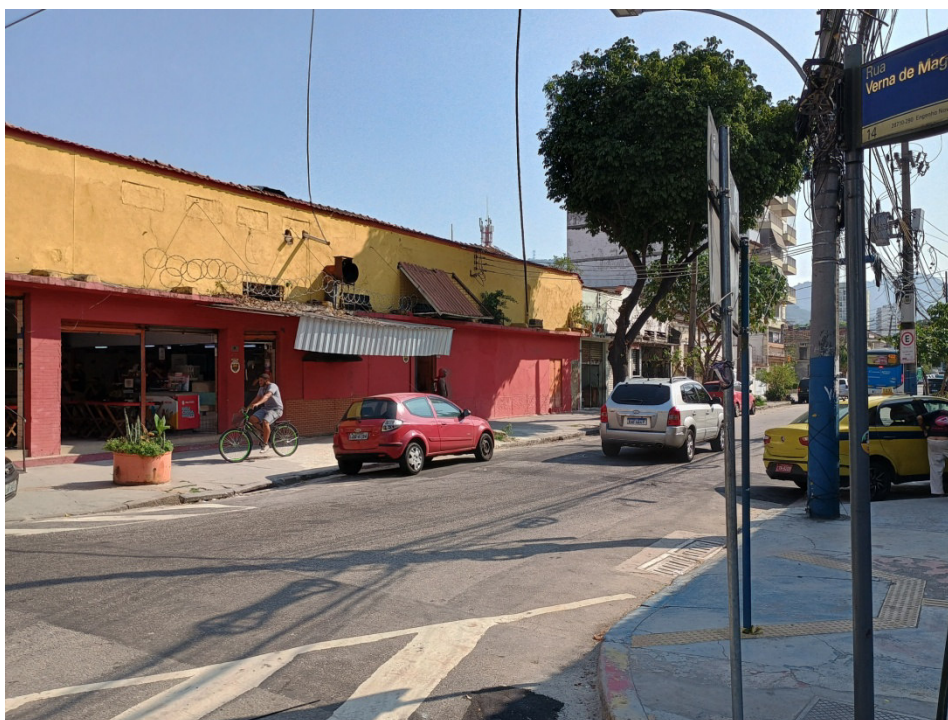
As linhas estenderam-se da Rua Barão do Bom Retiro (foto 4) até a Rua Cabuçu (foto 5), percorrendo toda a Rua Verna Magalhães. Ao longo da Rua Verna Magalhães, nas esquinas com as Ruas Barão do Bom Retiro, Condessa Belmonte, General Belegarde, Raul Barroso, Caiapó, Padre Roma e Cabuçu foram feitas interligações com as redes já existentes, algumas em PE de Ø90mm, outras em FF de Ø4".

Foto 4: início da obra na esquina da Rua Verna Magalhães com a Rua Barão do Bom Retiro.

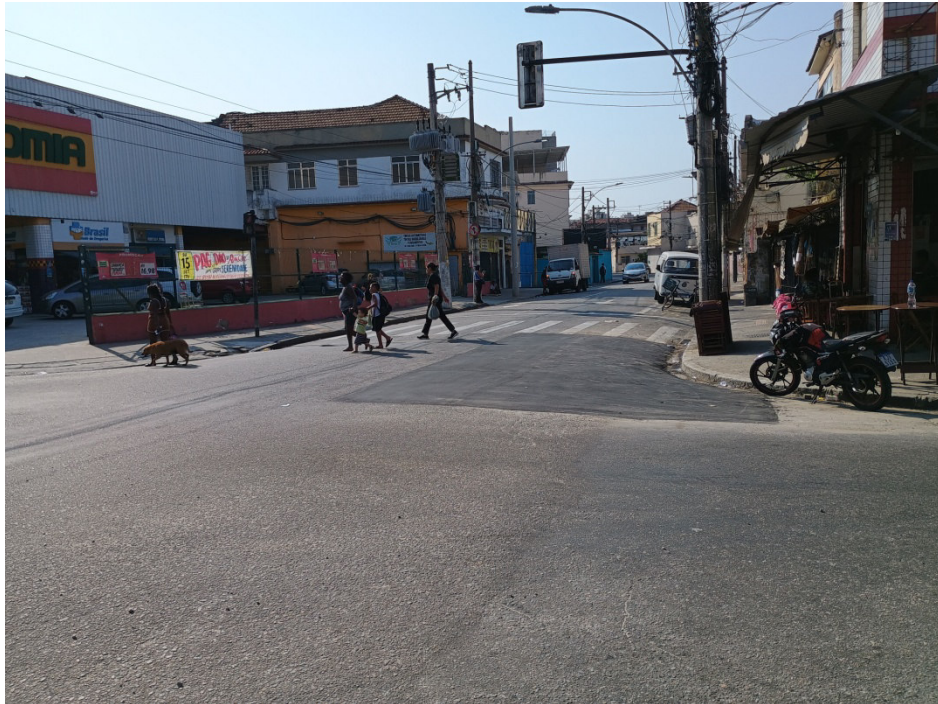
Foto 5: Término da obra na esquina da Rua Verna Magalhães com a Rua Cabuçu.

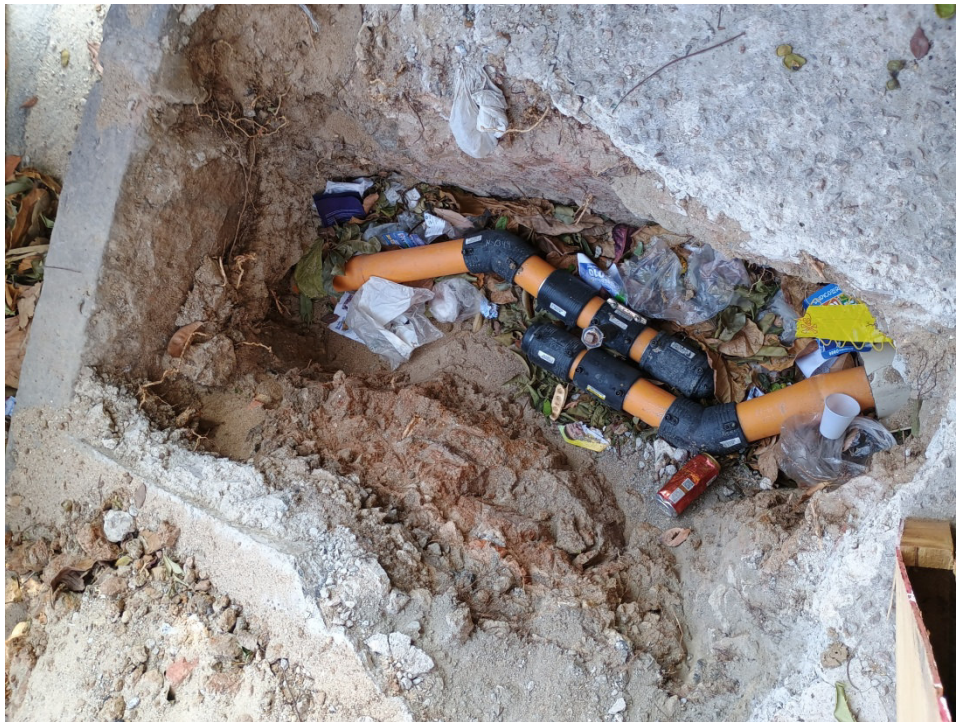
Todo o trecho encontra-se em carga, restando apenas algumas interligações (foto 6) e recomposições. Alguns trechos foram identificados com recomposição provisória (fotos 7 e 8) e serão refeitos para garantir a recomposição adequada.

Foto 6: interligação pendente.

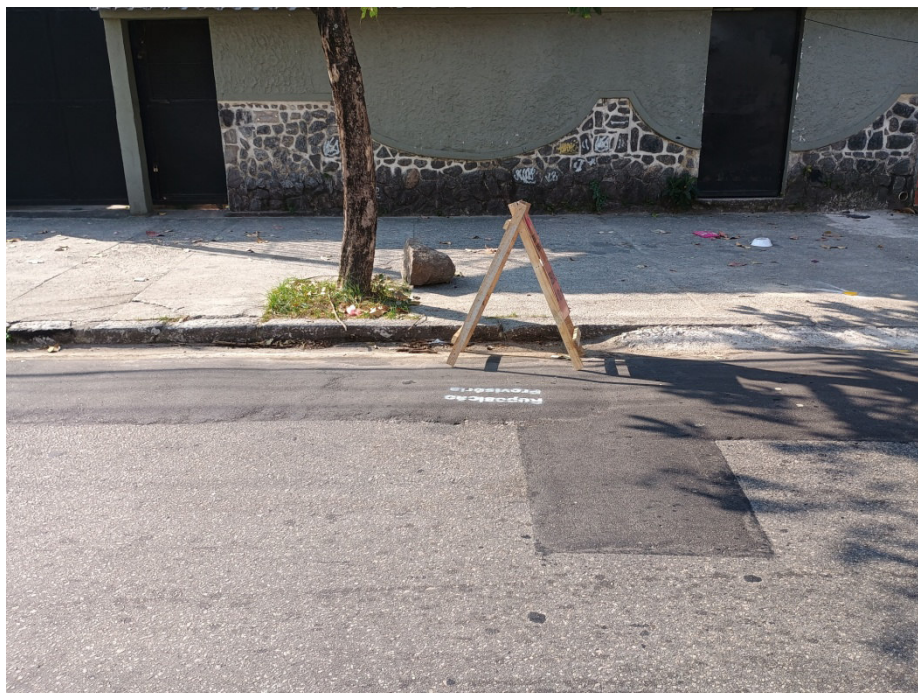
O item 14 consta como insuficiente em virtude de algumas recomposições inadequadas.

Foto 7: recomposição provisória.

Durante a vistoria, foi reforçada a necessidade de correção das recomposições provisórias.

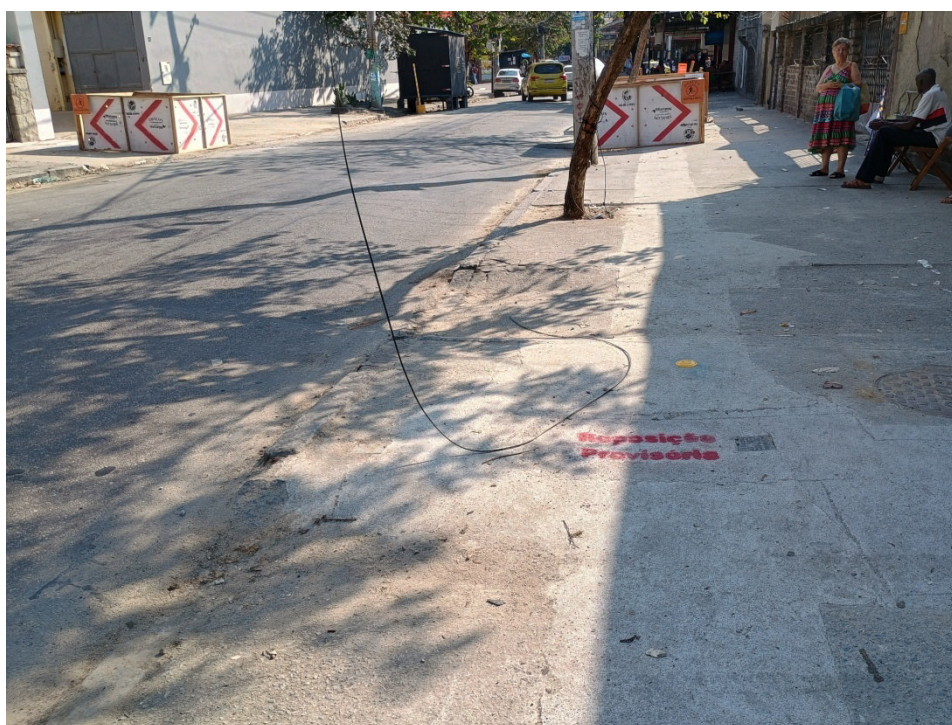
Foto 8: recomposição provisória.
