## RELATÓRIO DE FISCALIZAÇÃO

| <b>1 – Nº de Relatório (RF CAENE):</b><br>P-122/24 | <b>2 – Data da Fiscalização:</b><br>17/09/2024 | <b>3 – Concessionária Fiscalizada:</b><br>CEG |

**7 – Objetivo da Fiscalização:**  
Vistoria realizada com o objetivo de acompanhar as obras da Concessionária no Município.

| <b>Número do Projeto:</b> RJ-STO-53287/2023 | <b>Tipo de obra:</b> Renovação de Rede | <b>Interna</b> | <b>Externa</b> | X |

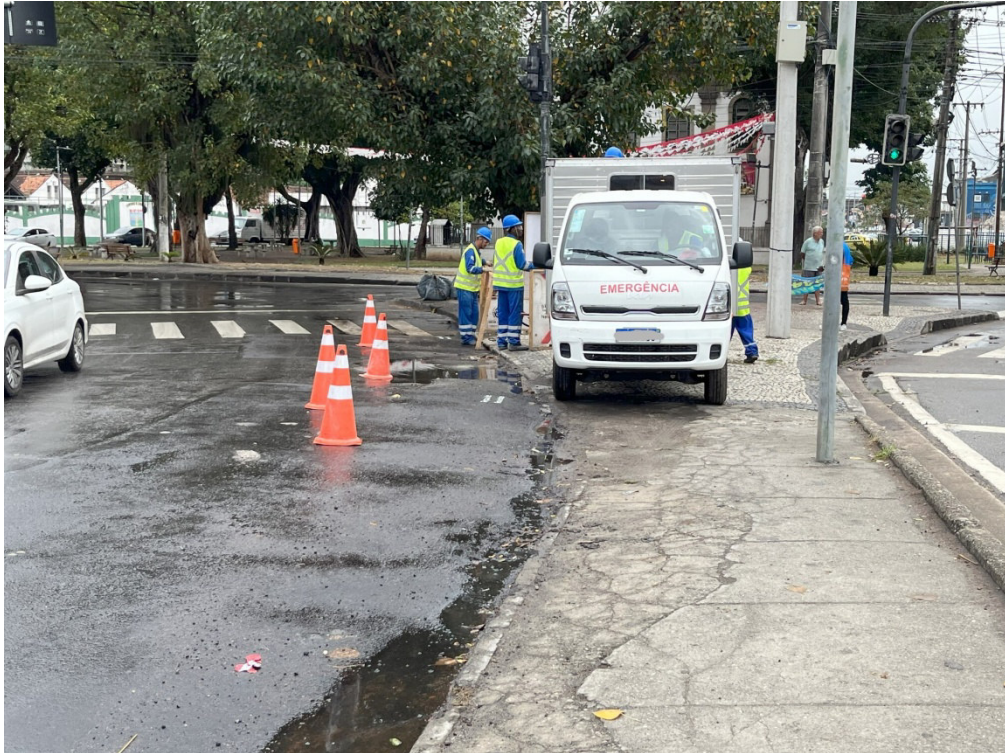
Foto 1: Local de início da obra, no início da Rua da América.

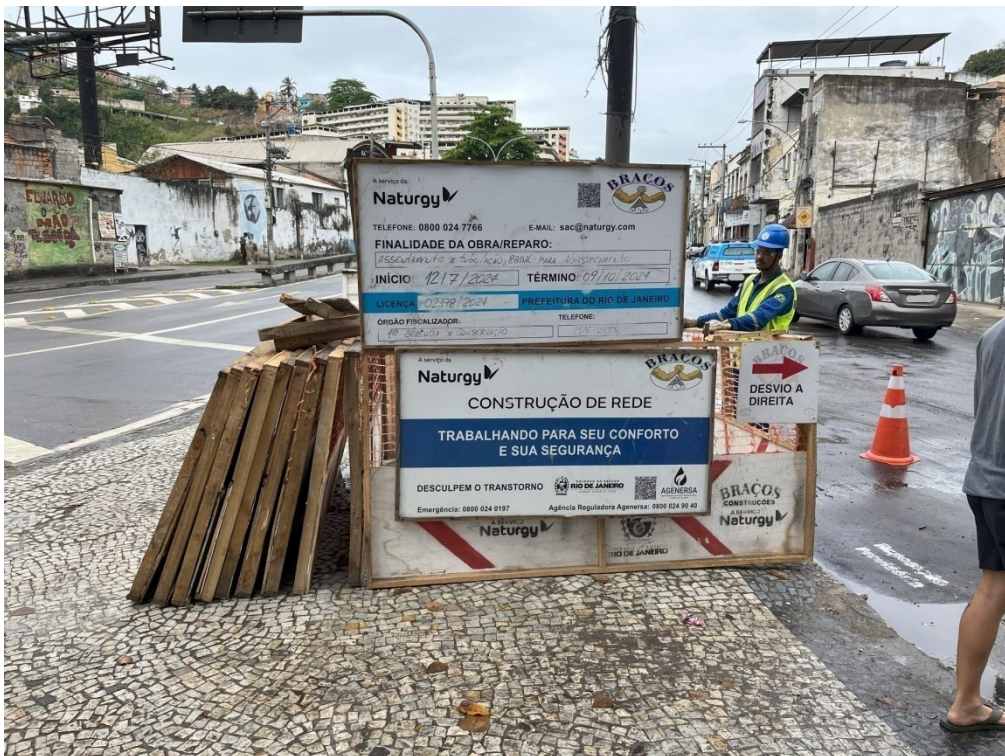
Foto 2: Identificação da obra.

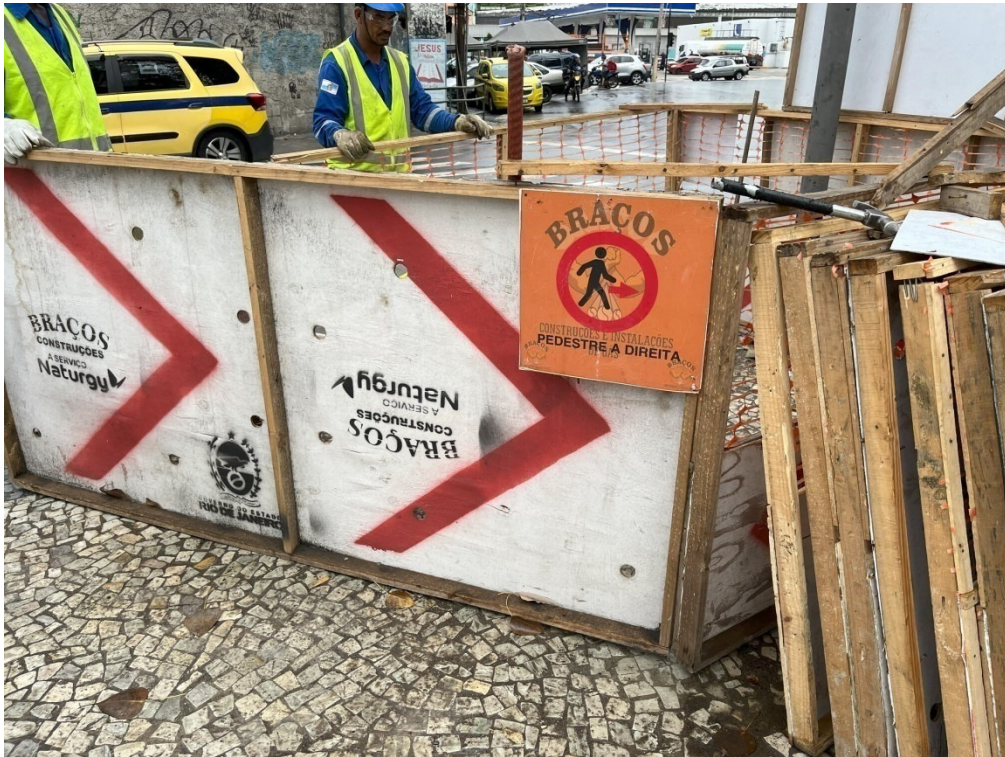
Foto 3: Isolamento e sinalização de desvio de pedestre.

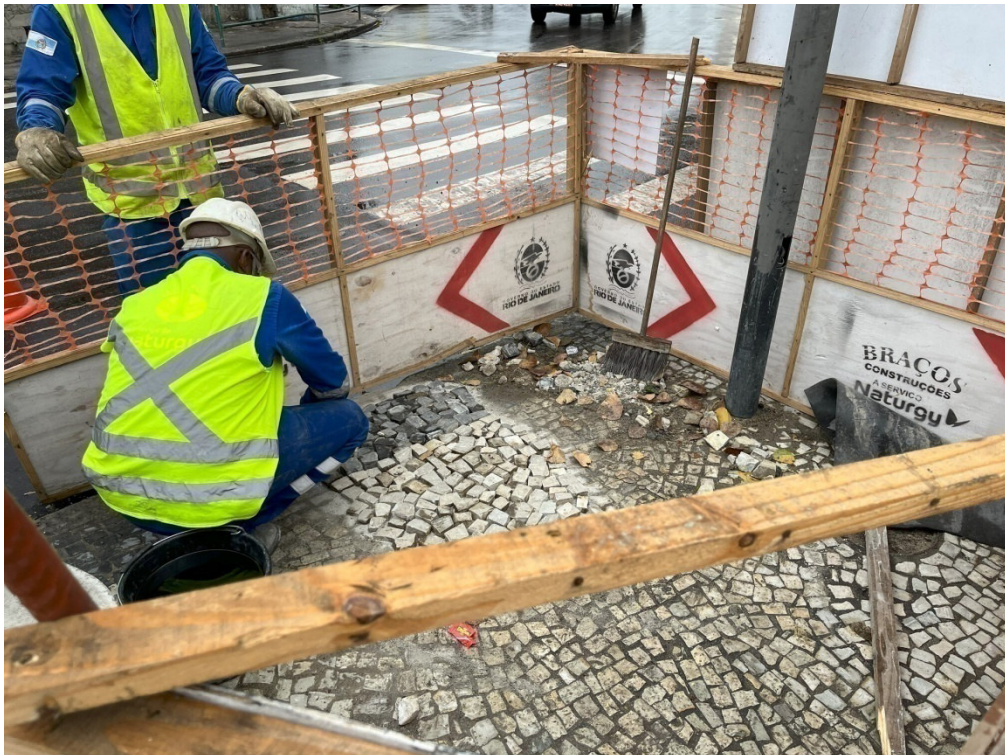
Foto 4: Recomposição do pavimento realizada por funcionários da obra.

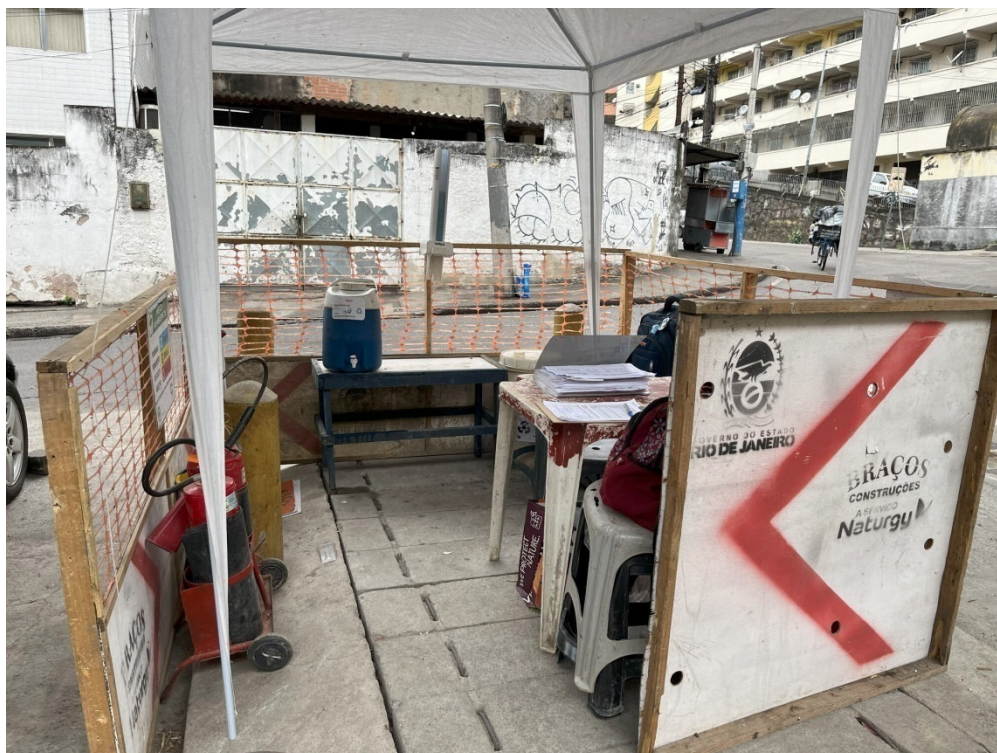
Foto 5: Área de vivência no final do primeiro trecho.

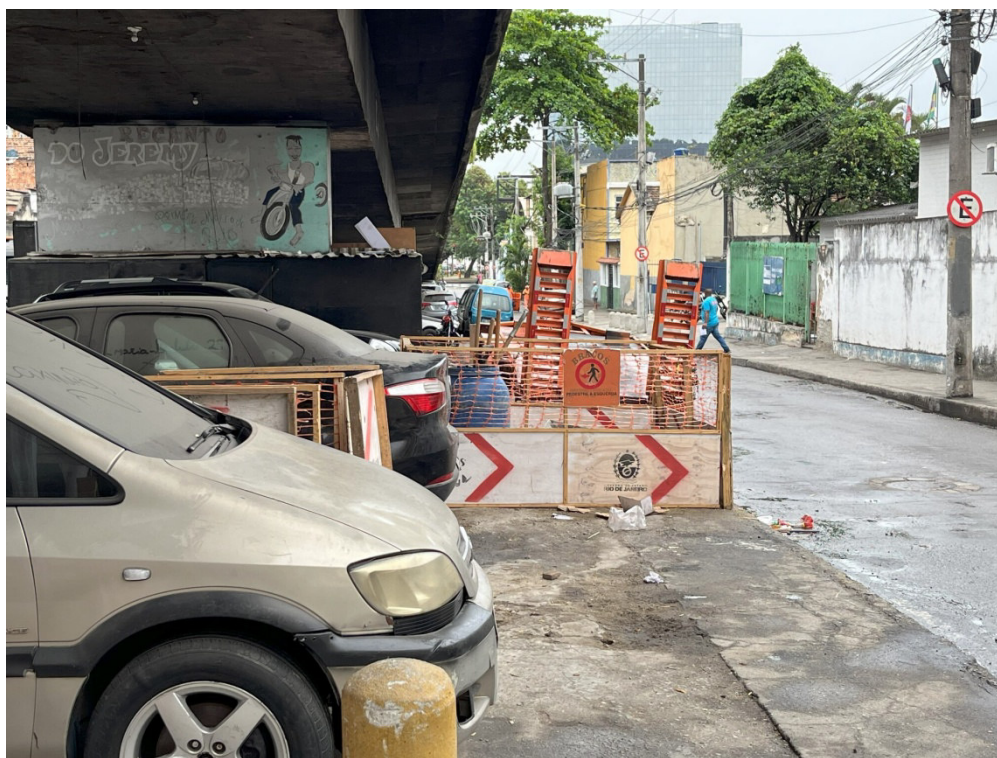
O primeiro trecho da obra (entre a Praça Santo Cristo e a Rua da Gamboa) já está concluído e com carga, exceto por uma travessia para interligação de rede (os 18,45 metros de PE Ø200 mm), que cruza a Rua da América e a Rua Waldemar Dutra, e está parcialmente finalizada (fotos 6 e 7).

Foto 6: Primeira interligação de rede, parcialmente executada.

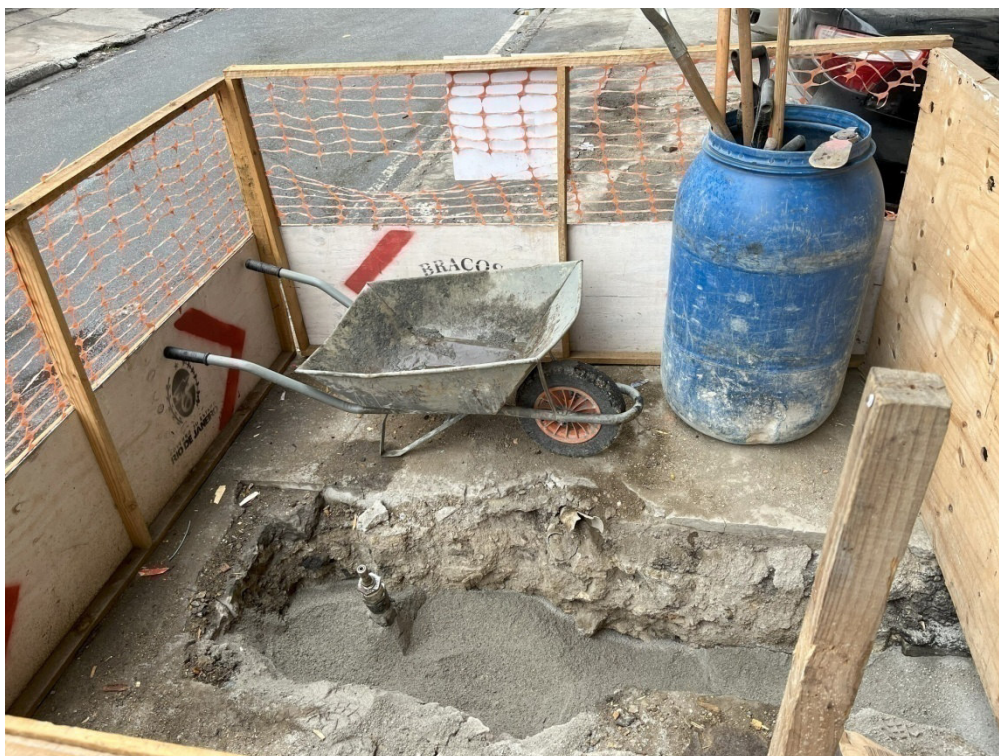
Foto 7: Ponto de interligação de rede.

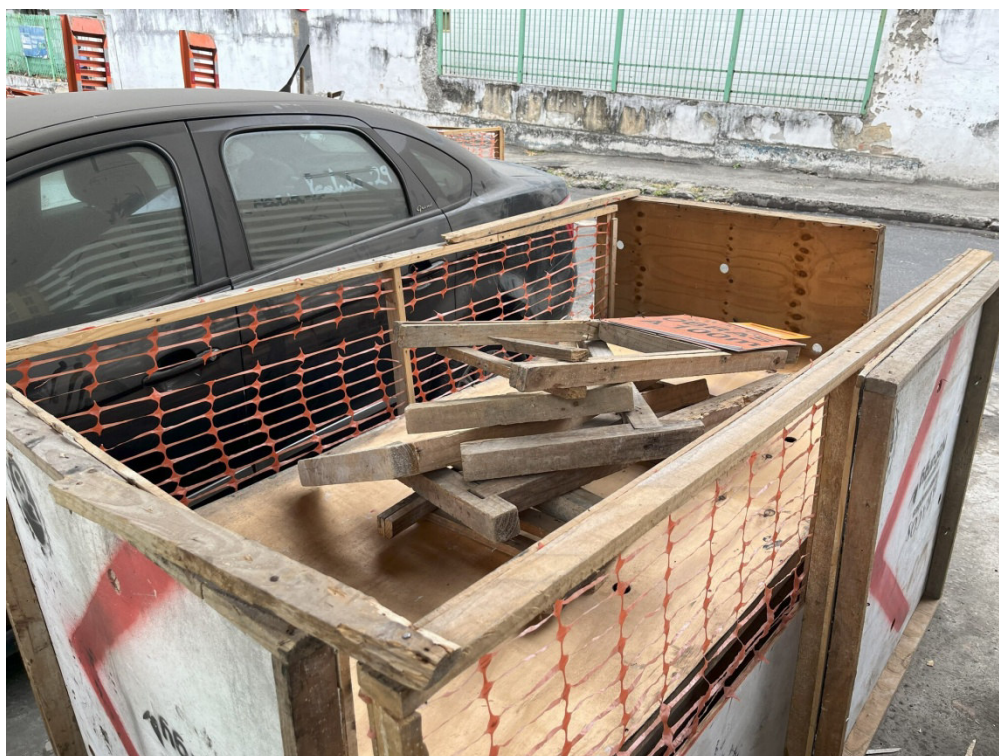
Foto 8: Armazenamento de material.

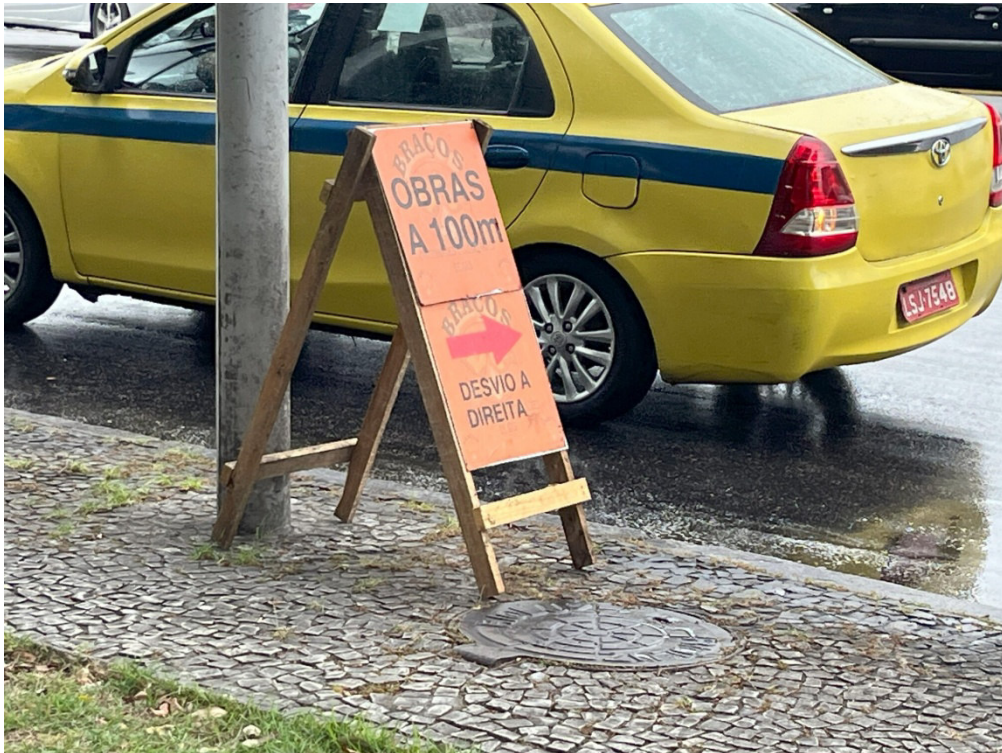
Foto 9: Placas de aviso de obra e desvio de trânsito, na Praça Santo Cristo.

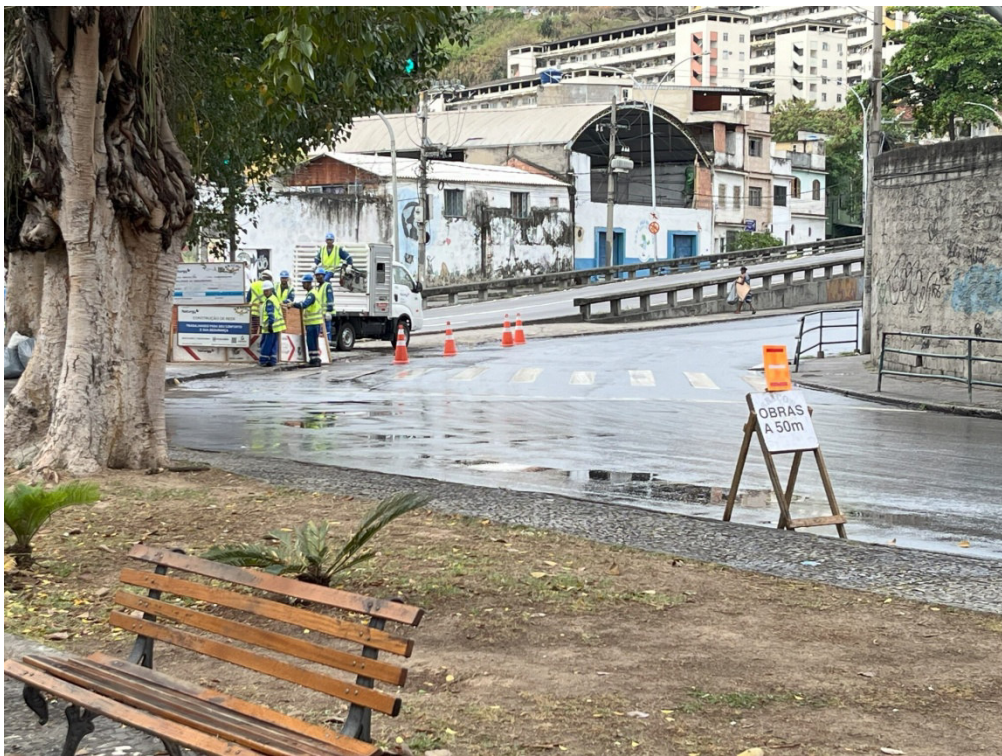
Foto 10: Placa de aviso de obra na Praça Santo Cristo; e início da obra na Rua da América à frente.
