## RELATÓRIO DE FISCALIZAÇÃO

| <b>1 – Nº de Relatório (RF CAENE):</b><br>P_127_24 | <b>2 – Data da Fiscalização:</b><br>24/09/2024 | <b>3 – Concessionária Fiscalizada:</b><br>CEG |
| <b>4 – Endereço:</b> Rua Projetada 01 do PAA<br>9.509, 240 | <b>5 – Bairro(s):</b><br>Jacarepaguá | <b>6 – Município/UF:</b> Rio de Janeiro/RJ |

| <b>Número do Projeto:</b> RJ-JAC-53810/2023 | <b>Tipo de obra:</b> Expansão | <b>Interna</b> | <b>Externa</b> | <b>X</b> |

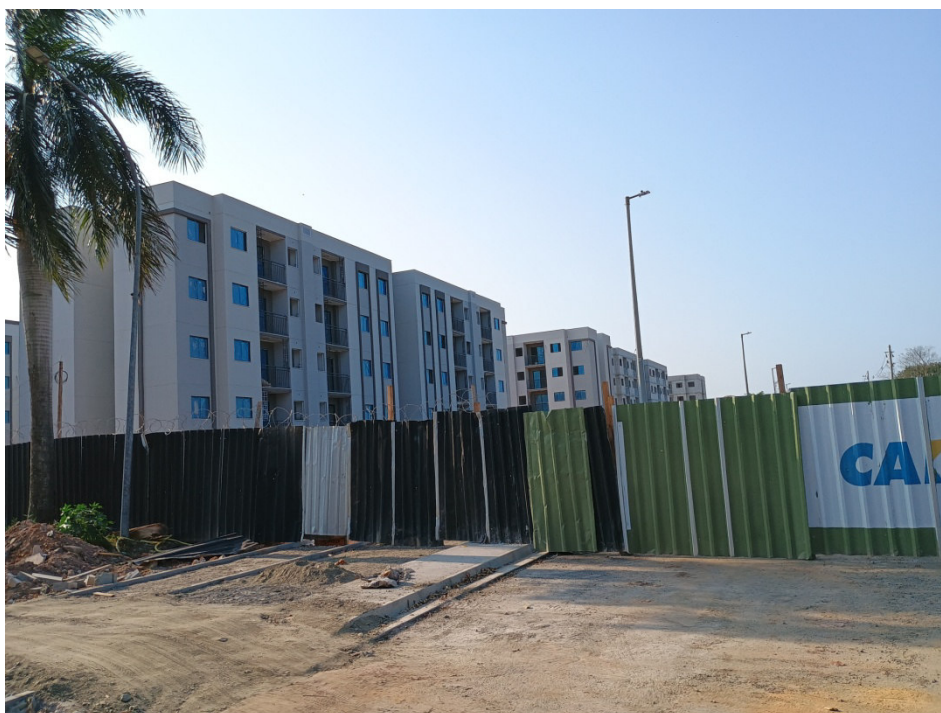
Foto 1: condomínio Living Parque Jardim.

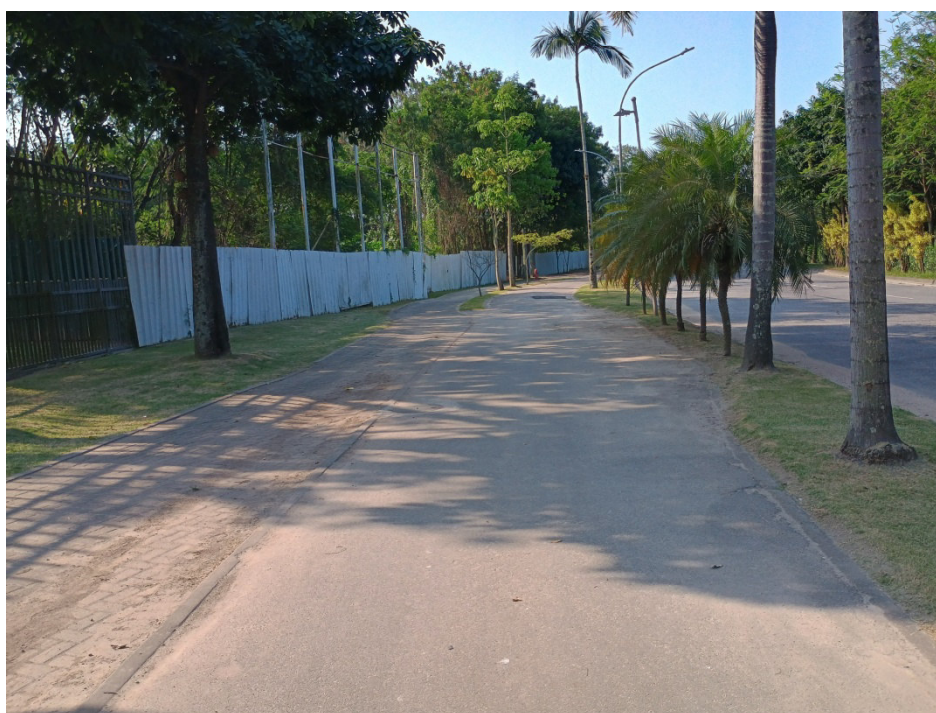
Trata-se de obra de expansão com o objetivo de atender o novo condomínio Living Parque Jardim (foto 1), localizado ao lado do condomínio Cidade Jardim. Com esse propósito, foram assentados 188m de tubulação em PE Ø90mm por método não destrutivo (foto 2), 63,60m em PE Ø90mm por método destrutivo e 133,20m em PE Ø63mm por método destrutivo (foto 3). O trecho partiu da linha já existente, na Avenida Imperatriz Leopoldina, em frente ao número 1515 (foto 4), até a entrada do novo condomínio (foto 5).

Foto 2: trecho de assentamento de tubulação por método não destrutivo.

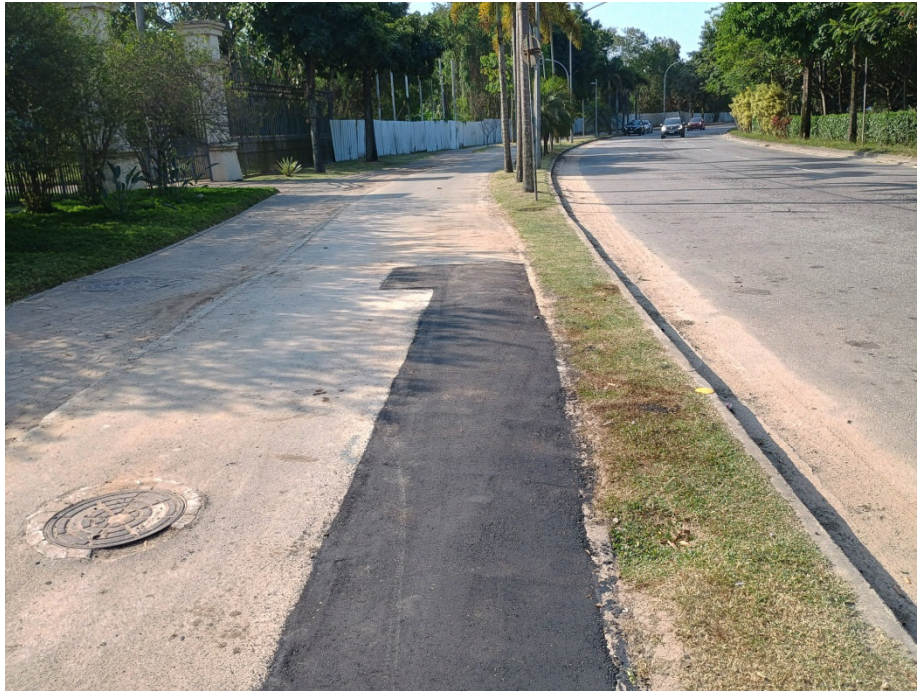
Foto 3: trecho de assentamento de tubulação por método destrutivo.

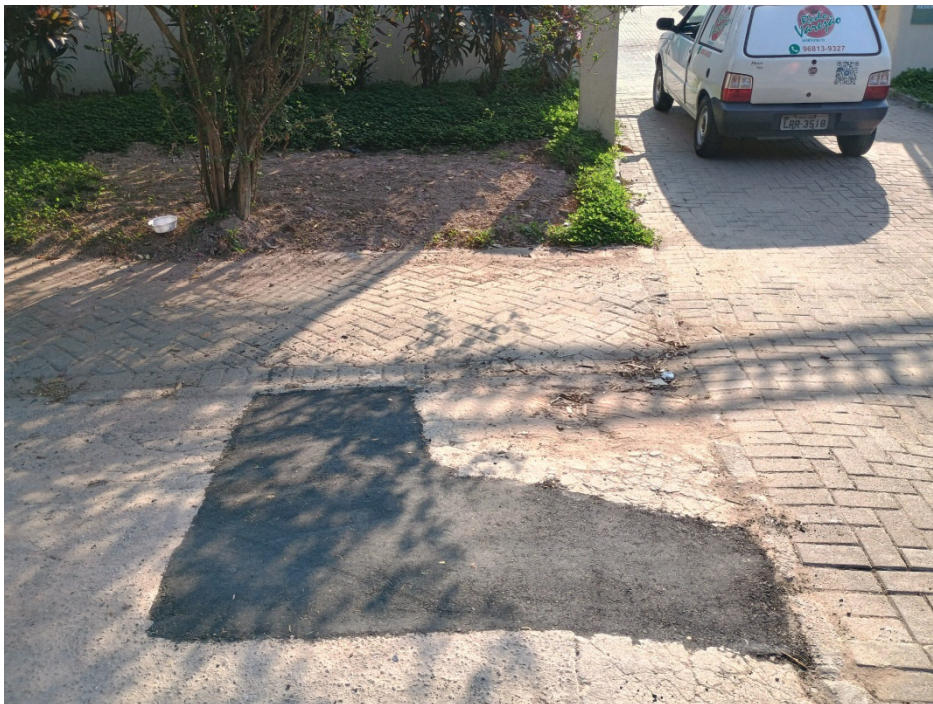
Foto 4: início da obra, na Av. Imperatriz Leopoldina, em frente ao número 1515.

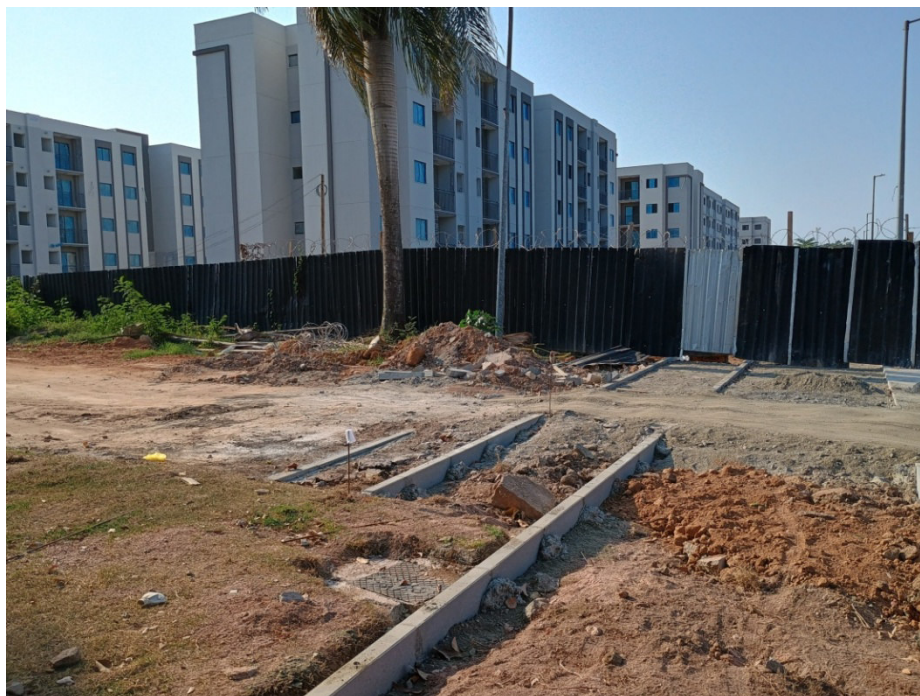
Foto 5: final da obra, na entrada do novo condomínio, Living Parque Jardim.

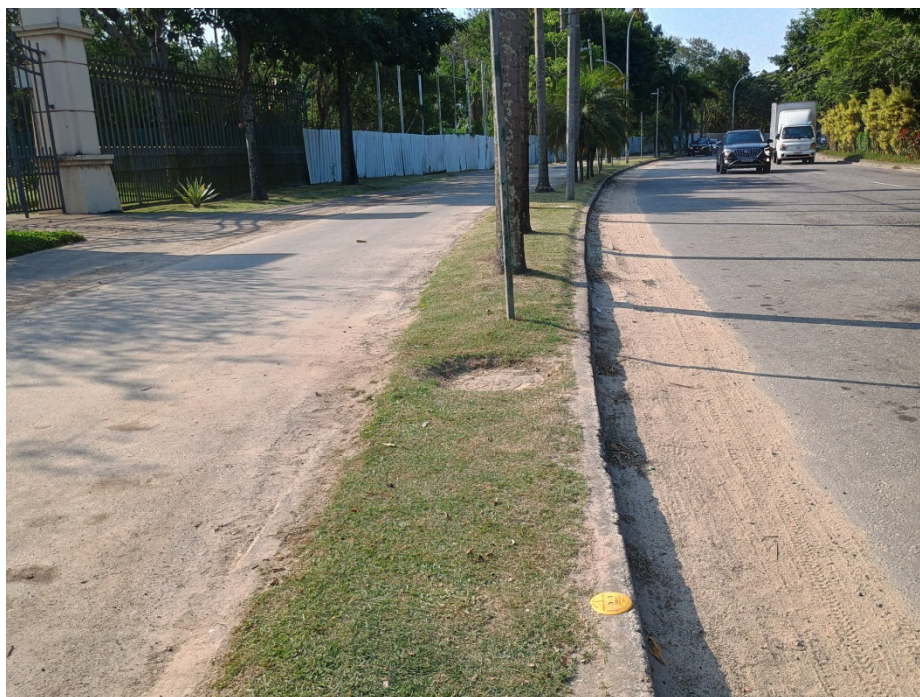
Todo o trecho já foi testado, sinalizado com marcos planos (foto 6) e encontra-se em carga, aguardando apenas a finalização interna da infraestrutura pela construtora para, em seguida, solicitar à CEG a interligação. Cabe destacar, ainda, que alguns pontos estão sem calçamento (foto 7), que, de acordo com o gestor da obra, será realizado pela construtora.

Foto 6: trecho identificado com marcos planos.

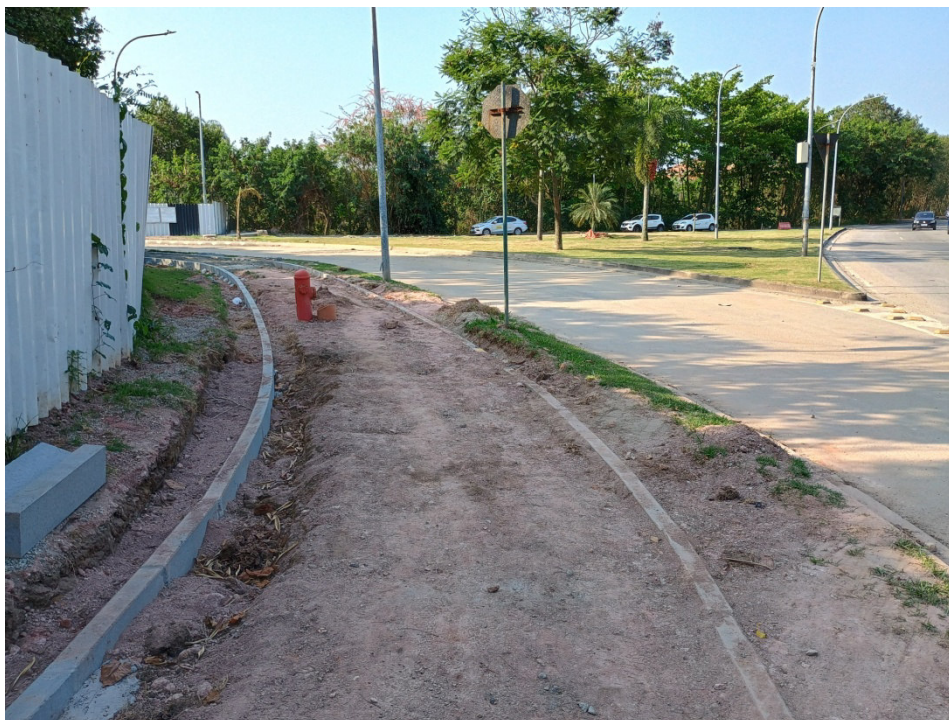
Foto 7: trecho sem calçamento.
