## RELATÓRIO DE FISCALIZAÇÃO

| <b>1 – Nº de Relatório (RF CAENE):</b><br>P_128_24 | <b>2 – Data da Fiscalização:</b><br>25/09/2024 | <b>3 – Concessionária Fiscalizada:</b><br>CEG |
| <b>4 – Endereço:</b> Rua Viana Drumond | <b>5 – Bairro(s):</b> Vila Isabel | <b>6 – Município/UF:</b> Rio de Janeiro/RJ |

| <b>Número do Projeto:</b> RJ-VIL-53215/2023 | | <b>Tipo de obra:</b> Renovação | | <b>Interna</b> | <b>Externa</b> | <b>X</b> |

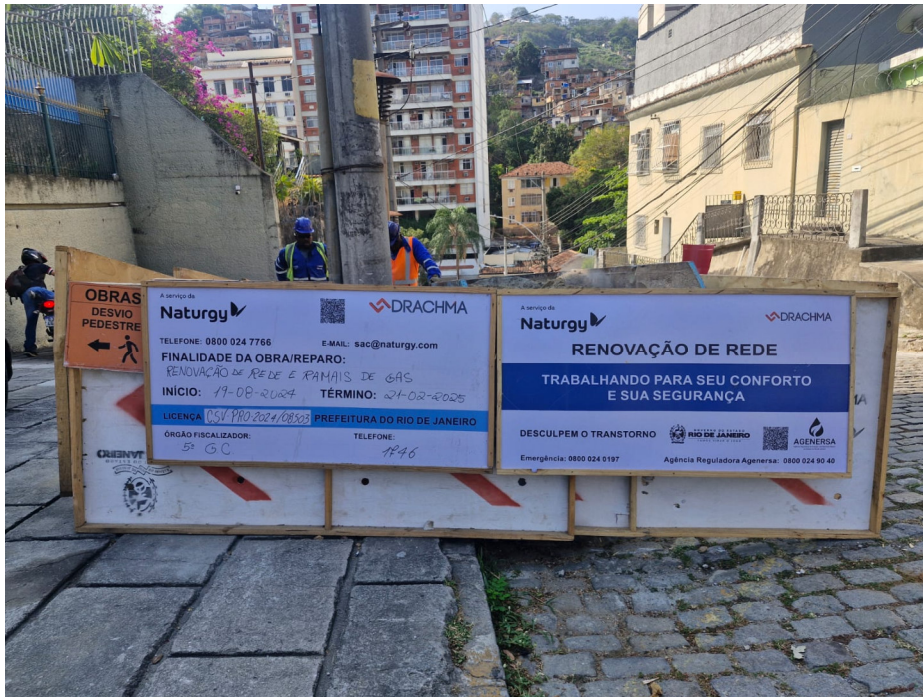
| <b>11 – Relatório:</b><br><br>Vistoria realizada em conjunto com a Concessionária, representada pelo Ricardo Pereira, com o objetivo de verificar o andamento das obras de renovação na Rua Viana Drumond (foto 1), no bairro de Vila Isabel.<br><br>Trata-se de obra de renovação com o objetivo de substituir a antiga tubulação de Ferro Fundido por uma nova em PE Ø100. Serão duas redes paralelas de PE substituindo uma rede única de FF, uma em cada lado da rua. A extensão renovada percorre a Viana Drumond entre a Rua Visconde de Santa Isabel (foto 2) e a rua Nossa Senhora de Lourdes. A obra encontra-se em fase inicial, com menos de 100m concluídos até o momento, ainda não está em carga e a tubulação em FF ainda está em uso. | | |

Foto 1: Identificação da obra de renovação de rede.

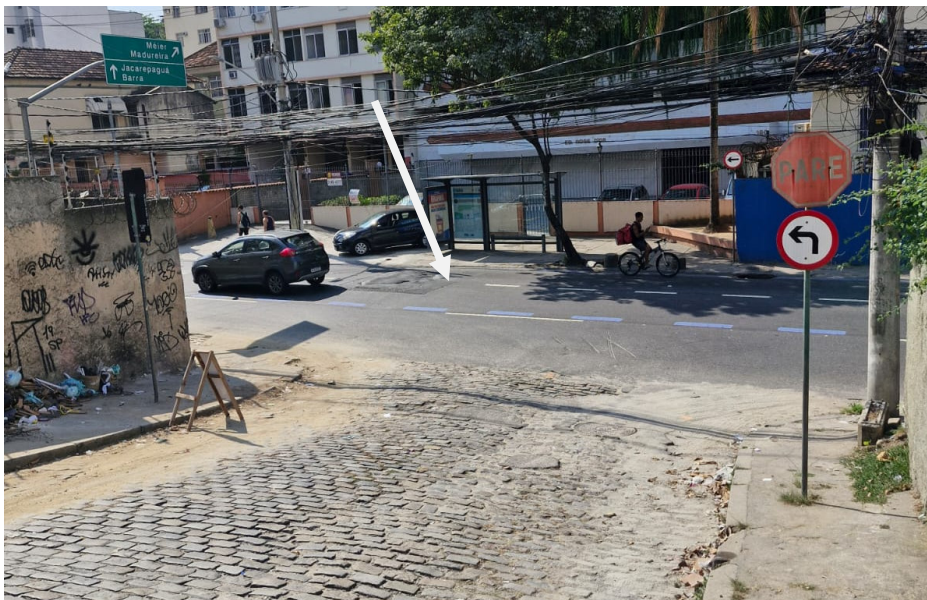
Foto 2: Rua Visconde de Santa Isabel.

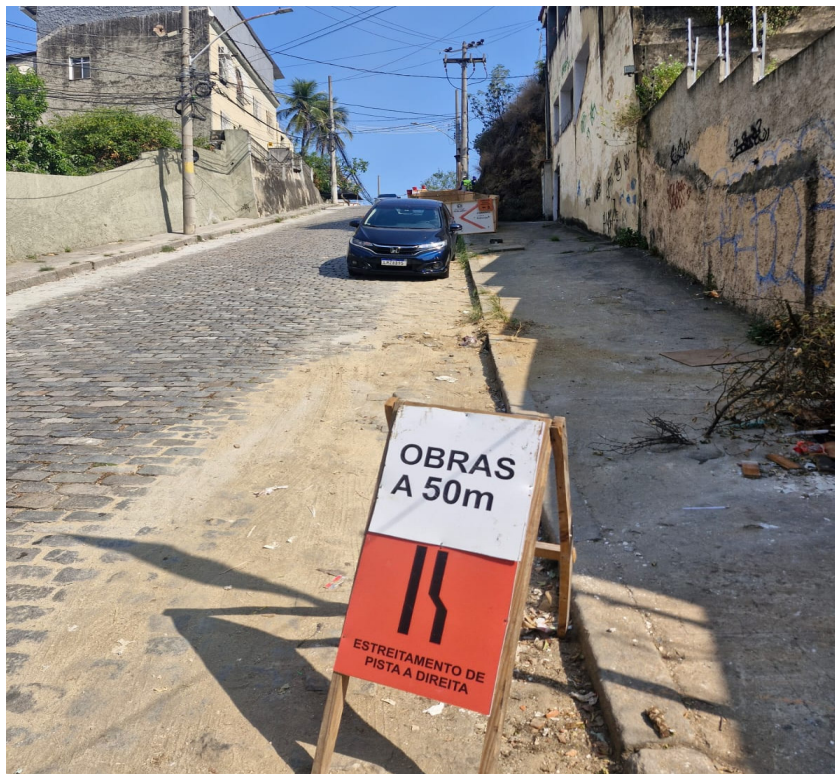
Foto 3: Placa de aviso de obra.

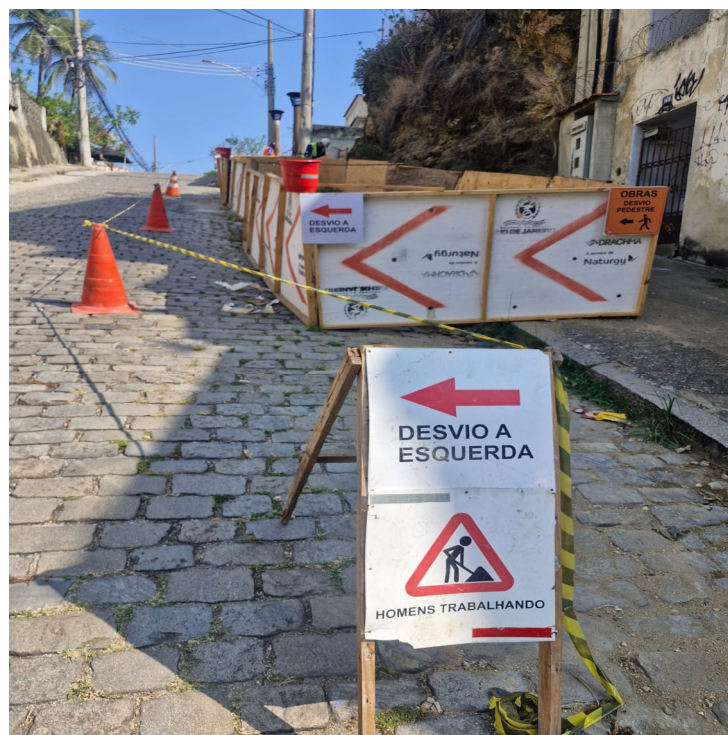
Foto 4: Obra na Rua Viana Drumond.

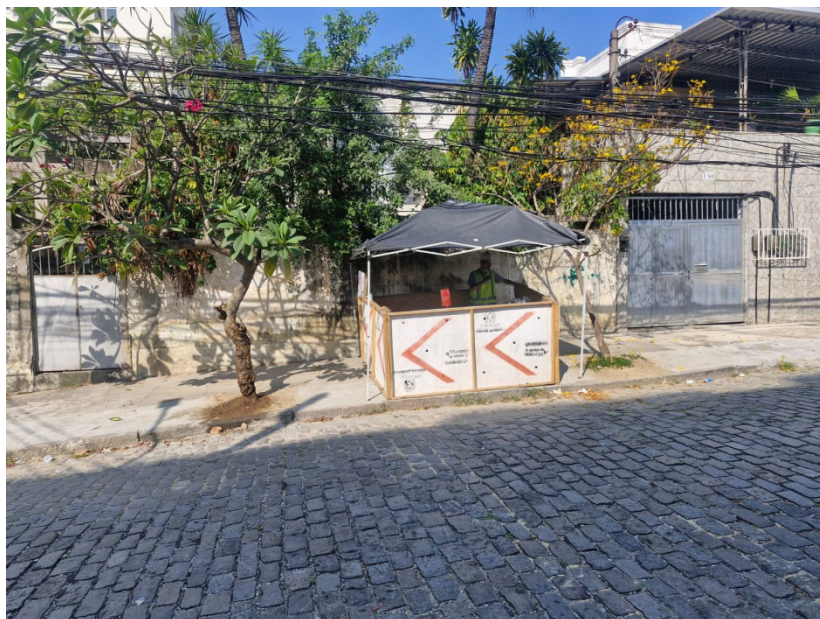
Foto 5: Área de convivência.

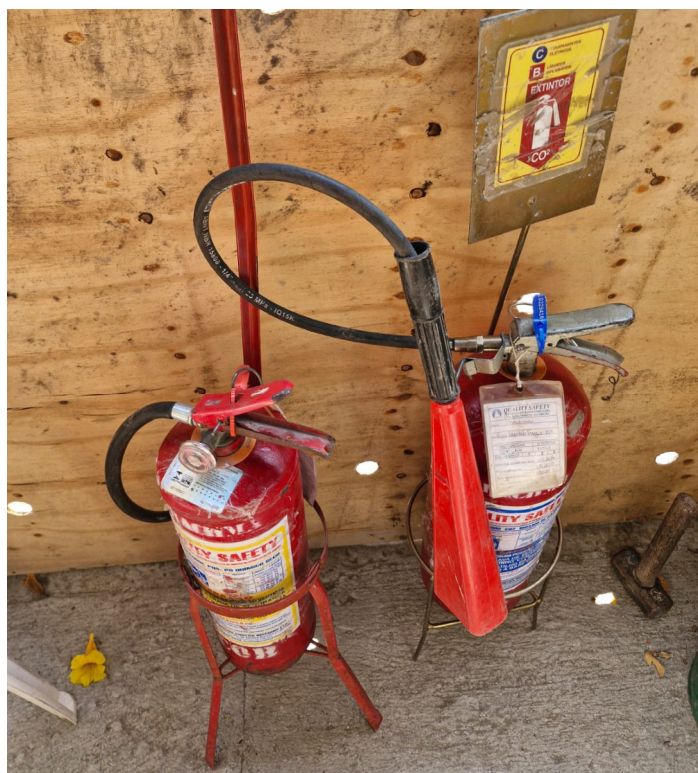
Foto 6: Extintores de Incêndio.
