| <b>1 - RF CAENE Nº:</b><br>P-018/24 | <b>2 - Data da Fiscalização:</b><br>15/03/2024 | <b>3 - Concessionária Fiscalizada:</b><br>CEG RIO |
| <b>4 - Endereço da Fiscalização:</b><br>Rodovia RJ-145, km 22 | <b>5 - Bairro(s):</b><br>Toca do Lobo | <b>6 - Município:</b><br>Piraí |
| <b>7 - Objetivo da Fiscalização:</b><br>Vistoria realizada com o objetivo de observar o estado de conservação da estação de Medição da Concessionária no Município. | | |

**Relatório:**

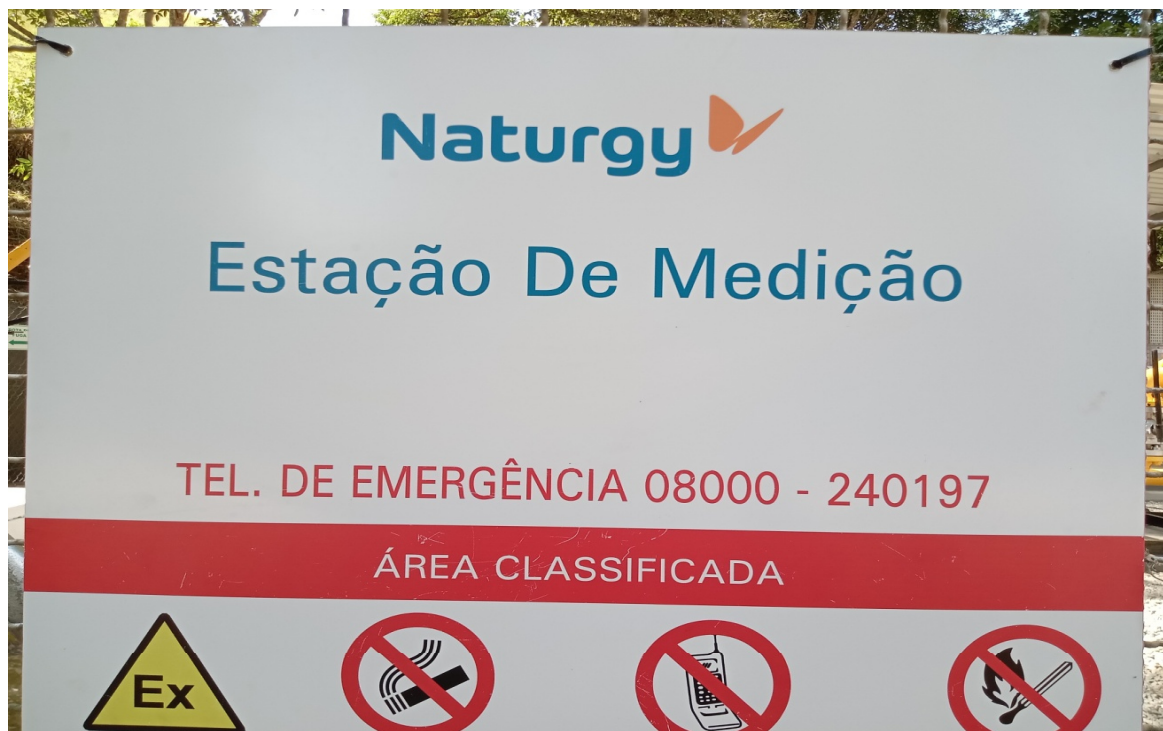
Foto 1: Placa de identificação da estação

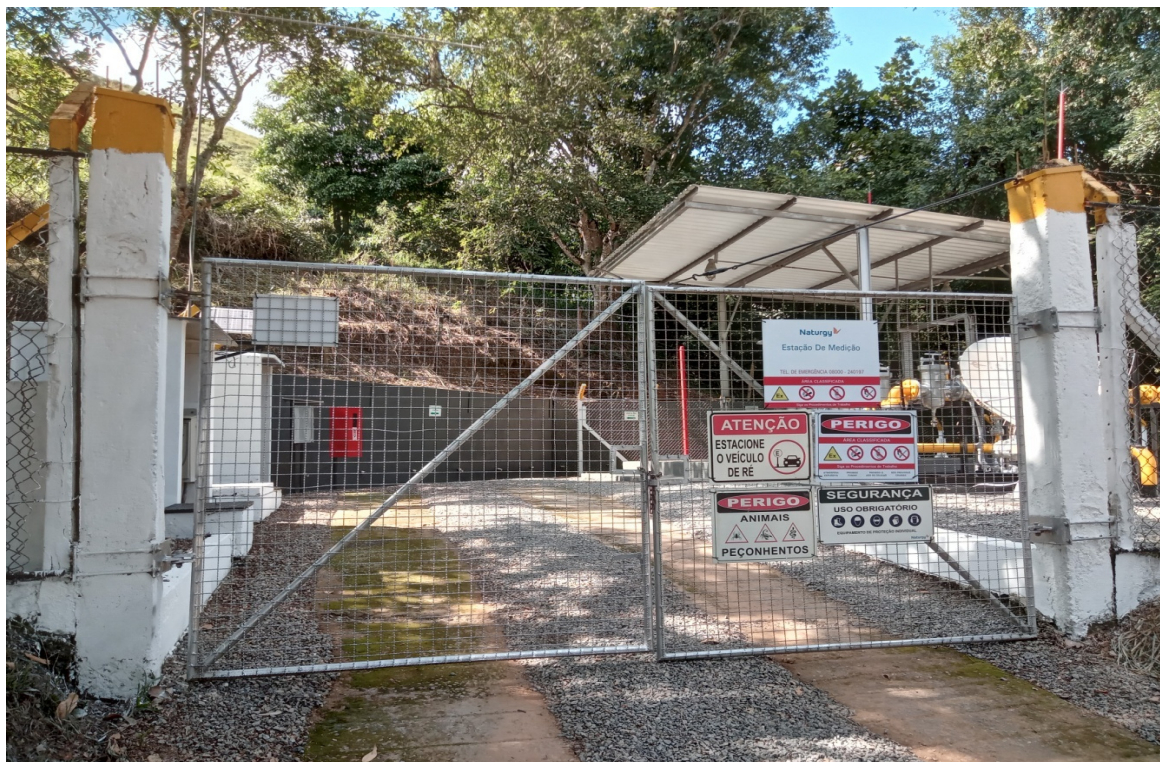
Foto 2: Entrada da estação

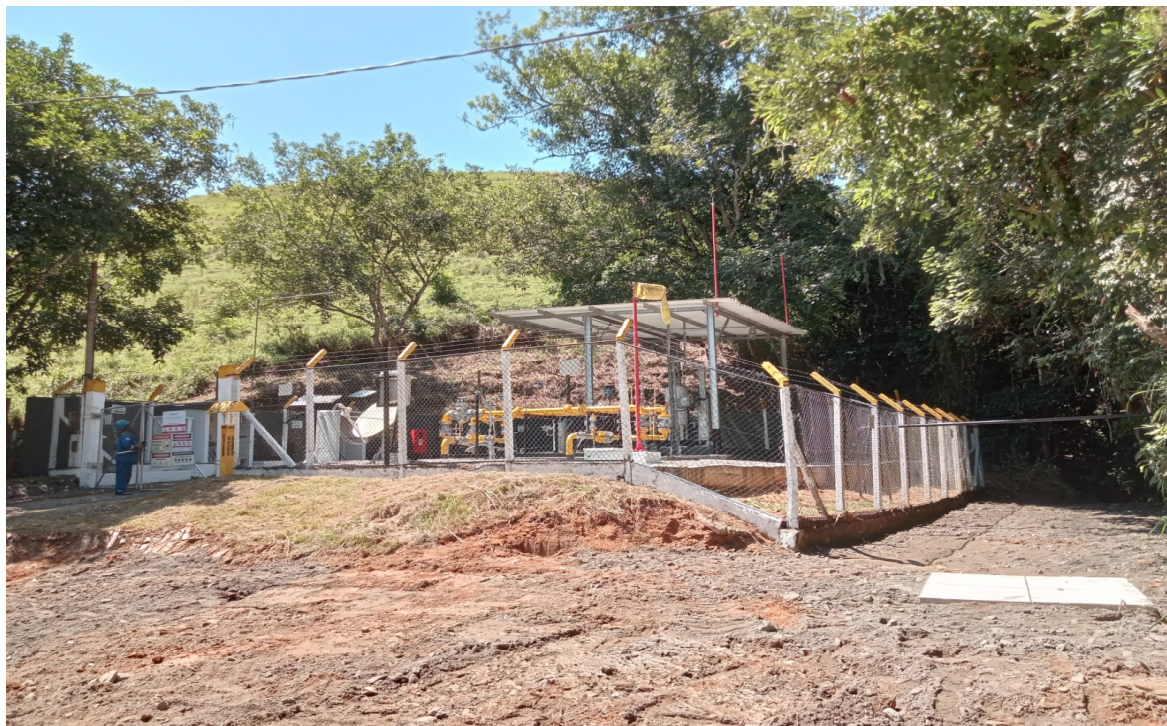
Foto 3: Visão geral da estação

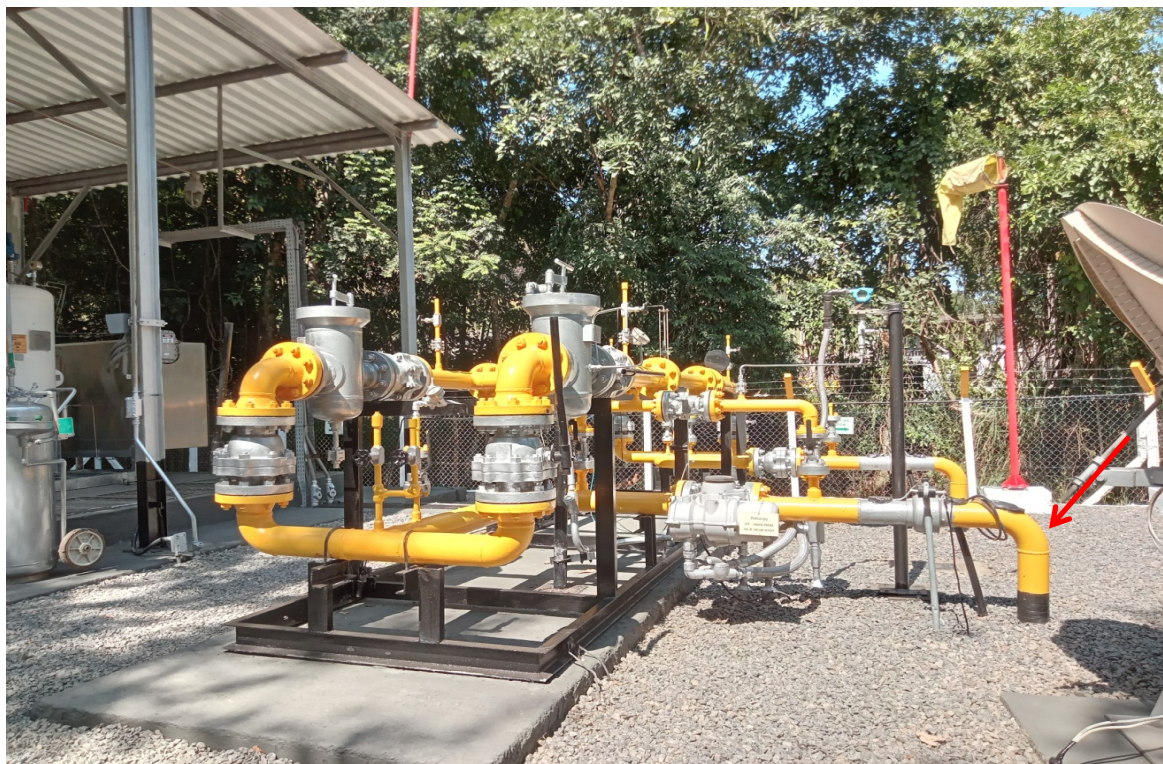
A estação recebe o gás natural a partir do ponto de entrega da NTS a uma pressão de 34 bar. Na linha de entrada (foto 4) o gás passa primeiramente pelo filtro, a fim de reter impurezas e a jusante do medidor recebe o odorante (mercaptana) injetado na rede a partir da estação de odorização (foto 7) através de bombas pneumáticas que operam automaticamente (foto 8, sendo uma ativa e outra reserva. O gás segue até a estação subterrânea de regulagem de pressão, situada em área externa próxima à estação, onde a pressão é reduzida para 12 bar. A partir desse ponto uma rede de distribuição de aço (Ø6") segue para o município de Pirai, a fim de abastecer 2 postos de GNV e indústrias. A outra derivação da rede de distribuição (aço Ø4") segue em direção ao município de Barra do Pirai, onde atende 2 indústrias, 5 postos de GNV, 4 clientes comerciais e 348 clientes residenciais.

Foto 4: Linha de entrada, sistema de filtragem e medição do gás

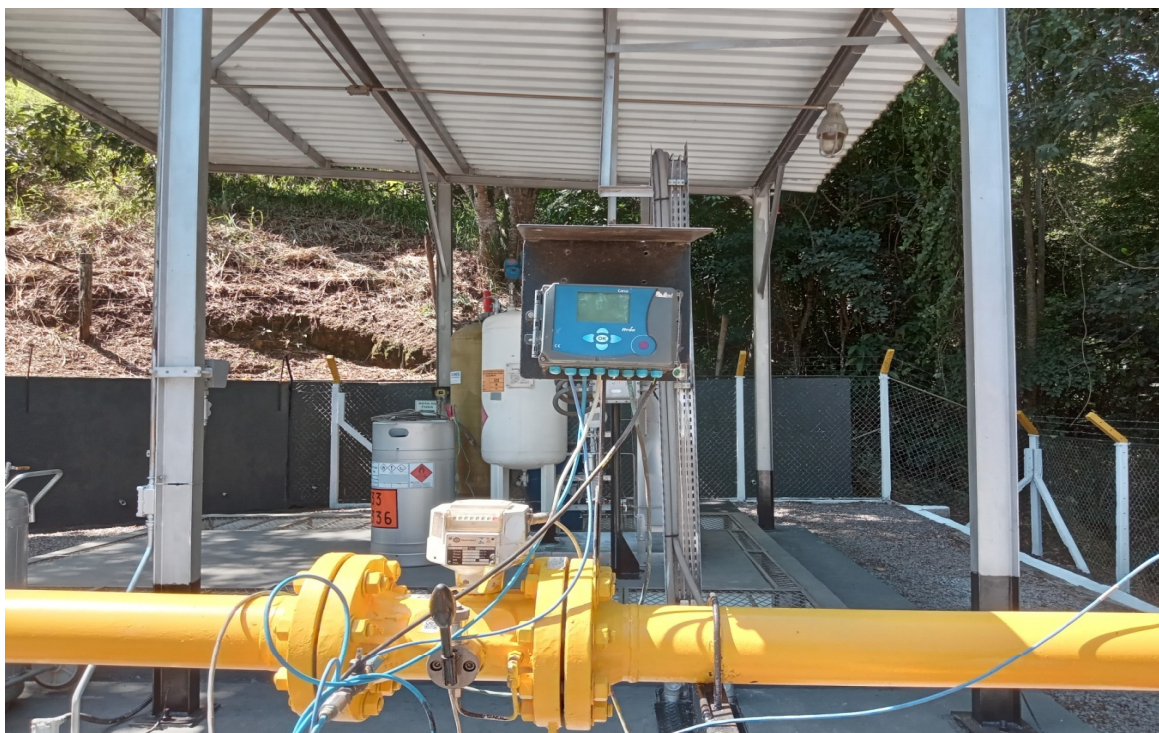
Foto 5: Medidor tipo turbina e conversor de volume

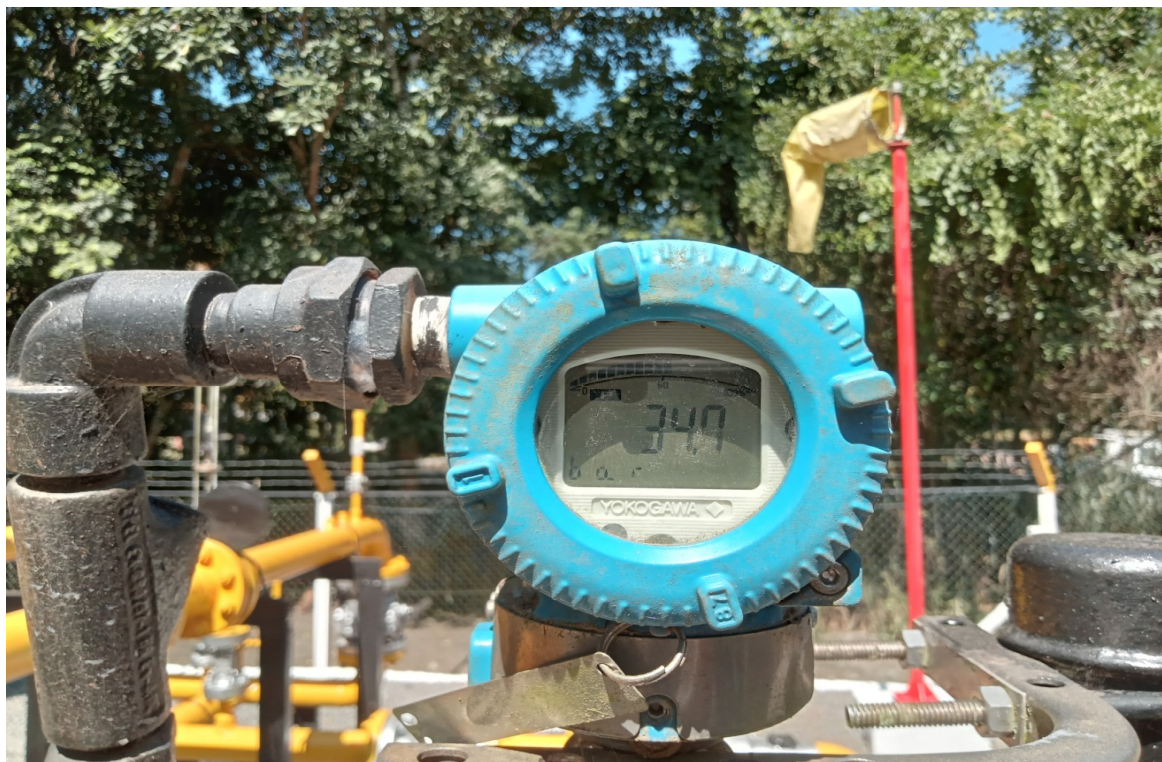
Foto 6: Indicação da pressão (entrada e saída)

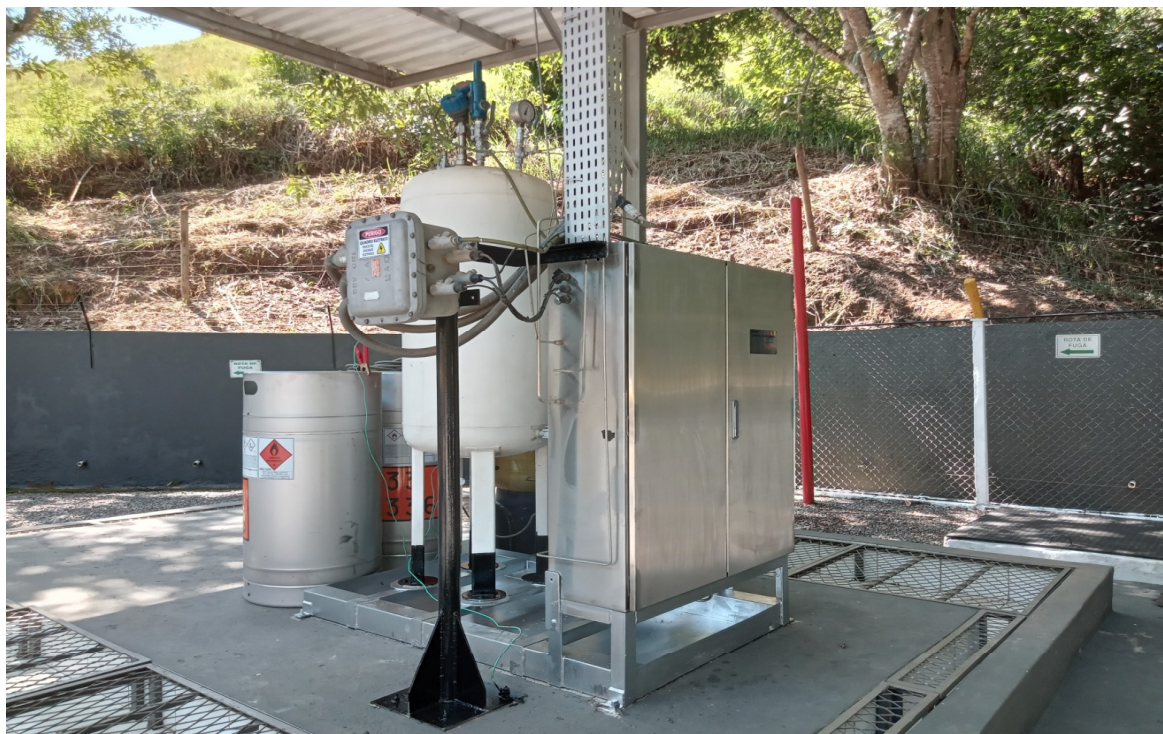
Foto 7: Estação de odorização

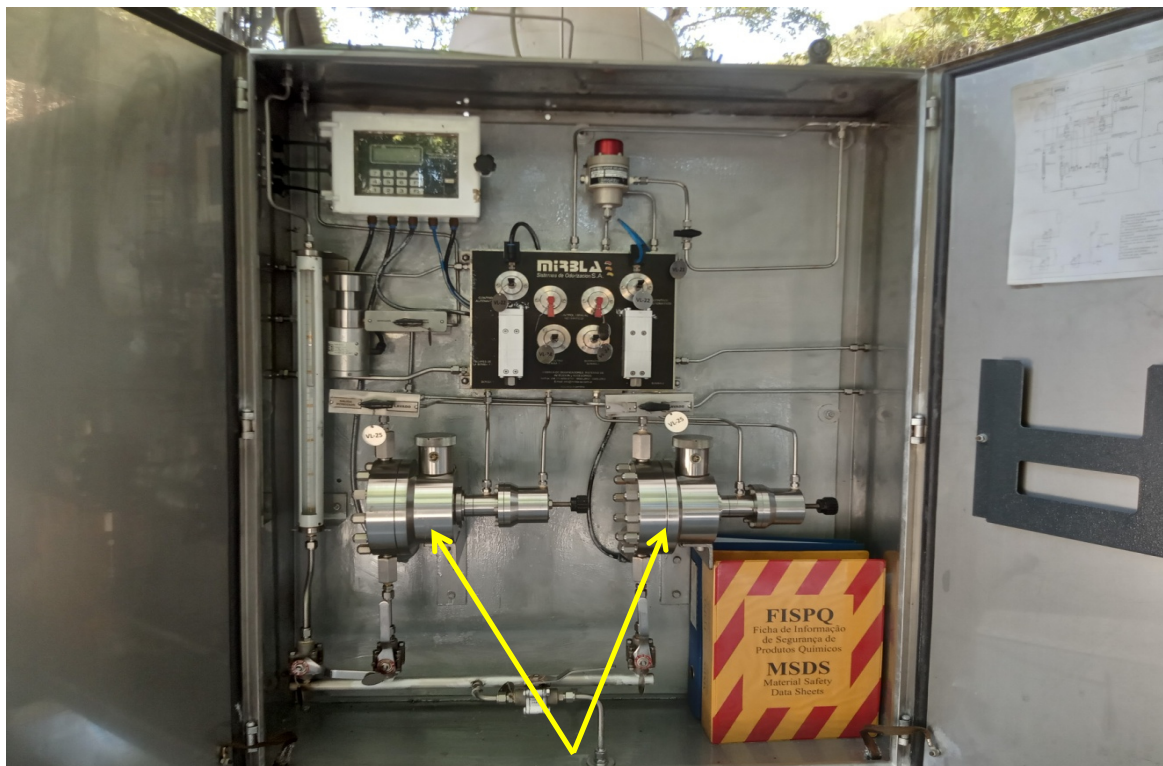
Foto 8: Equipamento de odorização (bombas pneumáticas)

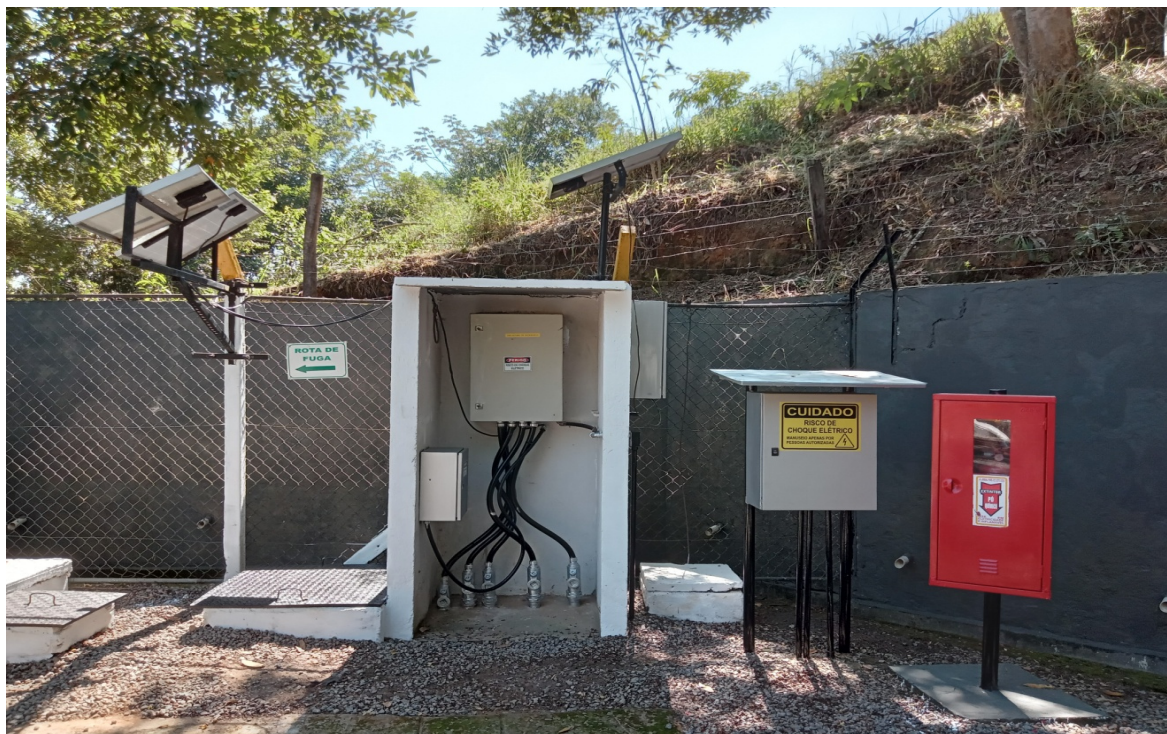
A estação possui sistema de telemetria para controle e monitoramento da estação com sinal de internet via satélite por meio de antena parabólica (foto 12), devido a dificuldade de sinal no local. Conta ainda com painéis fotovoltaicos (foto 9) e banco de baterias estacionárias para garantir a alimentação do sistema, quando da ocorrência de falta de eletricidade da concessionária de energia elétrica.

Foto 9: Painéis elétricos e sistema fotovoltaico

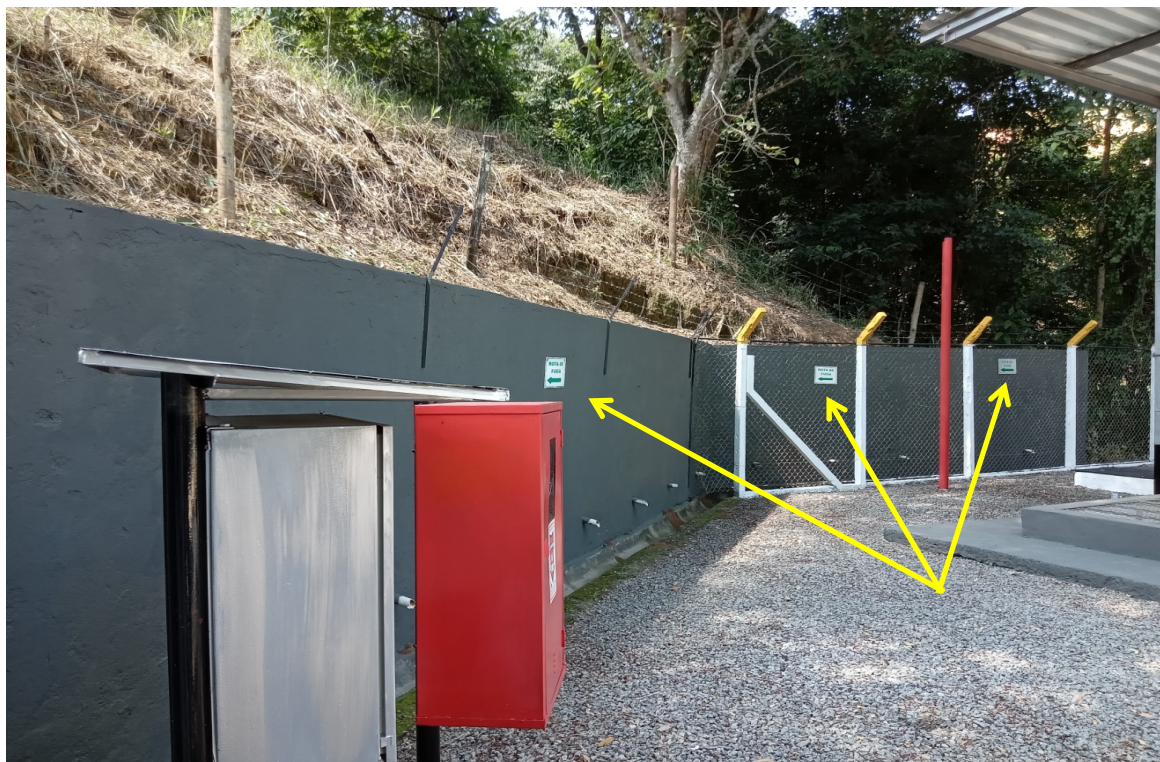
Foto 10: Placas de rota de fuga e extintor de incêndio

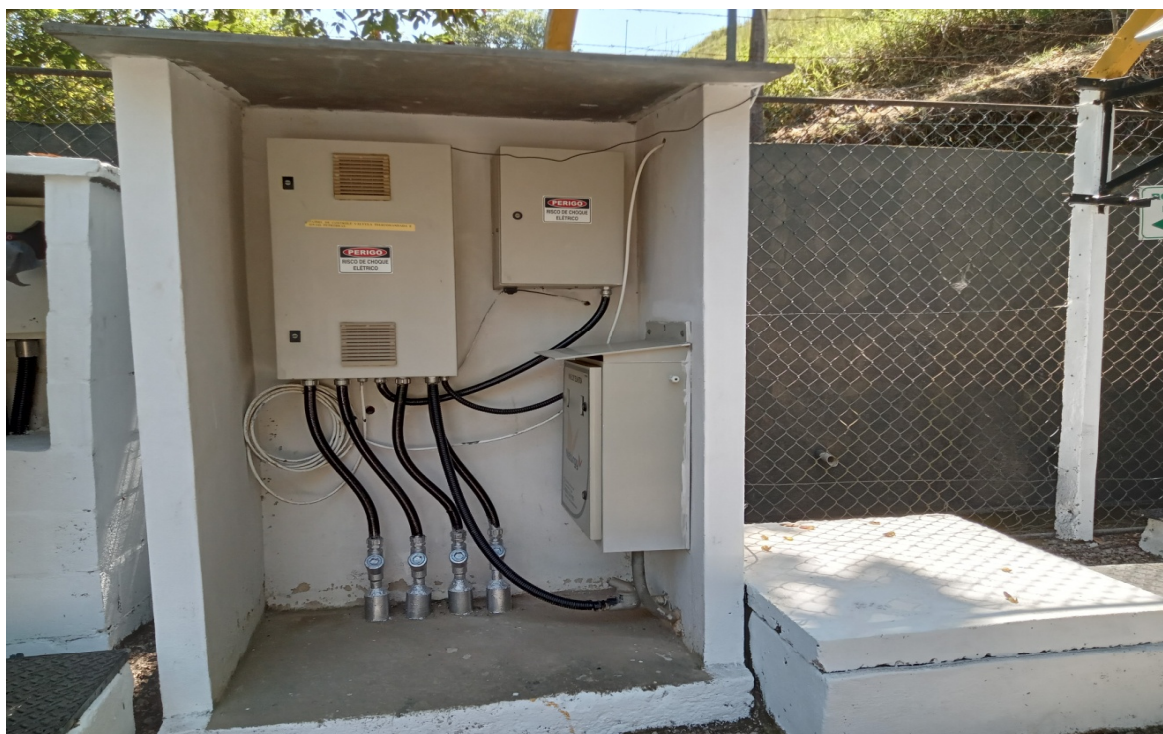
Foto 11: Painéis elétricos e telemetria

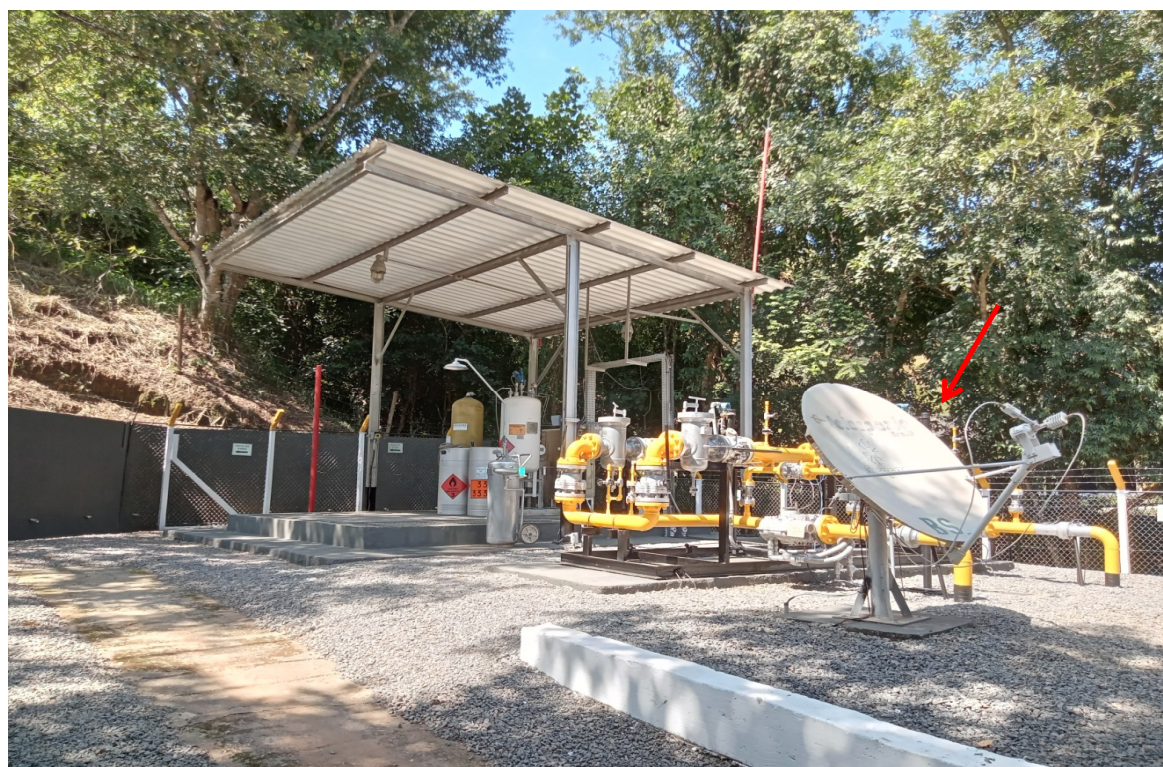
Foto 12: Antena do sistema de telemetria

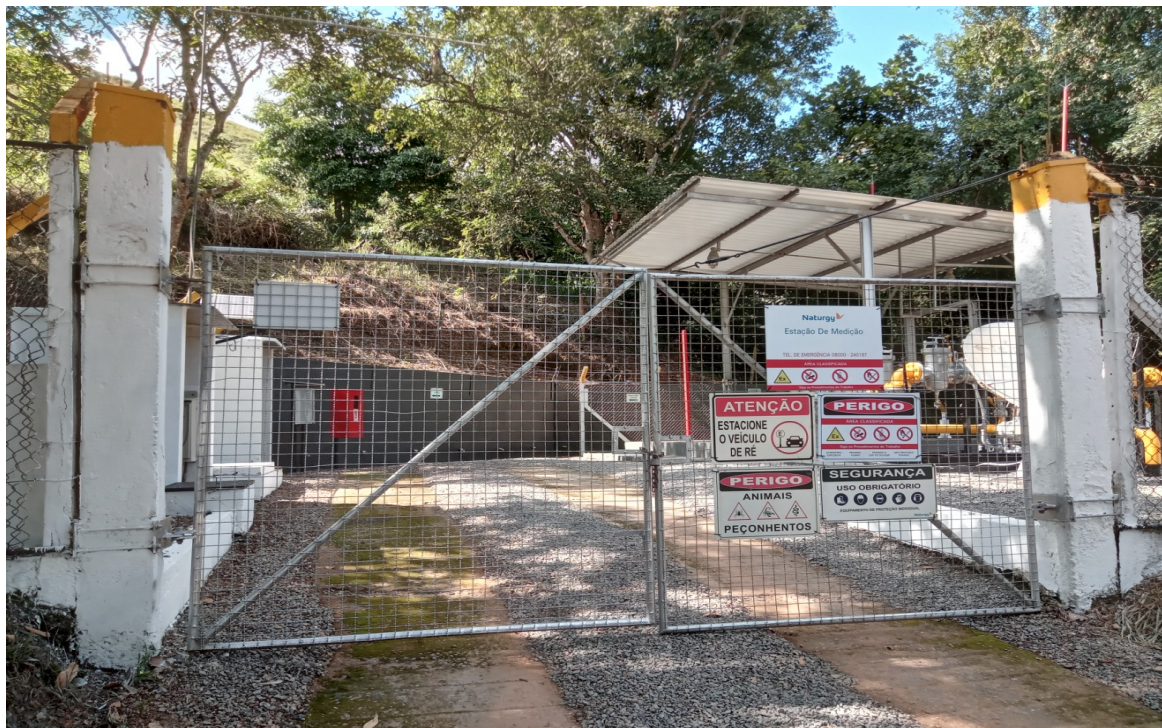
Foto 13: Portão desalinhado e ausência de cerca na parte superior
