## RELATÓRIO DE FISCALIZAÇÃO

| <b>1 – Nº de Relatório (RF CAENE):</b><br>P_020_24 | <b>2 – Data da Fiscalização:</b><br>21/03/2024 | <b>3 – Concessionária Fiscalizada:</b><br>CEG |
| <b>4 – Endereço:</b> Estrada do Cafundá, 1199 | <b>5 – Bairro(s):</b> Tanque - Jacarepaguá | <b>6 – Município/UF:</b> Rio de Janeiro/RJ |

| <b>Número do Projeto:</b> RJ-TAN-53042/2022 | <b>Tipo de obra:</b> expansão | <b>Interna</b> | <b>Externa</b> | <b>X</b> |

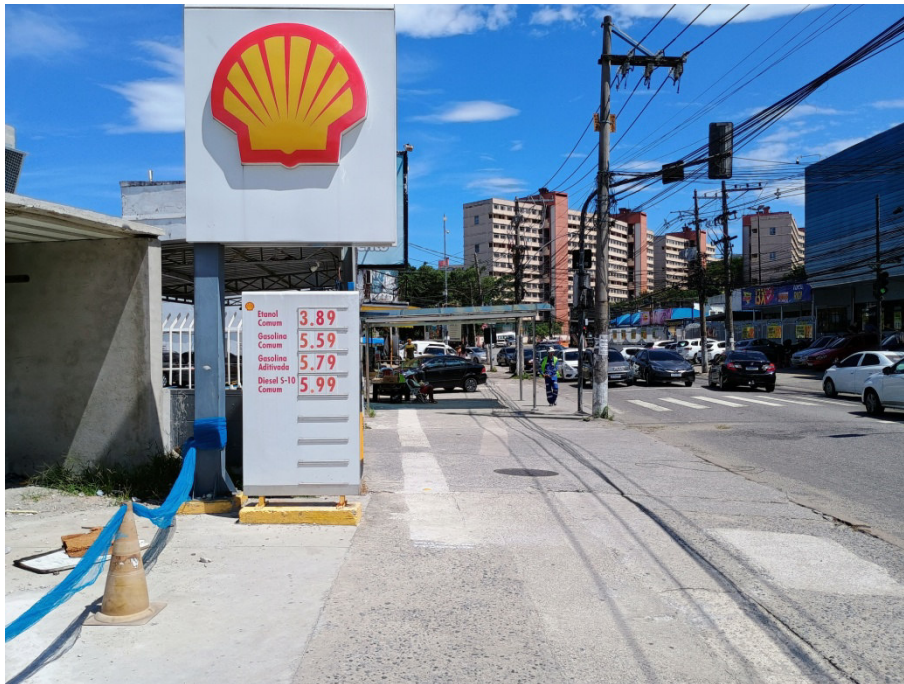
Trata-se de obra de expansão para interligar o posto de combustível Shell, nº1199 (foto 1), à rede de distribuição de gás natural sob responsabilidade da concessionária CEG. A interligação será realizada à rede de aço de Ø20 pol. em média pressão já existente, na esquina da Estrada do Tindiba com a Praça Jauru (foto 2). Todos os 460m de tubulação serão instalados, em trechos de pista e de passeio, por meio de método destrutivo, dos quais 161,20m já foram assentados (foto 3), faltando ainda a instalação de 298,8m (foto 4).

Foto 1: Posto de Combustível Shell.

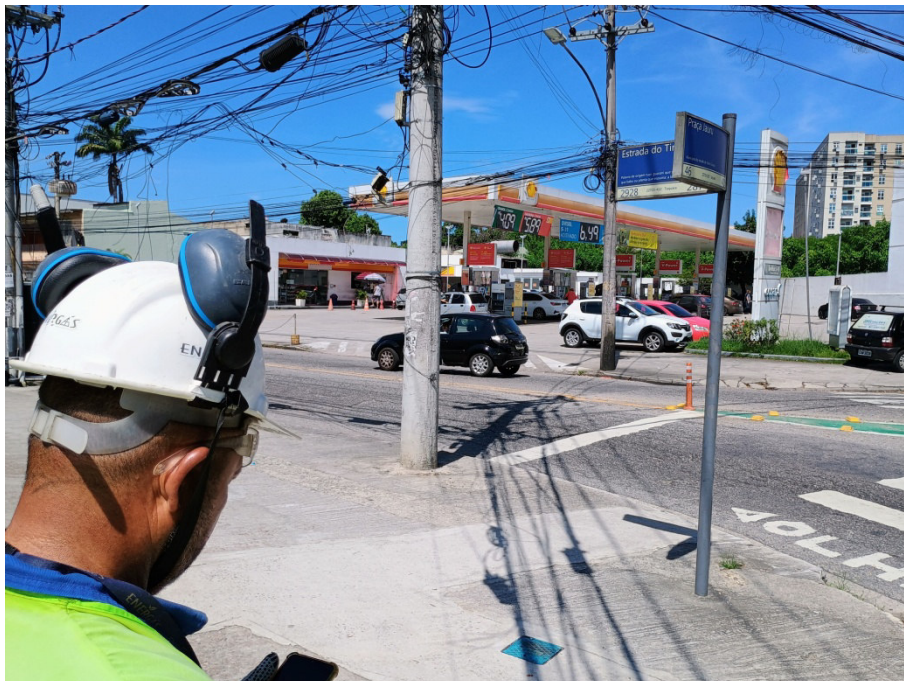
Foto 2: Esquina da Estrada do Tindiba com a Praça Jauru.

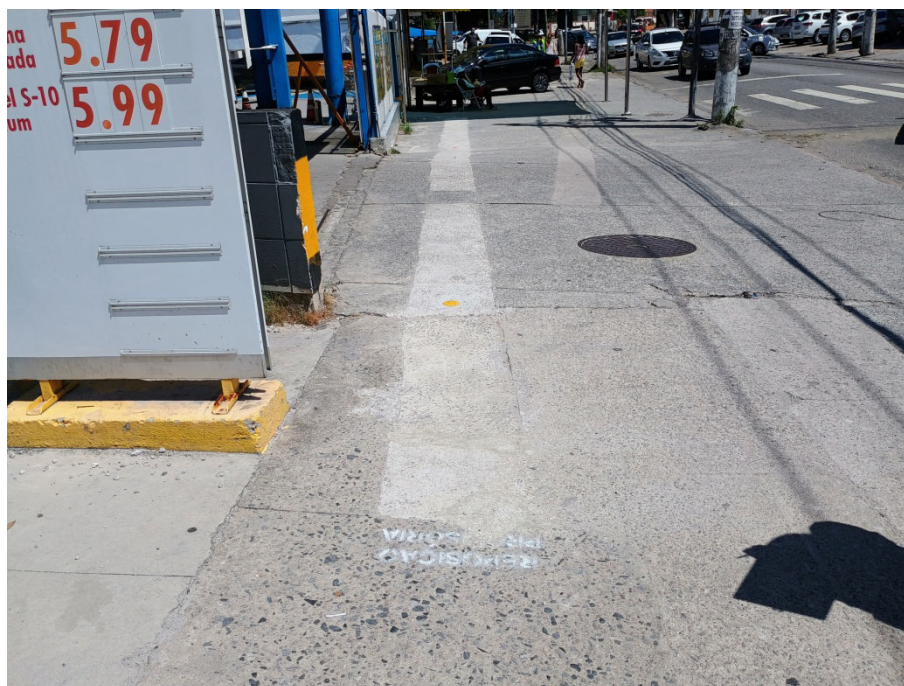
Foto 3: Trecho já assentado.

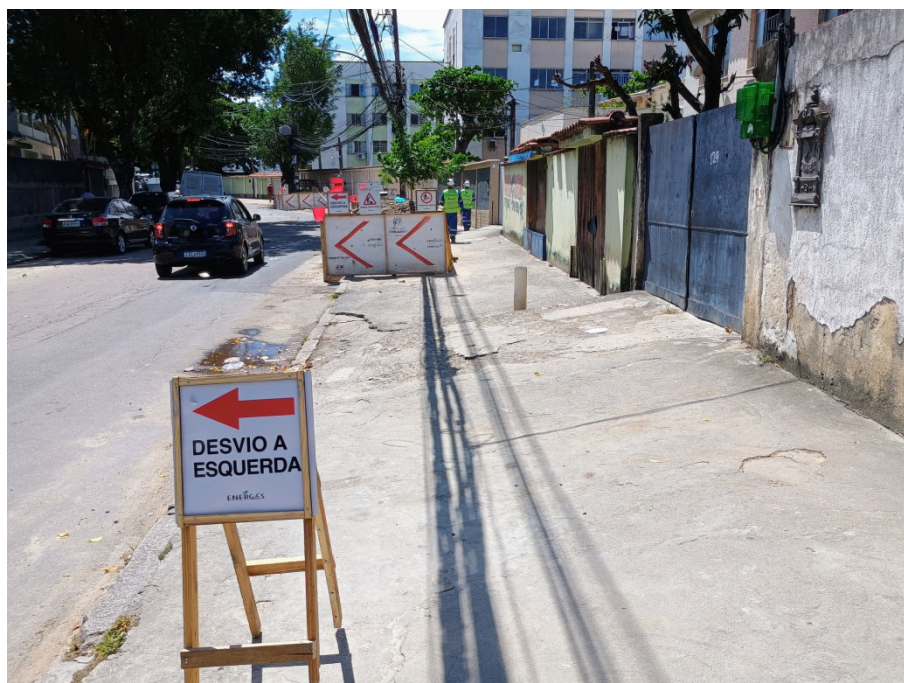
Foto 4: Trecho ainda sem instalação.

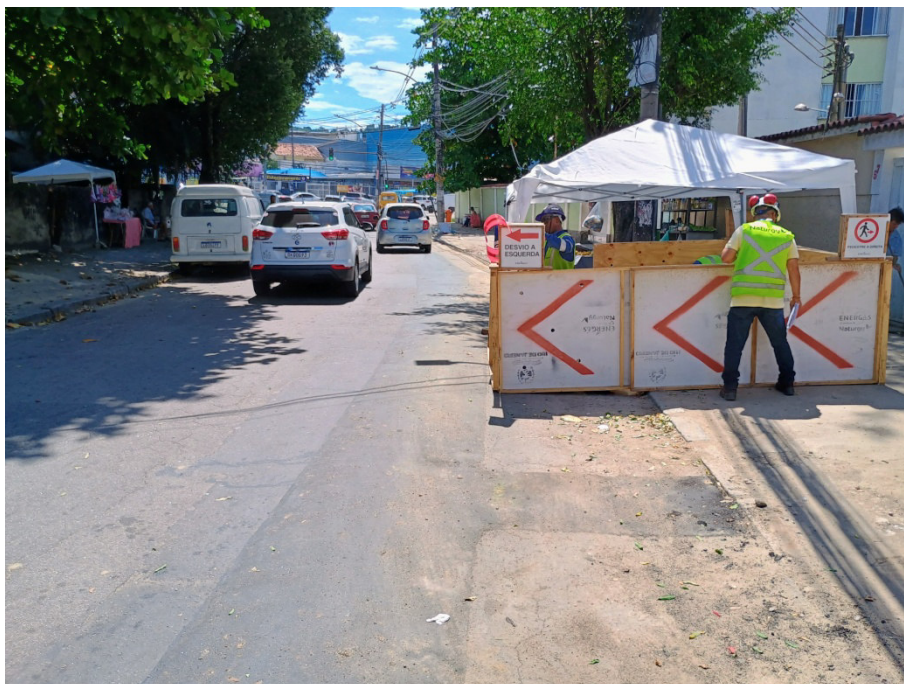
Cabe destacar que, apesar das duas paralisações ao longo do período, a obra ultrapassou sete meses com aproximadamente 160m assentados. Além disso, alguns pontos de recomposição provisória estavam sem identificação (foto 5) e, por isso, foi solicitada ao gestor a correção e o posterior envio das fotos (foto 6).

Foto 5: Trecho com recomposição provisória sem identificação.

Foram feitas solicitações de correção de identificação em alguns pontos de recomposição, conforme descrito no relatório (item 11).

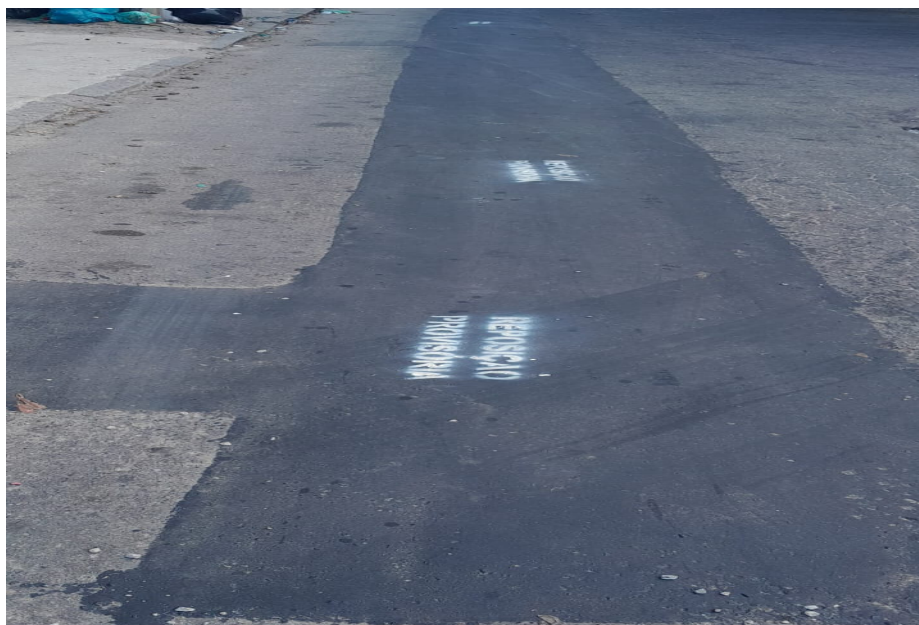
Foto 6: Trecho com identificação de reposição provisória.
