## RELATÓRIO DE FISCALIZAÇÃO

| <b>1 – Nº de Relatório (RF CAENE):</b><br>P_021_24 | <b>2 – Data da Fiscalização:</b><br>21/03/2024 | <b>3 – Concessionária Fiscalizada:</b><br>CEG |
| <b>4 – Endereço:</b> Avenida das Américas,<br>19563 | <b>5 – Bairro(s):</b> Recreio dos<br>Bandeirantes | <b>6 – Município/UF:</b> Rio de Janeiro/RJ |

| <b>Número do Projeto:</b> RJ-BAR-52920/2022 | | <b>Tipo de obra:</b> expansão | | <b>Interna</b> | <b>Externa</b> | <b>X</b> |

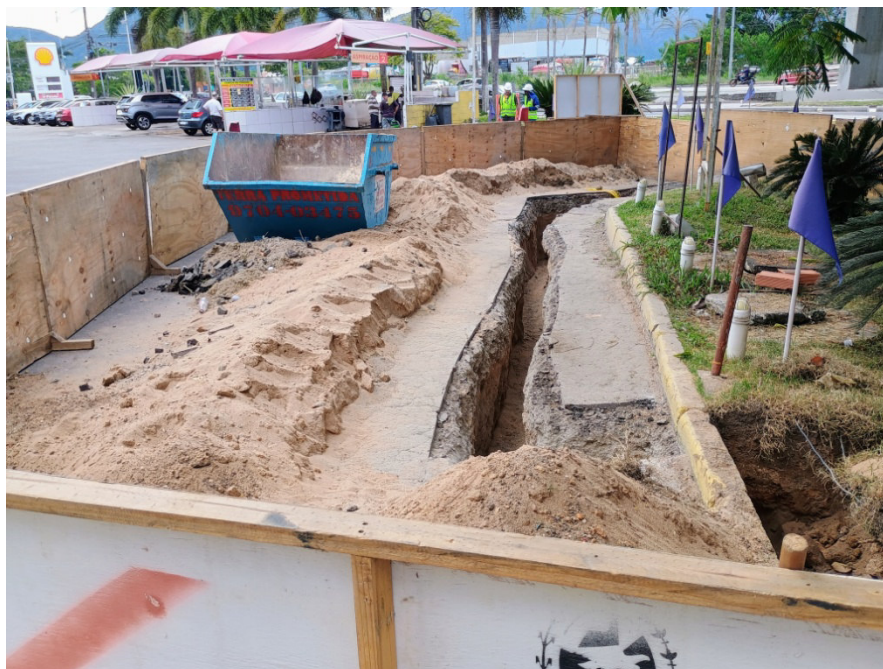
Foto 1: ponto de interligação do posto de combustível.

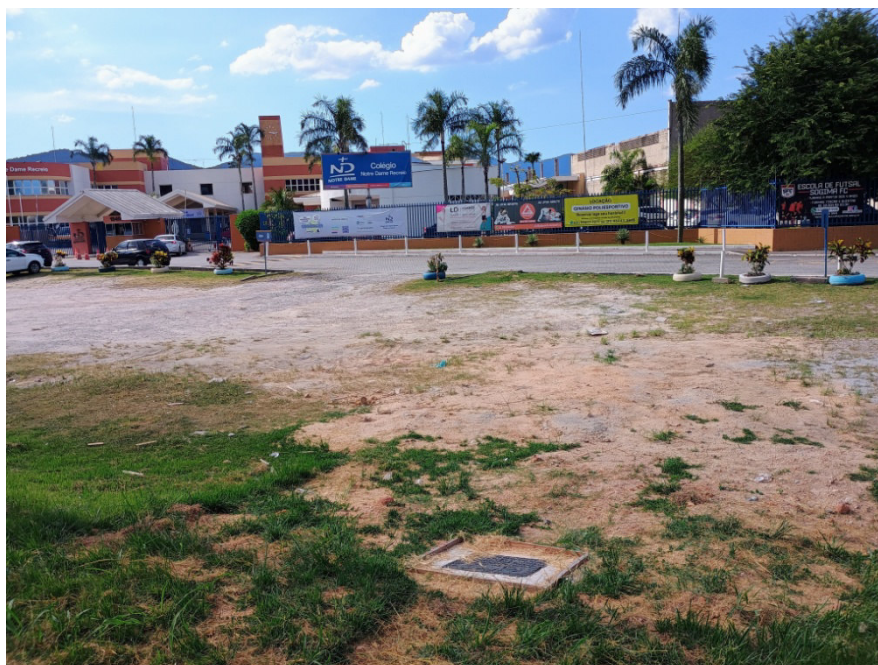
Foto 2: ponto de interligação de rede já existente.

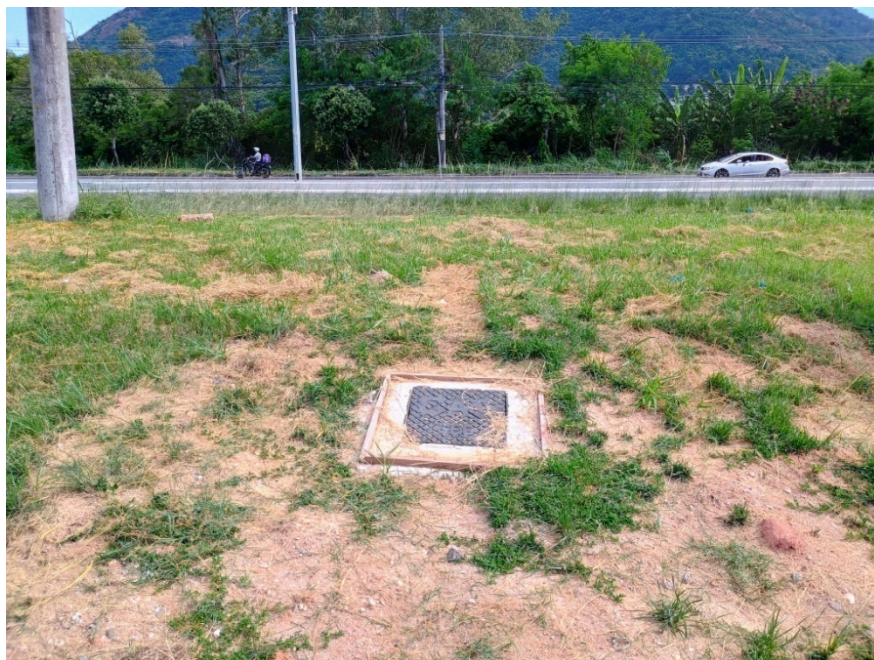
Foto 3: trecho de tubulação assentada por método não destrutivo.

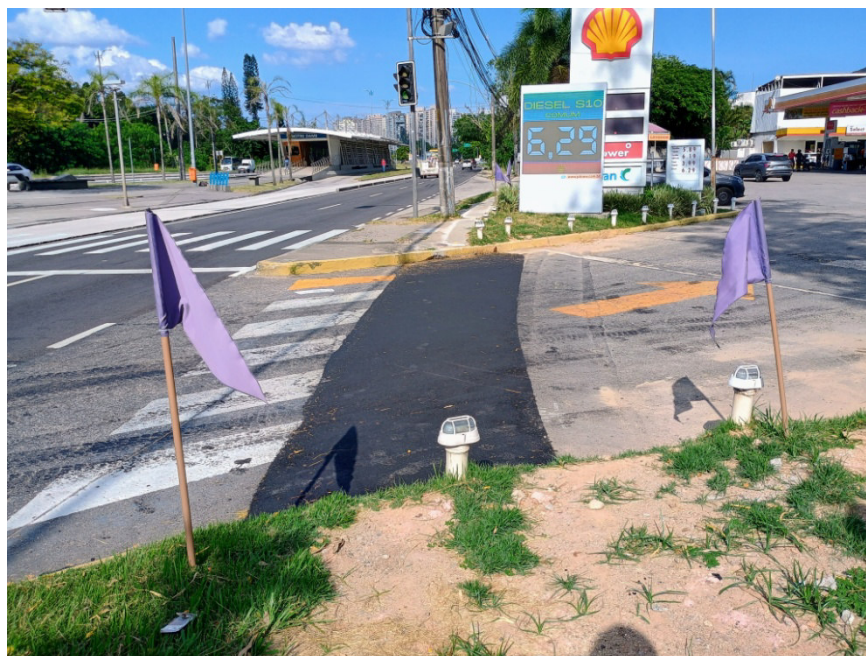
Foto 4: trecho de tubulação assentada por método destrutivo.

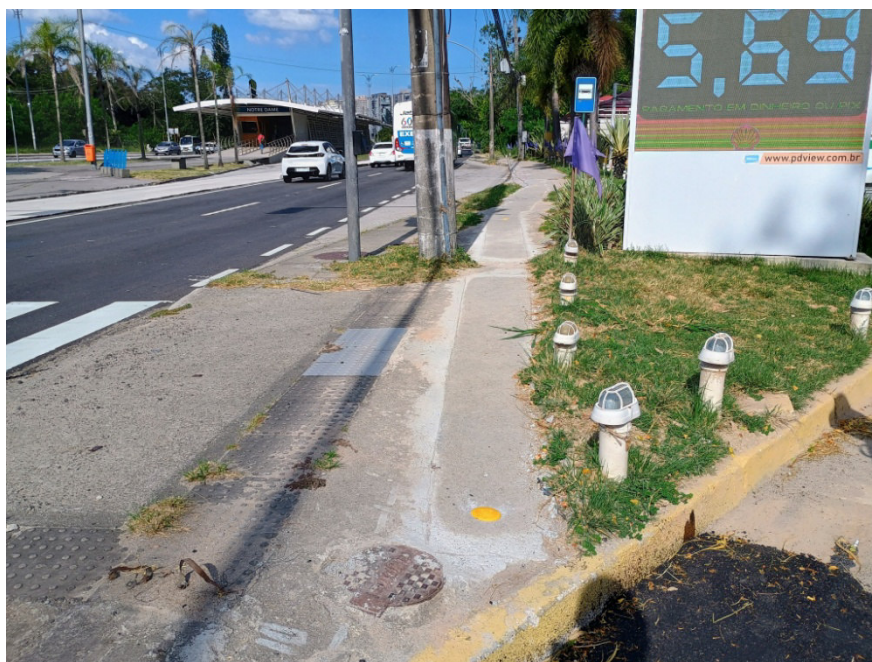
Foto 5: trecho de tubulação assentada por método destrutivo.
