| <b>1 - RF CAENE Nº:</b><br>P-080/23 | <b>2 - Data da Fiscalização:</b><br>27/07/2023 | <b>3 - Concessionária Fiscalizada:</b><br>CEG RIO |
| <b>4 - Endereço da Fiscalização:</b><br>Estrada da Limeira, s/n | <b>5 - Bairro(s):</b><br>Limeira | <b>6 - Município:</b><br>Resende |
| <b>7 - Objetivo da Fiscalização:</b><br>Vistoria realizada com o objetivo de observar o estado de conservação da estação de Odorização da Concessionária no Município. | | |

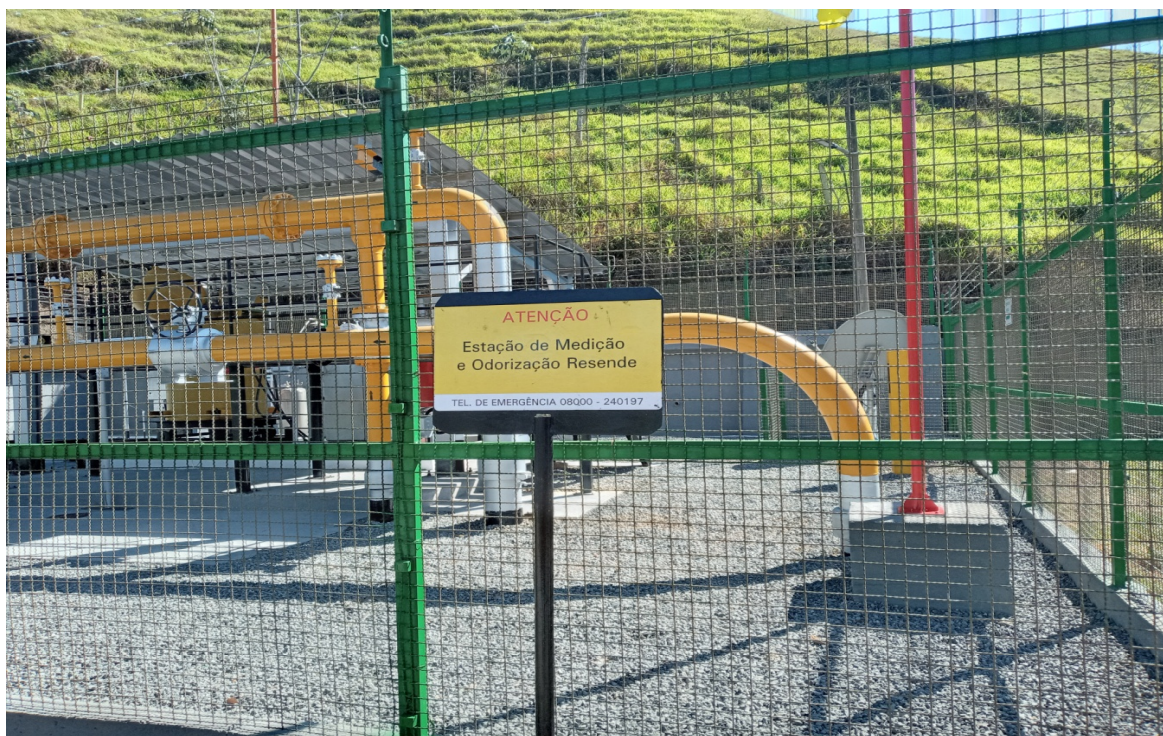
Foto 1: Placa de identificação da estação

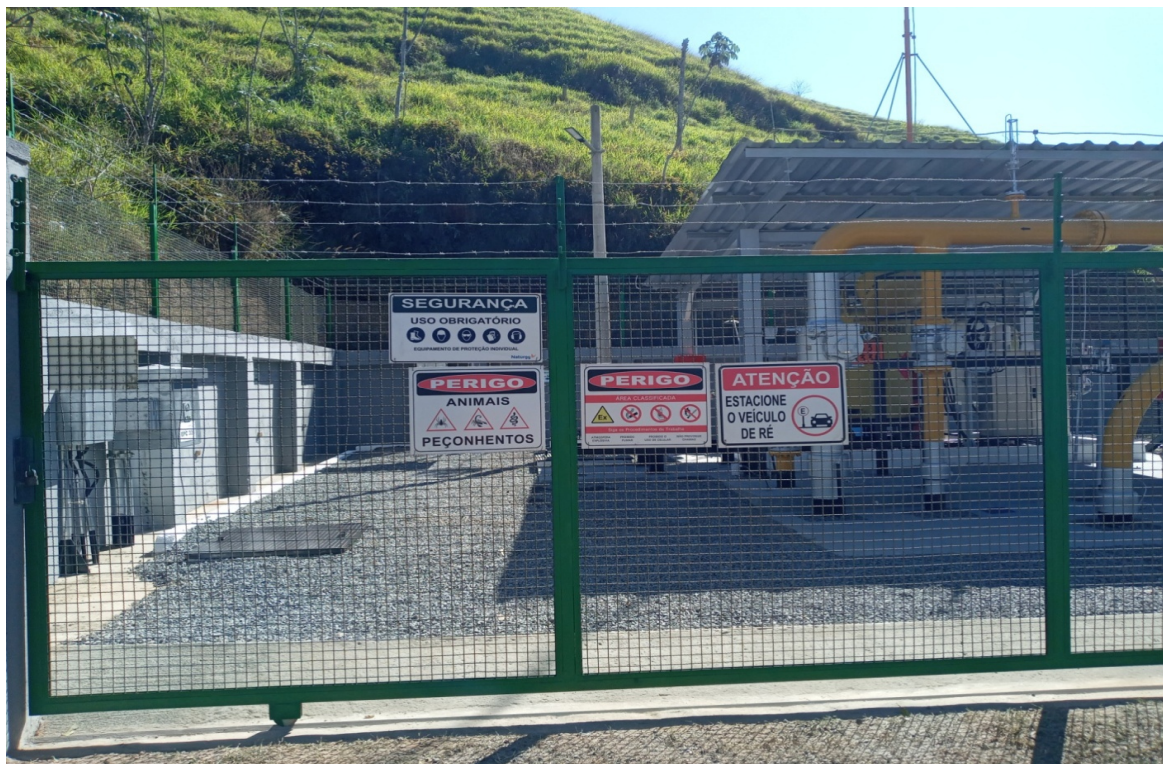
Foto 2: Entrada da estação

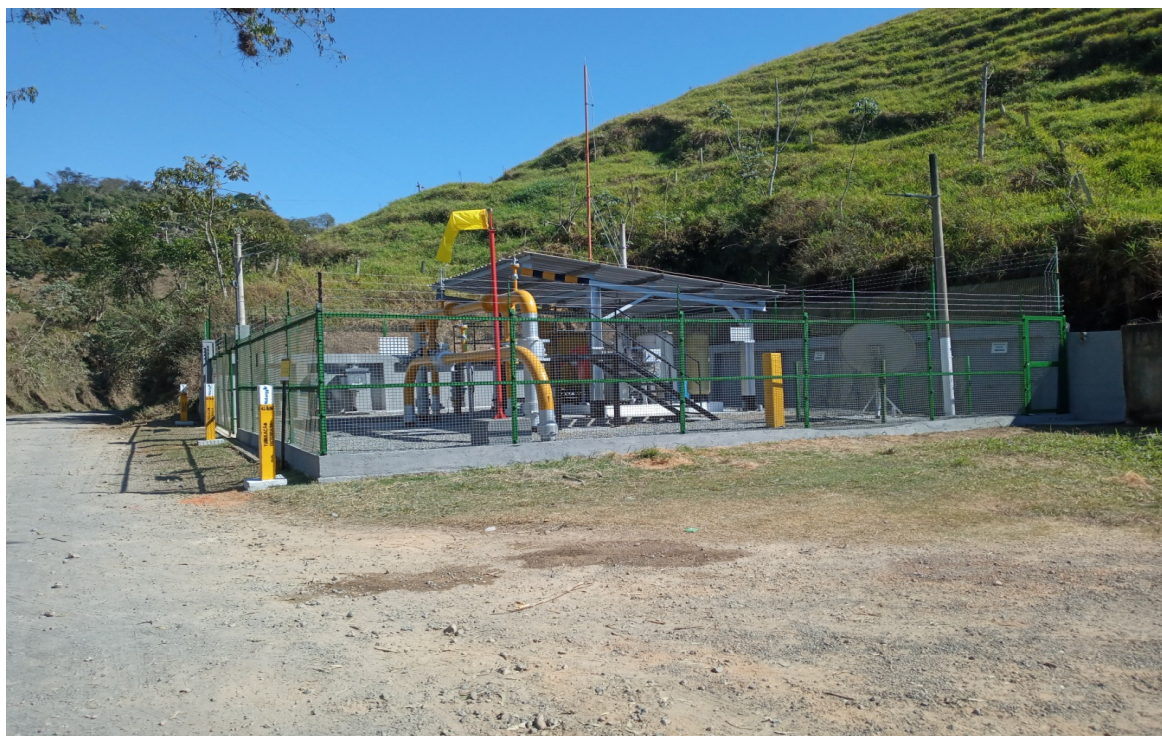
Foto 3: Visão geral da estação

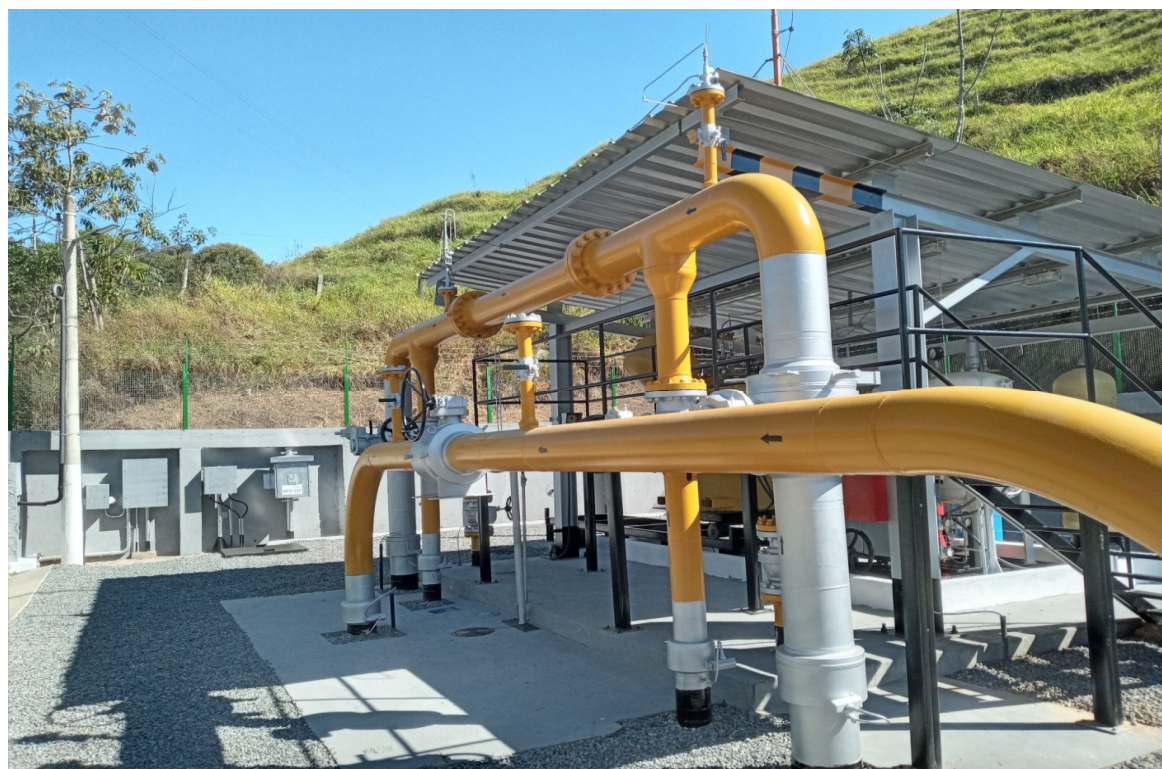
Foto 4: Rede de entrada do gás natural

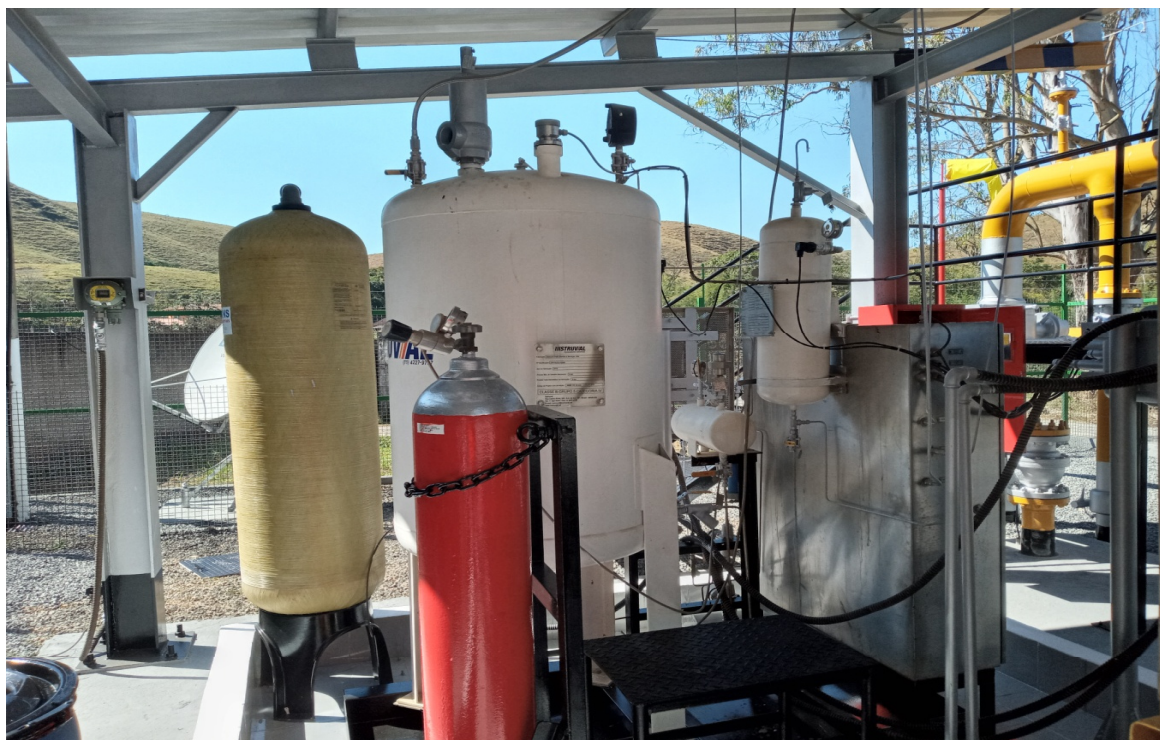
Foto 5: Estação de Odorização

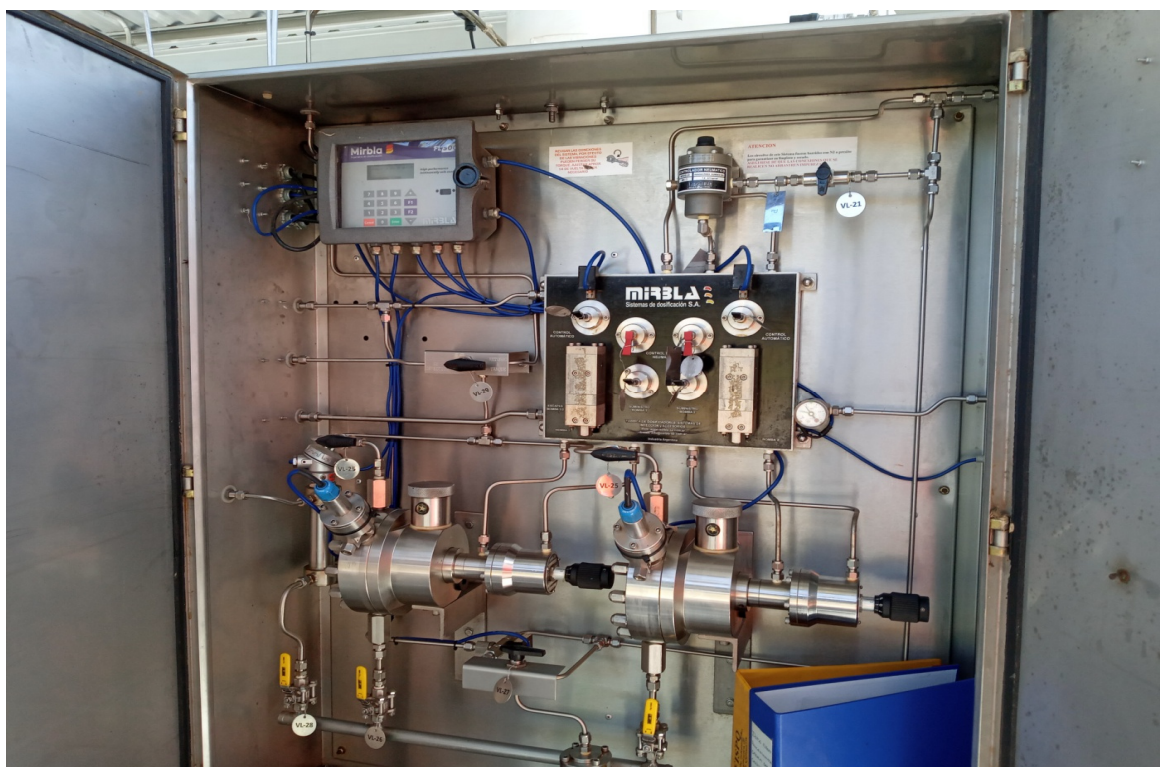
Foto 6: Equipamento de odorização

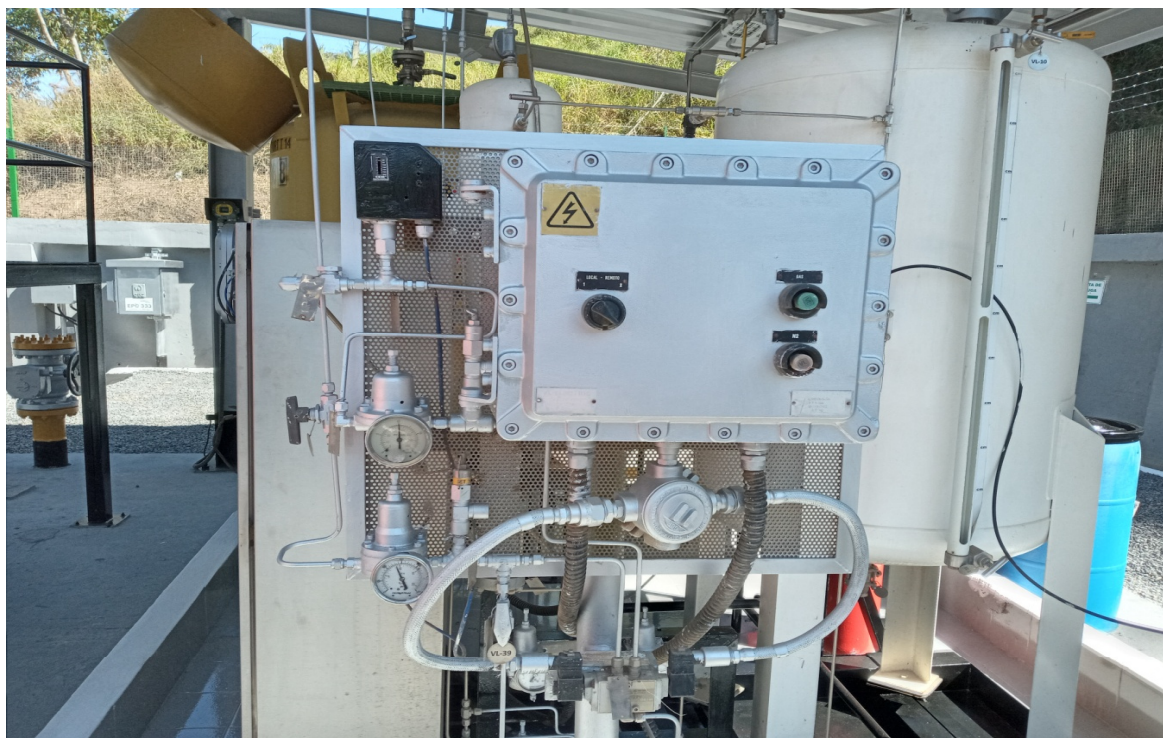
Foto 7: Regulador de pressão

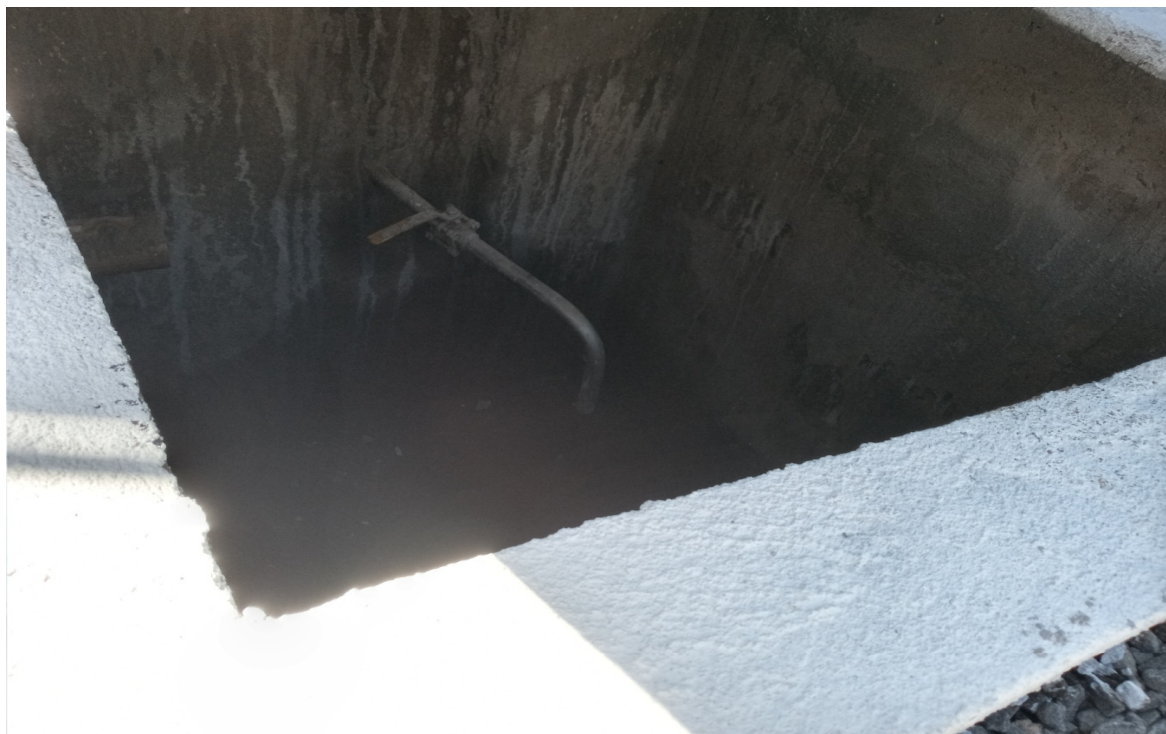
Foto 9: Caixa para armazenar mercaptana em caso de vazamento

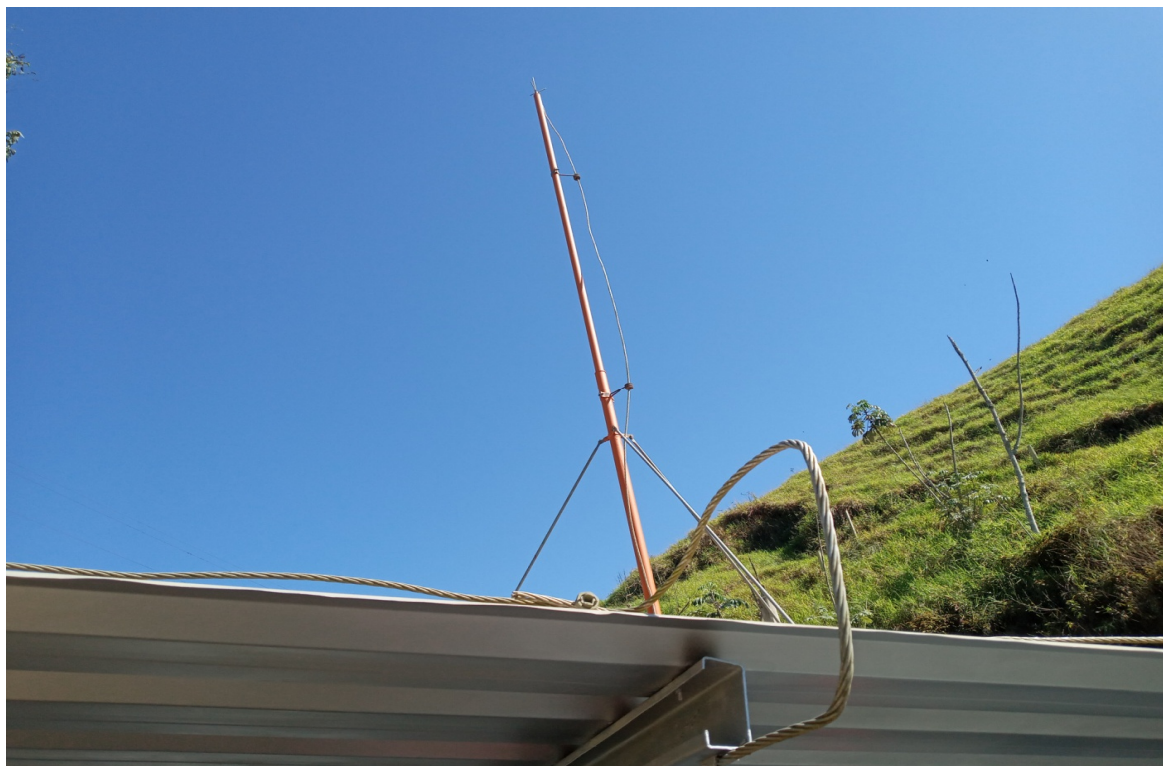
Foto 10: Sistema de proteção contra descarga atmosférica

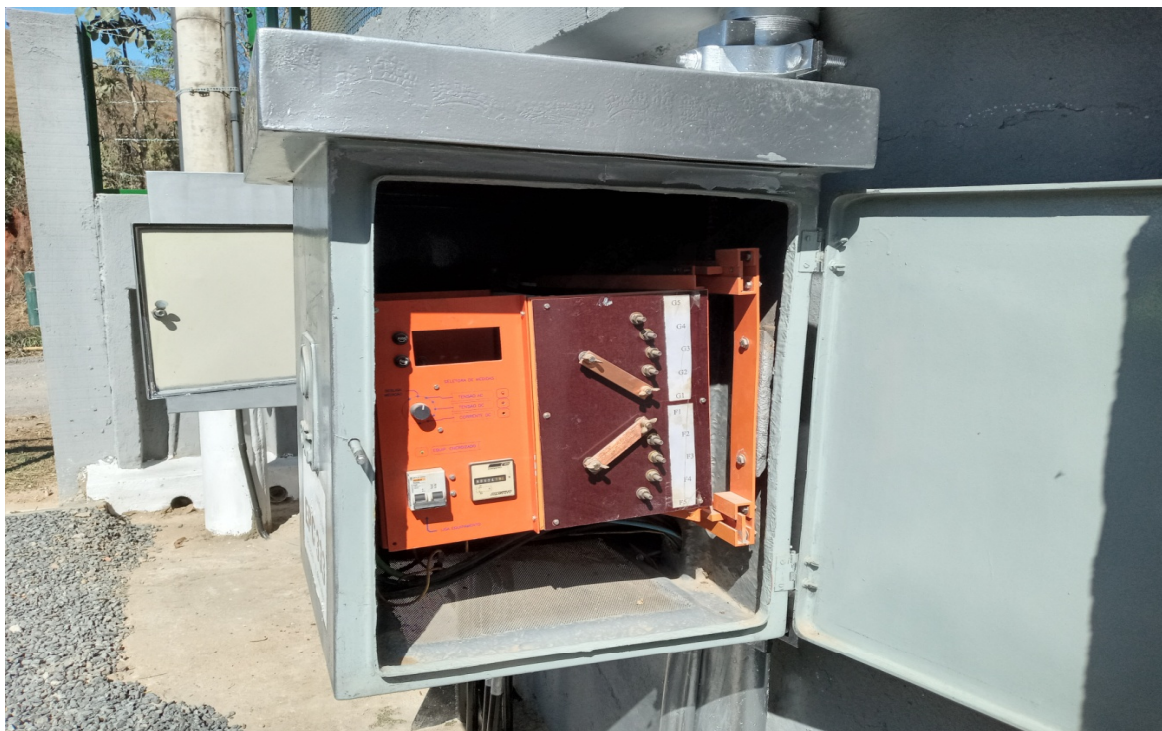
Foto 11: Retificador do sistema de proteção catódica

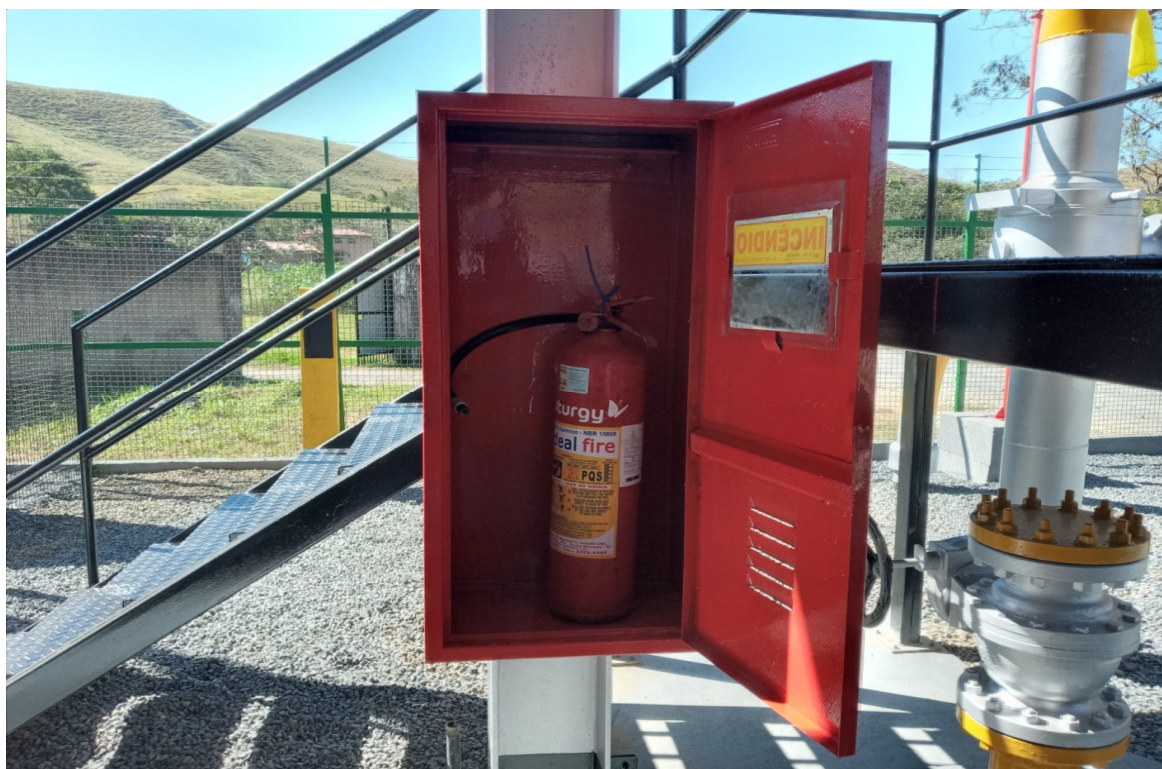
Foto 12: Extintor de incêndio

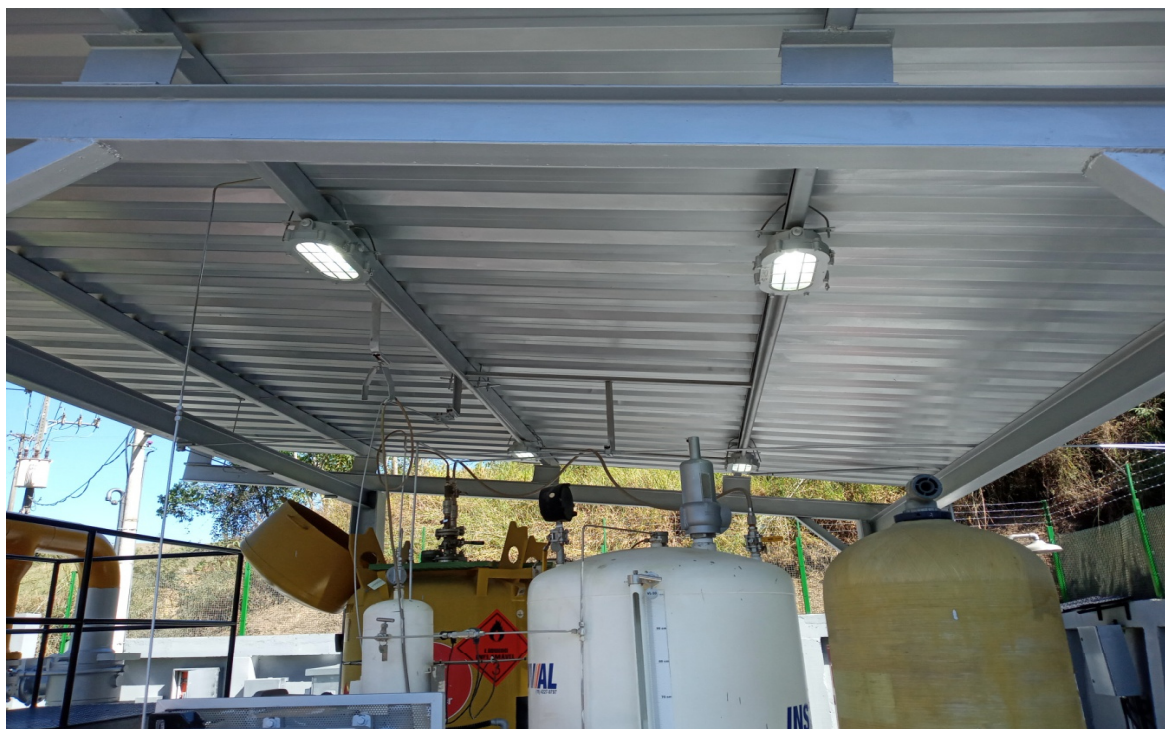
Foto 13: Cobertura da estação

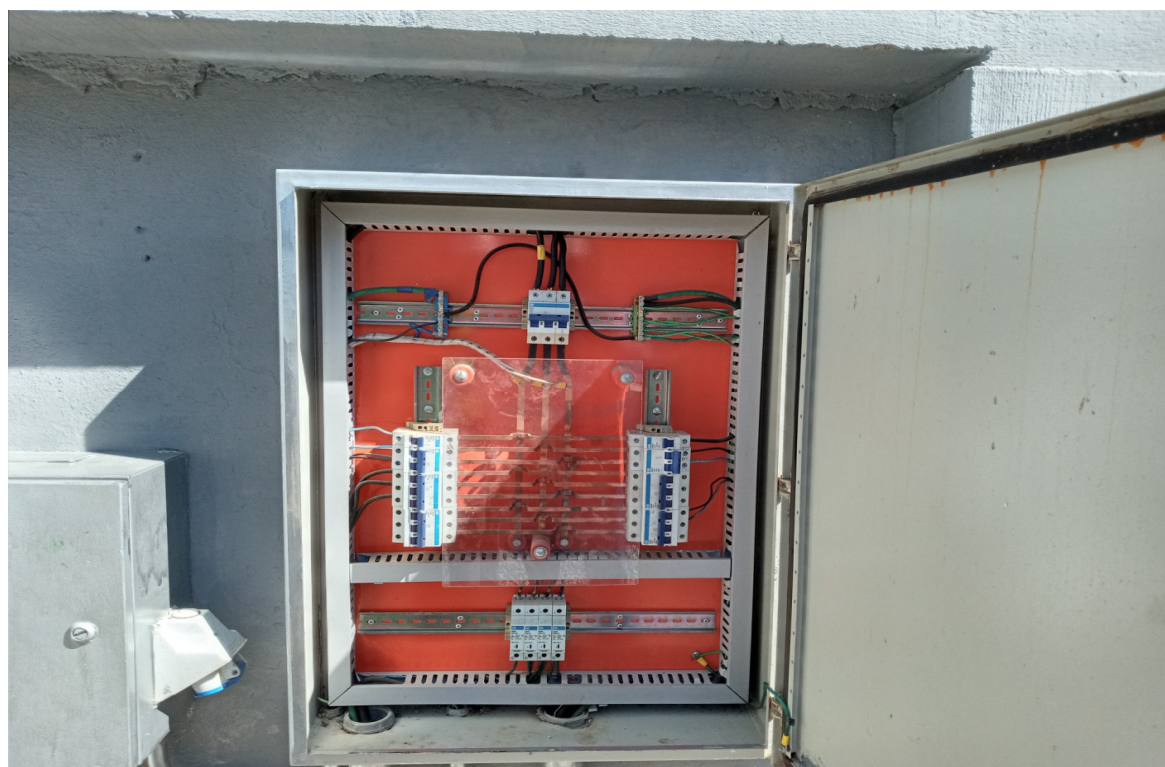
Foto 14: Quadro de distribuição de energia elétrica

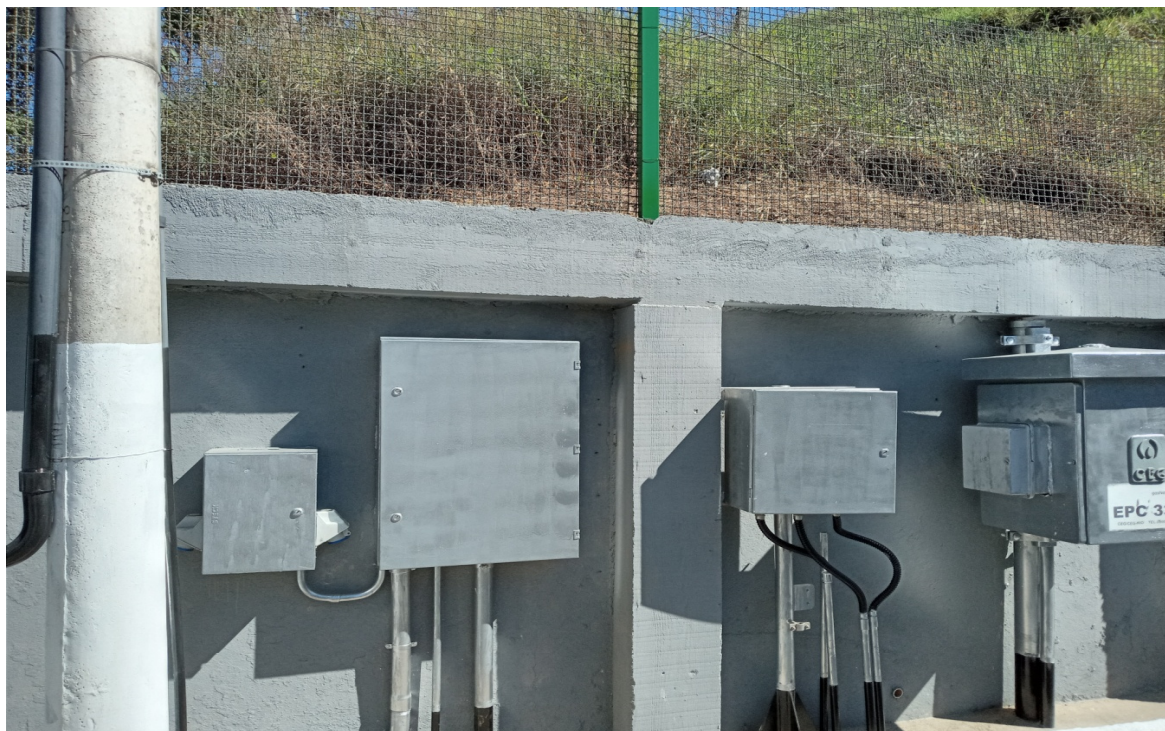
Foto 15: Painéis elétricos sem sinalização de segurança

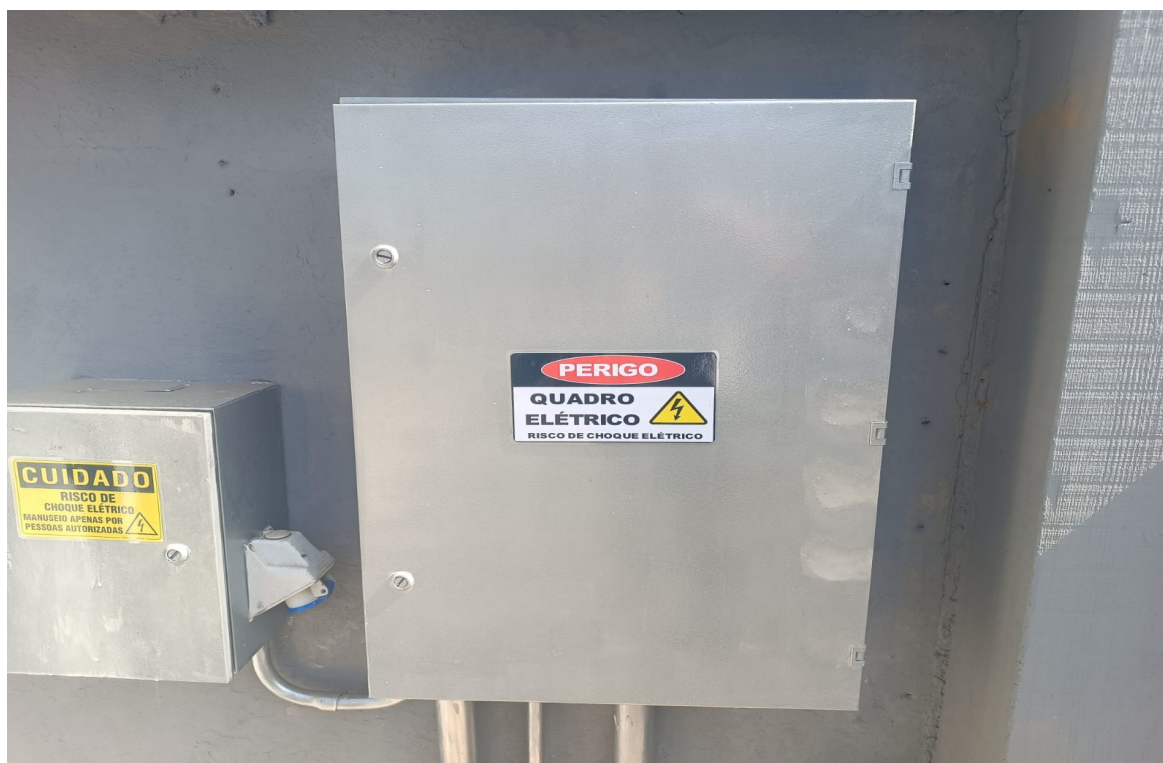
Foto 16: Painéis com sinalização de segurança

| Relatório: | |
|---|---|
| <p>No decorrer da vistoria foram identificadas irregularidades quanto à prestação de serviços por parte da Concessionária, conforme o campo "OUTROS PONTOS DE OBSERVAÇÃO".</p> <p>Comparando o checklist realizado em vistoria com o que foi enviado pela concessionária nos autos do segundo semestre do ano de 2022, na data de 06/10/22, pudemos perceber que as informações são convergentes, entretanto, conforme (Foto 15), constatou-se a ausência de sinalização de segurança nos painéis elétricos.</p> <p>Conforme (foto 16 e 17) enviadas, corrigindo a falha, considera-se sanada a irregularidade apontada.</p> | |

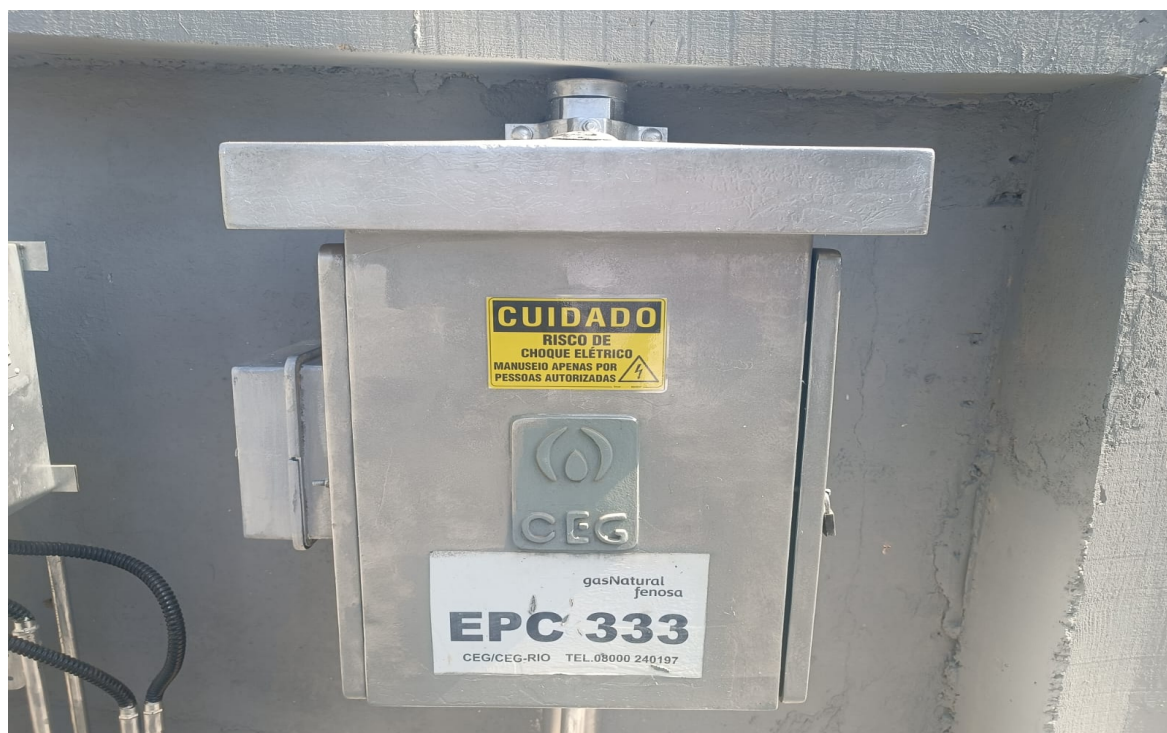
Foto 17: Pannel com sinalização de segurança

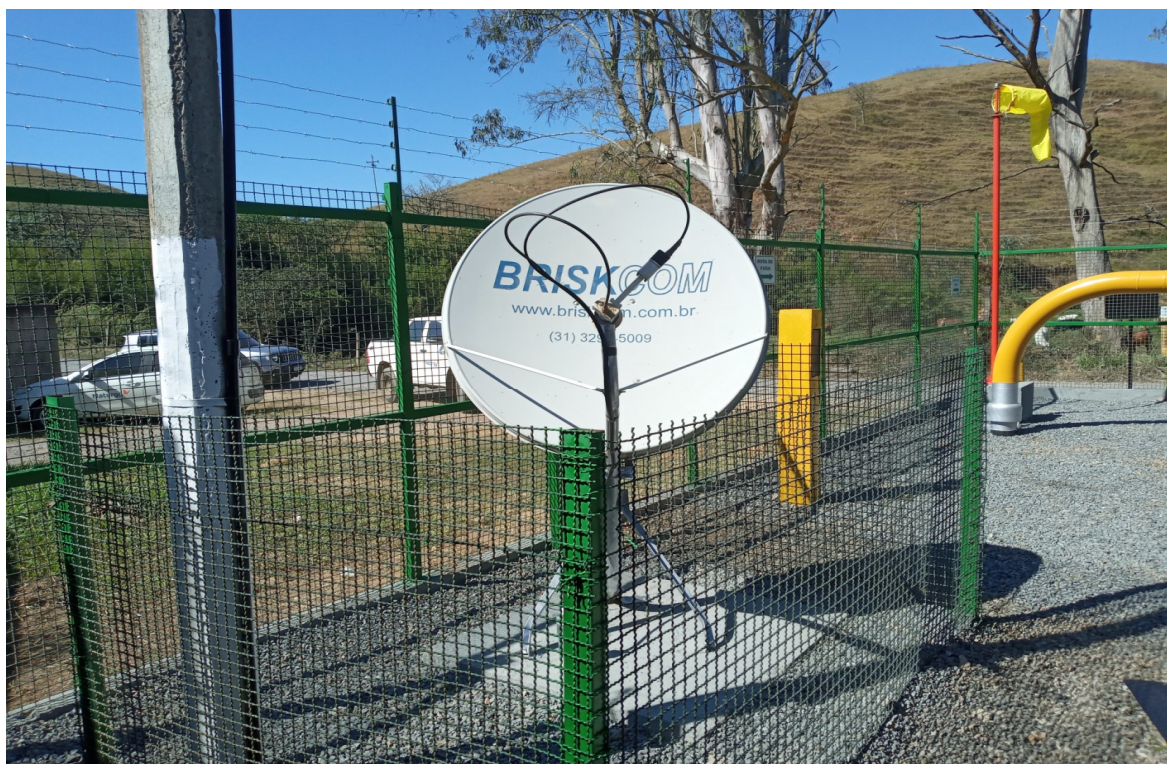
Foto 18: Antena do sistema de telemetria
