## RELATÓRIO DE FISCALIZAÇÃO

| <b>1- RF CAENE Nº:</b><br>P-001/22 | <b>2 – Data da Fiscalização:</b><br>10/03/2022 | <b>3 – Concessionária Fiscalizada:</b><br>CEG |
| <b>4 – Endereço da Fiscalização:</b><br>Av. Presidente Vargas, n.º 2.160 | <b>5 – Bairro(s):</b><br>Centro | <b>6 - Município:</b><br>Rio de Janeiro |

Vistoria realizada com o objetivo de acompanhar as obras de reparo da Concessionária CEG que compreende, em parte, terreno da MetrôRio.

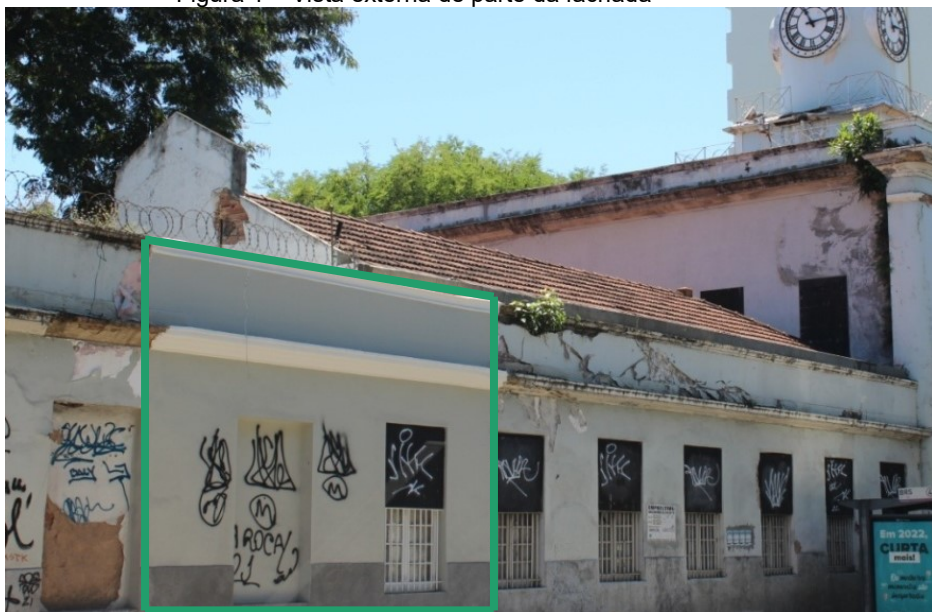
No dia 10 de março de 2022, deu-se a vistoria. No local, pôde-se observar que a Concessionária CEG cumpriu com a recuperação de parte da fachada (Figura 1 com destaque em verde), conforme o próprio documento 15-CR-022-ENV-008 do MetrôRio menciona e ilustra (Figura 2 com destaque em verde).

Figura 1 – Vista externa de parte da fachada

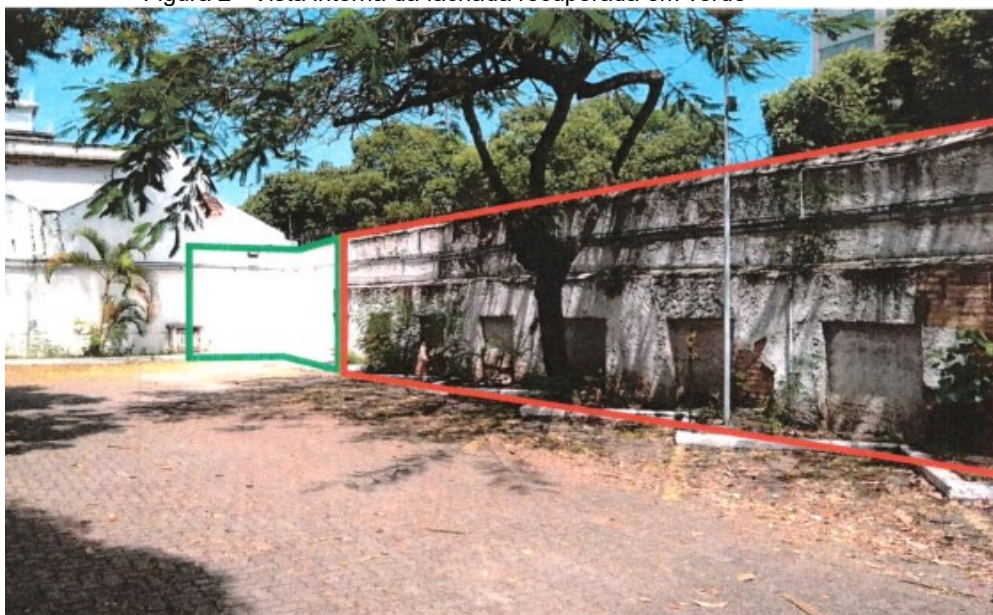
Figura 2 - Vista interna da fachada recuperada em verde

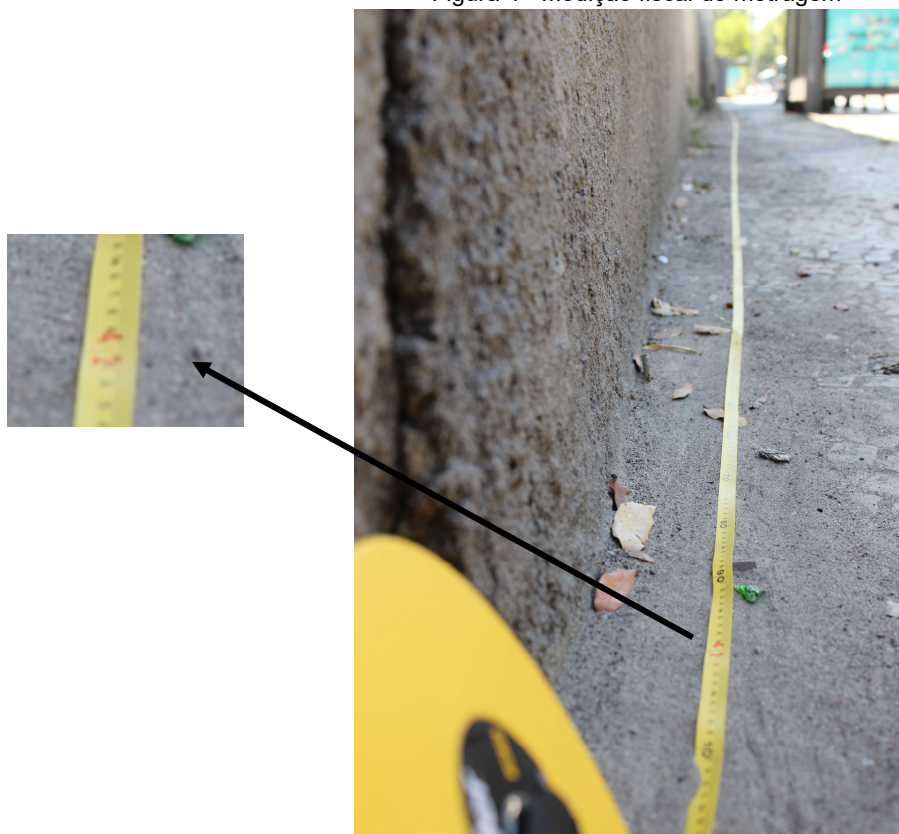
Vistoriando o local, foi possível medir a mesma metragem aproximadamente, delimitando-se à área reformada pela CEG, para fins de demonstração (Figura 4 e destaque).

Figura 4 - Medição fiscal de metragem

Sendo assim, foi possível evidenciar que a responsabilidade de conservação da Concessionária CEG, neste caso, refere-se à edificação de número 2.610 até onde se delimitam os 42 metros do referido Projeto, perfazendo o correspondente ao que foi entregue; não cabendo a esta empresa a responsabilidade de manutenção do restante do muro do estacionamento da MetrôRio, e sim à própria MetrôRio.

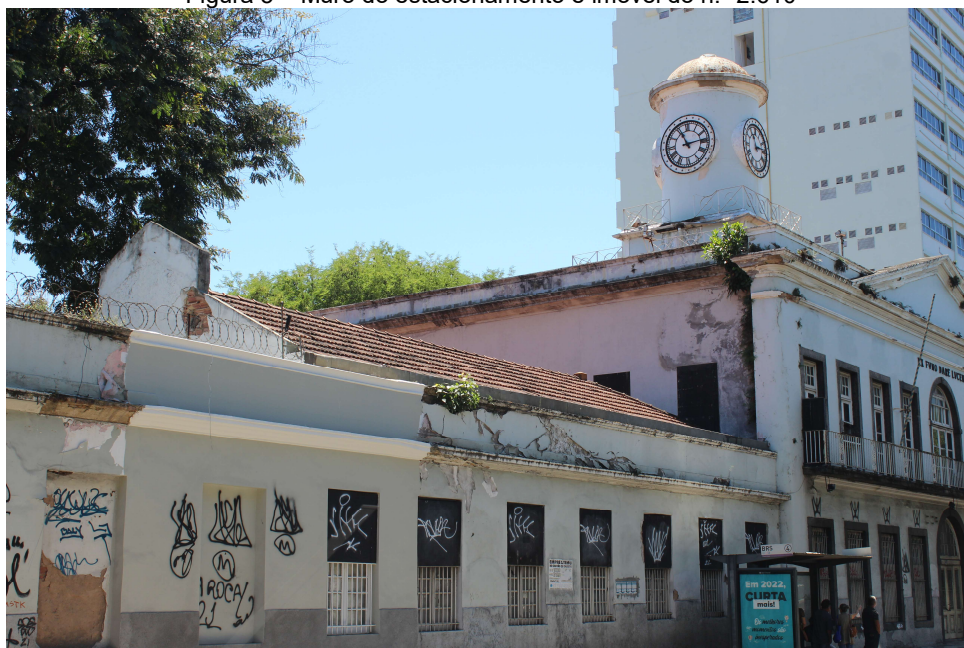
Não obstante, não seria possível passar despercebida a situação precária que se encontra a edificação sob responsabilidade da Concessionária CEG. Aliás, essa situação demonstra ser recorrente, tendo em vista que em 2003 foi aberto o processo E-33/100.417/2003 para tratar deste assunto. As imagens abaixo demonstram a inaceitável situação que se encontra o imóvel tombado de responsabilidade da companhia, incluindo a necessidade de reparo na parte de cima do muro que faz divisa com o estacionamento, em que há tijolos aparentes (Figuras 5 e 6).

Figura 5 – Muro do estacionamento e imóvel do n.º 2.610

Diante do exposto acima, foi possível observar que há irregularidades presentes para ambas as companhias e que devem ser corrigidas de imediato. Para

a MetrôRio, a parte que a compete em relação ao muro; para a CEG, manter íntegra sua edificação, sendo essa obrigação prevista, também, contratualmente.

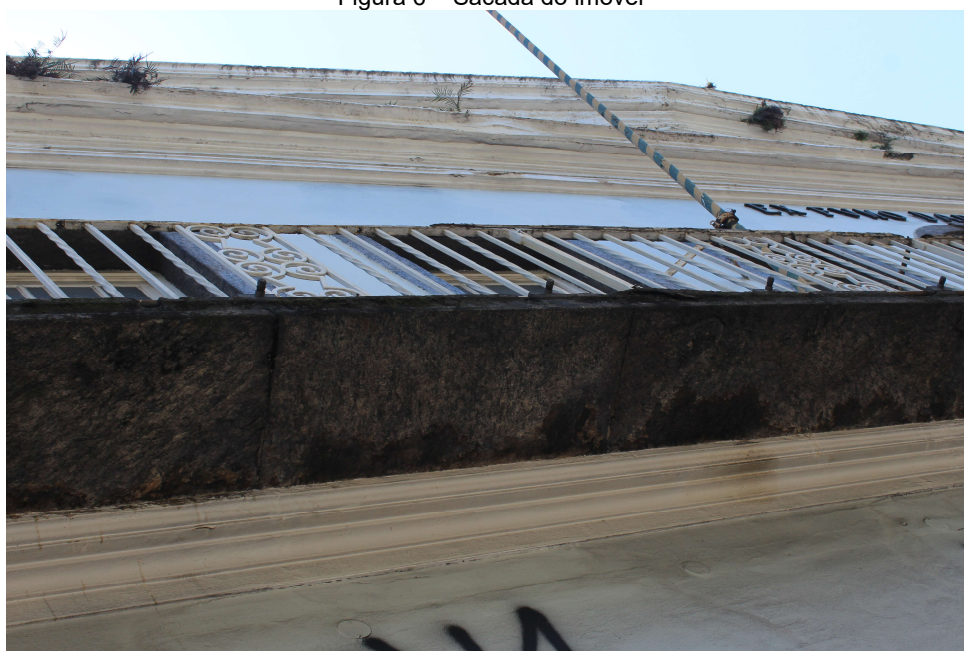
Figura 6 – Sacada do imóvel
