| <b>1 - RF CAENE Nº:</b><br>P-001/24 | <b>2 - Data da Fiscalização:</b><br>09/01/2024 | <b>3 - Concessionária Fiscalizada:</b><br>CEG |
| <b>4 - Endereço da Fiscalização:</b><br>Rua Barão de Cotegipe, s/nº | <b>5 - Bairro(s):</b><br>Vila Isabel | <b>6 - Município:</b><br>Rio de Janeiro |
| <b>7 - Objetivo da Fiscalização:</b><br>Vistoria realizada com o objetivo de acompanhar as obras da Concessionária no município. | | |

Vistoria realizada em conjunto com a Concessionária, representada pela gestora de obras Cláudio Maia, com objetivo de verificar o andamento das obras de renovação de rede na Rua Barão de Cotegipe no bairro Vila Isabel.

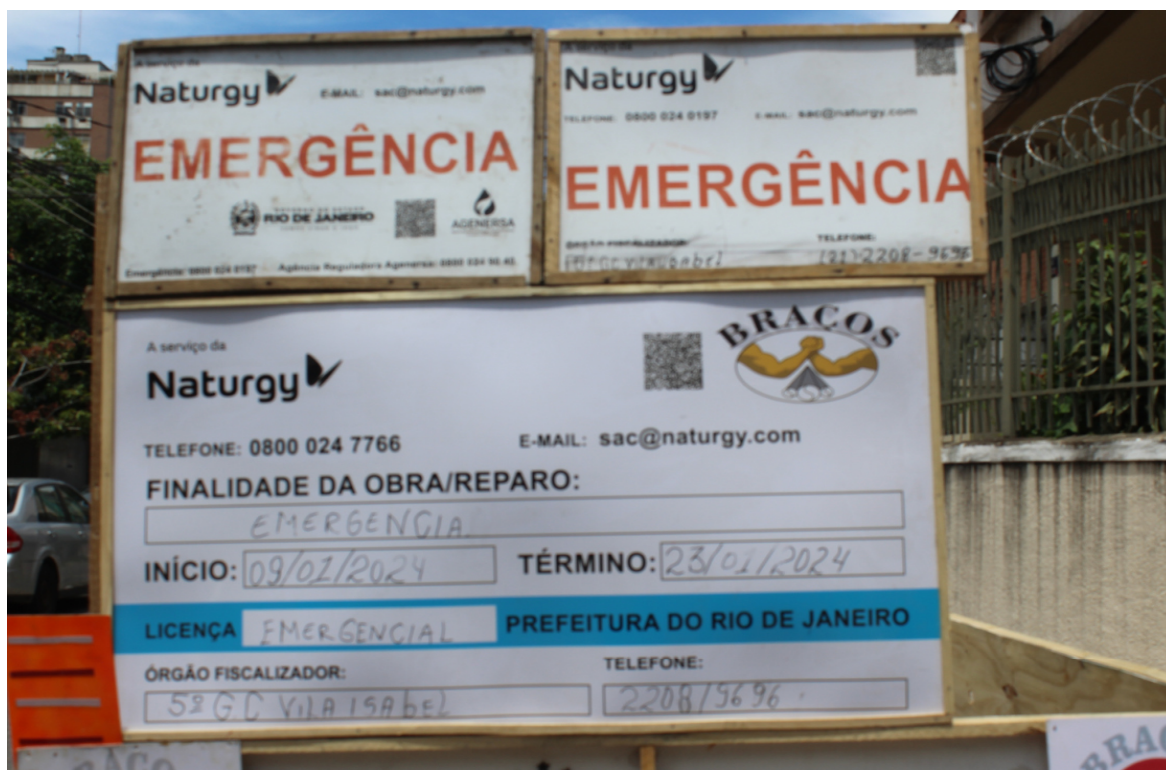
Foto 1: Identificação da obra

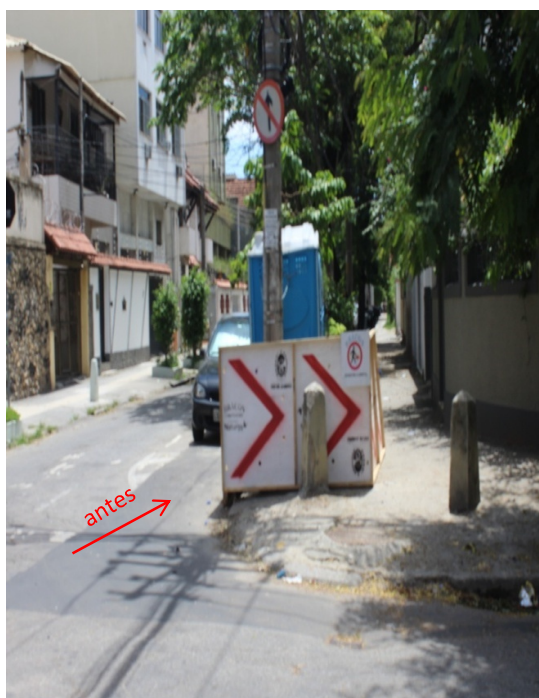
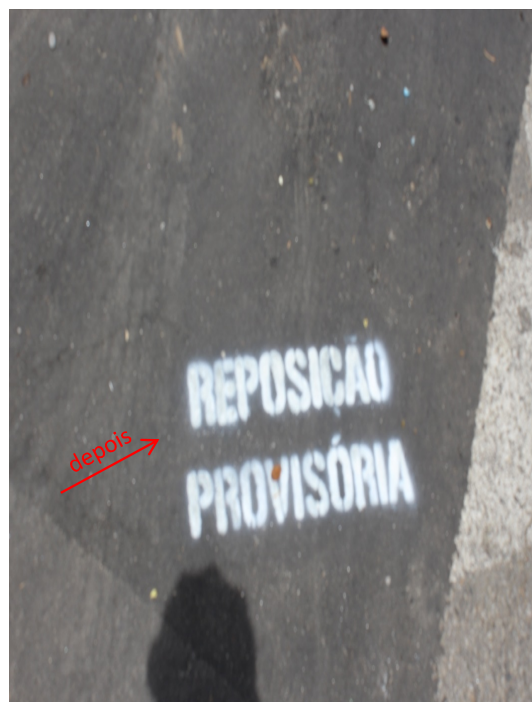
A vistoria teve início às 10:10 e se encerrou às 11:16, sem encontrar maiores problemas. Como salientado nas observações, a sinalização da recomposição provisória e do uso de óculos por trabalhador foram devidamente sanadas ainda durante a vistoria.

Foto 2: Recomposição provisória da via sinalizada com tinta, após observação da falta de sinalização

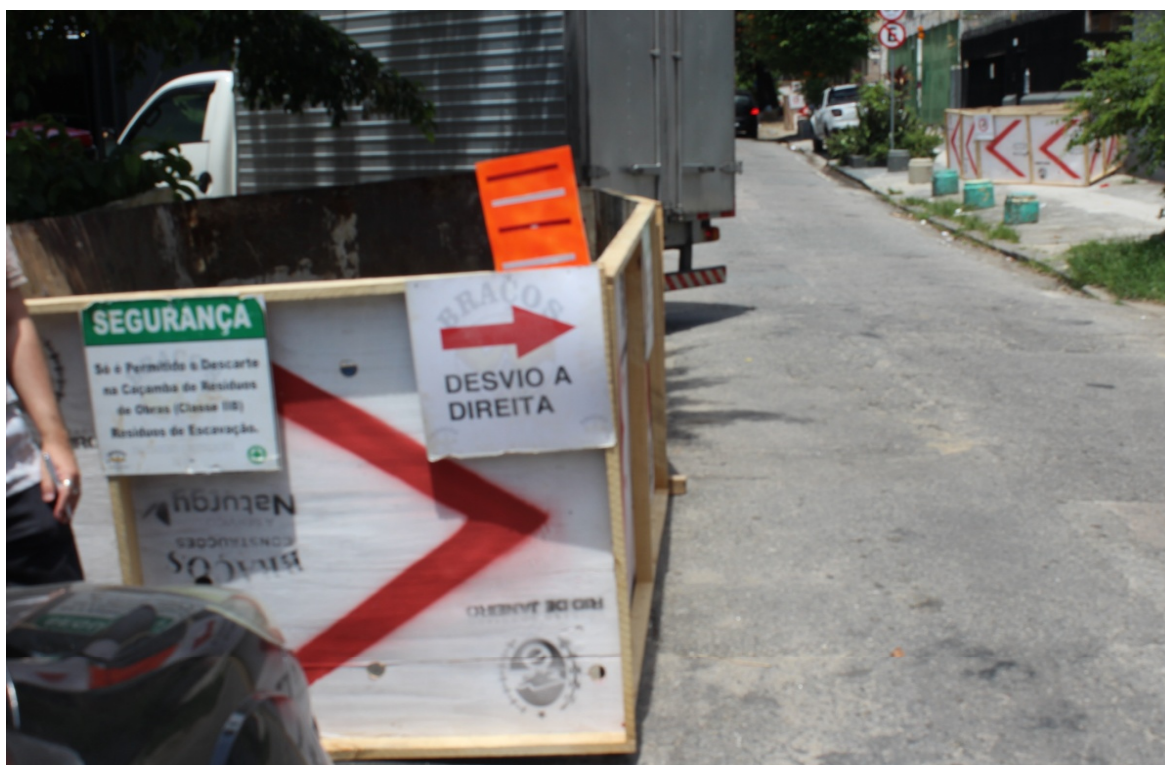
Foto 3: Área de descarte de entulho, com sinalização para desvio de trânsito, inclusive a noturna

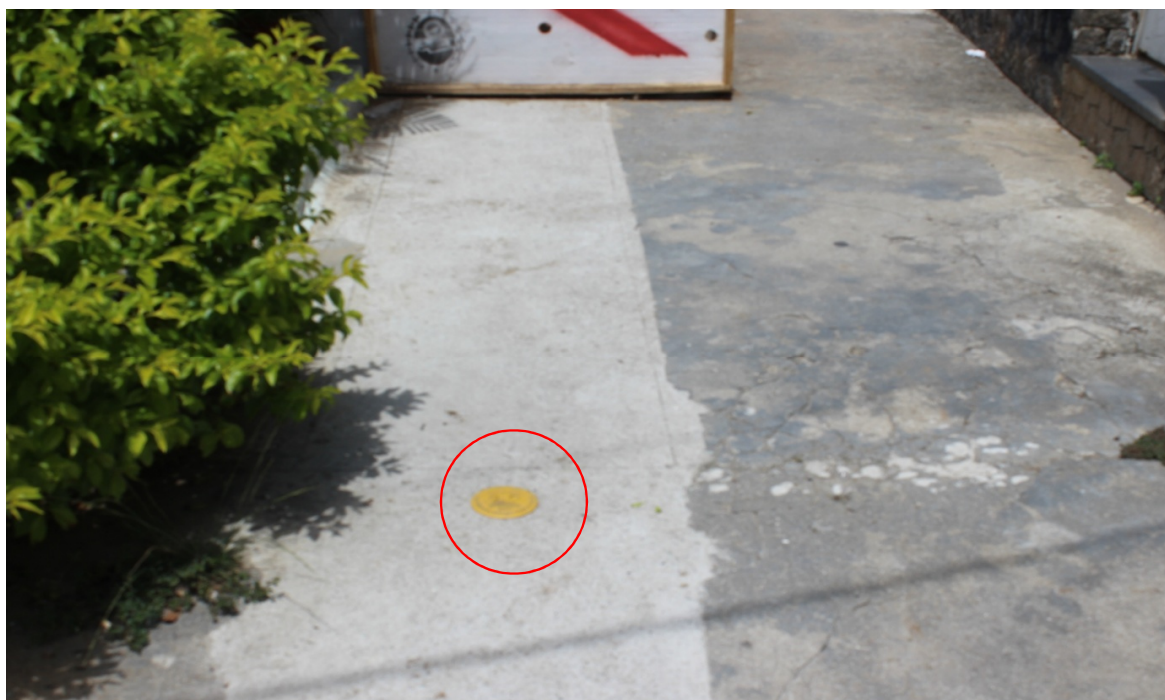
A obra está bem avançada, com trecho da rede de Ø90 mm entre a esquina da Rua Vianna Drumond e a Praça Barão de Drumond já em carga. O trecho é devidamente sinalizado com marco plano, identificando a presença de gás. Os trabalhos foram retomados recentemente após o período de recesso de ano novo.

Foto 4: Marco plano indicando presença de rede de gás

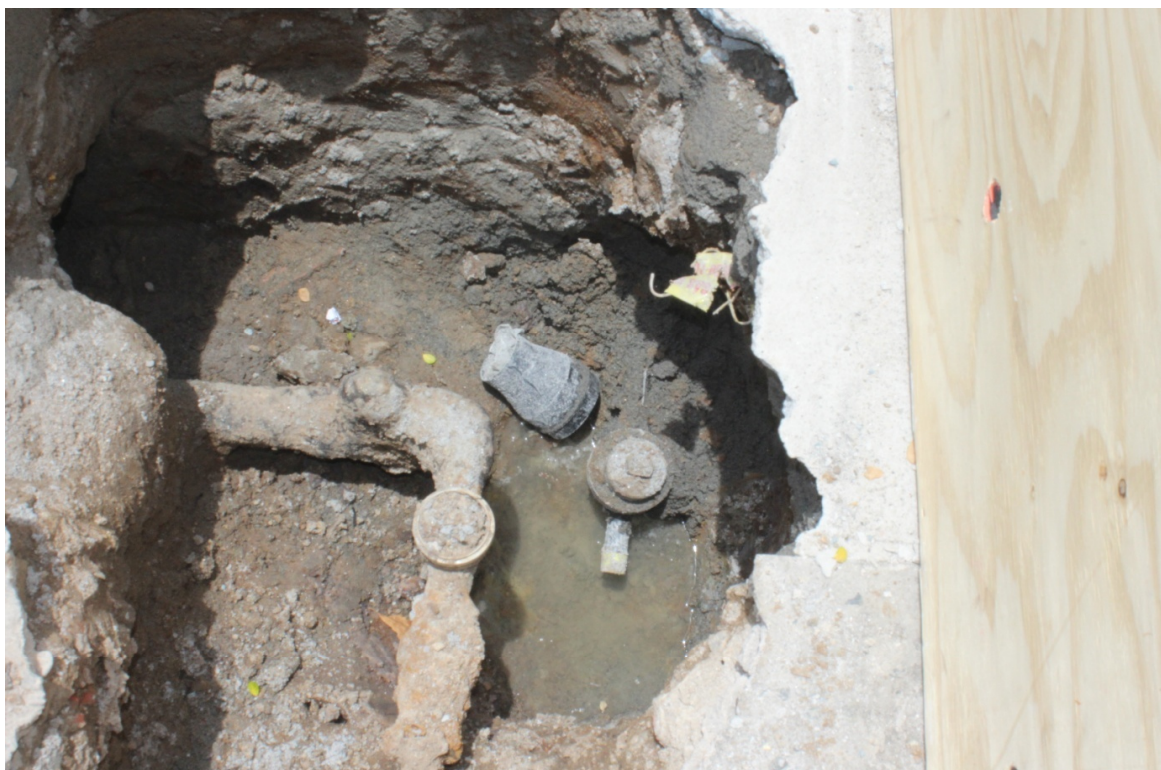
Foto 5: Abertura no passeio para substituição de ramal

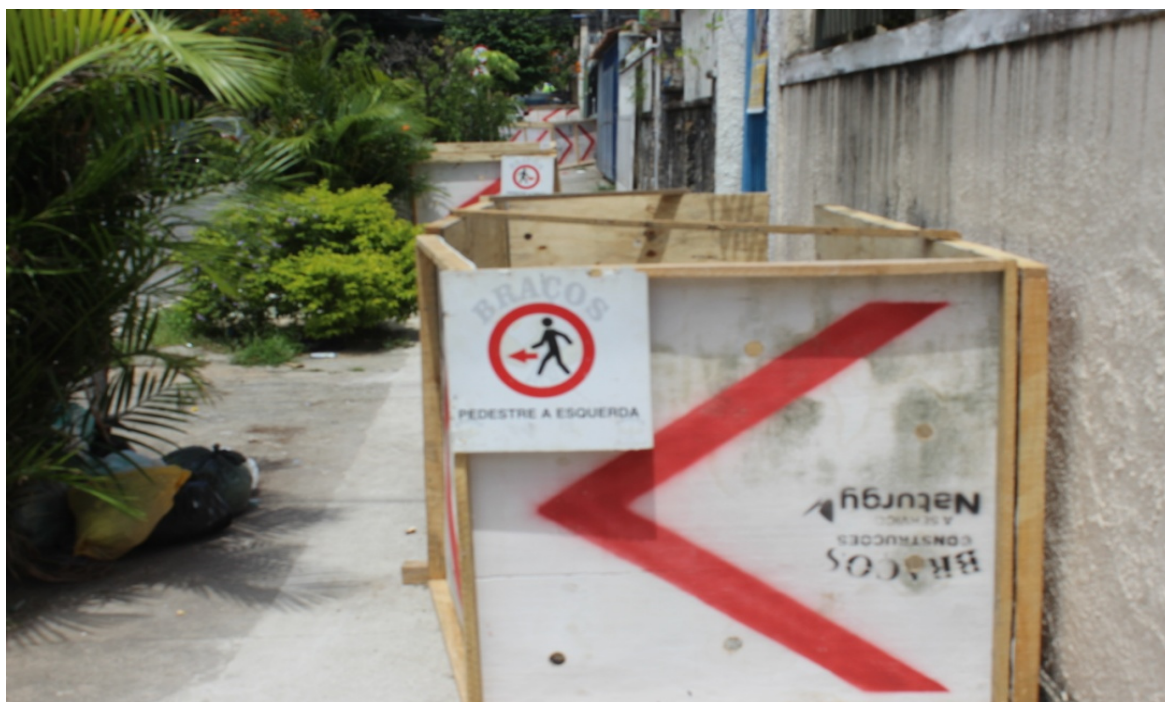
Foto 6: Intervenções pra conexão dos ramais. Sinalização para pedestres visível

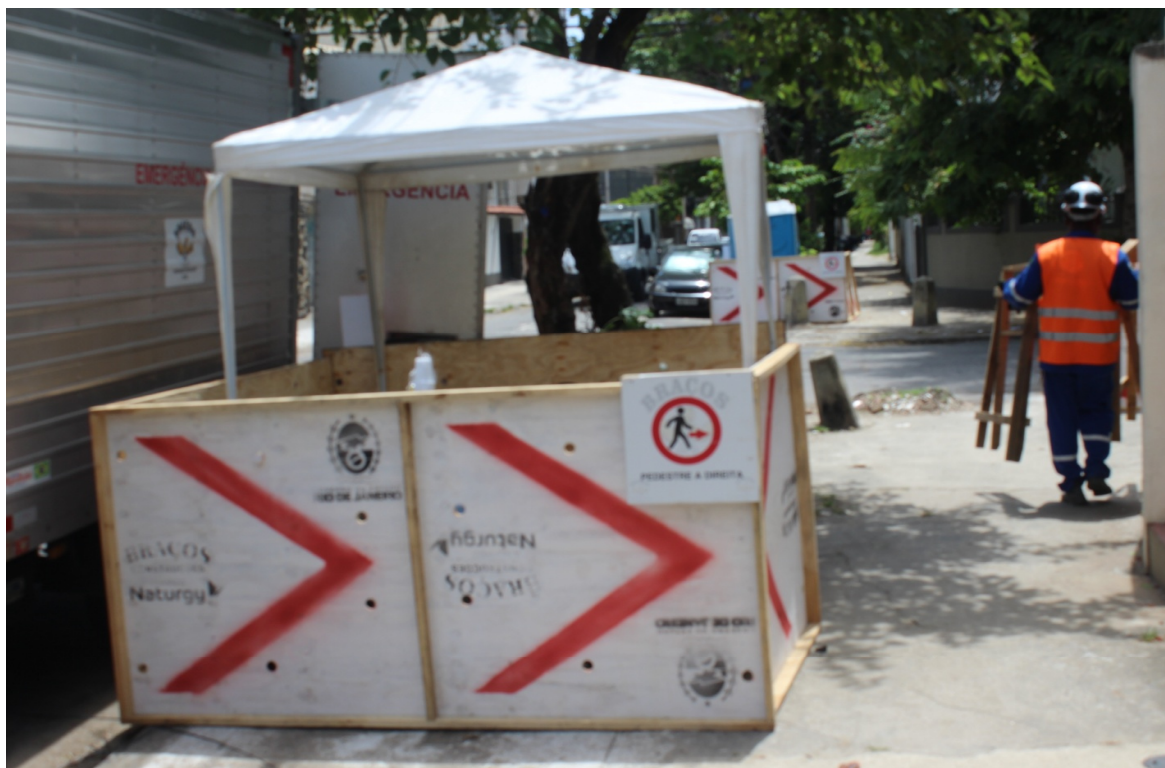
Foto 7: Local de vivência

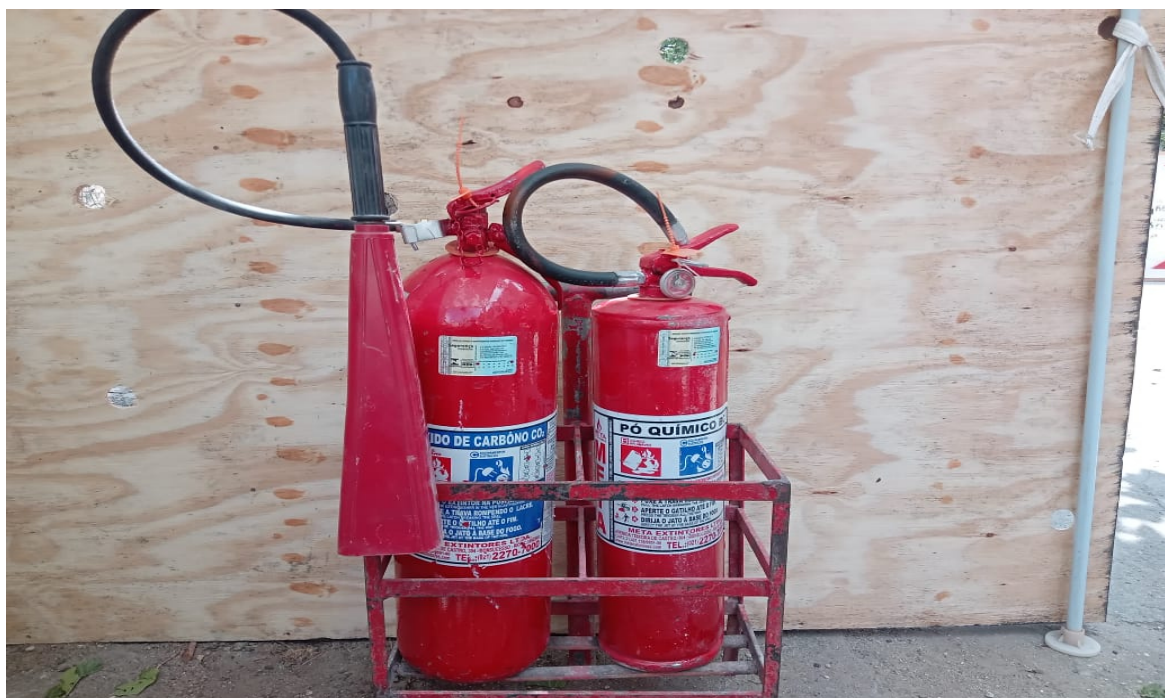
Foto 8: Extintores presentes no local de vivência
