**RELATÓRIO DE FISCALIZAÇÃO**  
**CÂMARA ENERGIA**

| <b>1- RF CAENE Nº:</b><br>P-002/22 | | <b>2 – Data da Fiscalização:</b><br>28/03/2022 | | <b>3 – Concessionária Fiscalizada:</b><br>CEG | |
| <b>4 – Endereço da Fiscalização:</b><br>Rua Almirante Grenfall, n.º 260 | | <b>5 – Bairro(s):</b><br>Parque Caçula | | <b>6 – Município:</b><br>Duque de Caxias | |
| <b>7 – Objetivo da Fiscalização:</b><br>Vistoria realizada com o objetivo de acompanhar as obras da Concessionária no município. | | | | | |

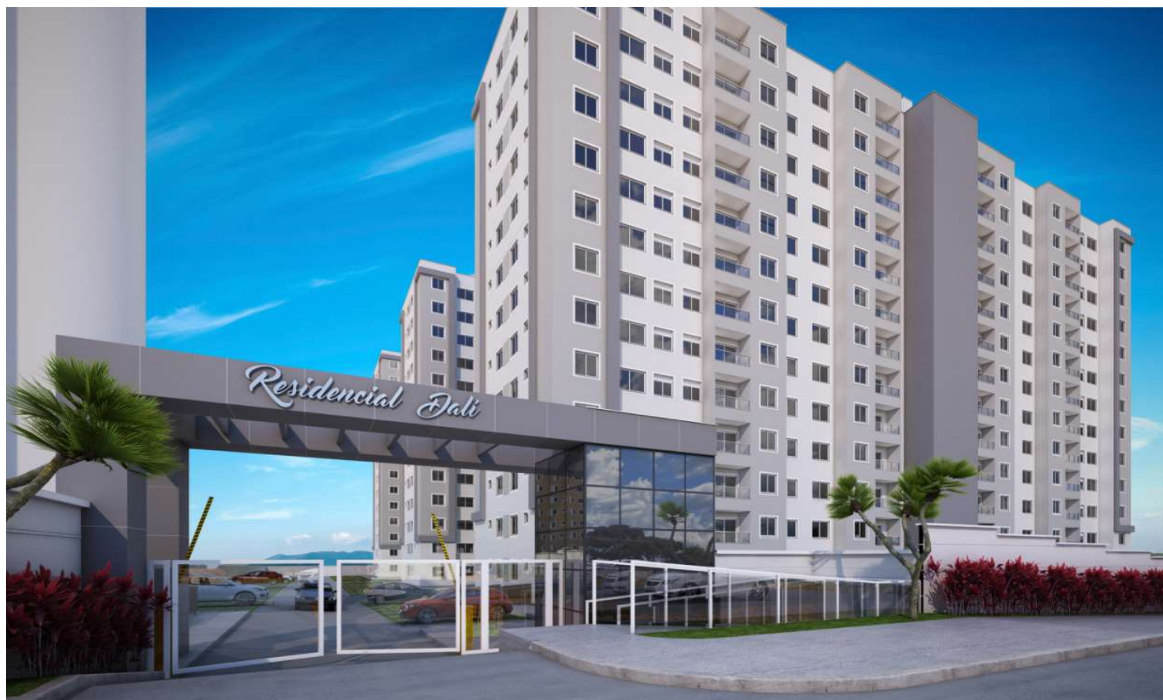
Vistoria realizada em conjunto com a Concessionária e a prestadora de serviços técnicos de engenharia, Concrejato, com objetivo verificar o andamento das obras de expansão de rede no Residencial Dalí (Foto 1). Estiveram presentes nesta data os funcionários listados abaixo:

Foto 1 : Futura entrada do condomínio

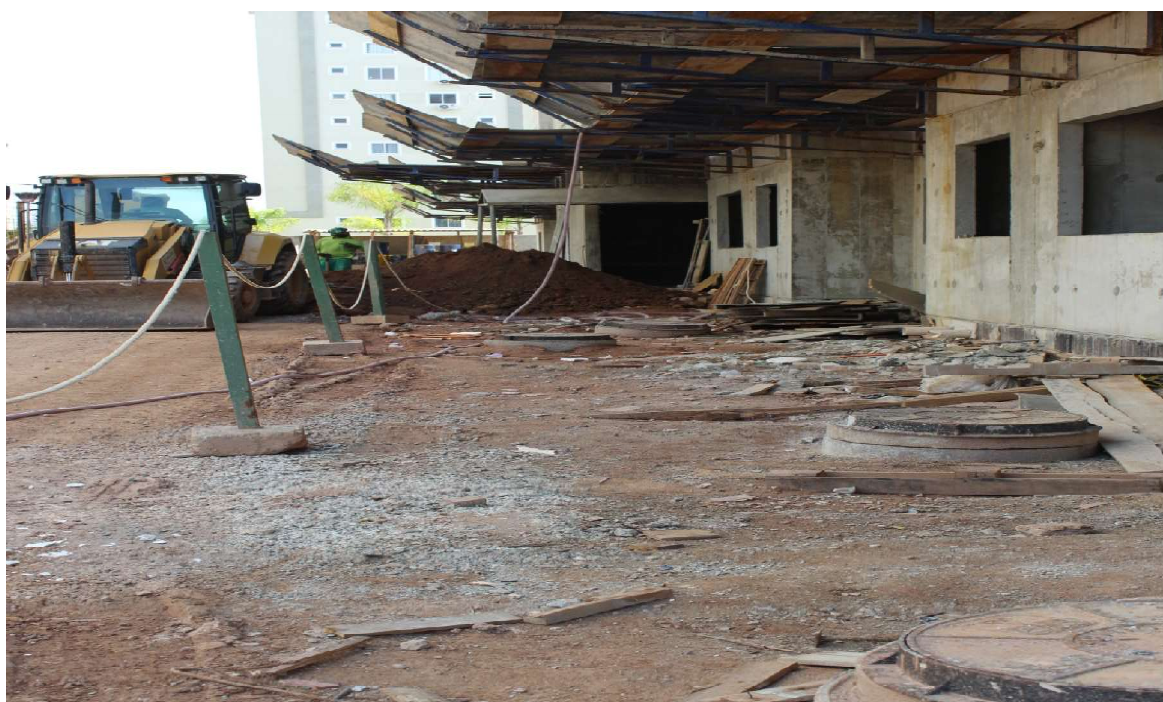
Não havia marco plano de sinalização indicando a presença de rede, pois a Construtora ainda não finalizou as obras no empreendimento. Inclusive, foi possível observar nova escavação por parte da construtora em local em que o assentamento já havia sido concluído por entendimento de que ali não haveria qualquer nova intervenção (Foto 2). Explicaram-nos que essa situação é comum em construções deste tipo e que por vezes a Concessionária é informada sobre necessidade de reposição por avaria de algum material que já havia sido corretamente instalado.

Foto 2 : Escavação em local de rede já instalada

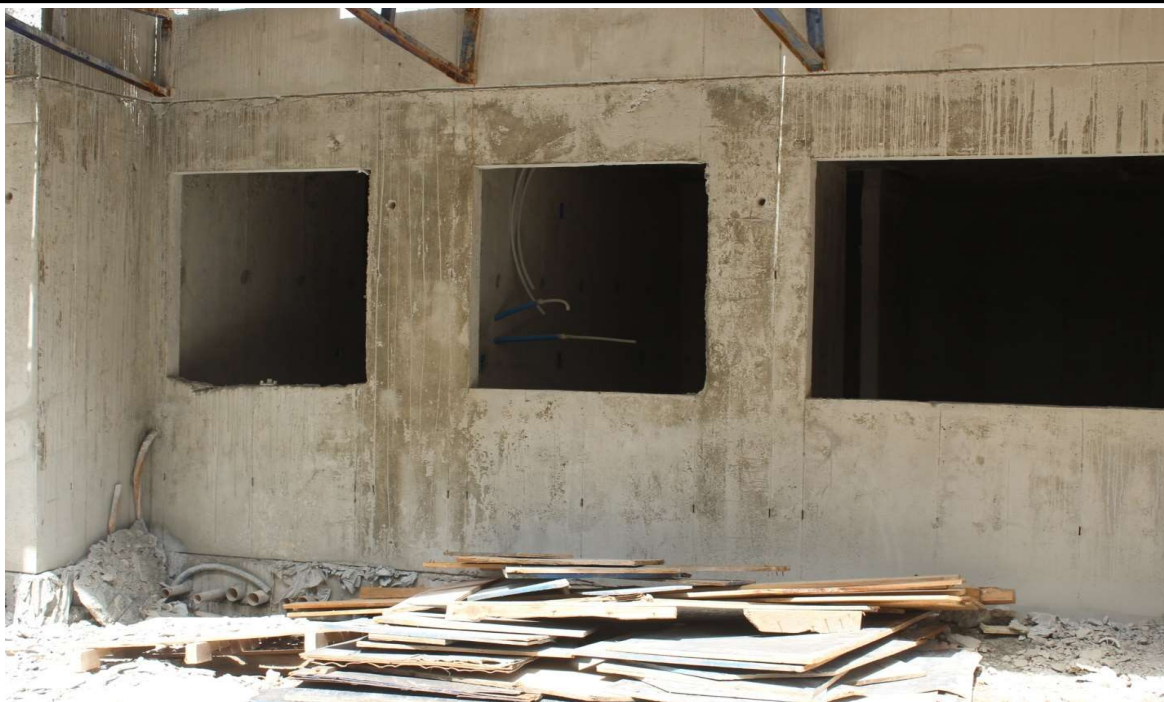
As obras para o assentamento da rede interna já haviam sido concluídas, mas ainda havia ramais, medidores, ponto de medição e reguladores de pressão (PI) para serem instalados em muitos dos blocos do condomínio, pois ainda restavam obras a serem concluídas pela construtora. Esse procedimento é adotado em conjunto, entre concessionária e construtora, a fim de evitar que o material se perca e/ou seja avariado (Foto 3).

Foto 3 : Local para instalação da caixa de regulador e medidores

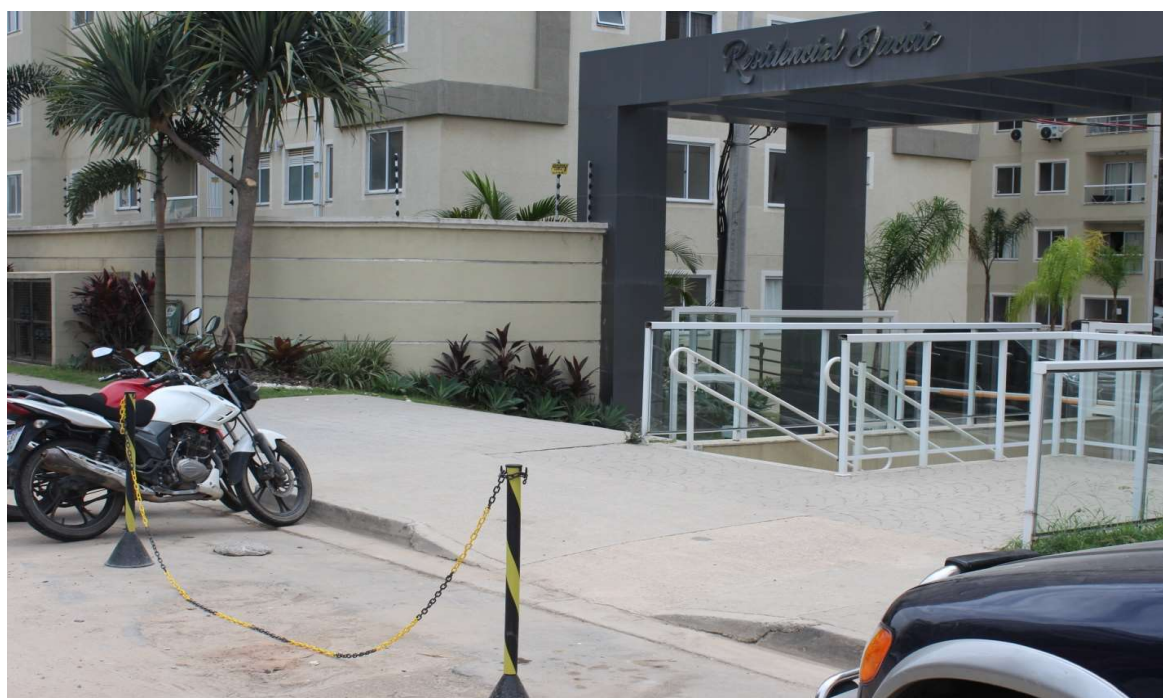
| RF CAENE Nº: P_002_22 | | Data da Fiscalização: 28/03/2022 | | Concessionária : CEG | | | | | | | | | | | | | | | | | | | | | | | | | | | | | | | | | | | | | | | | | |
|---|---|---|---|---|---|---|---|---|---|---|---|--|---|---|---|---|---|---|---|---|---|--|--|--|---|---|--|--|--|---|---|--|--|--|---|---|--|--|--|---|---|--|--|--|---|
| 14. Foi identificada necessidade de recomposição externa. | | | | | | | | | | | | | | | | | | | | | | | | | | | | | | | | | | | | | | | | | | | | | |

Foto 4 : Recomposição externa precisando ser refeita

No decorrer da vistoria não foram identificadas irregularidades quanto à prestação de serviços por parte da Concessionária para a execução interna, mas pode ser observada a deterioração da recomposição sendo solicitado que a refizessem do ponto do Residencial Duccio até o Residencial Dalí, onde houve a ligação do ramal com o condomínio, por apresentar falhas e desnível - trecho de aproximadamente 40 metros (Foto 4).
