| <b>1 - RF CAENE Nº:</b><br>P-002/24 | | <b>2 - Data da Fiscalização:</b><br>10/01/2024 | | <b>3 - Concessionária Fiscalizada:</b><br>CEG | |
| <b>4 - Endereço da Fiscalização:</b><br>PRAÇA DA BANDEIRA | | | <b>5 - Bairro(s):</b><br>PÇA DA BANDEIRA | | <b>6 - Município:</b><br>RIO DE JANEIRO |
| <b>7 - Objetivo da Fiscalização:</b><br>Vistoria realizada com o objetivo de acompanhar as obras da Concessionária no município. | | | | | |

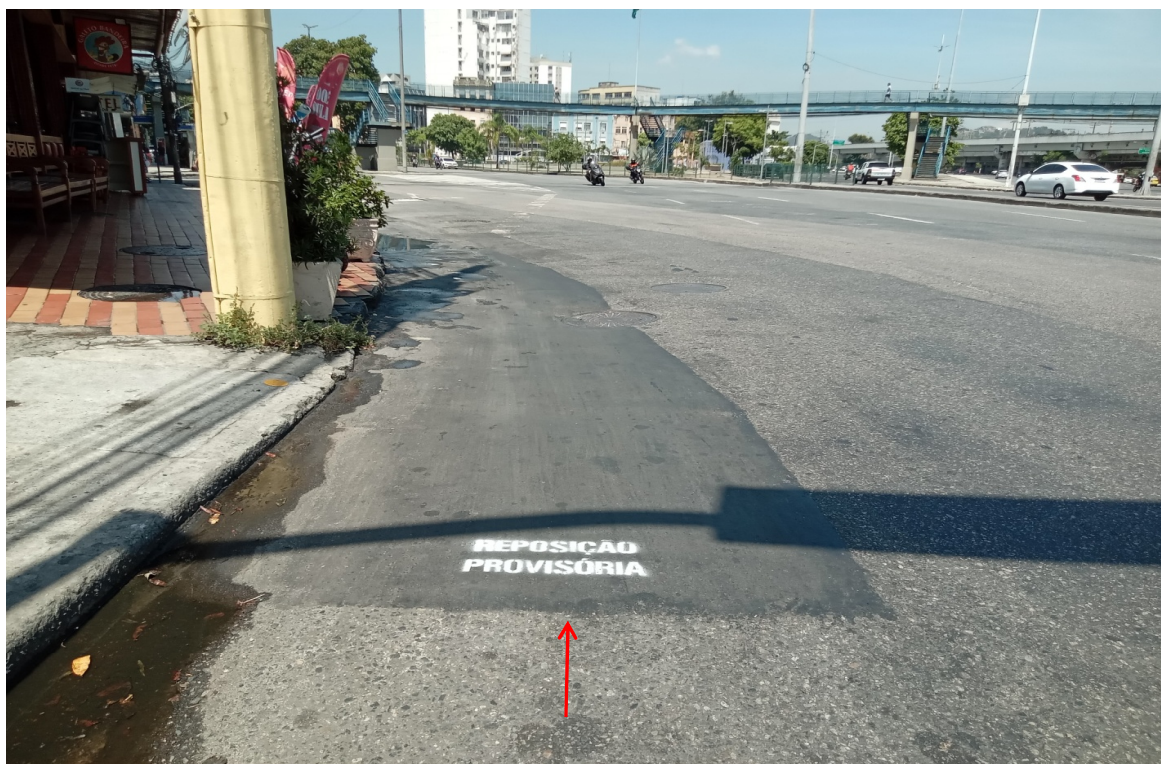
Foto 1: Ponto de início da obra de assentamento de tubulação PE Ø200 mm

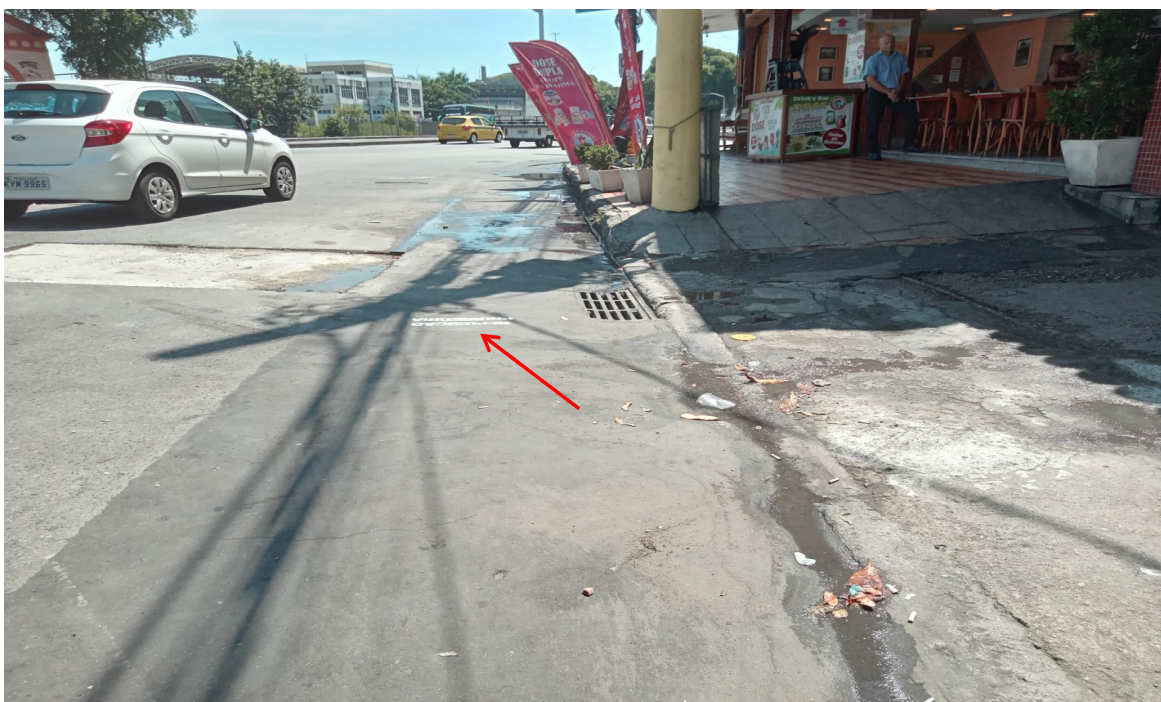
Houve prorrogação de licença para realização entre os dias 09/01/2024 e 22/01/2024 porém, em função da desmobilização, não será concluída no período estabelecido. O trecho não concluído está devidamente demarcado como recomposição provisória, conforme evidenciado nas fotos anexas.

Foto 2: Trecho de obra com recomposição provisória da via

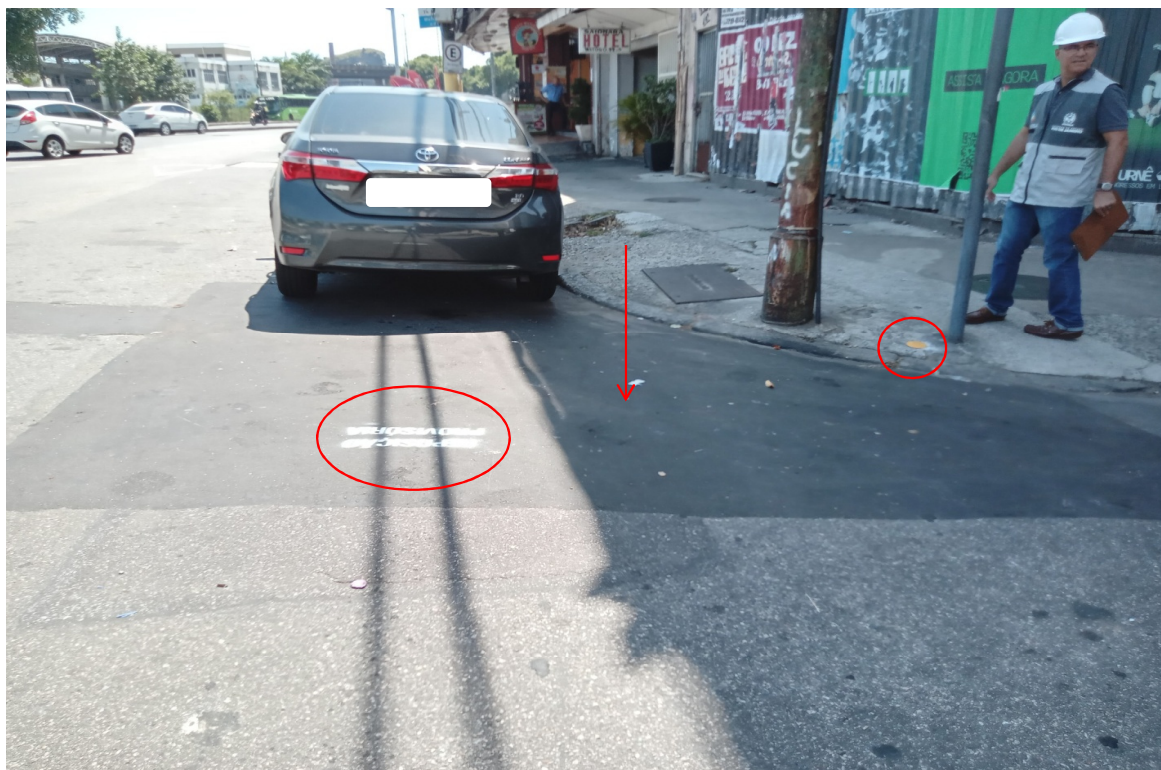
A obra foi interrompida e desmobilizada porque no trecho entre a Praça da Bandeira e a Rua Mariz e Barros há uma galeria de águas pluviais que impede o lançamento da tubulação sem desvio. A extensão já concluída não se encontra em carga, porém já sinalizada com marco plano, indicando a presença de rede de gás.

Foto 3: Ponto onde a rede se encontra capeada (recomposição provisória e marco plano)

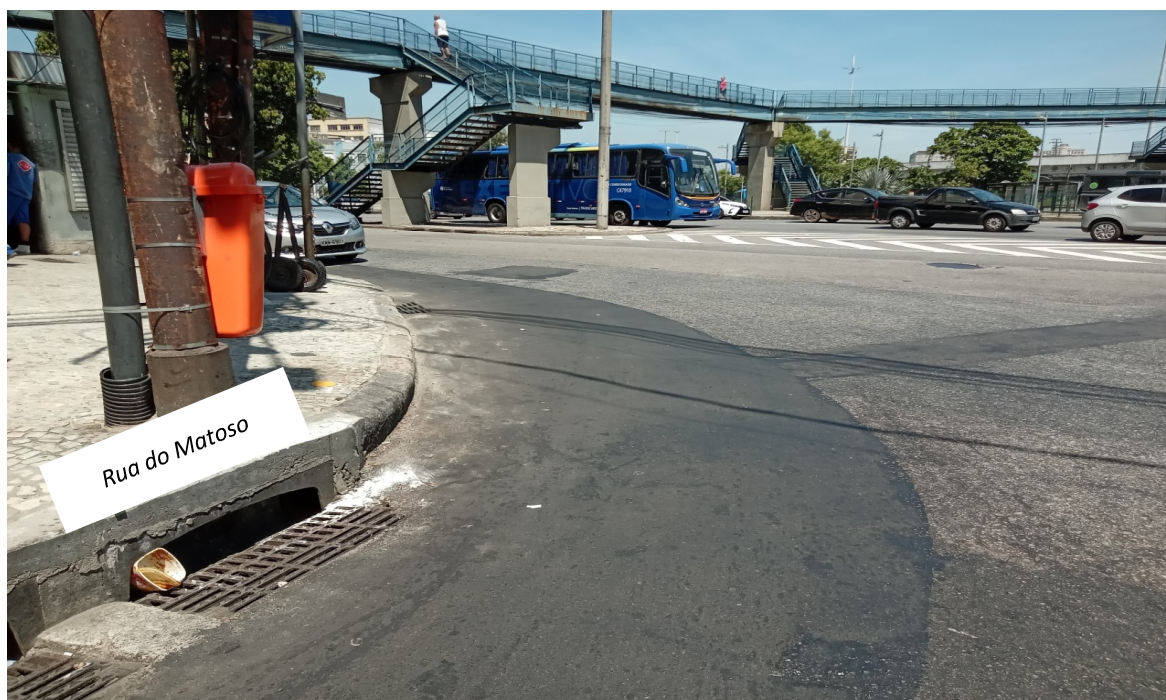
Foto 4: Recomposição da via em trecho de rede assentado - PE Ø90 mm

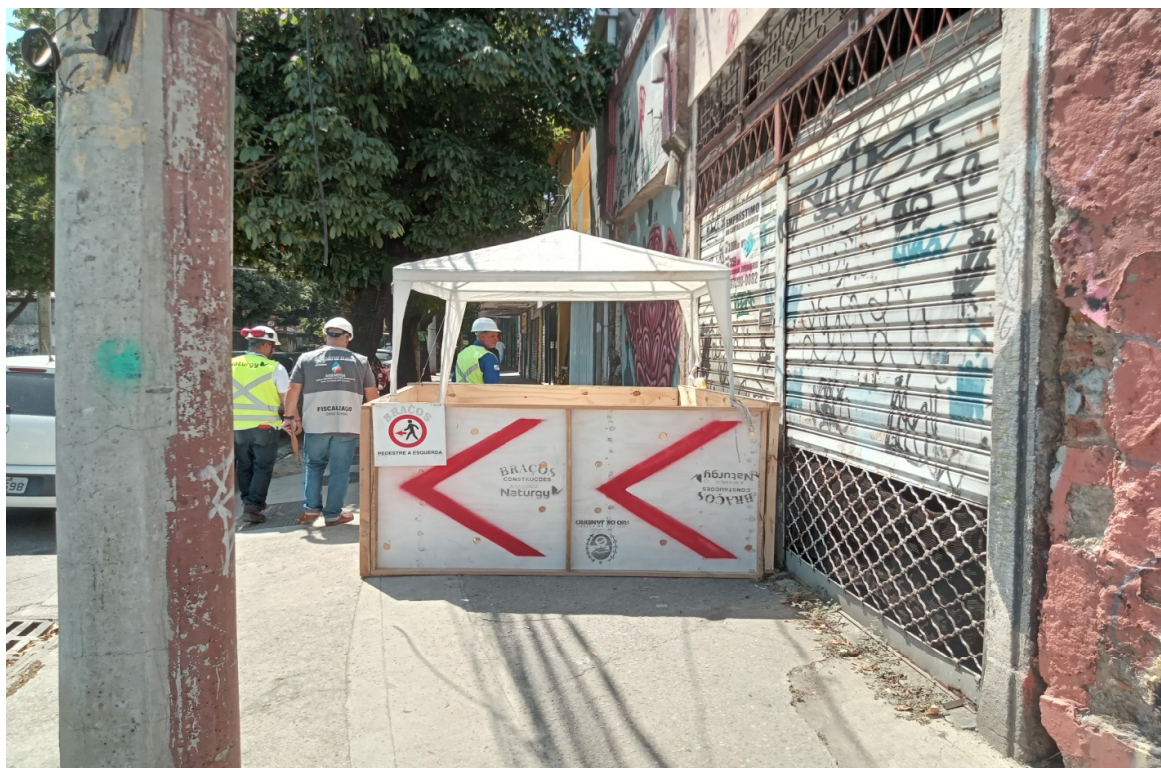
Foto 5: Local de vivência (agente de fiscalização AGENERSA)

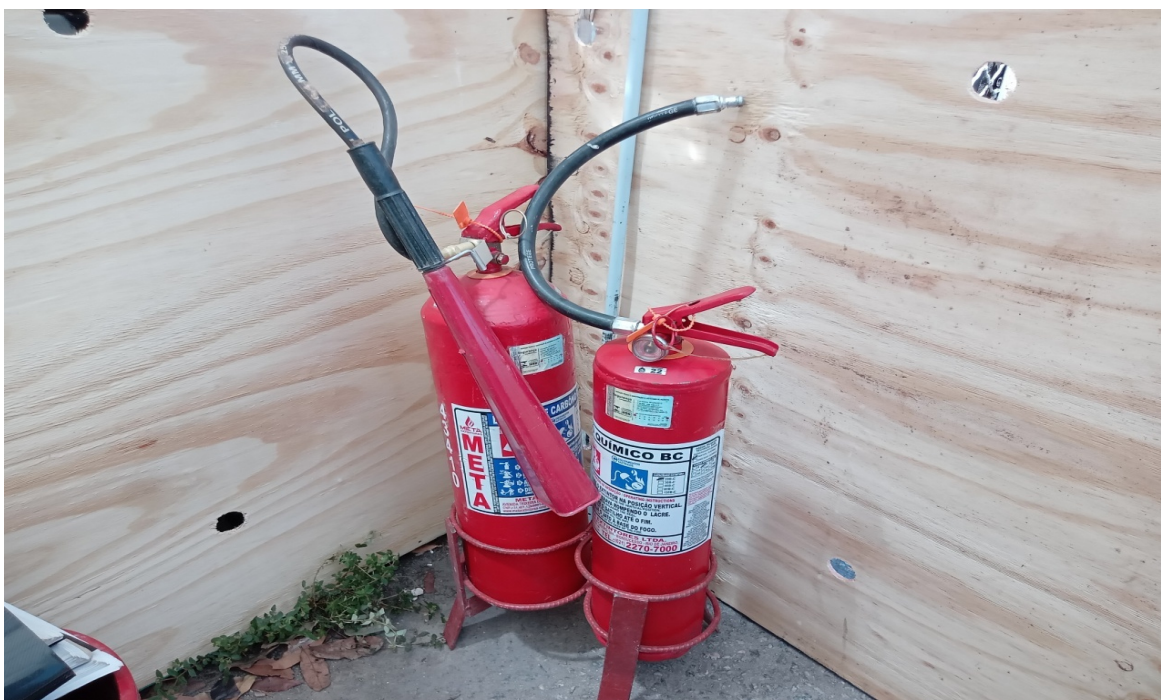
Foto 6: Extintores de incêndio presentes na área de vivência
