**Relatório:**

Vistoria realizada em conjunto com a Concessionária e a prestadora de serviços técnicos de engenharia, Braços, com objetivo verificar o andamento das obras de expansão de rede no Residencial Recanto das Flores I (Foto 1). Estiveram presentes nesta data os funcionários listados abaixo:

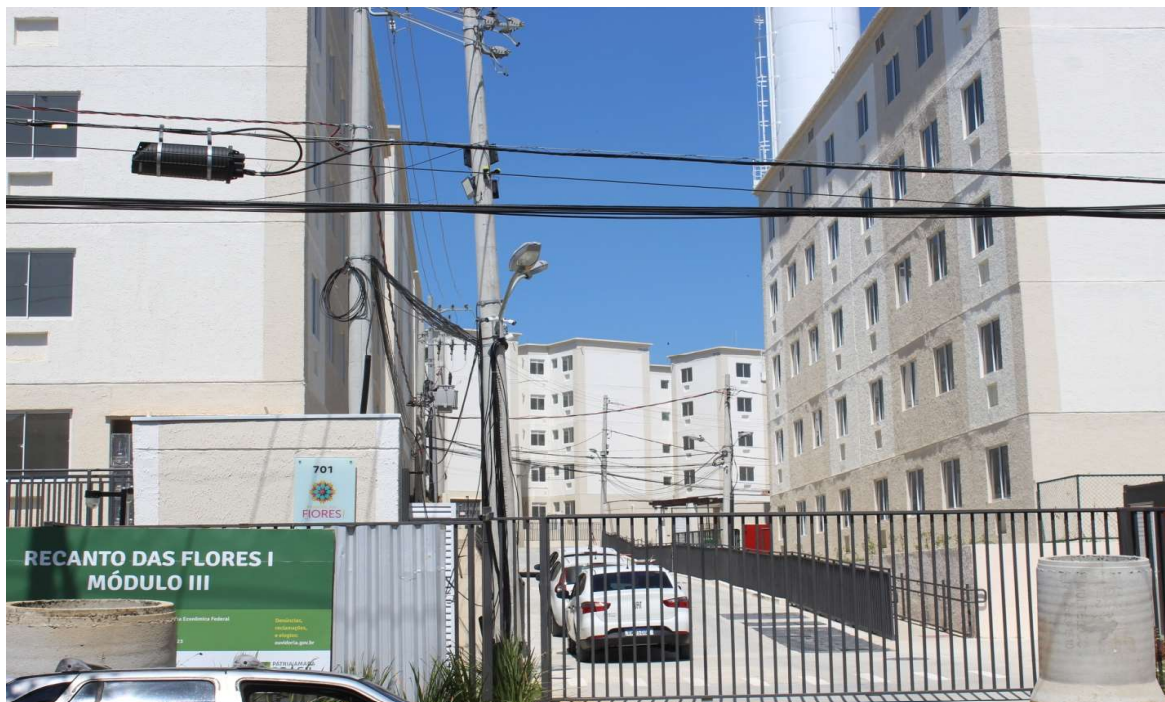
Foto 1 : Fachada do condomínio

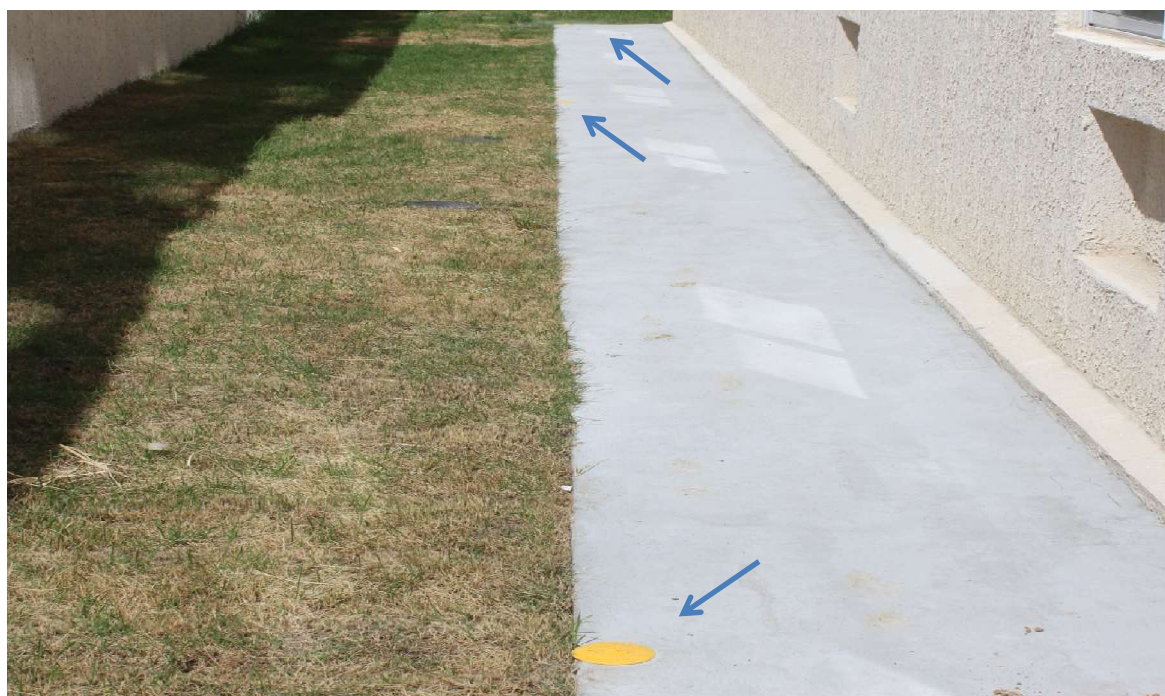
Havia marco plano de sinalização indicando a presença de rede instalada de forma limpa e regular (Foto 2).

Foto 2 : Marco plano

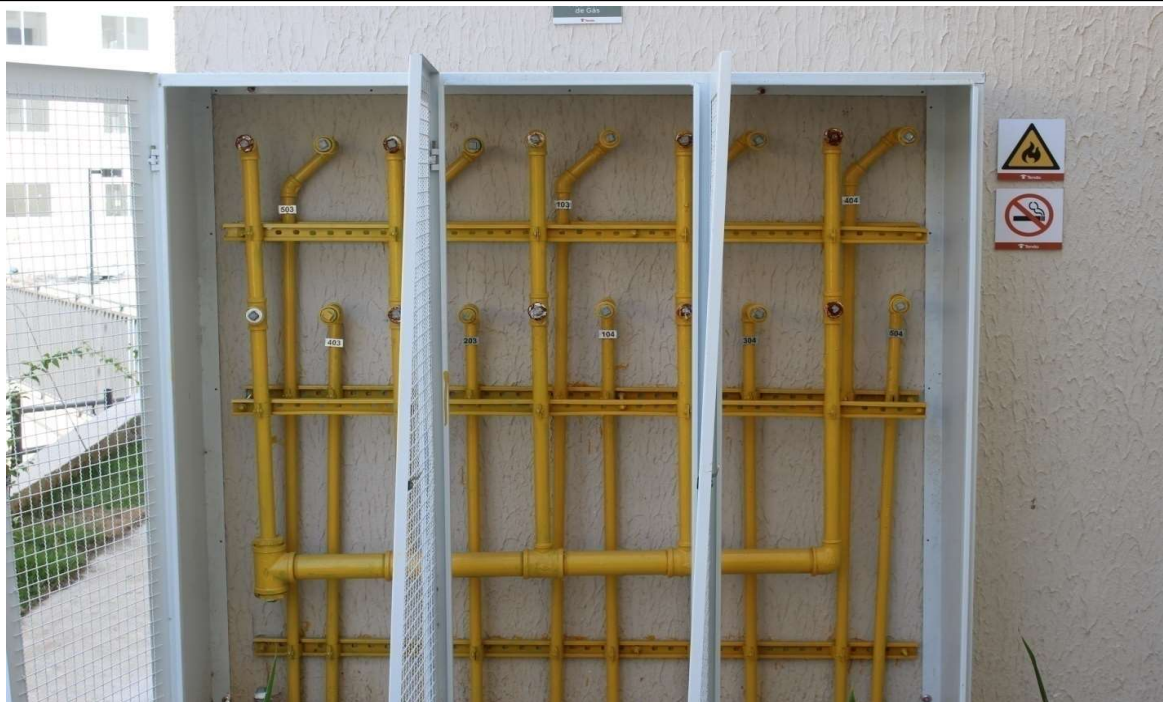
As obras para o assentamento da rede interna já haviam sido concluídas. Estavam instalados ramais, faltando apenas medidores e reguladores de pressão para serem instalados em todos blocos do condomínio, pois estes só serão fornecidos quando houver a primeira solicitação de instalação por um morador. Esse procedimento é adotado em conjunto, entre concessionária e construtora, a fim de evitar que o material se perca e/ou seja avariado e por questões de segurança (Foto 3).

Foto 3 : Caixa de regulador e medidores

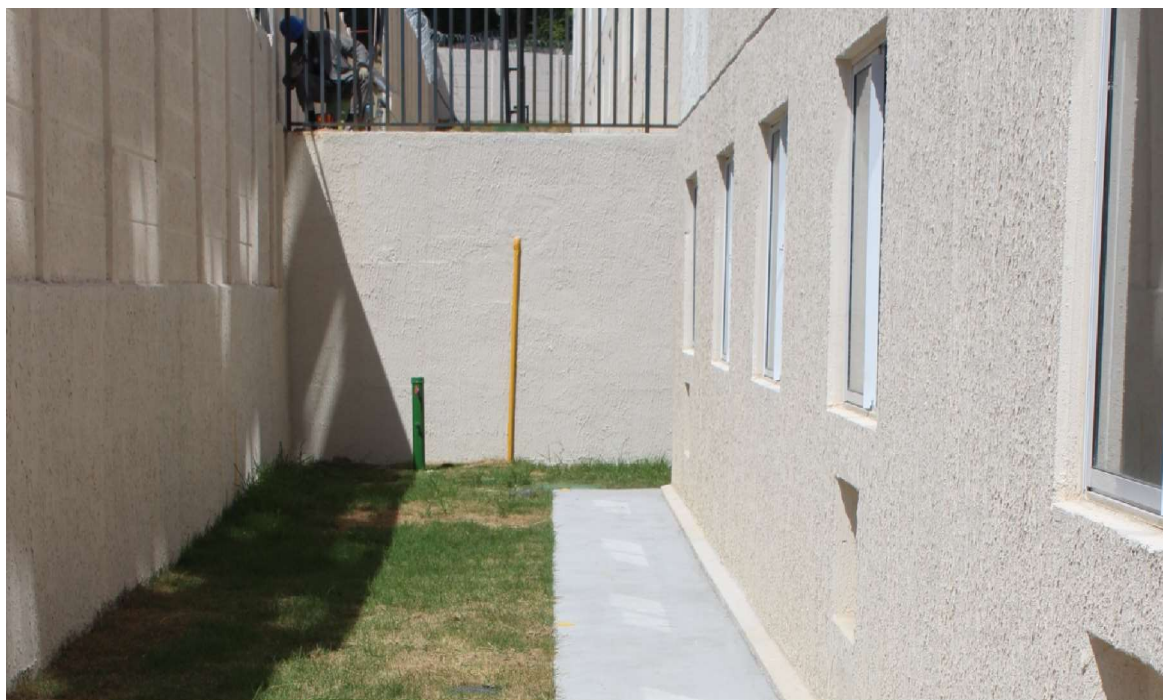
Também durante a vistoria, observou-se a presença de tubo de aço em desnível do terreno em muro de contenção, implementado por normativa e por ser um material mais resistente a deteriorações, quando exposto externamente, do que o polietileno usualmente utilizado (Foto 4).

Foto 4 : Tubo de aço em muro de contenção

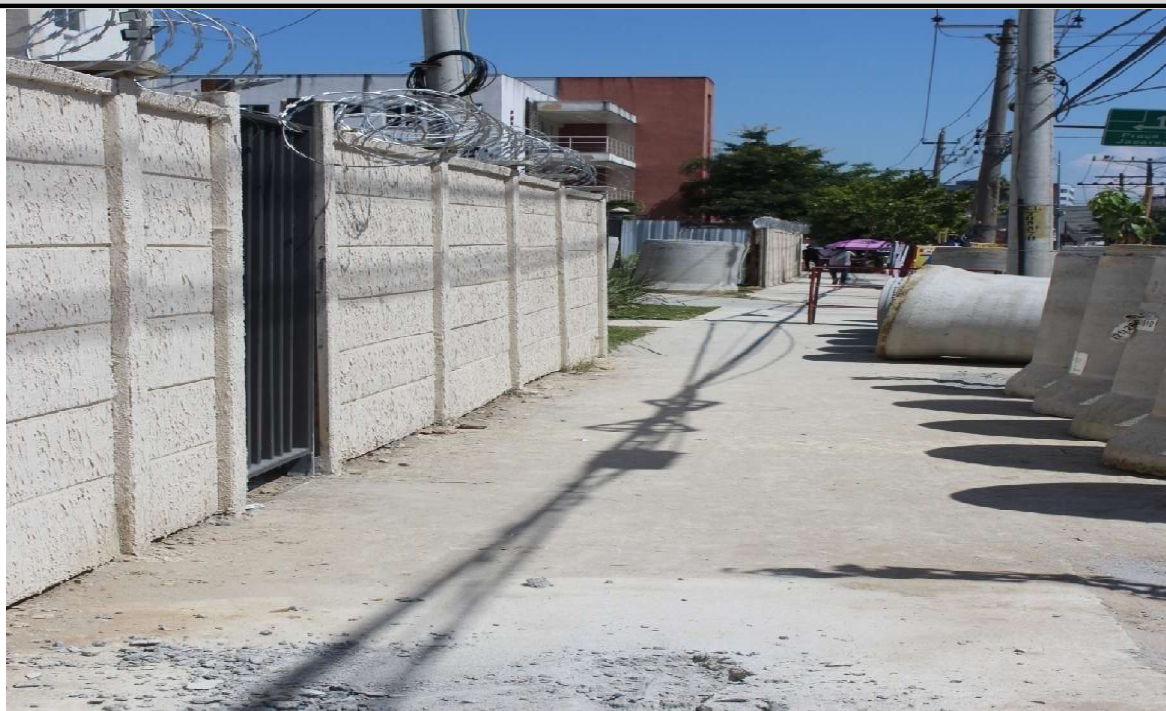
Informamos que no decorrer da vistoria não foram identificadas irregularidades quanto à prestação de serviços por parte da Concessionária para a execução interna. Quanto à execução externa, não foi possível ver o marco plano já instalado, pois a construtora cimentou o local e agora está realizando nova intervenção na calçada para demarcações.

Foto 5 : Intervenção da construtora em local previamente demarcado pela concessionária

Ao final desse procedimento, a Concessionária irá reinstalar a demarcação de existência de rede em uma extensão de 12 metros, aproximadamente (Foto 5). Tal fato foi confirmado pelos presentes.
