## **RELATÓRIO DE FISCALIZAÇÃO**

| <b>1 – Nº de Relatório (RF CAENE):</b><br>P_004_25 | <b>2 – Data da Fiscalização:</b><br>15/01/2025 | <b>3 – Concessionária Fiscalizada:</b><br>CEG |
| <b>4 – Endereço:</b> Vários endereços | <b>5 – Bairro(s):</b> Jardim Gramacho | <b>6 – Município/UF:</b> Duque de Caxias/RJ |

Vistoria realizada com o objetivo de verificar o cumprimento da Instrução Normativa nº 117 de 2024 por parte da Concessionária e acompanhar a fiscalização coordenada pela ANP.

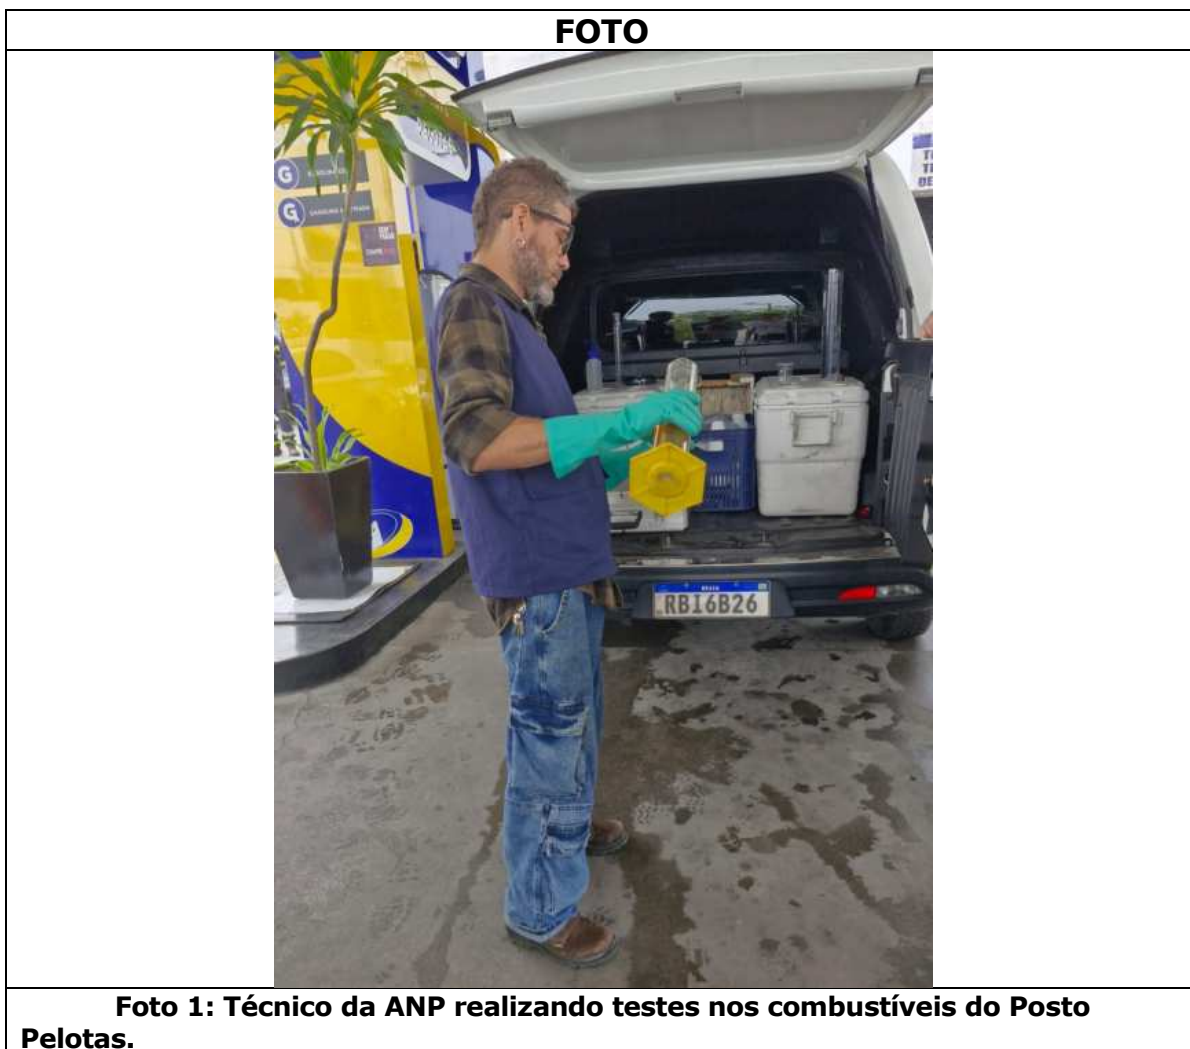
**FOTO**

A Foto 1 ilustra uma tomada de testes com os combustíveis comercializados pelo Posto Pelotas por parte da ANP. Após testes visuais e químicos de realização rápida, mais amostras são colhidas para exame laboratorial.

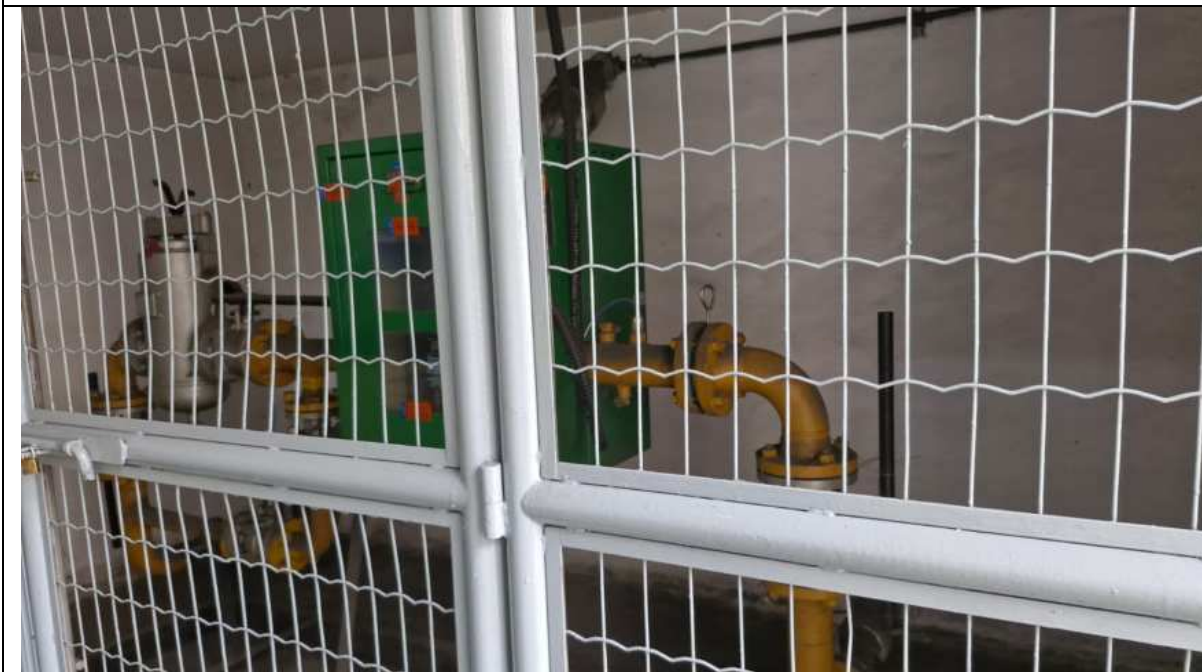
Desse modo, no Posto Guerreiros de Caxias, observou-se a ausência de placa de identificação da estação de medição do Posto. Além disso, foi constatado um vazamento em componentes do compressor. O vazamento foi comunicado pela Concessionária à ANP, que orientou a Concessionária e o Posto a buscar a devida solução. O Posto acionou o serviço de suporte técnico, mas para garantia de segurança de todos os presentes e da população no entorno, a Concessionária interrompeu o fornecimento de gás ao Posto, conforme preconizado em Contrato. Em função do vazamento, os testes previstos no compressor do Posto Guerreiros de Caxias não foram realizados.

**Foto 2: Entrada da estação de medição do Posto Guerreiros de Caxias, placa de identificação ausente.**

| <b>10 – Recomendações:</b><br>Posto Guerreiros de Caxias deve solicitar à Concessionária nova placa de identificação da estação de medição, bem como a religação do fornecimento de gás natural após comprovada a resolução do vazamento. A Concessionária deve complementar as informações conforme IN 117/24. | | |

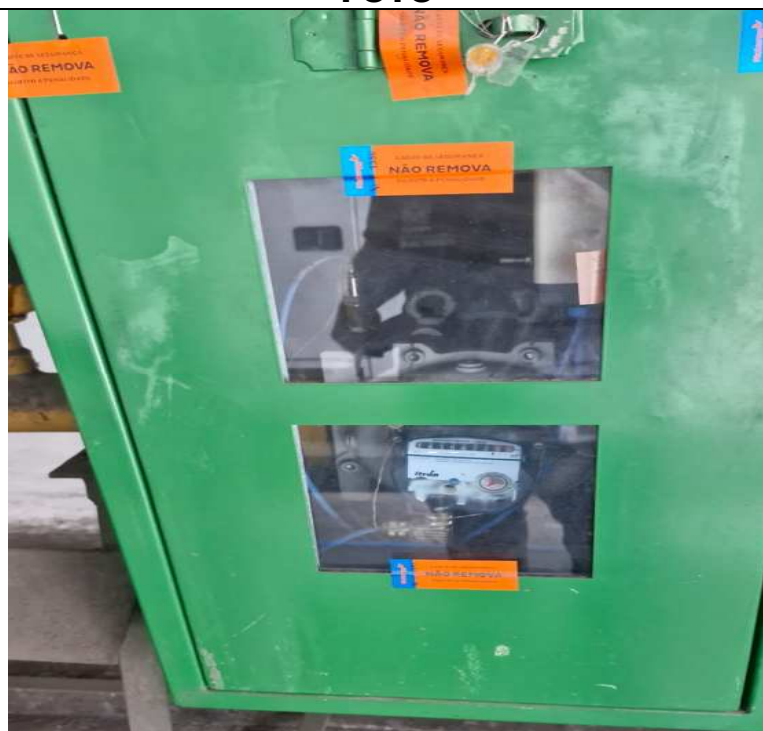
**Foto 3: Detalhe da caixa de proteção do medidor no Posto Guerreiros de Caxias, com lacres de arame e adesivos**

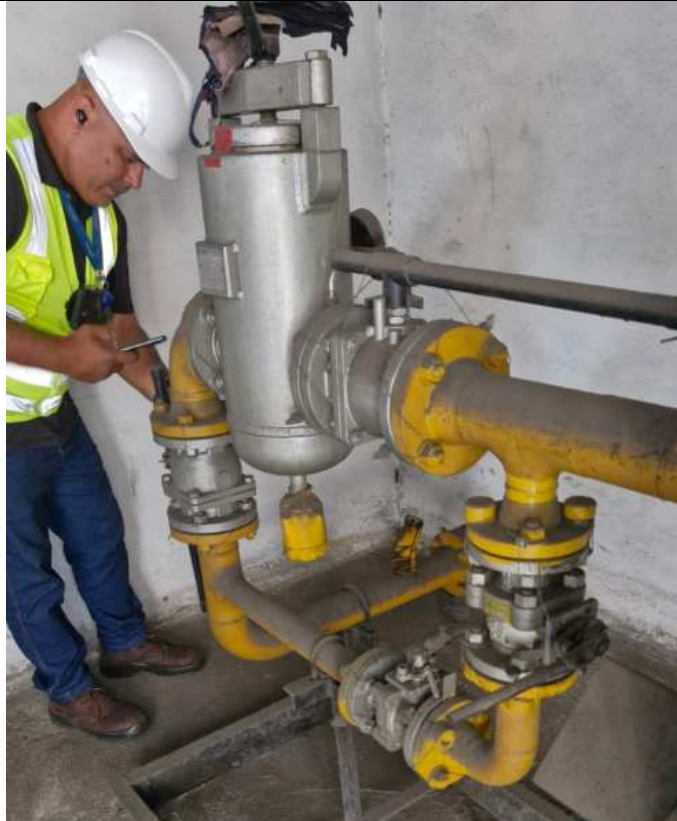
**Foto 4: Funcionário da Concessionária realiza checagem dos lacres nas conexões do filtro do Posto Guerreiros de Caxias.**

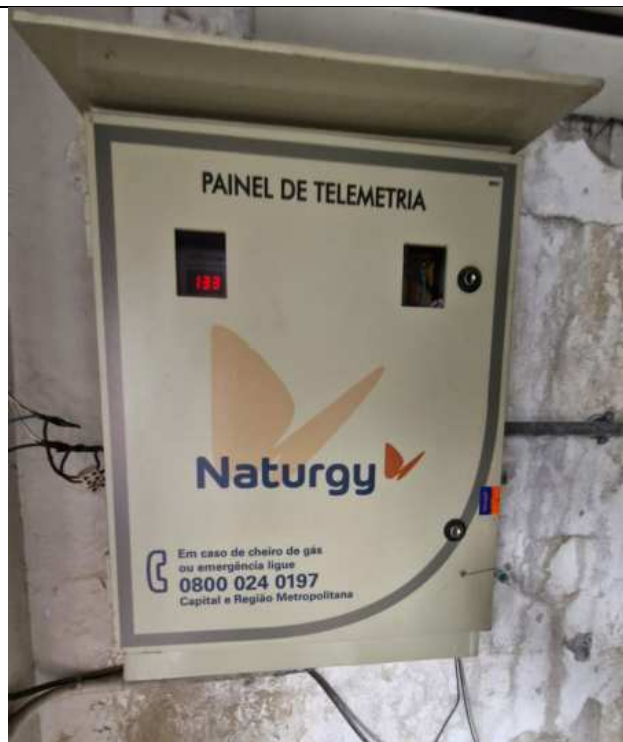
**Foto 5: Pannel de telemetria próximo à estação do Posto Guerreiros de Caxias.**

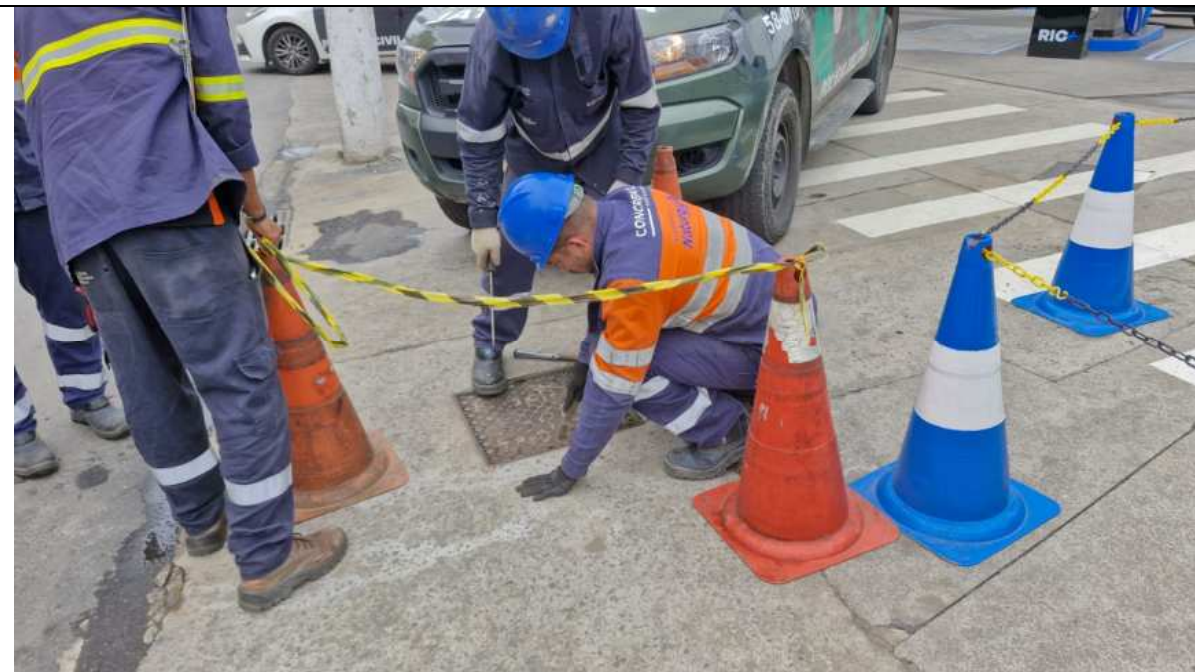
**Foto 6: Técnicos da Concessionária e da Concrejato abrindo ramal do Posto Guerreiros de Caxias para exposição e registro.**

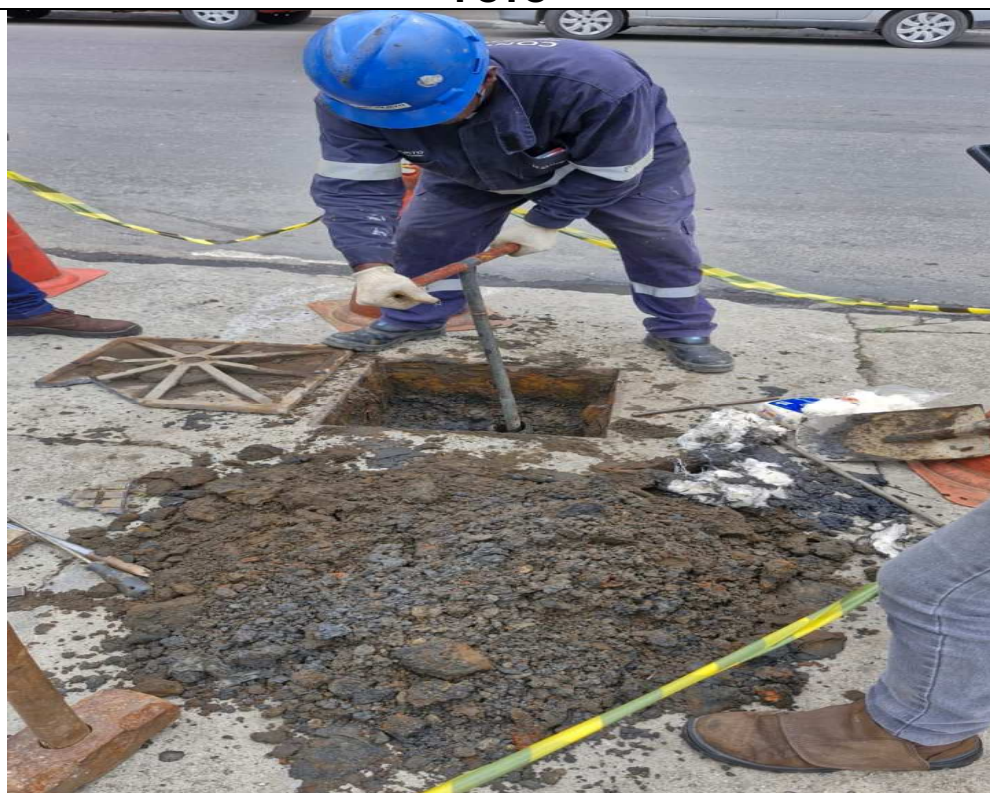
**Foto 7: Técnico da Concrejato realiza fechamento do ramal do Posto Guerreiros de Caxias.**

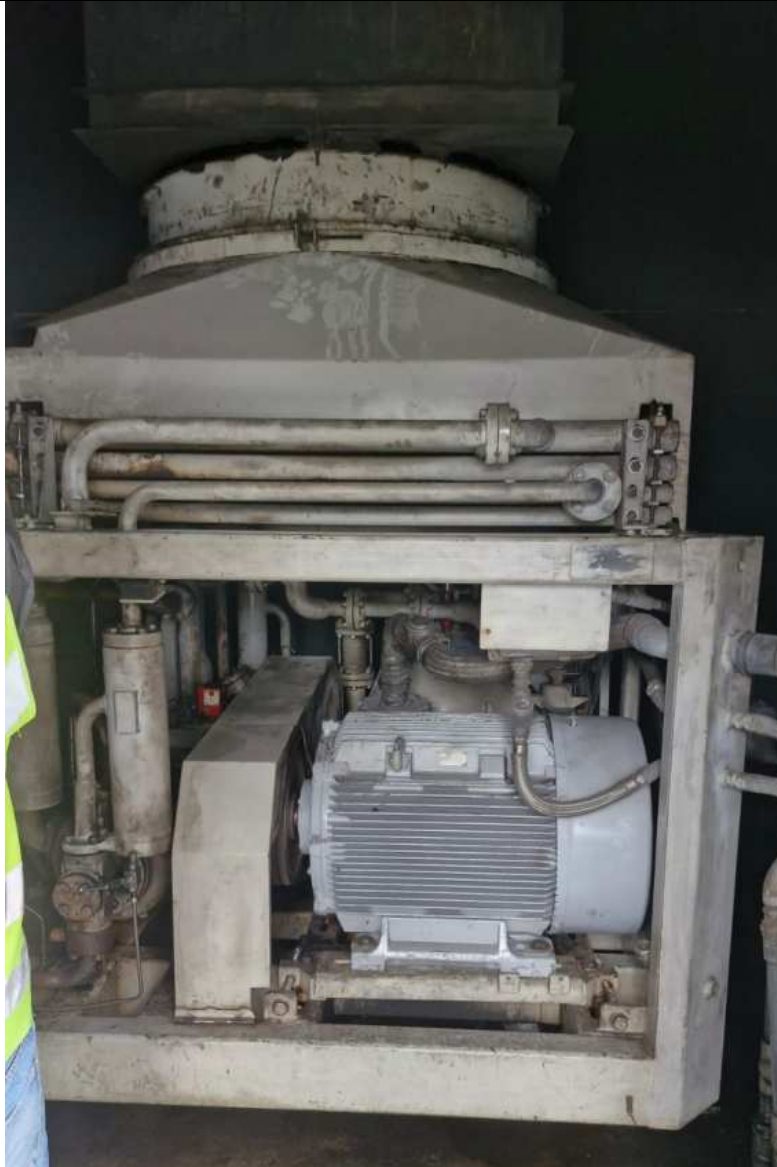
| <b>11 – Conclusão:</b><br>A fiscalização encontrou um vazamento que provocou a interrupção de fornecimento de gás ao Posto. | | |

**Foto 8: Compressor do Posto Guerreiros de Caxias. Vazamento foi constatado e solucionado posteriormente, mas fornecimento foi interrompido por segurança.**
