## **RELATÓRIO DE FISCALIZAÇÃO**

| <b>1 – Nº de Relatório (RF CAENE):</b><br>P-005/25 | <b>2 – Data da Fiscalização:</b><br>14/01/2025 | <b>3 – Concessionária Fiscalizada:</b><br>CEG RIO |

**7 – Objetivo da Fiscalização:**  
Vistoria realizada com o objetivo de verificar o estado de conservação da Estação de Transferência de Custódia e Estação de Regulação e Medição da Concessionária no município.

| <b>Número do Inventário:</b><br>ERM-D-R42.00-0021 e ERM-D-R42.00-0016 | <b>Nome da Estação:</b> ETC Barra Mansa e ERM Cafarnaum | <b>Zona:</b> Fluminense |

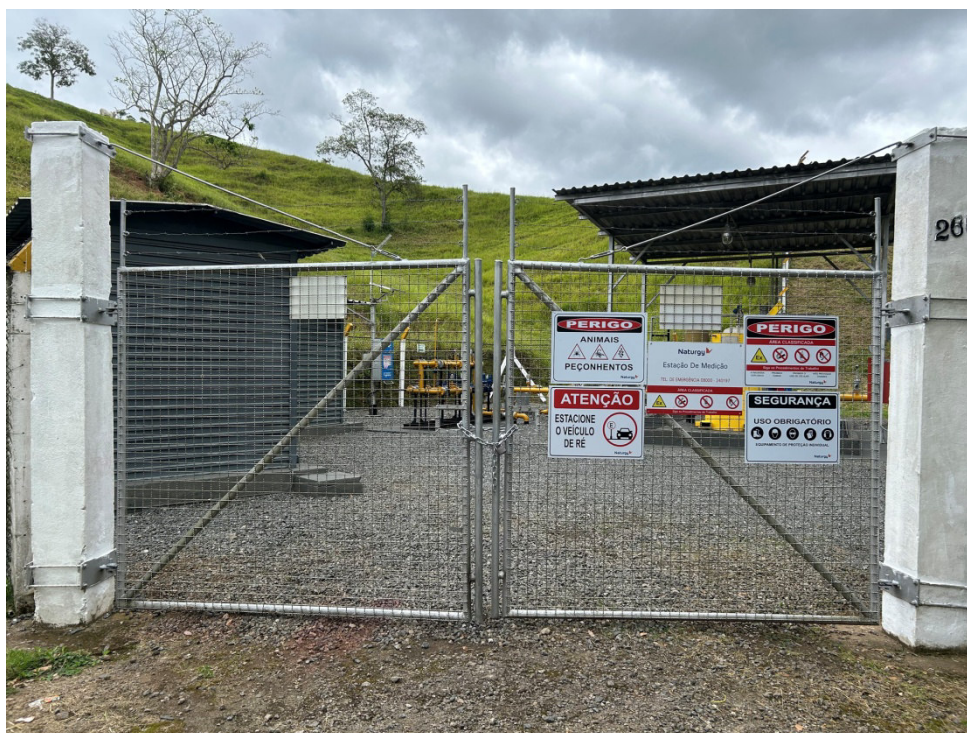
Foto 1: Identificação da estação e sinalização.

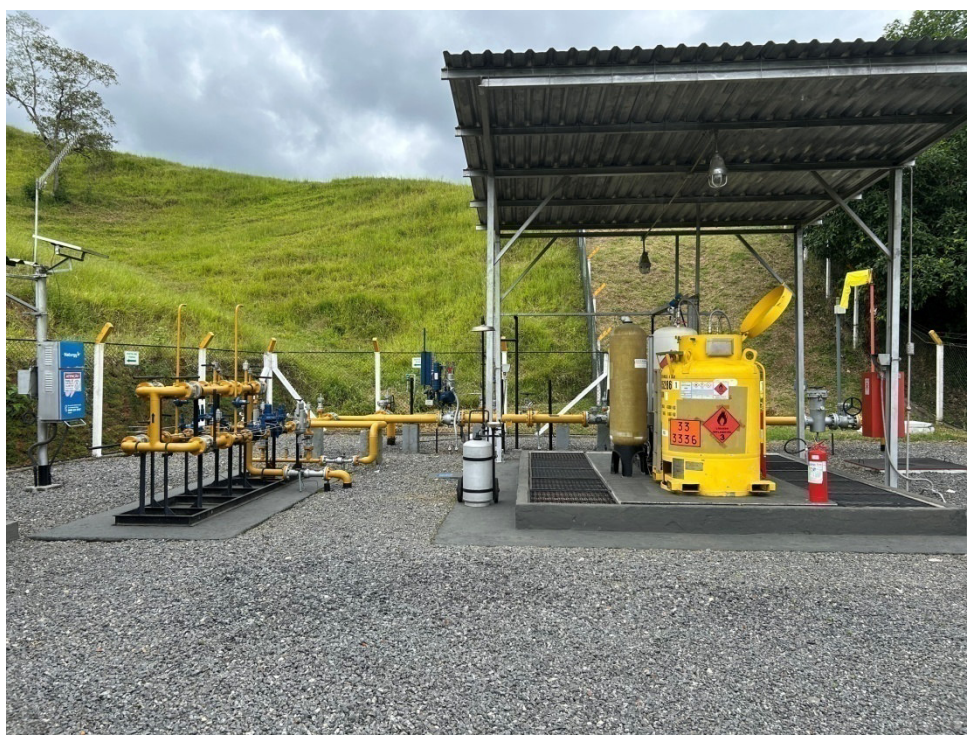
Foto 2: Visão geral da estação.

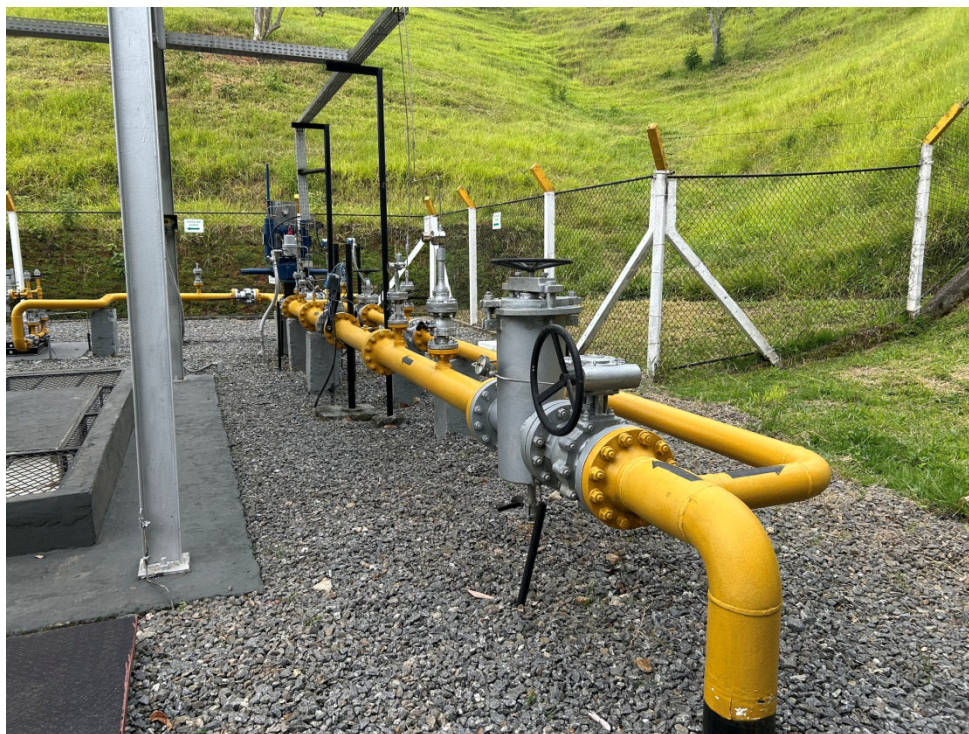
Foto 3: Tubulação de entrada de gás natural (35 bar).

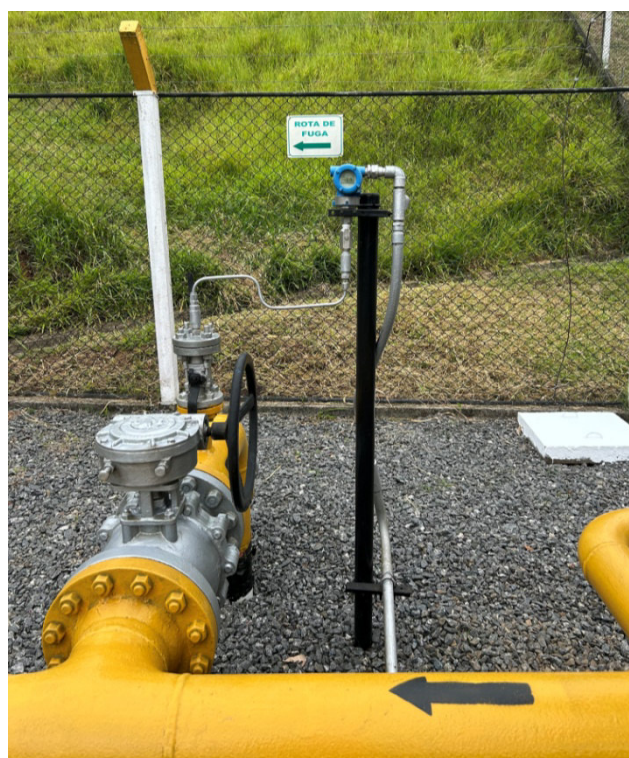
Na ETC, há um ponto de captação do gás na rede de entrada, que é transferido para o sistema de odorização antes de ser injetado na rede de saída. No final dessa linha, há uma derivação que transfere o gás para a ERD Colônia Santo Antônio e para a ERM Cafarnaum (foto 4).

Foto 4: Derivação da linha de saída da ETC.

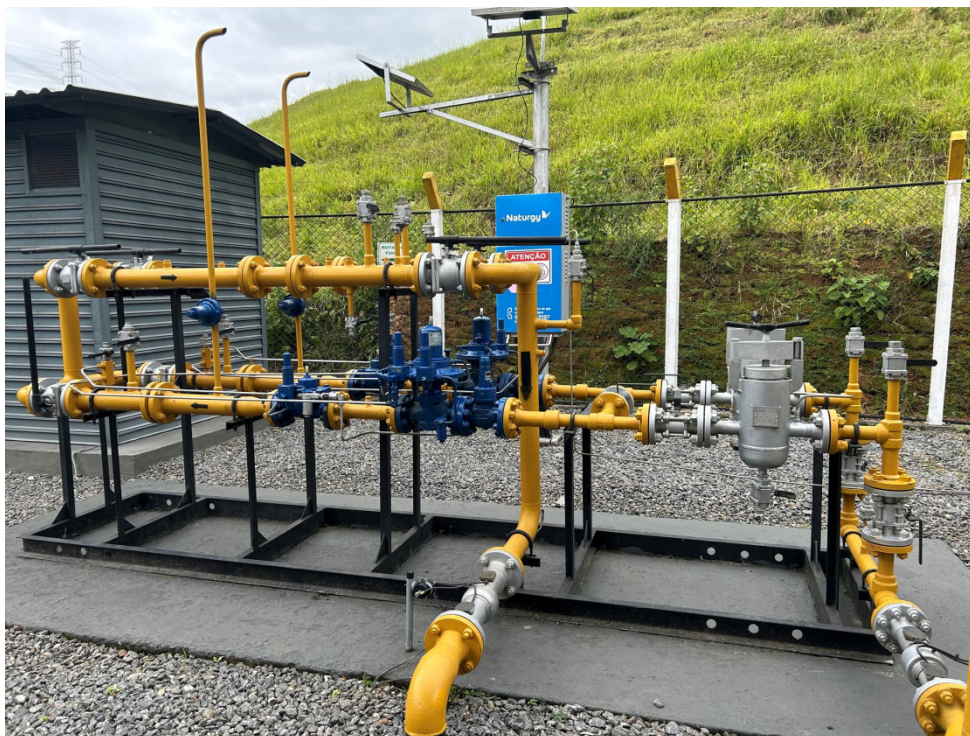
Foto 5: Estação de Regulagem e Medição. Sala de cromatografia e telemetria ao fundo.

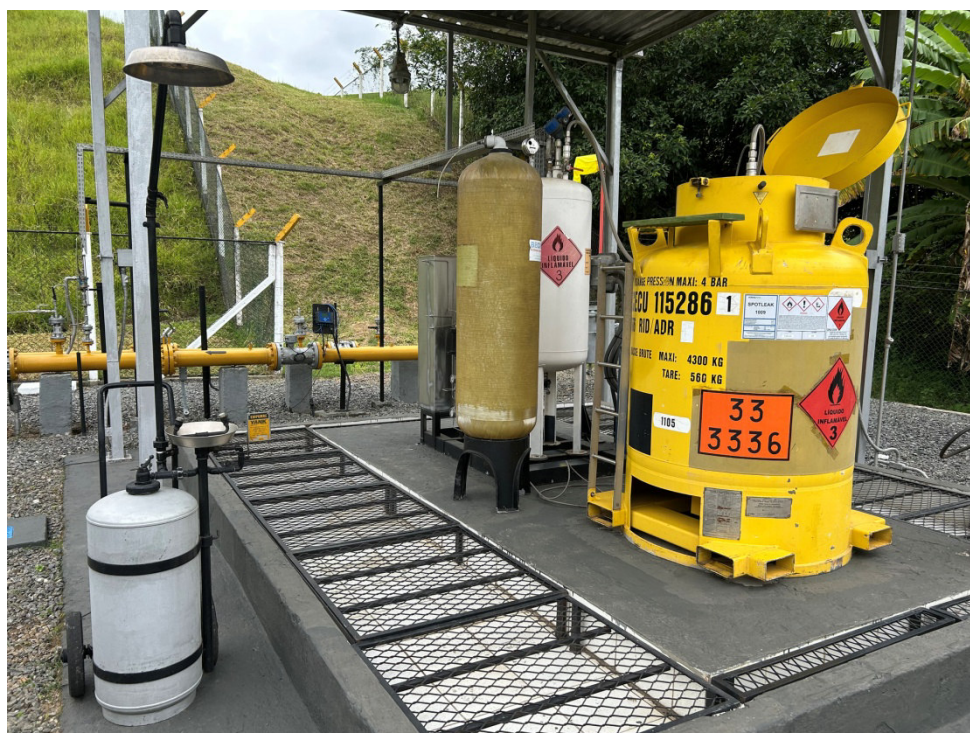
Foto 6: Estação de odorização.

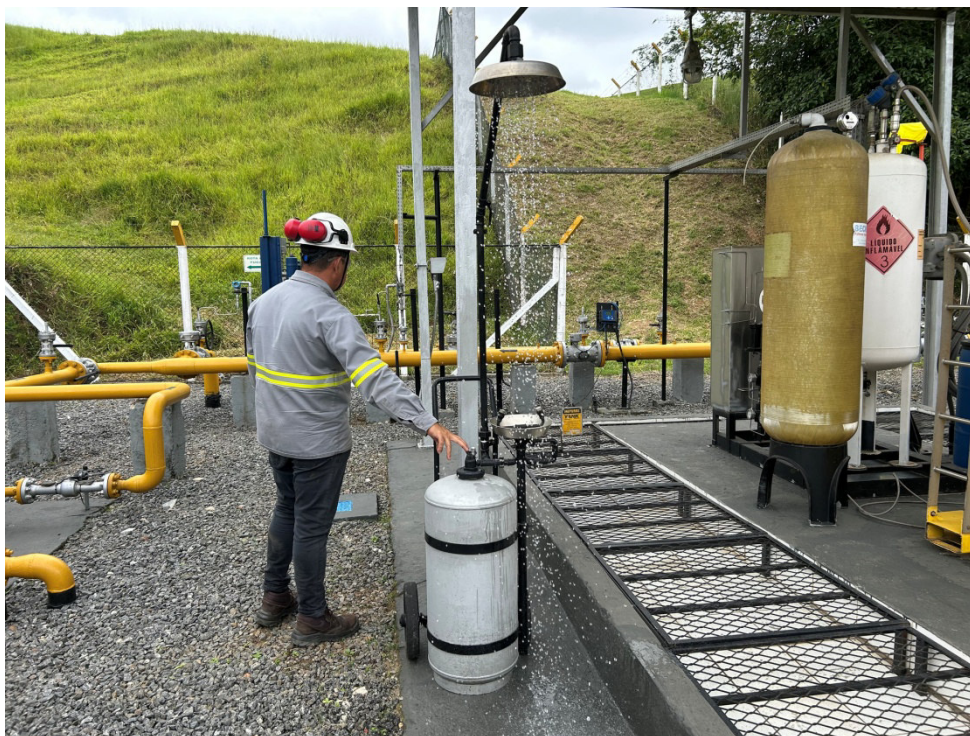
Foto 7: Funcionário da Naturgy mostrando o funcionamento do chuveiro da estação de odorização.

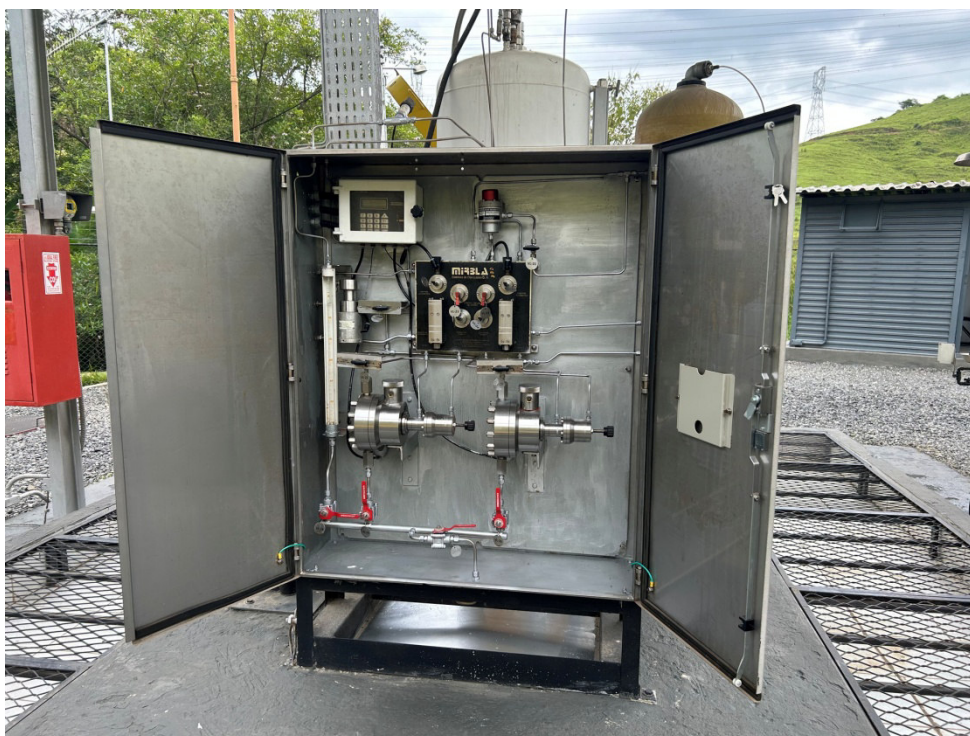
Foto 8: Equipamento de odorização.

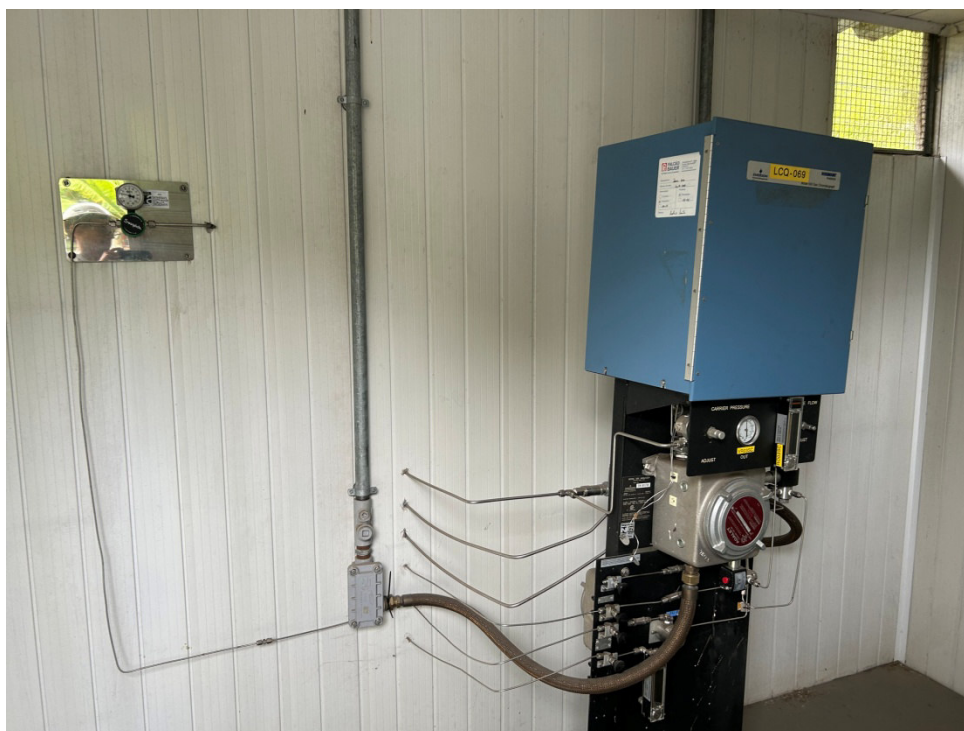
Foto 9: Sistema de cromatografia.

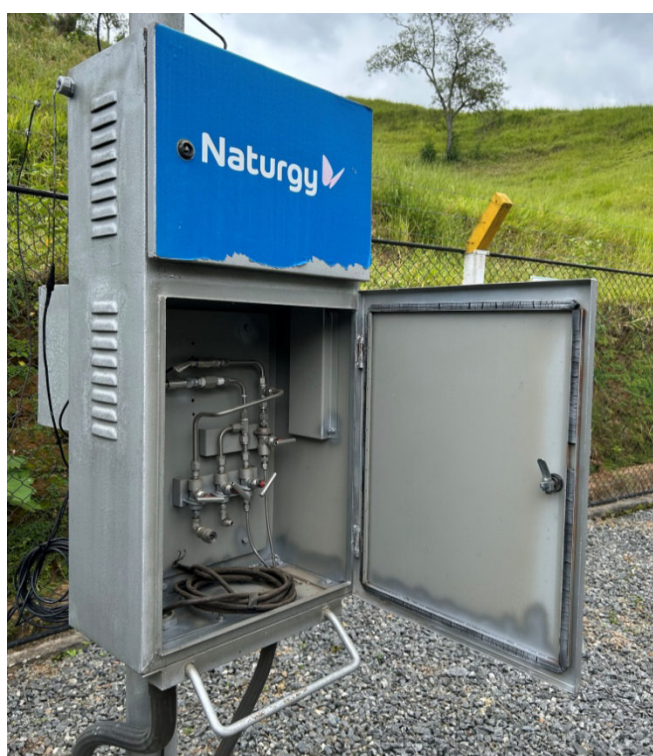
Foto 10: Sistema de telemetria.

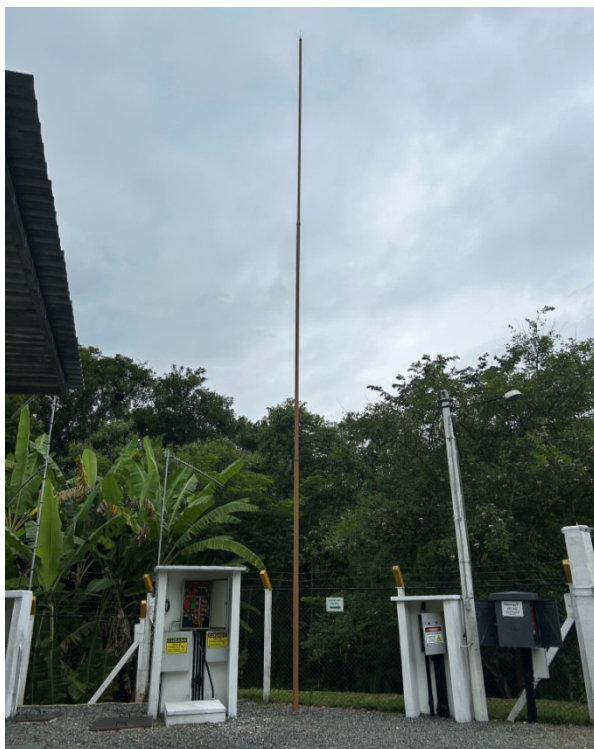
Foto 11: Sistemas elétrico e de proteção contra descargas atmosféricas.

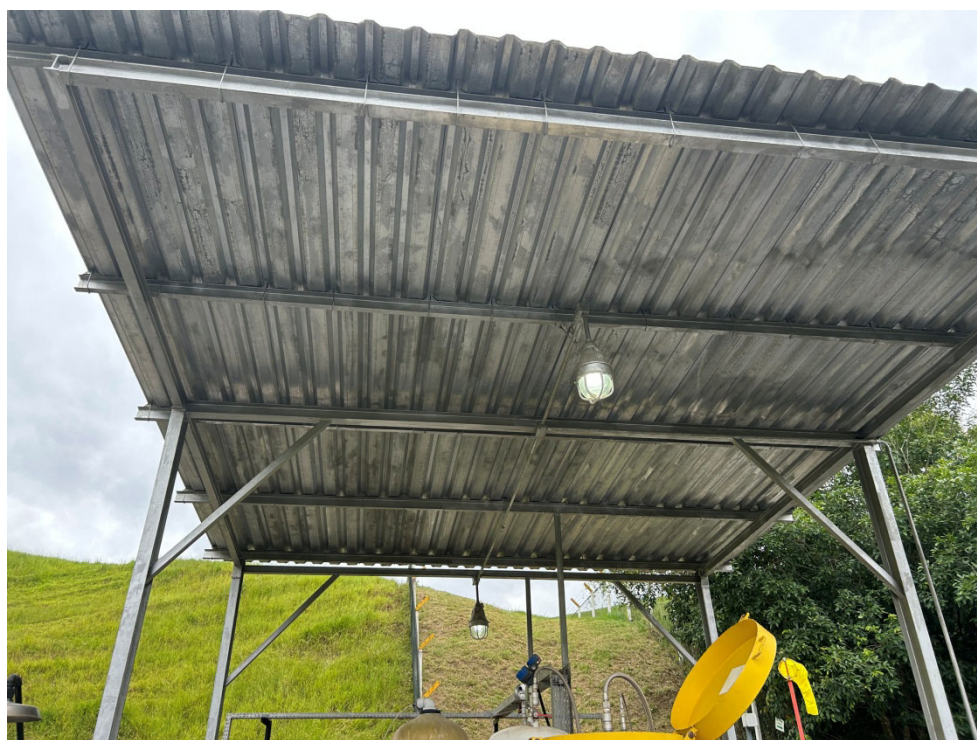
Foto 12: Cobertura da estação e sistema de iluminação da estação.

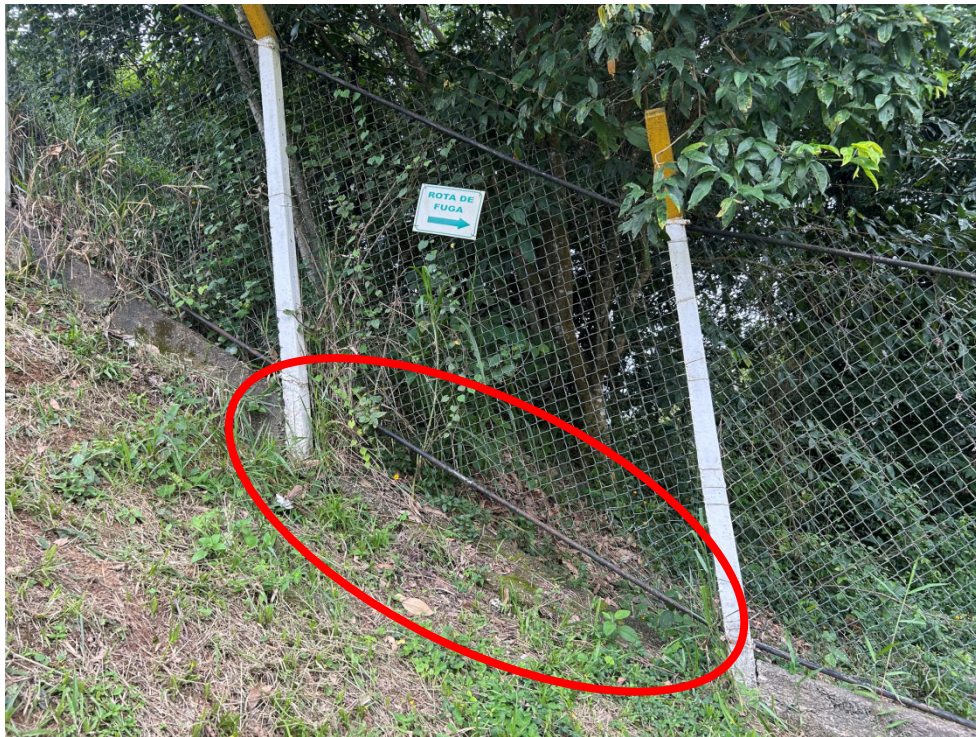
04. As cercas apresentavam algumas falhas e buracos (fotos 13, 15, 17 e 19), porém estes foram devidamente corrigidos a nosso pedido (fotos 14, 16, 18 e 20).  
08. Paineleletrico (retificador do sistema de proteção catódica) sem sinalização de segurança (foto 21), porém a sinalização foi acrescentada a nosso pedido (foto 22).

Foto 13: Abertura observada embaixo da cerca.

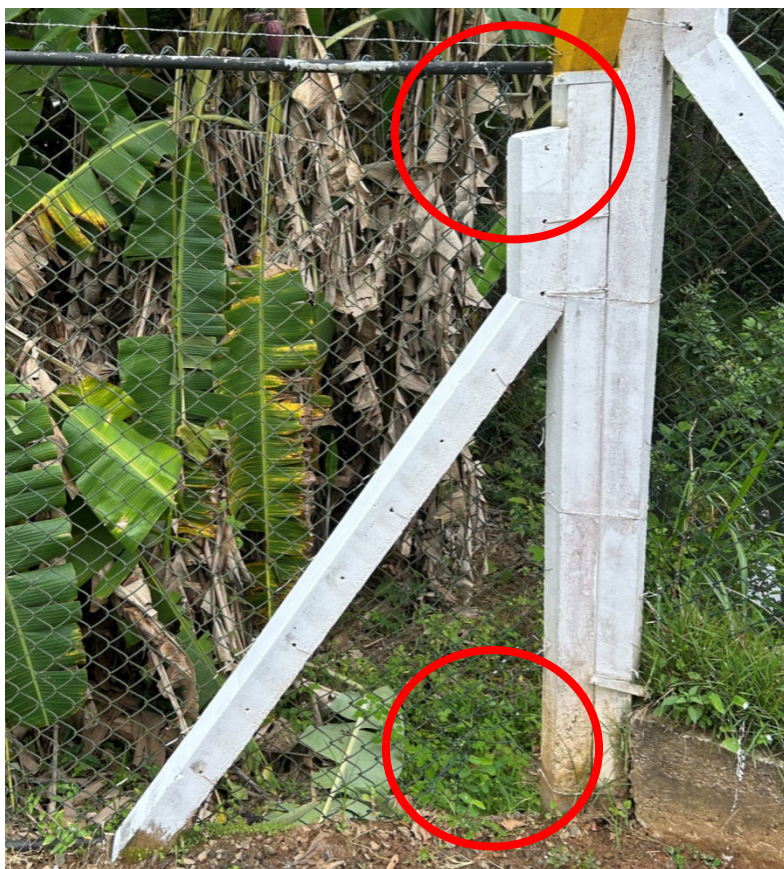
Foto 15: Falhas observadas na cerca.

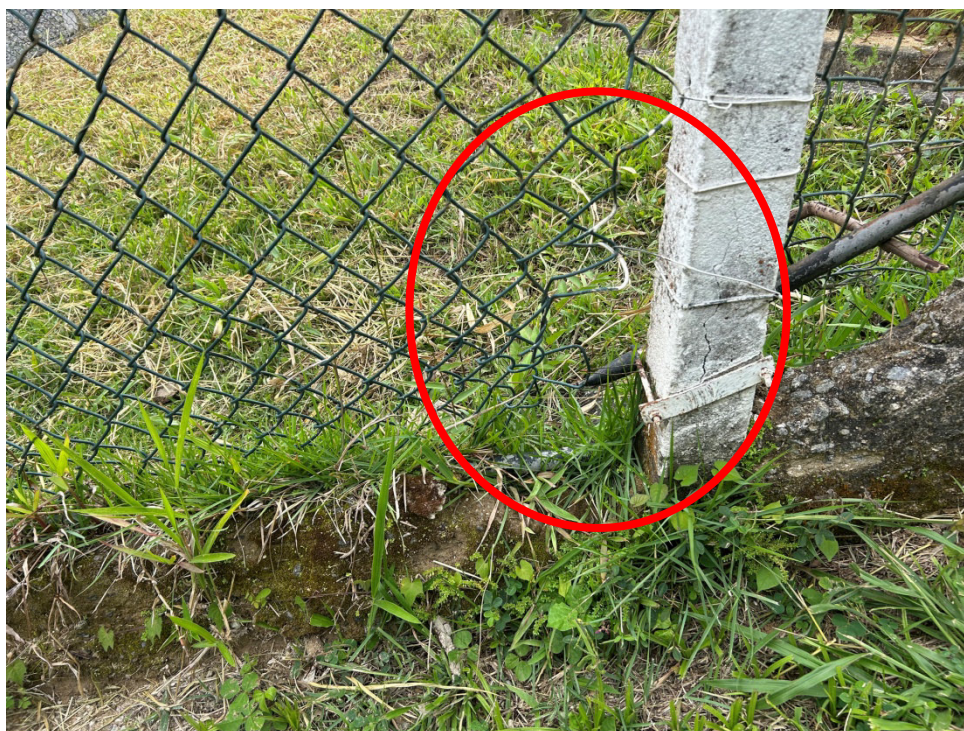
Foto 17: Falha observada na cerca.

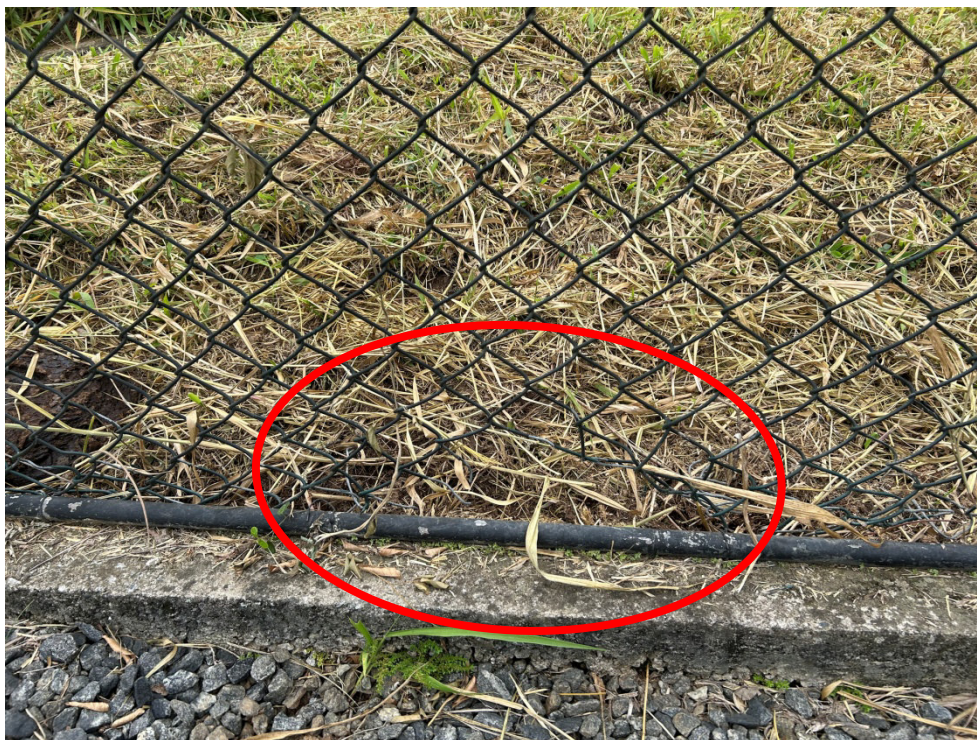
Foto 19: Falha observada na cerca.

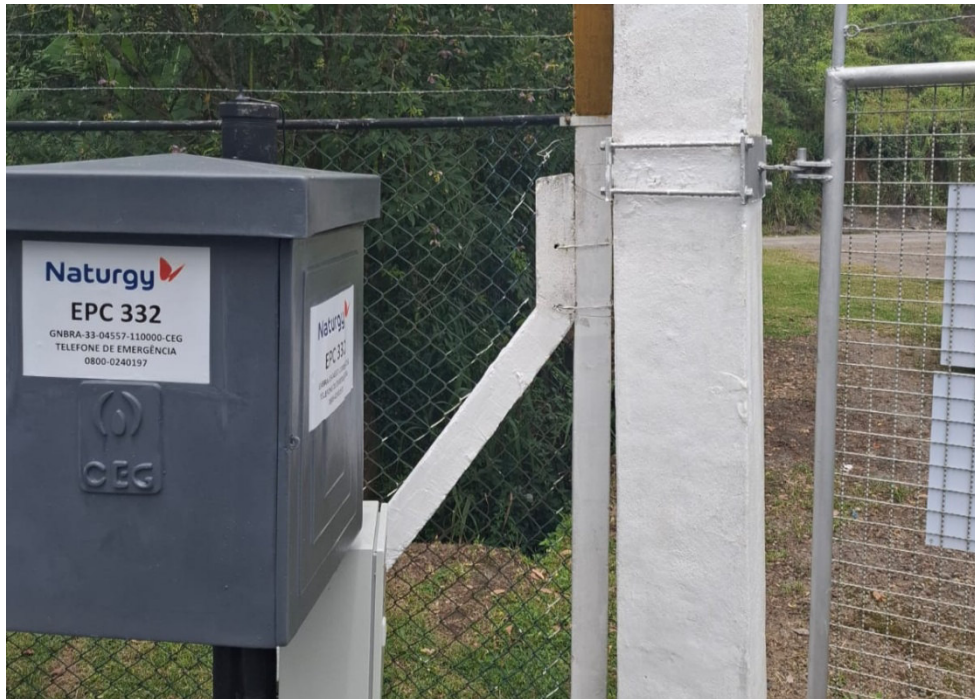
Foto 21: Painel elétrico sem sinalização de segurança.
