## RELATÓRIO DE FISCALIZAÇÃO

| <b>1- RF CAENE Nº:</b><br>P-005/21 | <b>2 – Data da Fiscalização:</b><br>22/03/2021 | <b>3 – Concessionária Fiscalizada:</b><br>CEG | |
| <b>4 – Endereço da Fiscalização:</b><br>Av. Alfredo Balthazar da Silveira, 289<br>Condomínio Yellow Bali | | <b>5 – Bairro(s):</b><br>Recreio dos Bandeirantes | <b>6 - Município:</b><br>Rio de Janeiro |
| <b>7 – Objetivo da Fiscalização:</b><br>Vistoria realizada com o objetivo de verificar denúncia acerca de obstrução em shaft. | | | |

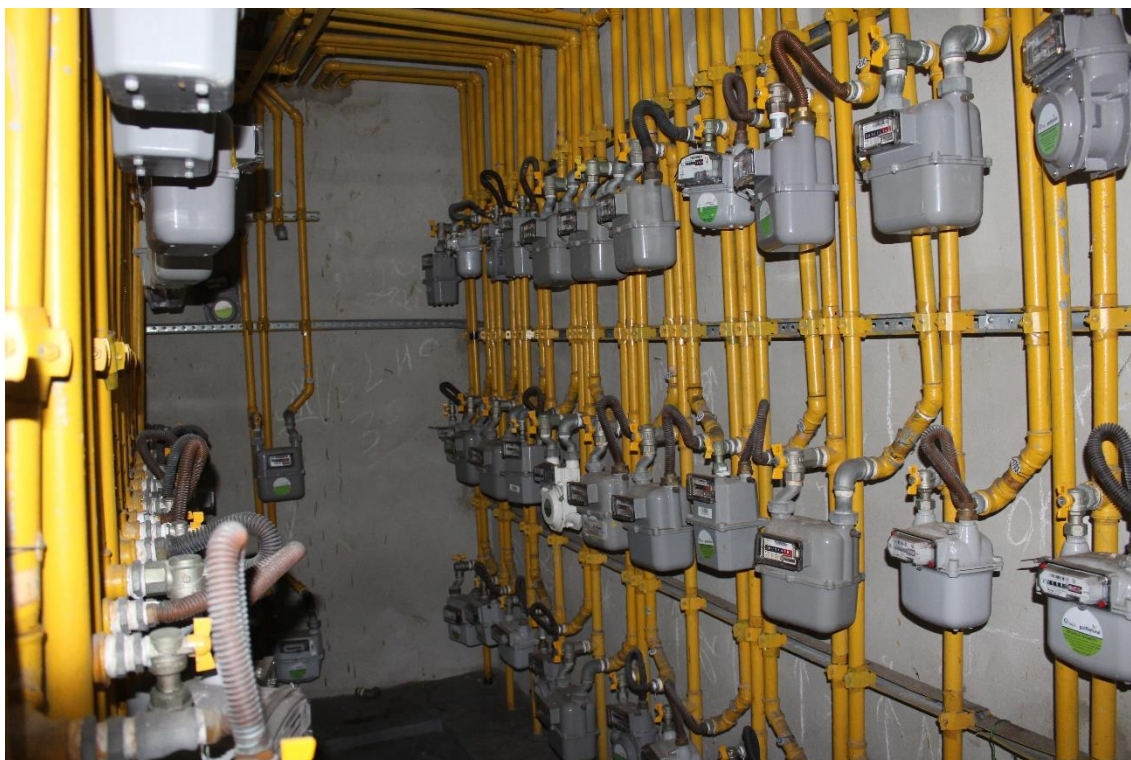
**FOTO 1: PI do Bloco 1, responsáveis pela medição e distribuição de gás para os apartamentos.**

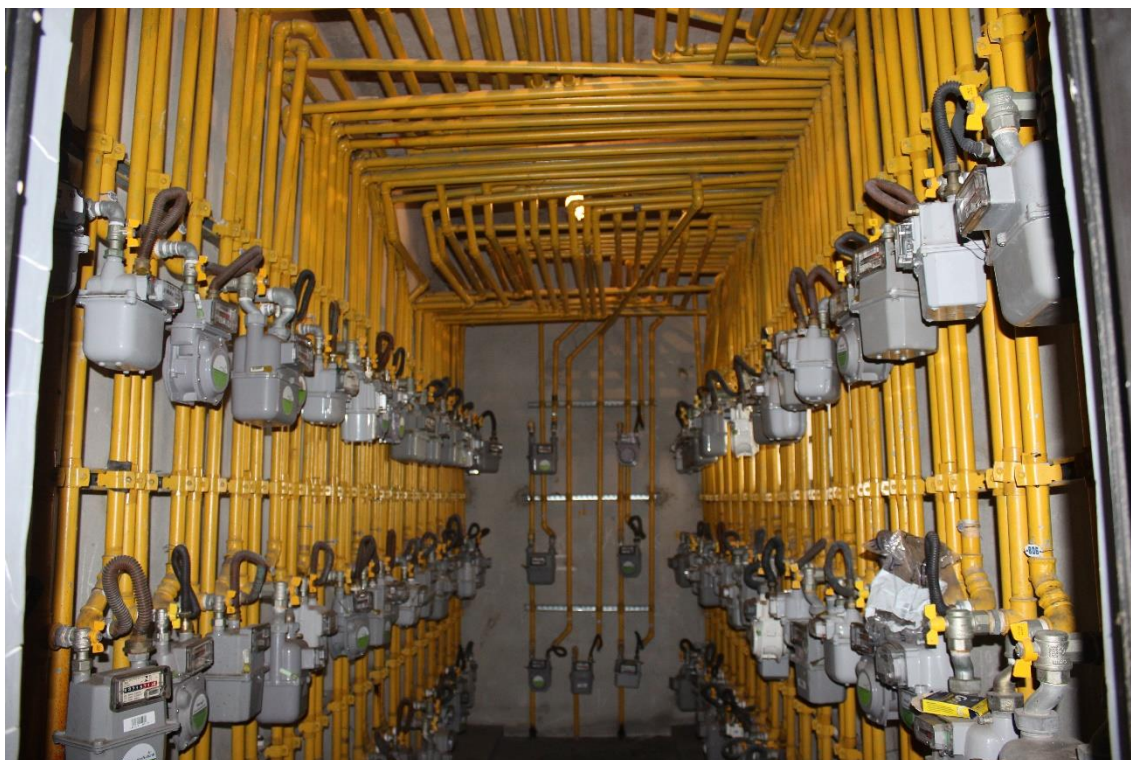
**FOTO 2: PI do Bloco 2, responsáveis pela medição e distribuição de gás para os apartamentos**

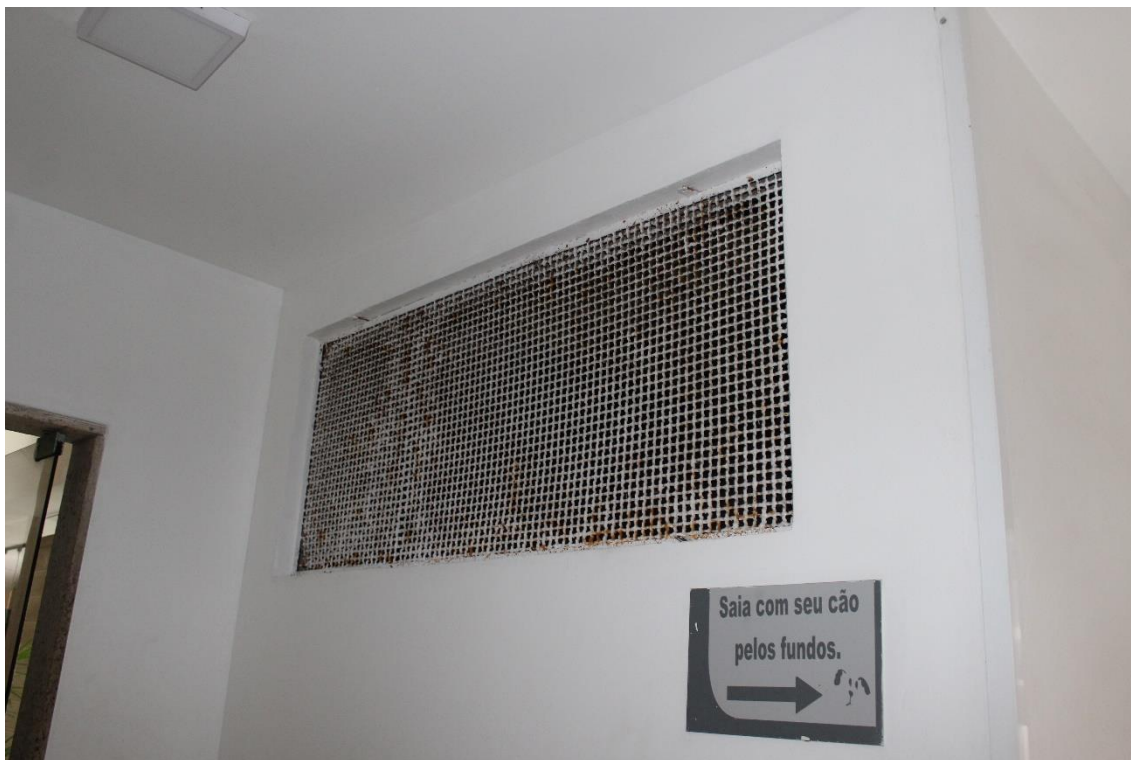
Não foram identificadas quaisquer obstruções nos shaft's responsável pela ventilação por onde passam as tubulações de gás e nem obras que pudessem a criar obstruções nos mesmos.

**FOTO 3: Shaft das tubulações do PI do BL01.**

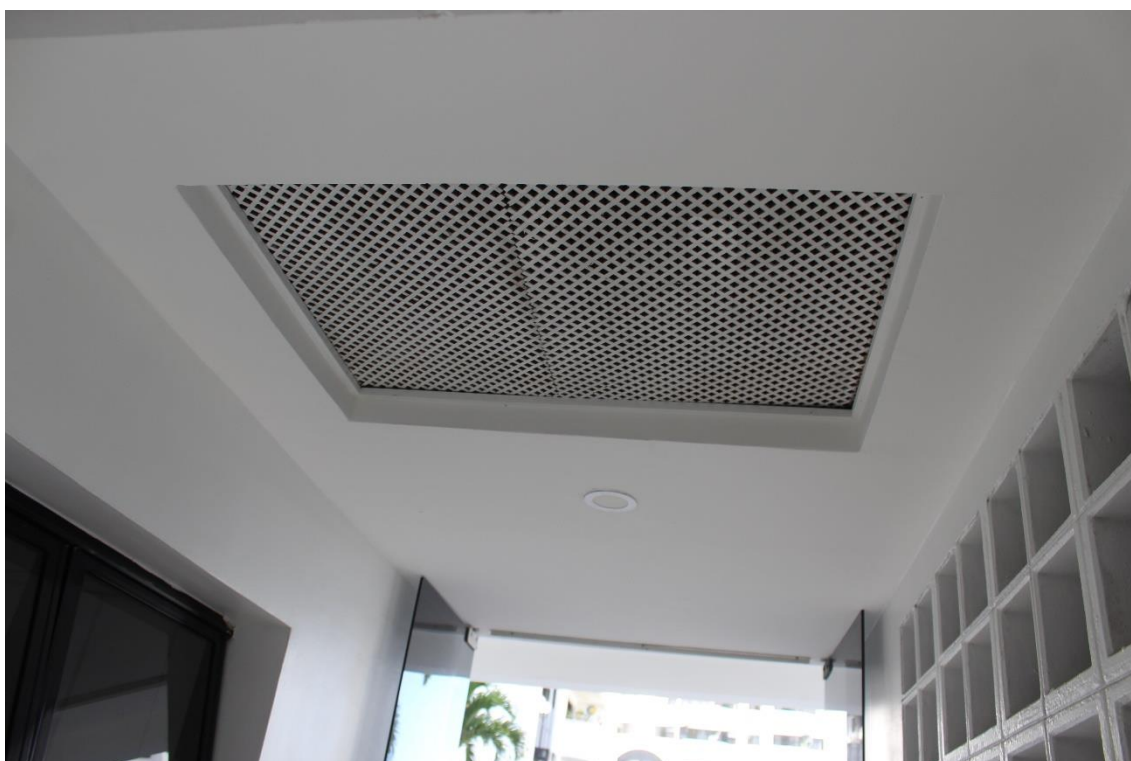
**FOTO 4: Shaft das tubulações do PI do BL01.**

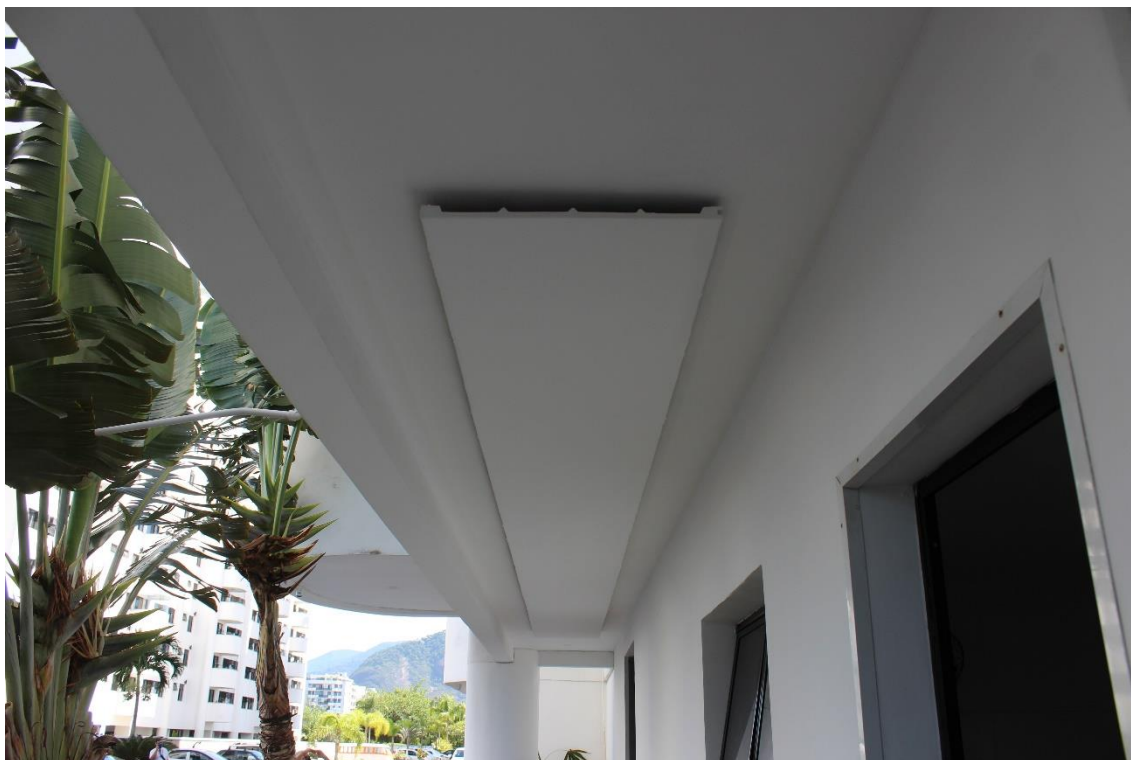
**FOTO 5: Shaft das tubulações do PI do BL01.**

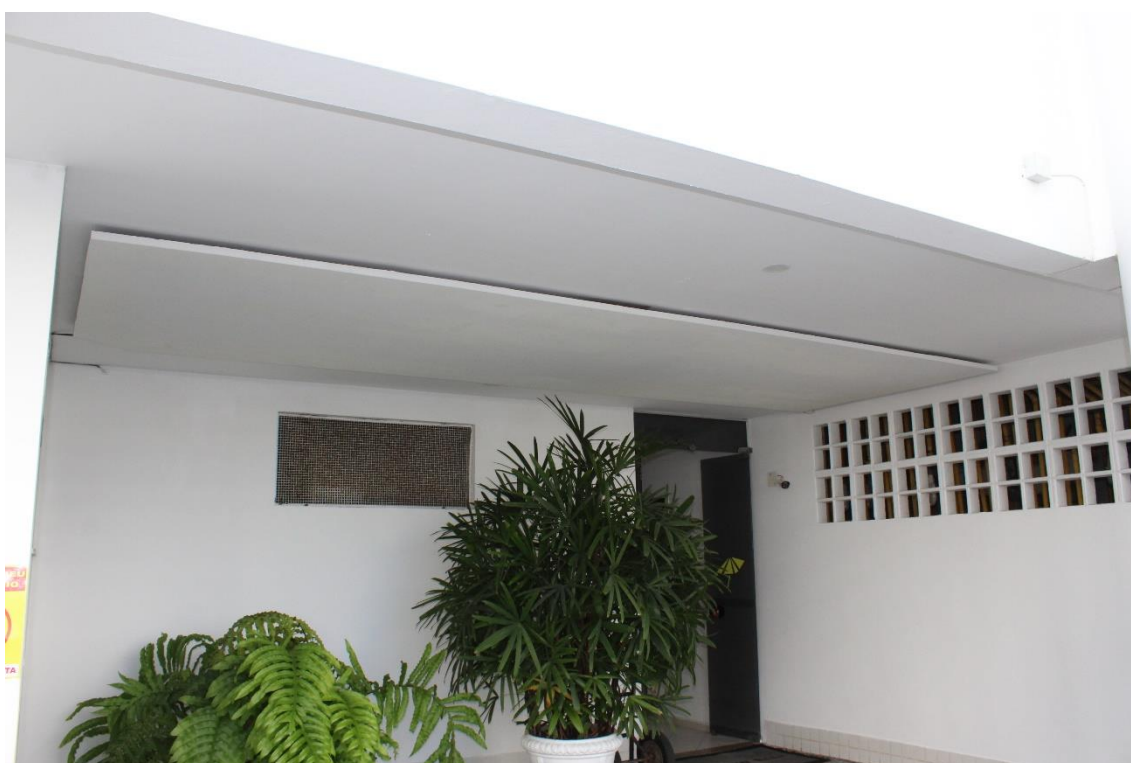
**FOTO 6: Shafts das tubulações do PI BL02 e a direita da imagem a ventilação do PI do BL02.**

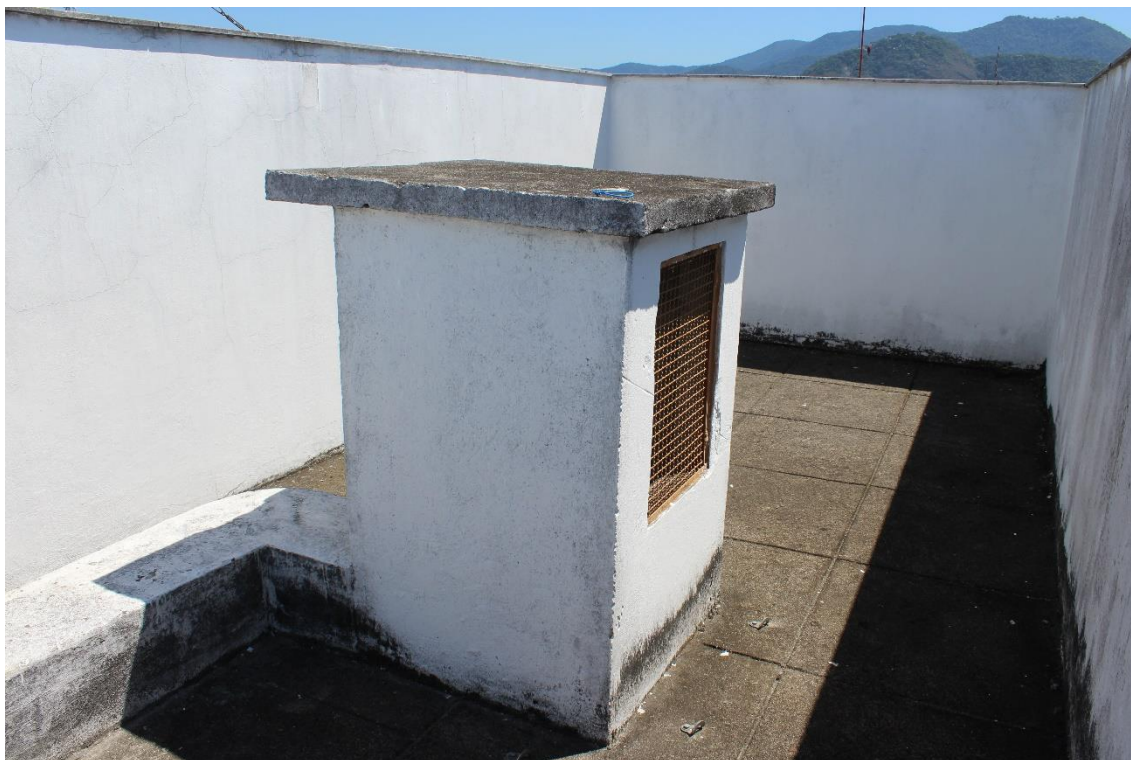
**FOTO 7: Saída do prisma de ventilação no telhado do edifício**

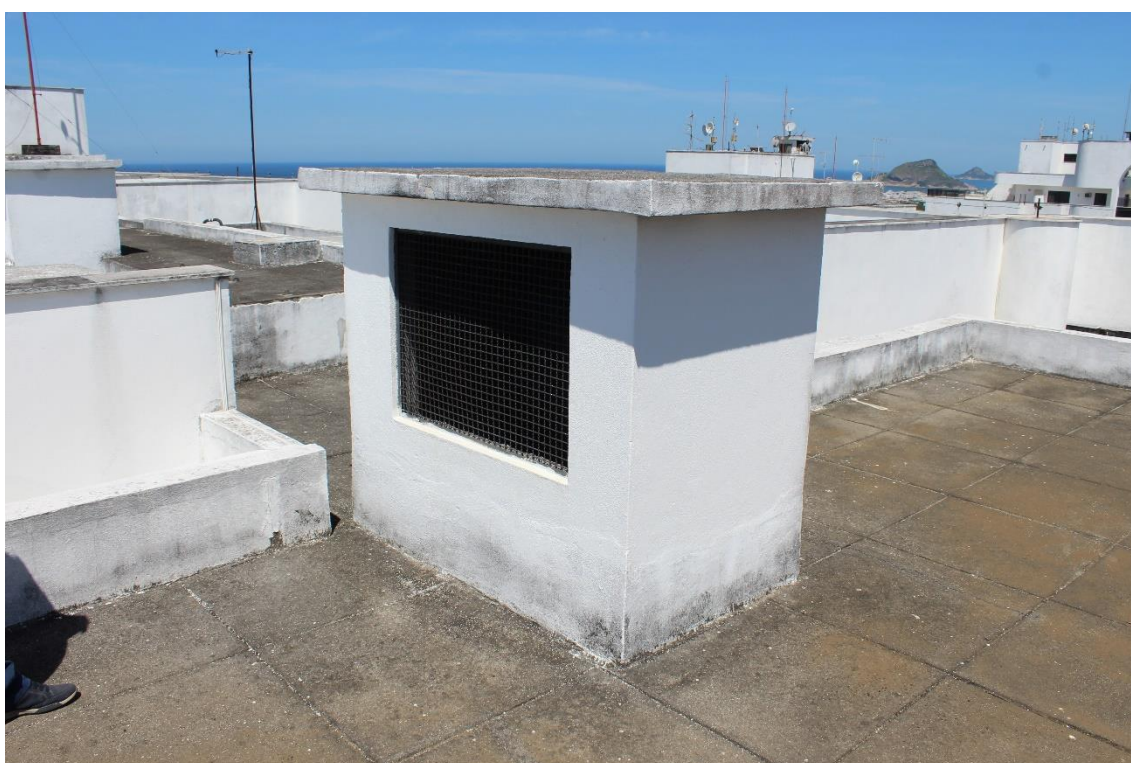
**FOTO 8: Saída do prisma de ventilação no telhado do edifício**

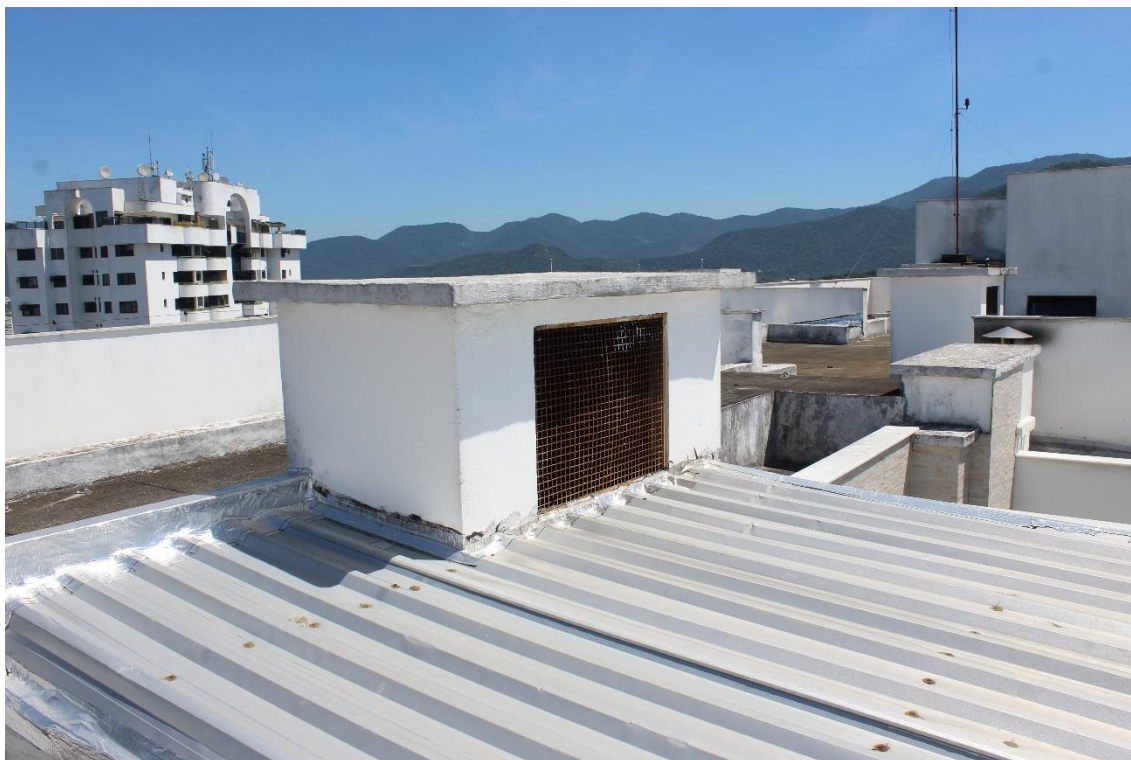
**FOTO 9: Saída do prisma de ventilação no telhado do edifício**

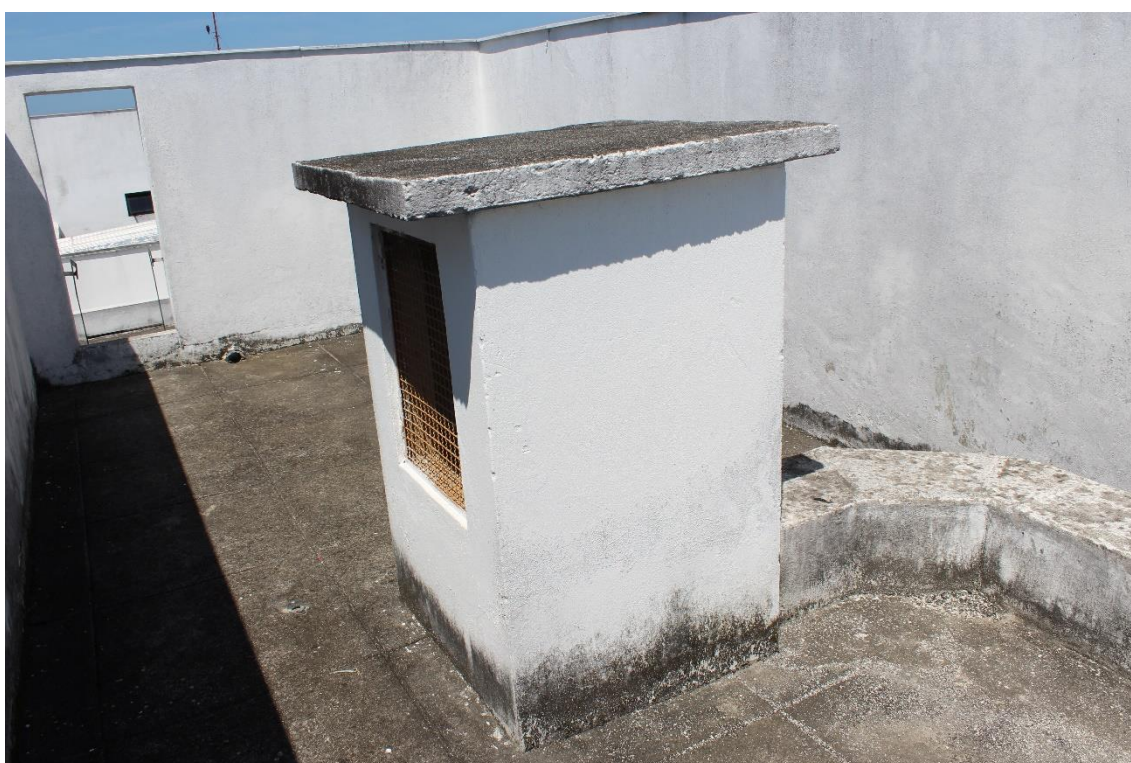
**FOTO 10: Saída do prisma de ventilação no telhado do edifício**
