| RELATÓRIO DE FISCALIZAÇÃO | | |
| <b>1- RF CAENE Nº:</b><br>P-006/22 | <b>2 - Data da Fiscalização:</b><br>30/03/2022 | <b>3 - Concessionária Fiscalizada:</b><br>CEG |
| <b>4 - Endereço da Fiscalização:</b><br>Rua Projetada 2 PPA12597, 50 | <b>5 - Bairro(s):</b><br>Campo Grande | <b>6 - Município:</b><br>Rio de Janeiro |
| <b>7 - Objetivo da Fiscalização:</b><br>Vistoria realizada com o objetivo de acompanhar as obras da Concessionária no município. | | |

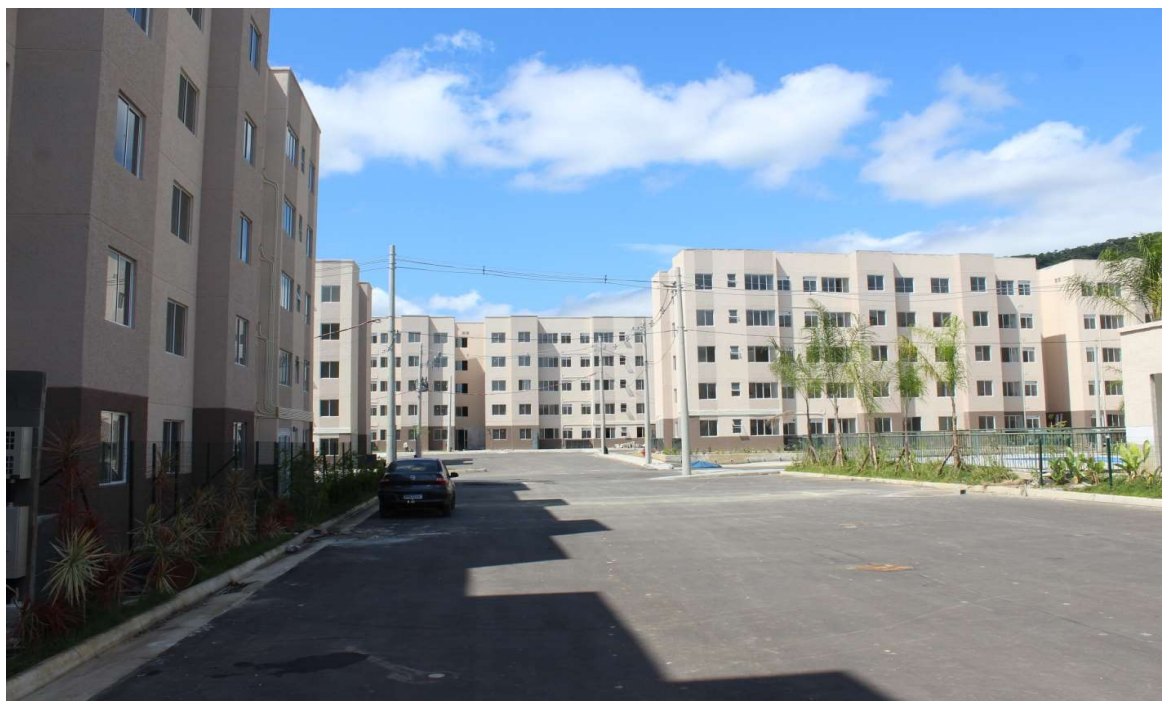
Foto 1 : Área interna do conjunto habitacional

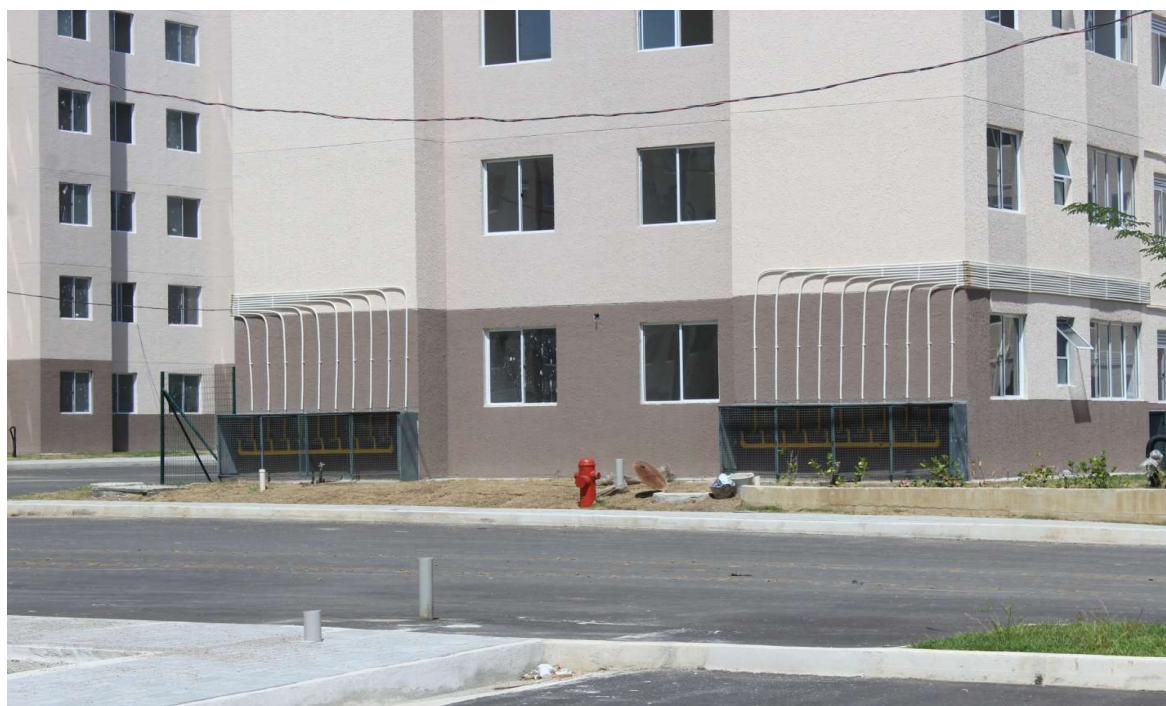
Foto 2 : Instalações internas preparadas para receber os reguladores e os medidores

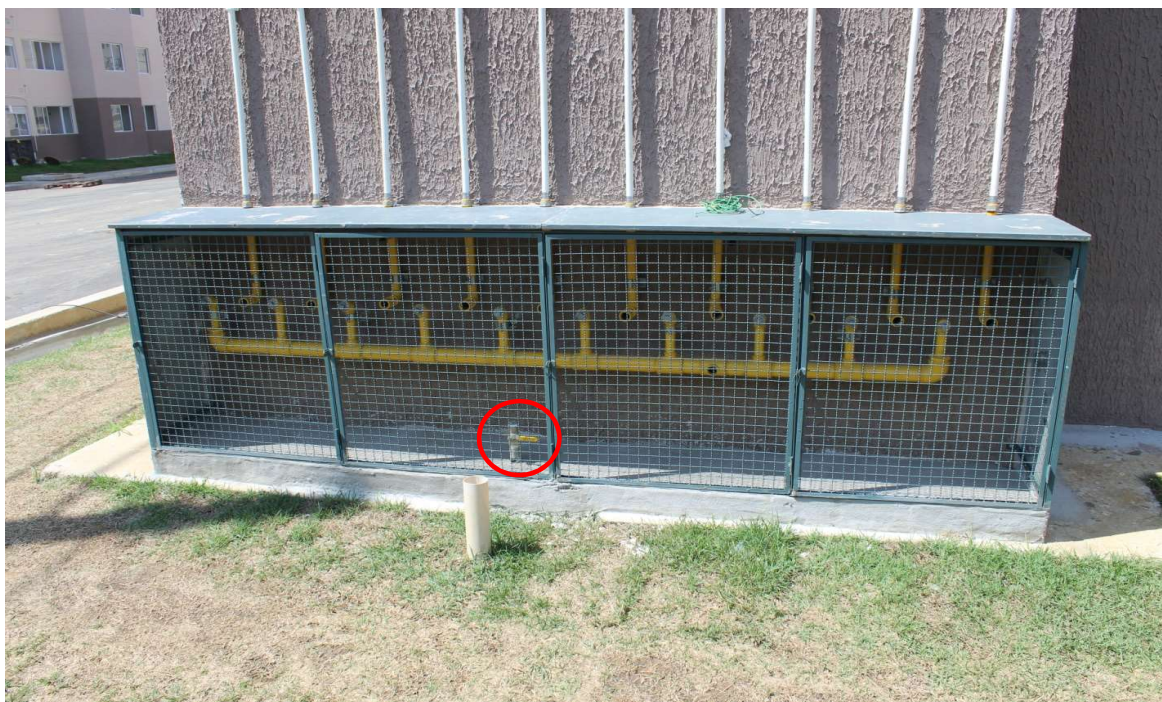
Foto 3 : Ponto de entrega de gás para alimentação dos medidores

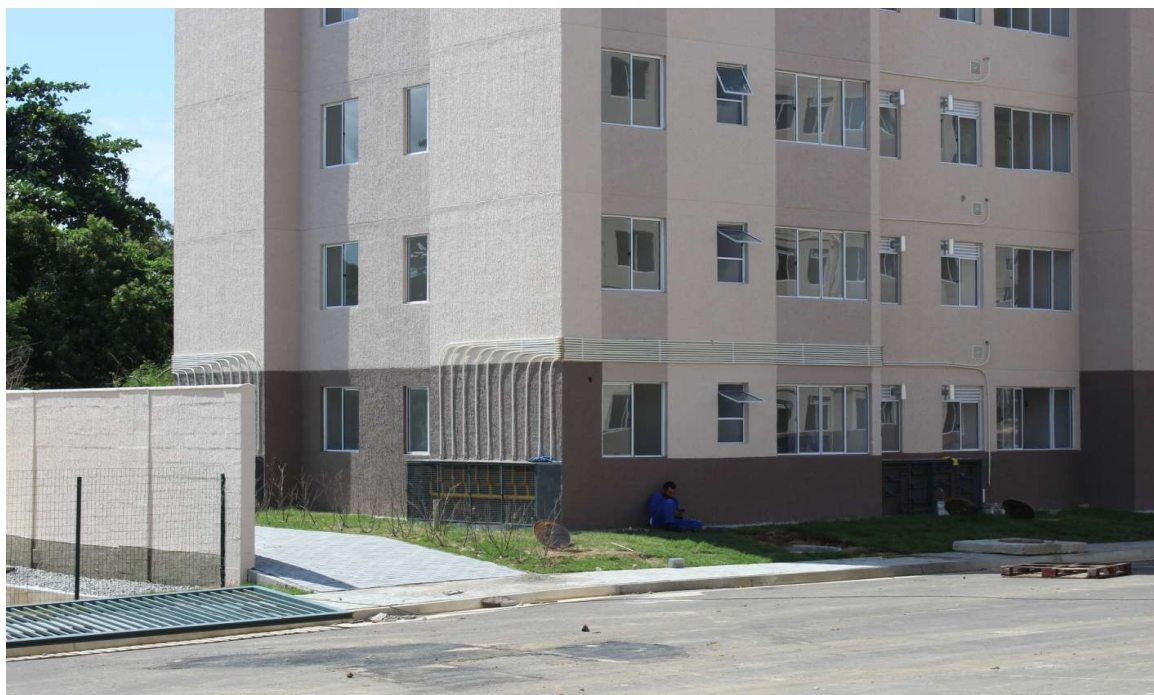
Foto 4 : Instalações internas preparadas para receber os reguladores e os medidores
